## RepairCafé 10.10.2021

### Kaffeemaschine

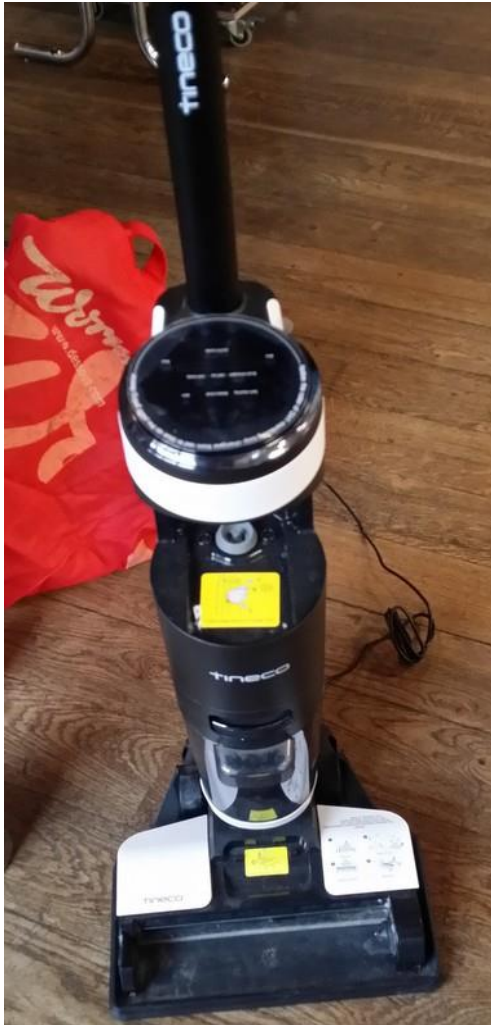
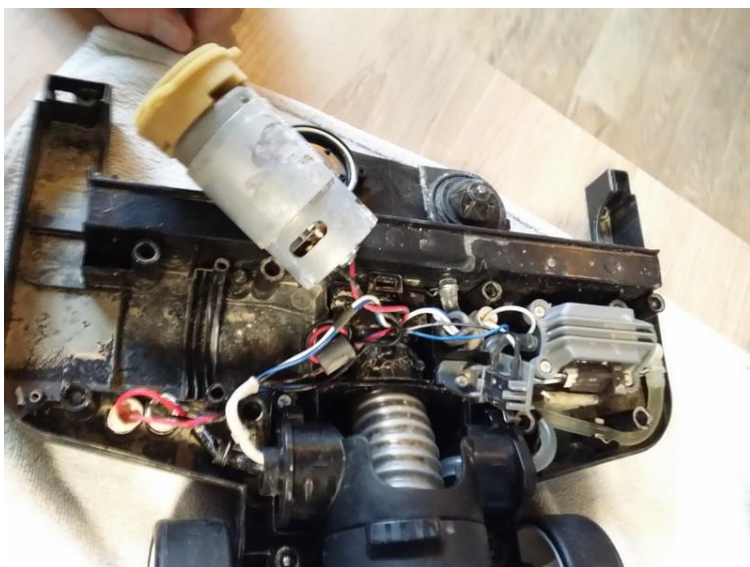
Problem: Die Bodenbürste tat es nicht mehr, nachdem er bei den Kölner Kellerüberflutungen nass geworden war.

Ursache: Der Motor war festgerostet.

Reparatur: Ein beherztes Drehen und anschließendes Schmieren haben ihn wieder zum Leben erweckt.

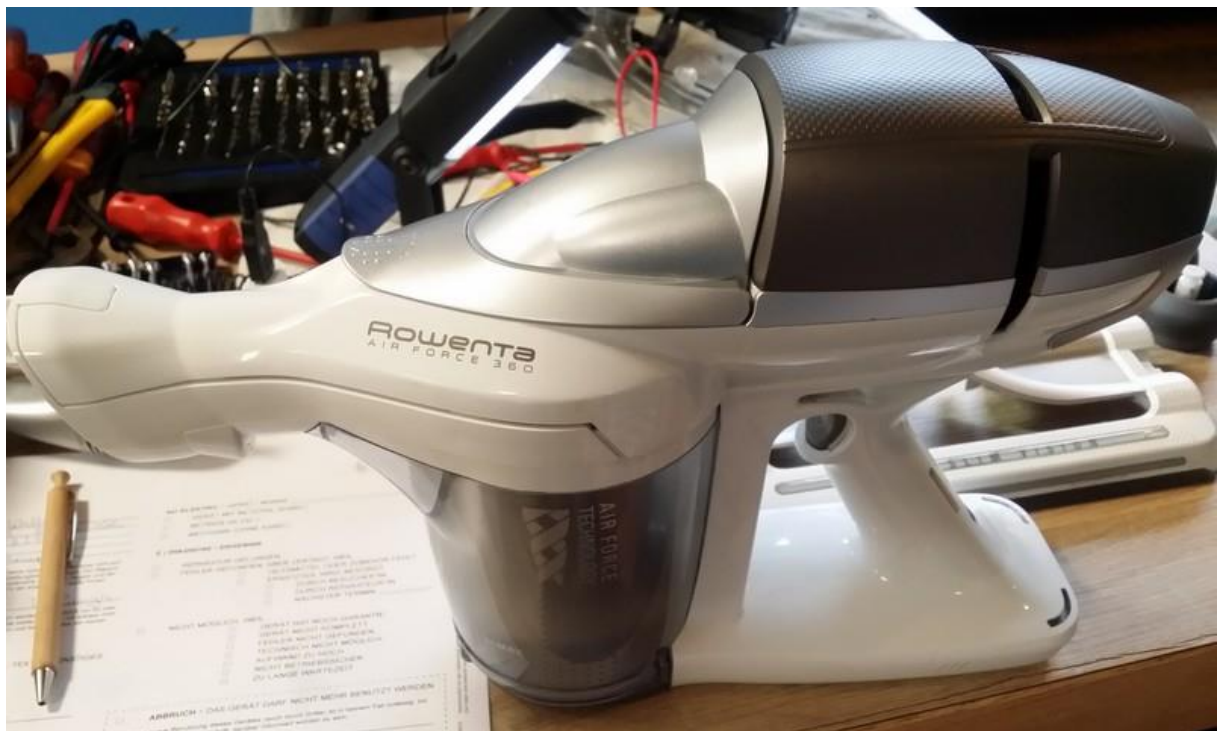
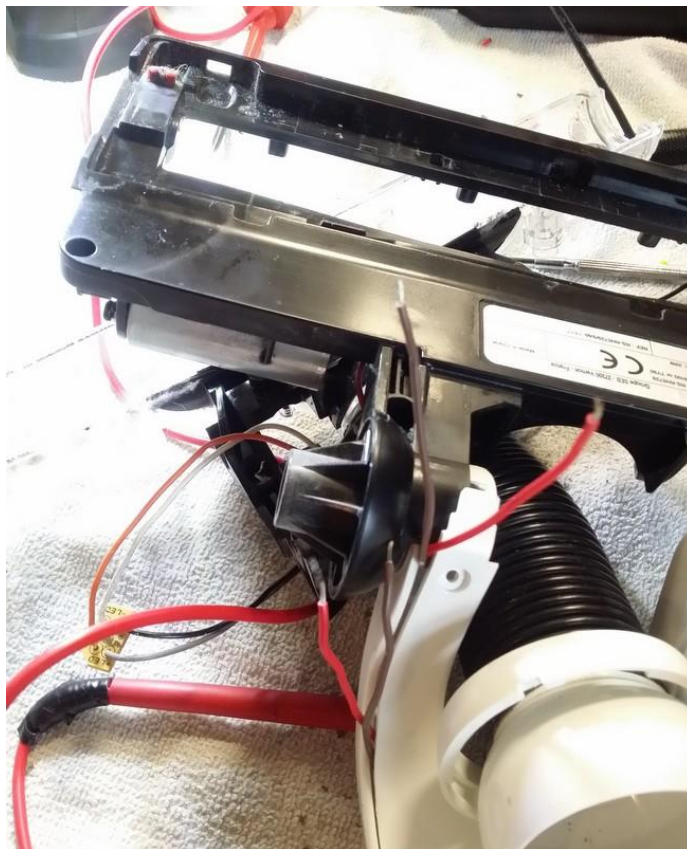
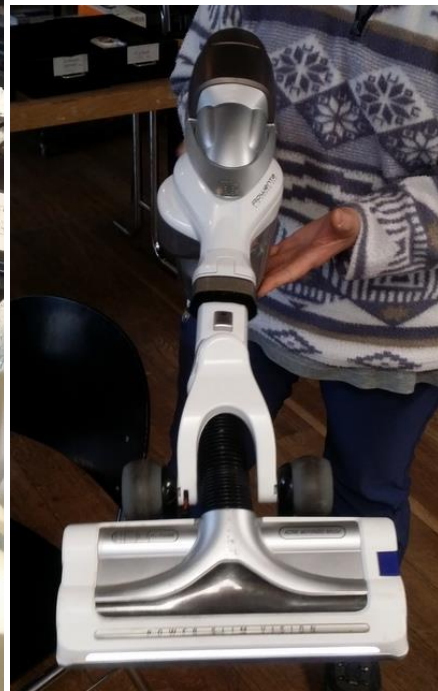
Problem: Die Motorbürste drehte nicht mehr.

Ursache: Ein doppelter Kabelbruch.

Reparatur: Der Bruch wurde wieder zusammengelötet und mit Schrumpfschlauch gesichert.

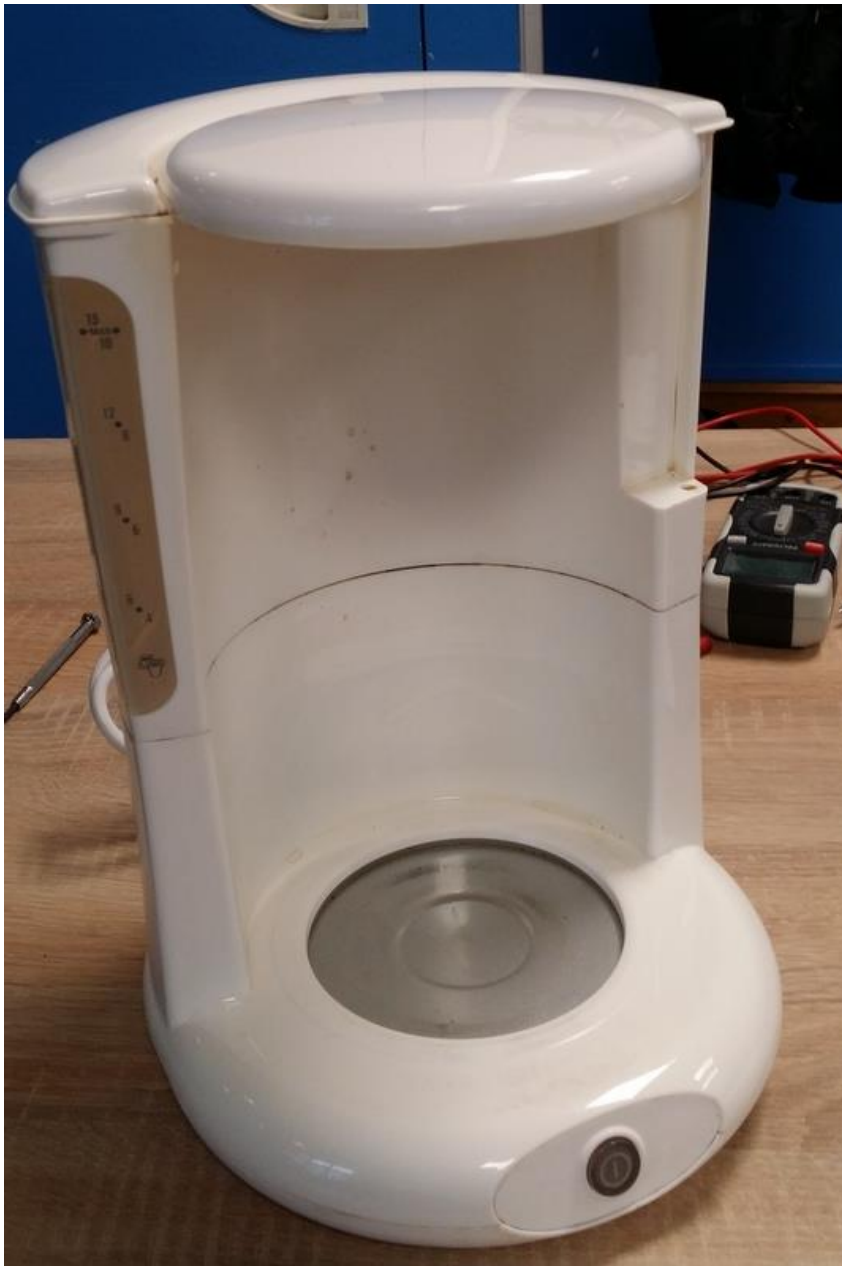
Problem: Sie ließ sich nicht mehr einschalten.

Ursache: Ein defekter Taster auf der Platine.

Reparatur: Er wurde gegen einen Ersatztaster ausgetauscht.

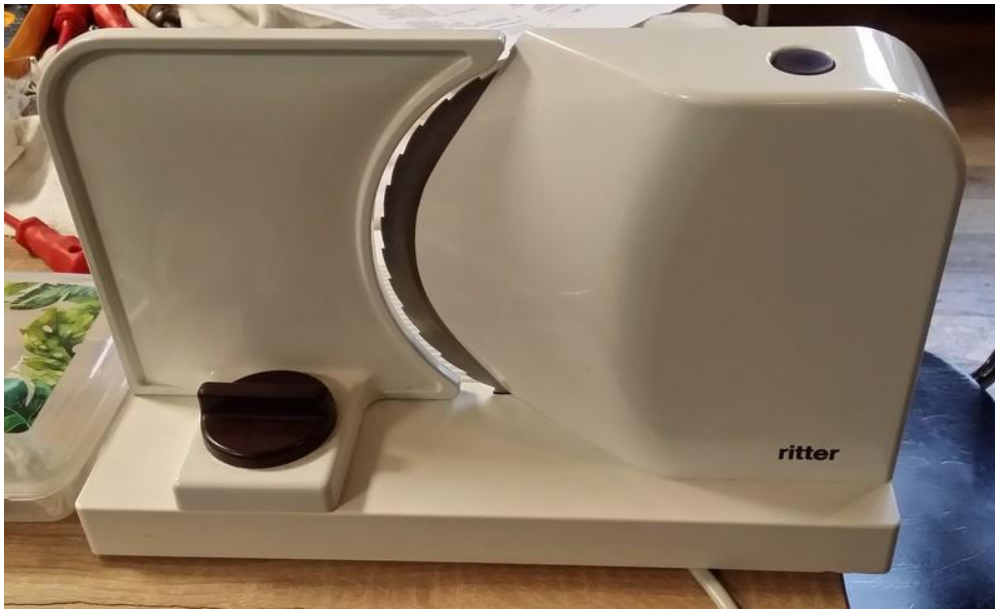
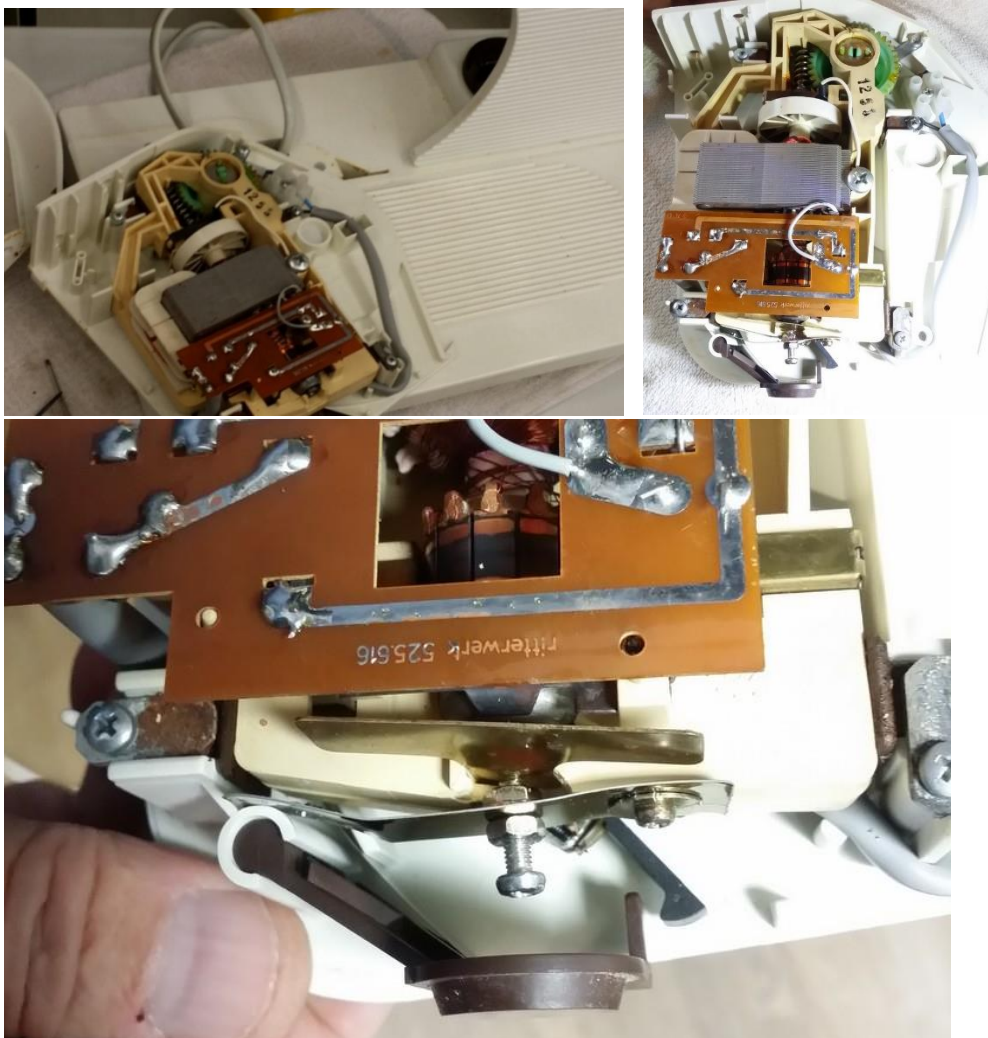
Problem: Funktionierte nicht

Ursache: Das Motorgegenlager war bei einem Zwangsstopp des Messers rausgebrochen.

Reparatur: In Heimarbeit wurde das rausgebrochene Plastik-Gegenlager durch Metallstreifen und eine Schraube ersetzt.

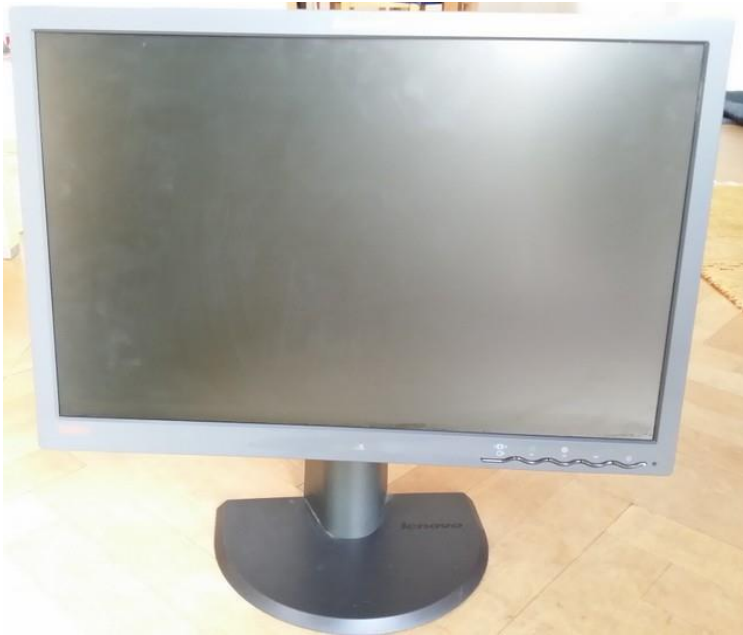
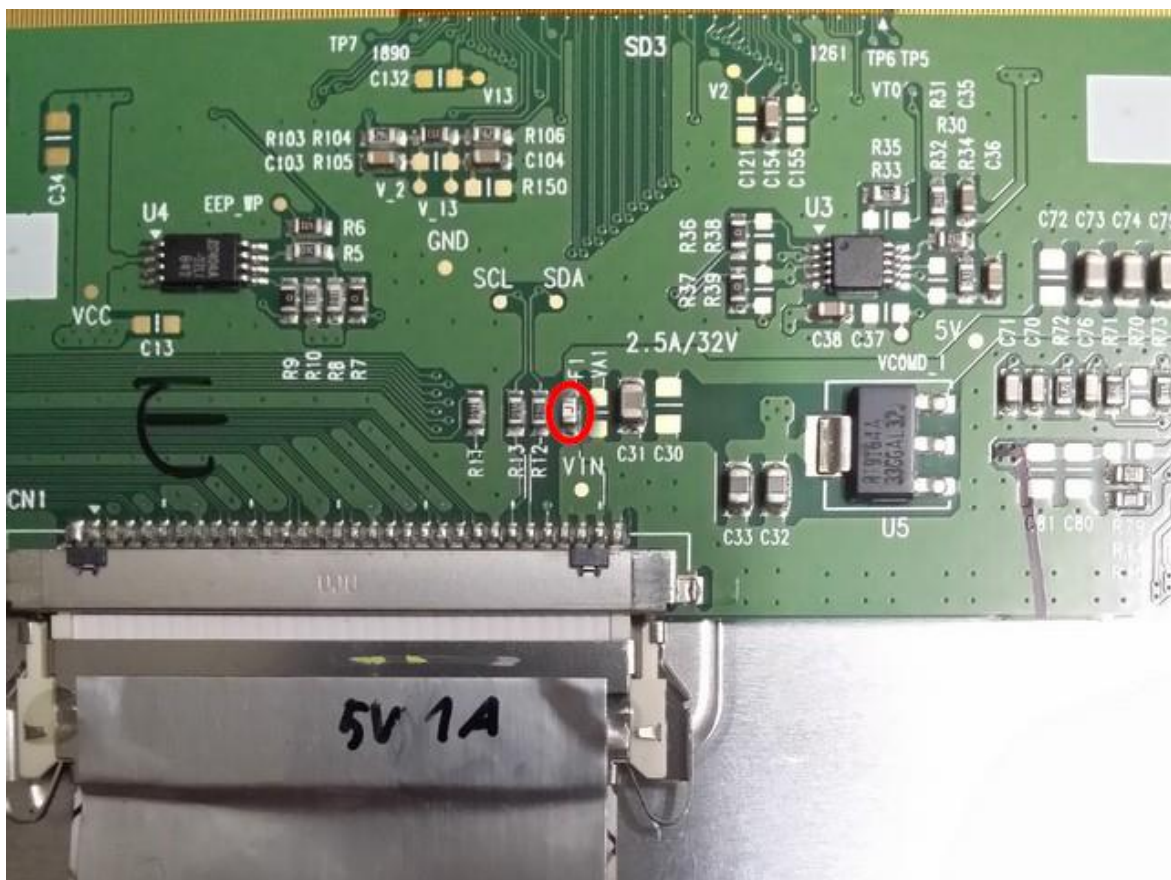
Problem: Bildschirm war komplett ausgefallen

Fehlersuche: Dank eines gleichartigen Monitors konnte der Fehler auf das LG Panel Typ LM220WE1 eingegrenzt werden. Dort fehlte die Versorgungsspannung.

Ursache: Die Sicherung F1 für die Stromversorgung des Panels war durchgebrannt. Sie war aber auch knapp dimensioniert!

Reparatur: Die Sicherung wurde mangels passendem Ersatzteil durch einen sehr sehr dünnen Draht ersetzt.

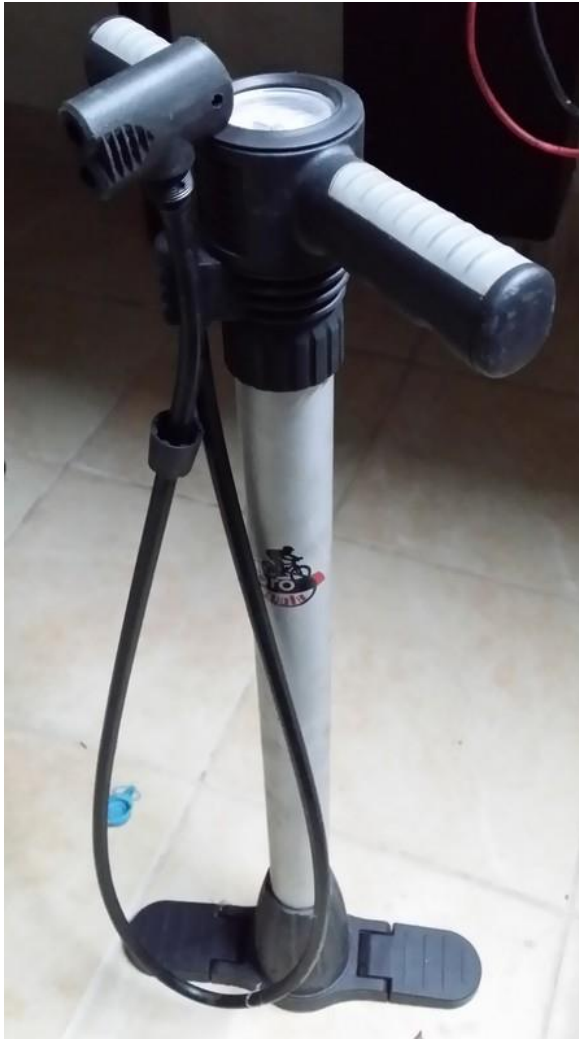
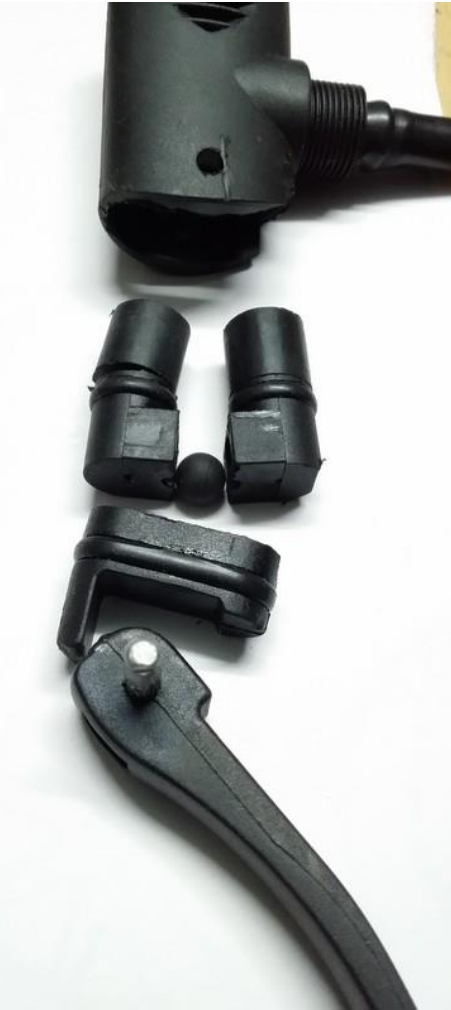
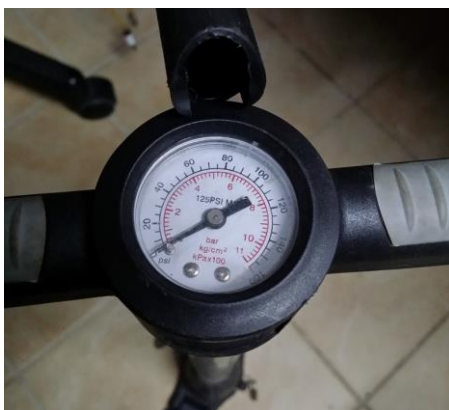
Problem: War verstopft.

Ursache: Durch ein Ölen in der Vergangenheit war die Gummikugel, die jeweils den nicht benutzten Ausgang verschließen sollte, so aufgequollen, dass sie jetzt beide Ausgänge verschlossen hat.

Reparatur: Da keine kleinere Gummikugel vorhanden war, wurde sie weggelassen und der Ausgang mit Heißkleber verschlossen, der seltener benutzt wurde.

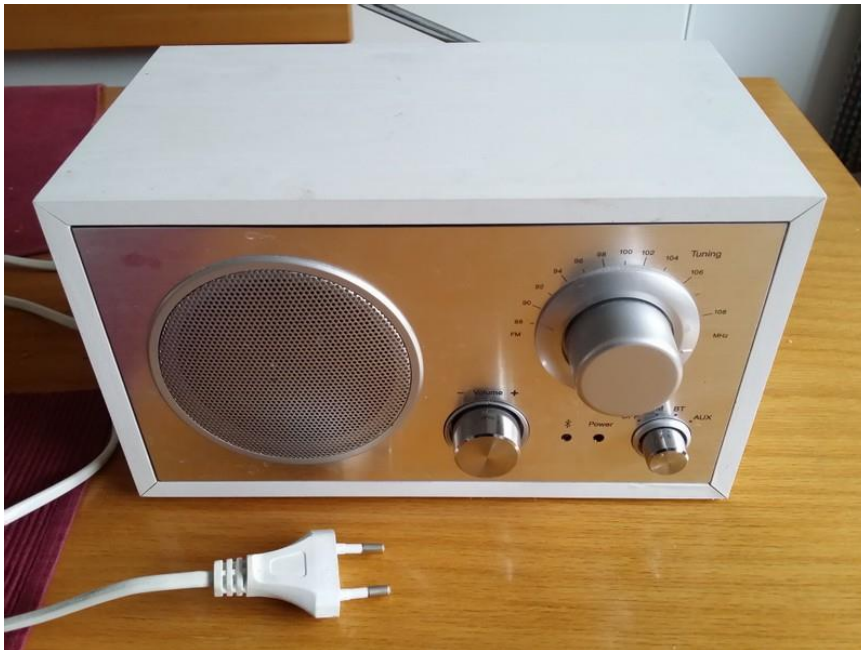
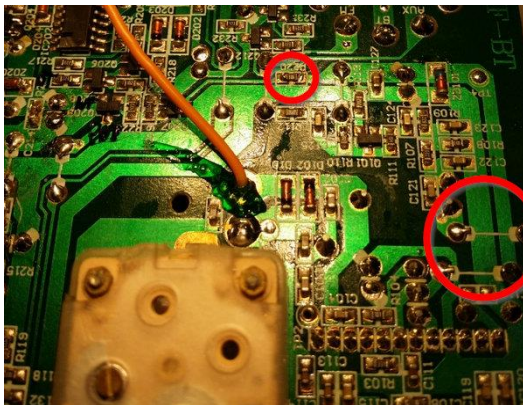
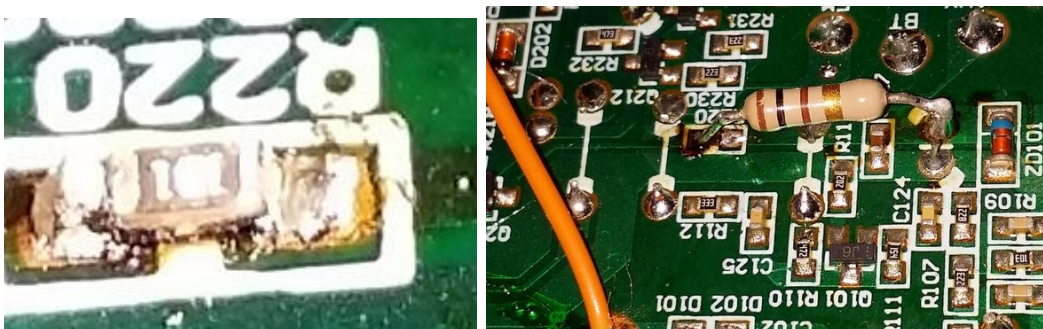
Problem: Das Radio tat es nicht mehr, Bluetooth ging.

Fehlersuche: Das Radioteil hatte nur 4 Verbindungen (unten rechts), davon waren 2 die Stereoausgänge, die brummen, wenn man Radio ausgewählt und sie angepackt hat. Der + Eingang hatte nur 0,6 Volt.

Ursache: Der 100 Ohm (Code 101) Längswiderstand in der + Leitung zum Radioteil hatte eine kalte Lötstelle und konnte daher keinen Strom für das Radioteil mehr liefern.

Nach einigem Gebrauch hat der nachgelötete Widerstand aber wieder das Lötzinn an einem Ende weggesprengt, so dass er jetzt durch einen normalen Widerstand ersetzt wurde.

Reparatur: Der Widerstand wurde an beiden Enden nachgelötet.

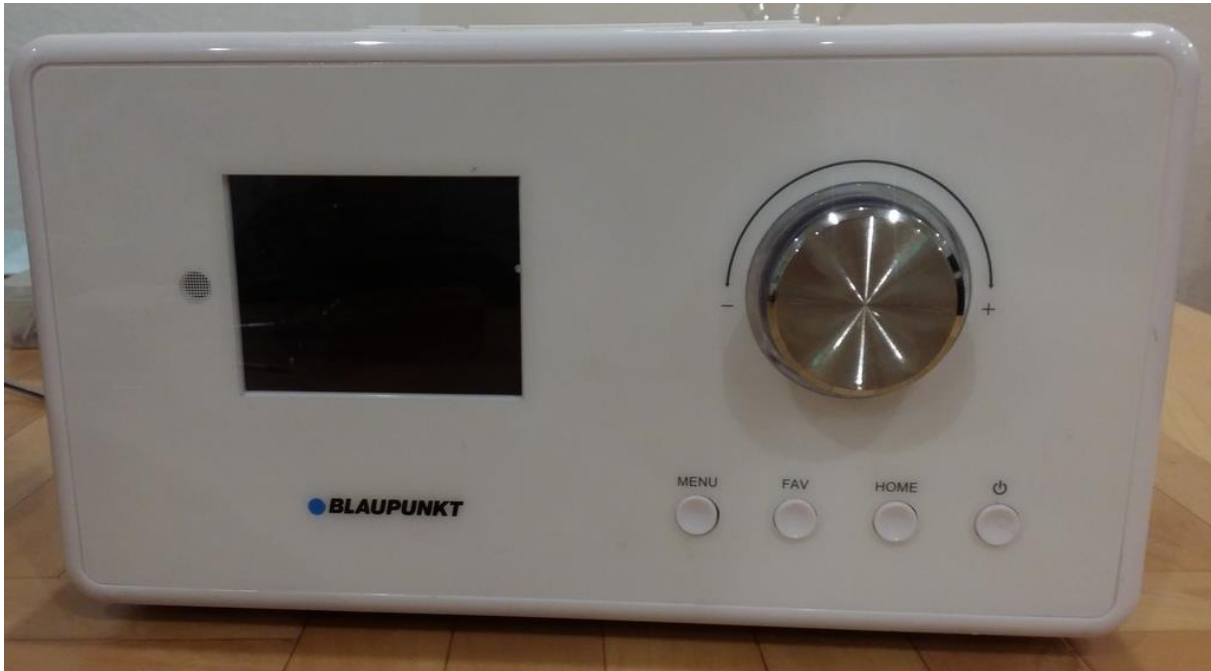
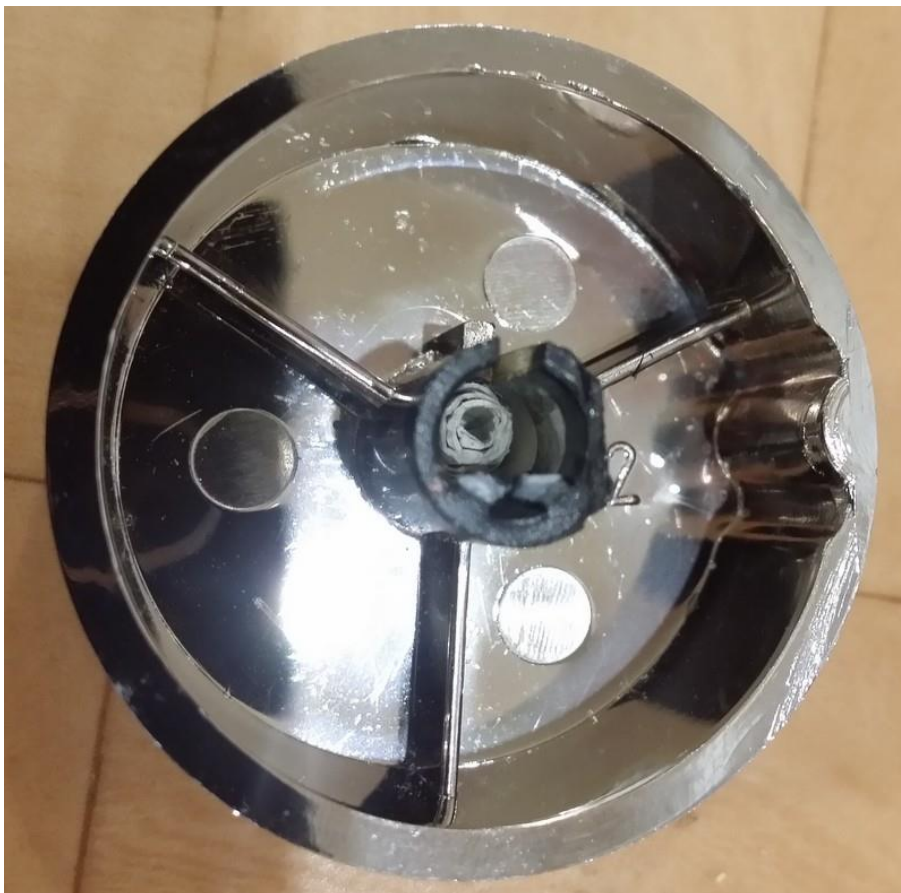
Problem: Es ließ sich nicht mehr einschalten.

Ursache: Der Endanschlag im Knopf war abgebrochen, so dass er keinen Druck mehr auf die Achse ausüben konnte, sondern einfach nur weiter draufgerutscht ist.

Reparatur: Eine Papiereinlage im Knopf sorgt jetzt für den Endanschlag.

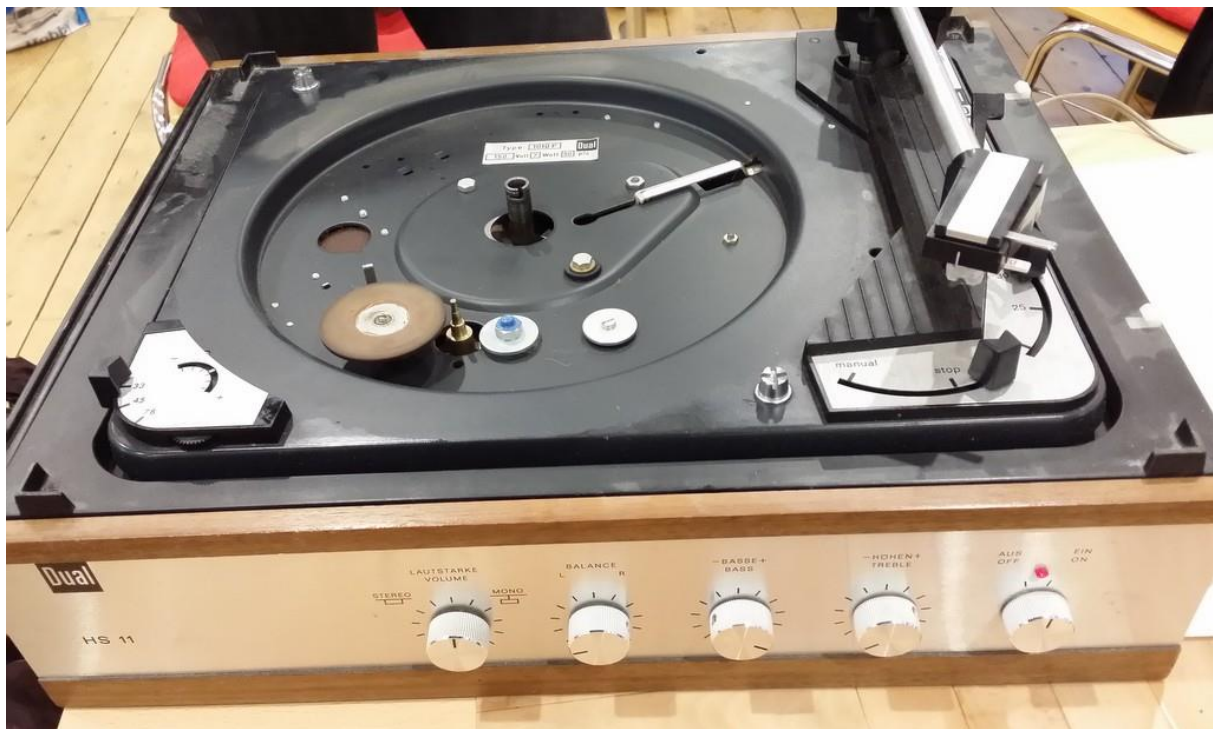
Problem: Nach einiger Zeit fing er an zu Quietschen

Reparatur: Die Motorlager wurden geölt.

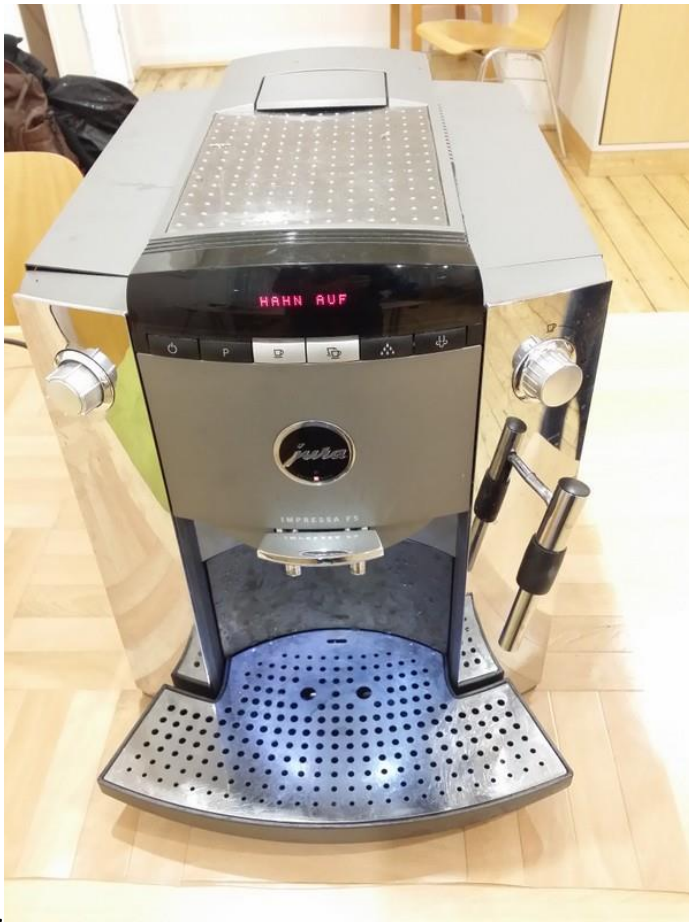
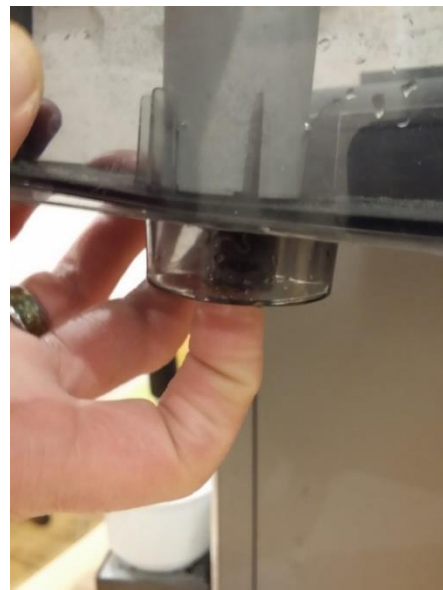
Problem: Nach dem Entkalken sagt sie jetzt immer "Hahn auf" und pumpt dann. Die Pumpe ist laut, weil sie Luft hat.

Fehlersuche: Wenn der Wasserfilter (weisser Zylinder) eingesetzt ist, kommt fast kein Wasser aus dem Vorratsbehälter.

Ursache: Luft in der Zuleitung, fehlerhafter Wasserfiltereinsatz, Verstopfung (durch gelöste Teile vom Entkalken?)

Reparatur: Nach Herausnehmen und 40 mal Hahn auf und zu ist Wasser in der Pumpe und das Geräusch und die Meldung weg. Allerdings funktioniert das Kafeemachen weiterhin nicht, weil es offensichtlich noch eine Verstopfung gibt, die den Wasserdurchlauf behindert. Danach wurde die Reparatur wegen Zeitmangel abgebrochen.

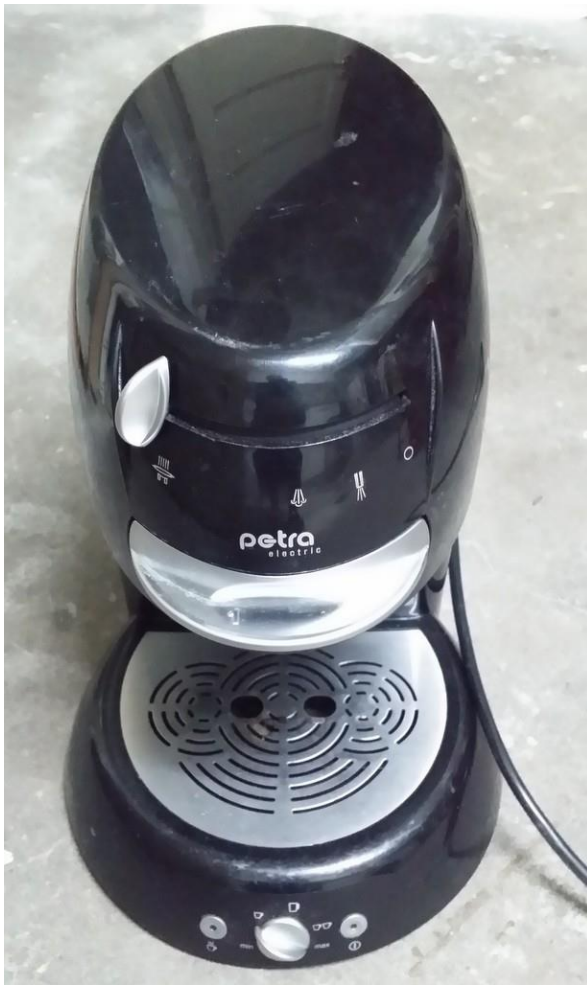
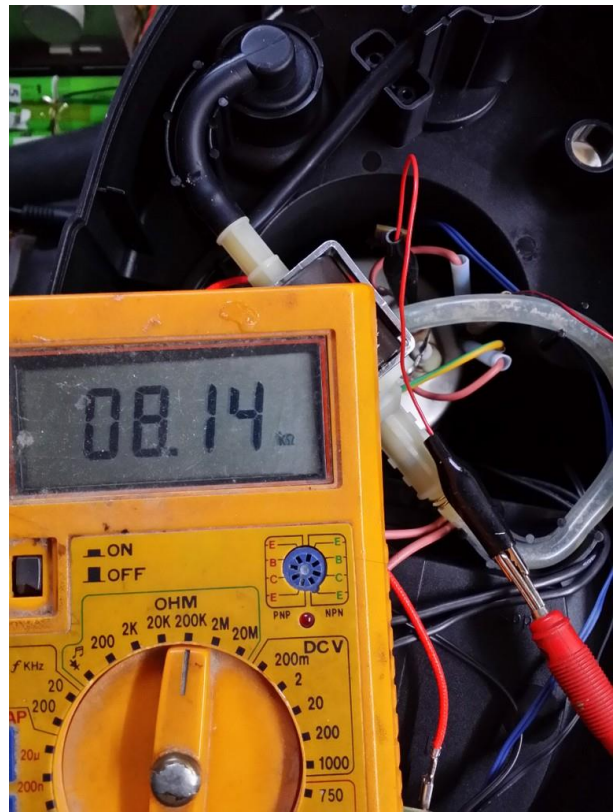
Problem: Der FI-Schalter fliegt raus.

Fehlersuche: Widerstand zwischen Phase und Schutzleiteranschluss am Heizelement gemessen. Er war deutlich zu klein.

Ursache: Wahrscheinlich Defekt / Haarriss im Heizelement => Totalschaden.

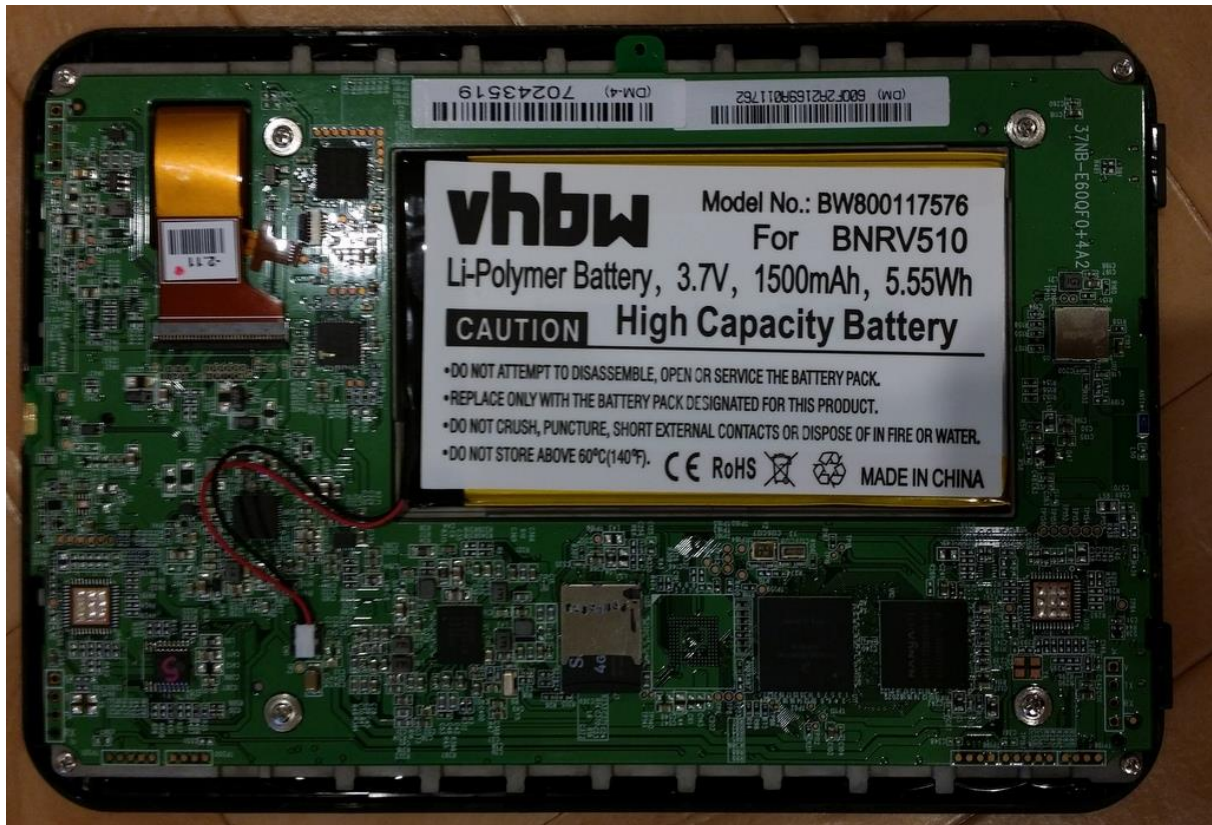
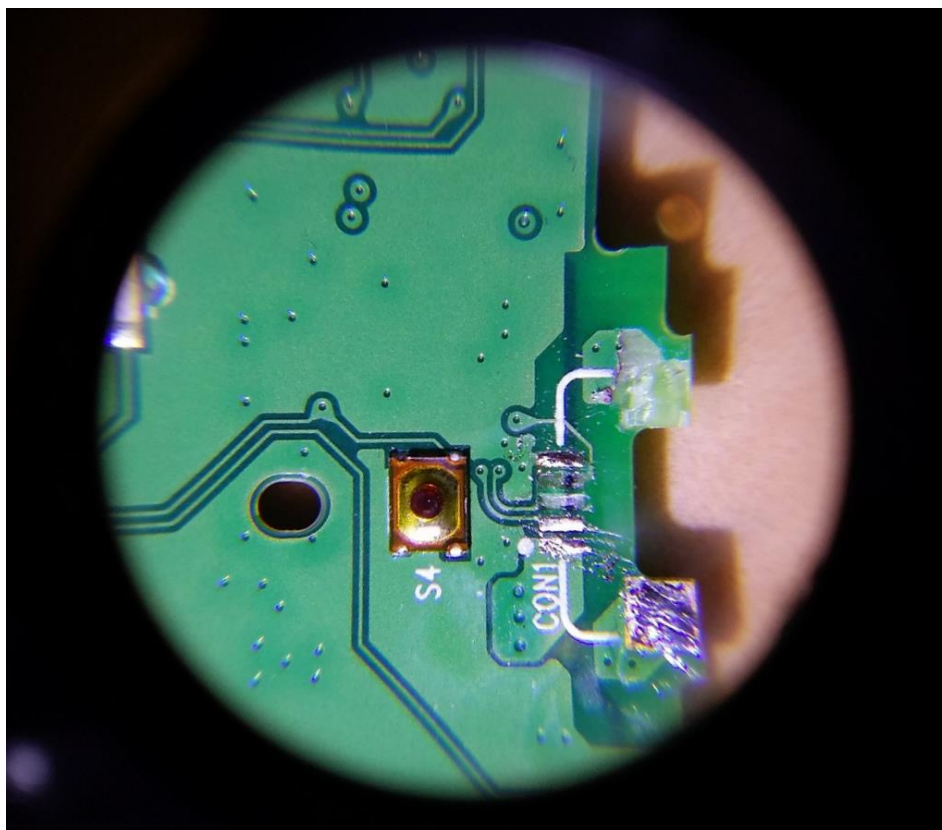
Problem: Er lädt nicht mehr

Ursache: Die USB Buchse war abgefallen.

Reparatur: Karsten hat eine Ersatzbuchse angelötet und diese dann mit 2 Komponentenkleber zusätzlich befestigt.

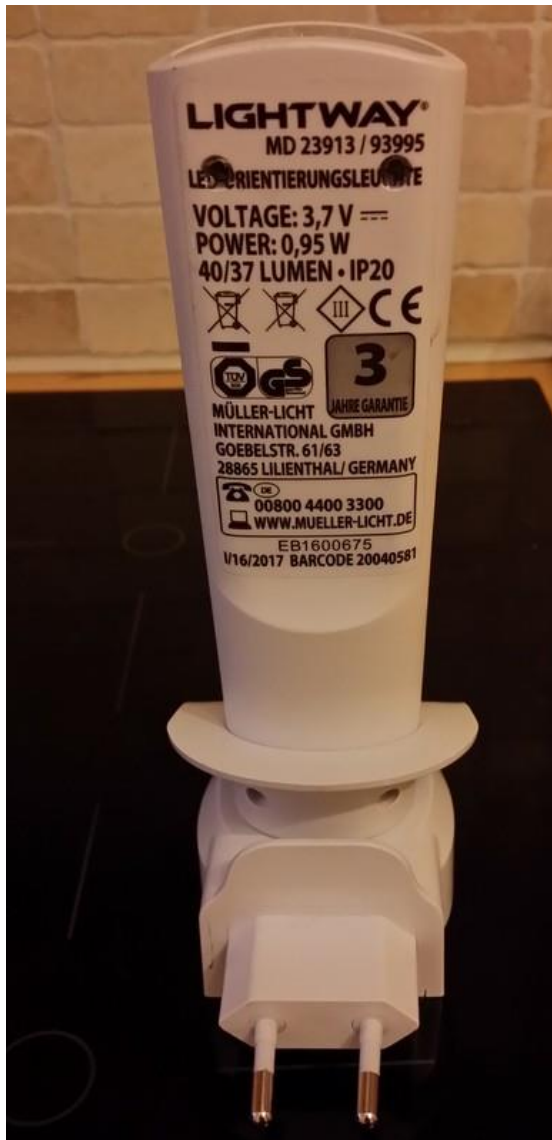
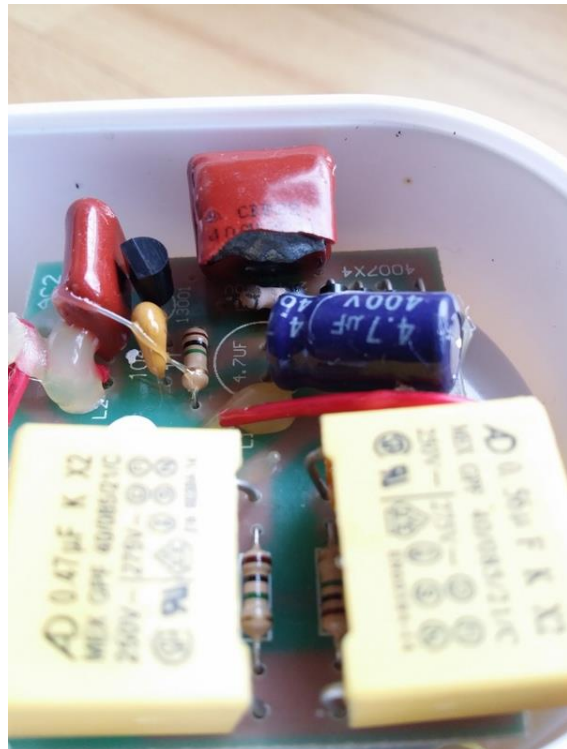
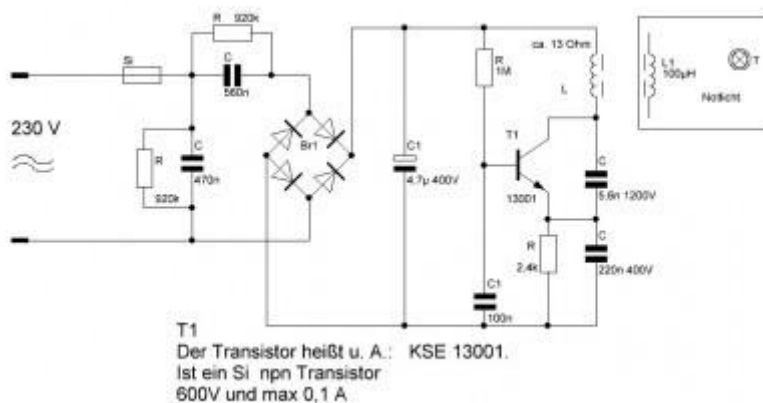
Problem: Ließ sich nicht mehr aufladen

Ursache: Der Kondensator des Schaltnetzteils war defekt und der Strom-Begrenzungswiderstand verkohlt.

Reparatur: Der Kondensator, der Widerstand und sicherheitshalber auch der Elko wurden ersetzt.
