## Miele Staubsauger HS05 / S716

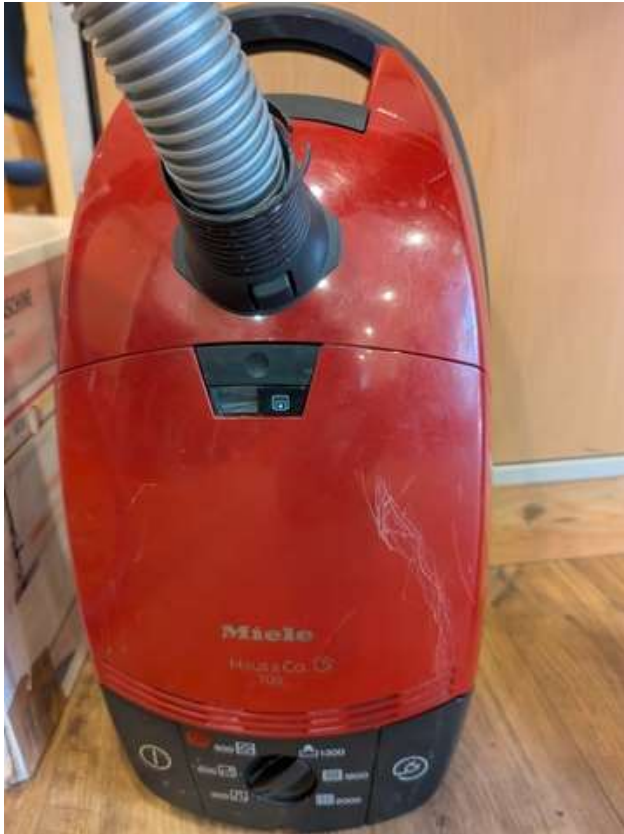
Problem: Die Motordrehzahl war nur noch sehr niedrig und schwankte periodisch.

Reparatur: Den defekten X2 Kondensator ersetzt.

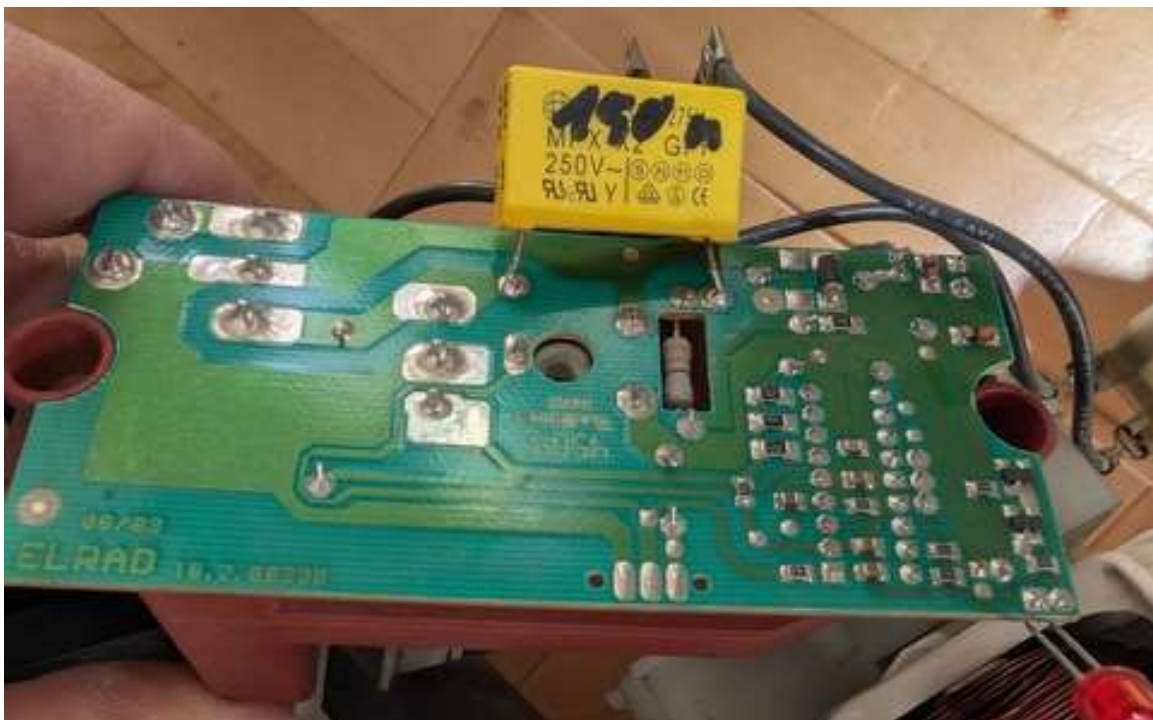
Fehlersuche: Aufgemacht, an einen Trenntrafo angeschlossen und auf der Steuerplatine die Spannung am Elko mit dem Oszilloskop angesehen. Sie schwankte im Rhythmus der Motordrehzahl. Den 330 nF X2 Kondensator des Kondensatornetzteils nachgemessen. Um zu verifizieren, dass es wirklich am Kondensator lag, einen 150 nF parallelgeschaltet.

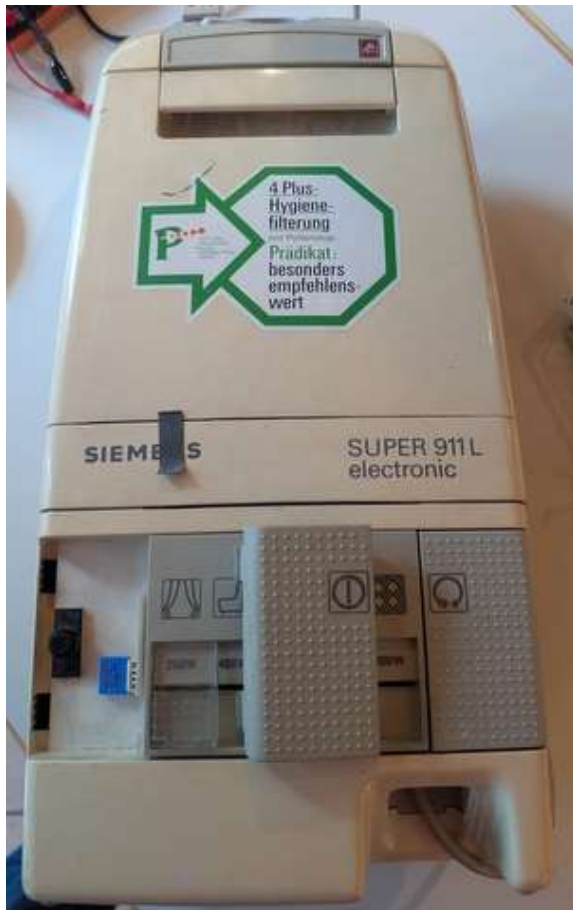
Problem: Die Ein Aus Taste war verklemmt.

Reparatur: Der ausgebrochene Rand wurde durch einen zweckentfremdeten X2 Kondensator, der mit viel Heißkleber befestigt wurde, wieder fixiert.

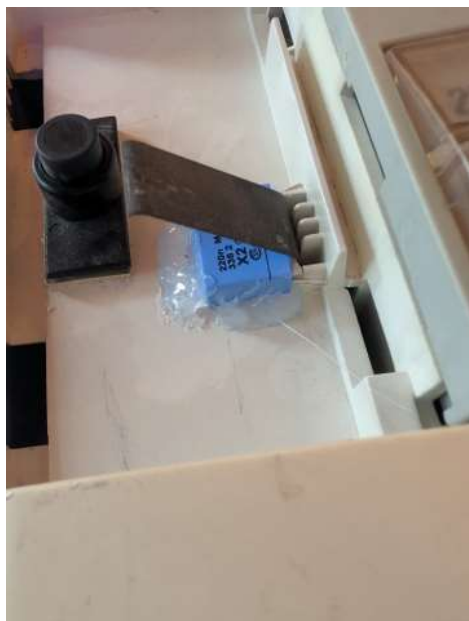
Ursache: Die Halterung der Feder war ausgebrochen / ausgeleiert.

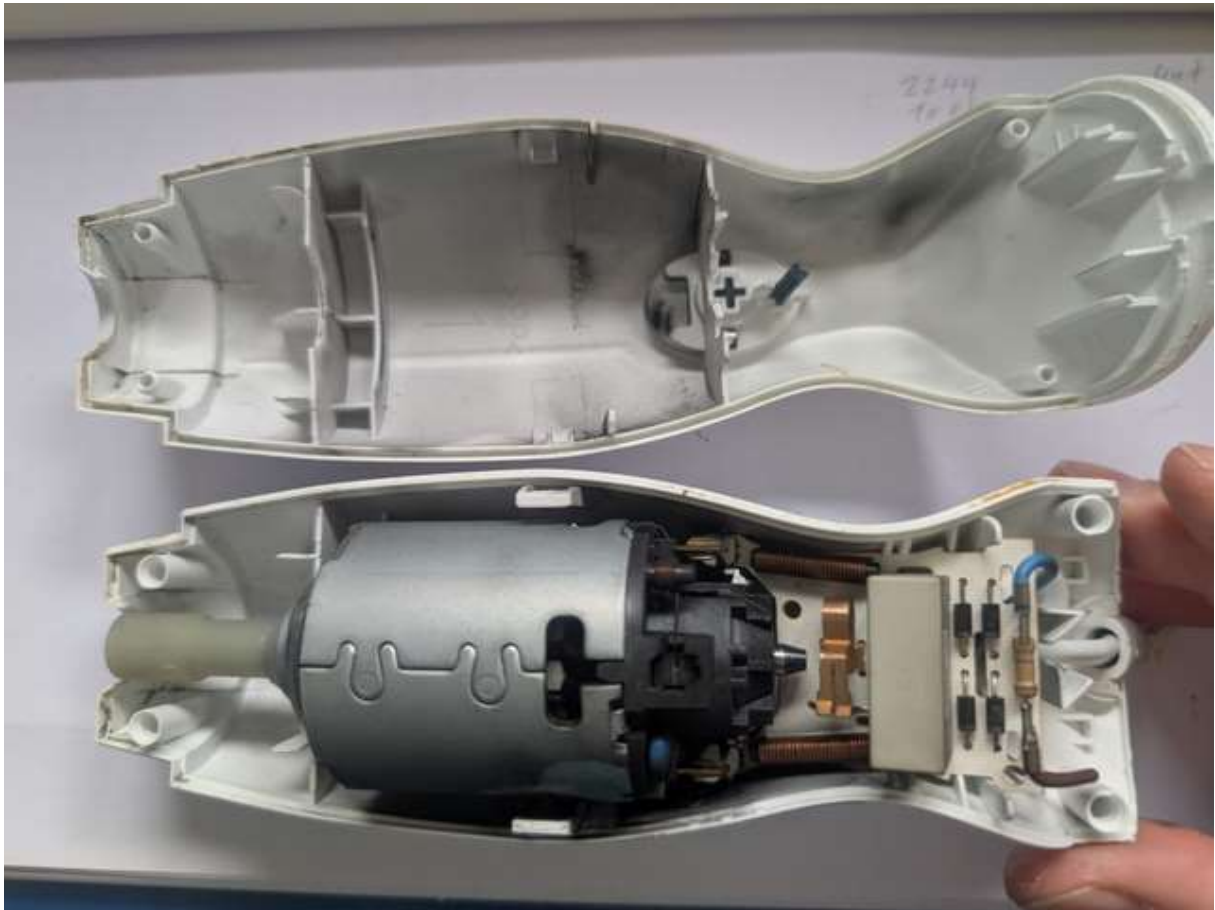
Problem: Das Kabel war am Gerät durchgescheuert.

Reparatur: Kabel gekürzt und wieder angelötet..

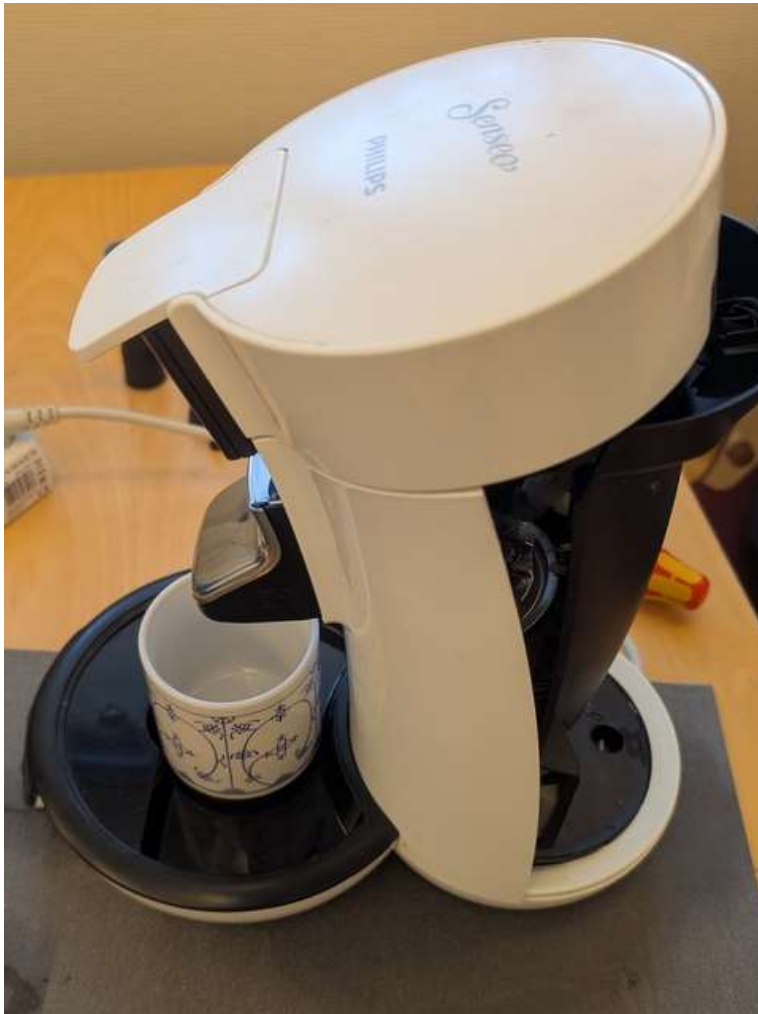
Problem: Er blinkte nur noch. Das Einsetzen des Wassertanks wurde nicht erkannt.

Reparatur: Der Schwimmermagnet konnte nicht ausgetauscht werden, neuer Wasserbehälter muss besorgt werden.

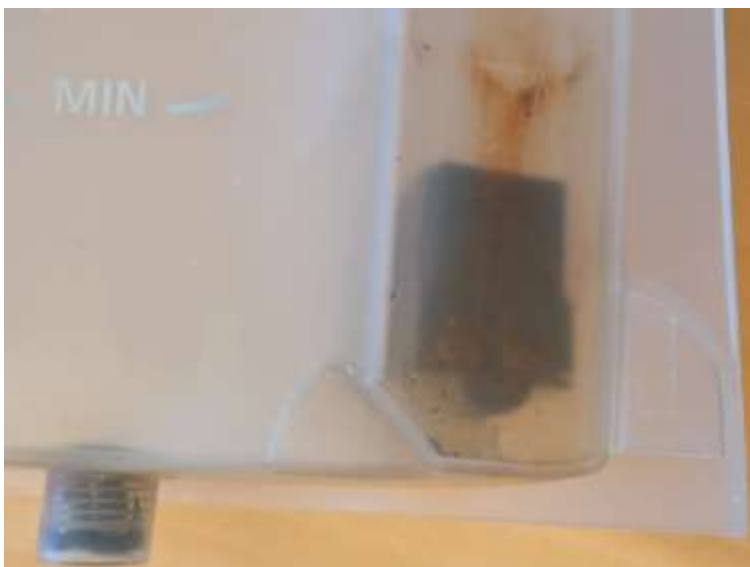
Fehlersuche: Magnet an die Stelle gehalten, an der der Schwimmermagnet des Wasserbehälters positioniert ist. Dann hörte das Blinken auf.

Ursache: Der Schwimmermagnet war nicht mehr magnetisch genug (verrostet?).

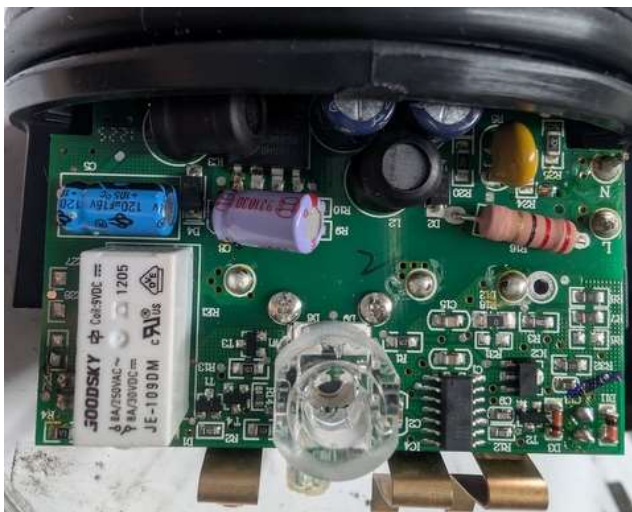
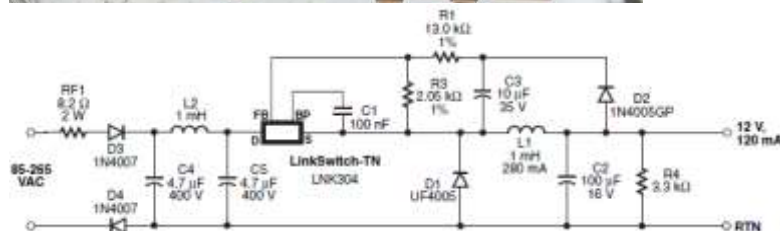
Fehlersuche: Es wurde die Spannung am Kondensator C5 (im Schaltbild C2) gemessen, sie war mit 30 Volt viel zu hoch, brach aber bei Betätigung des Tasters zusammen.

Ursache: Der Siebkondensator C8 (im Schaltbild C3) hatte einen viel zu hohen Innenwiderstand, dadurch hatte er seine Funktion verloren. Es war auch ein 16V Kondensator eingebaut, obwohl im Schaltungsvorschlag ein 35V Kondensator benutzt wird – hier wurde leider an der falschen Ecke gespart.

Reparatur: Ein Austausch des Kondensators durch einen neuen mit 35 Volt. Danach war die die Spannung am Kondensator C5 stabile 8 Volt.

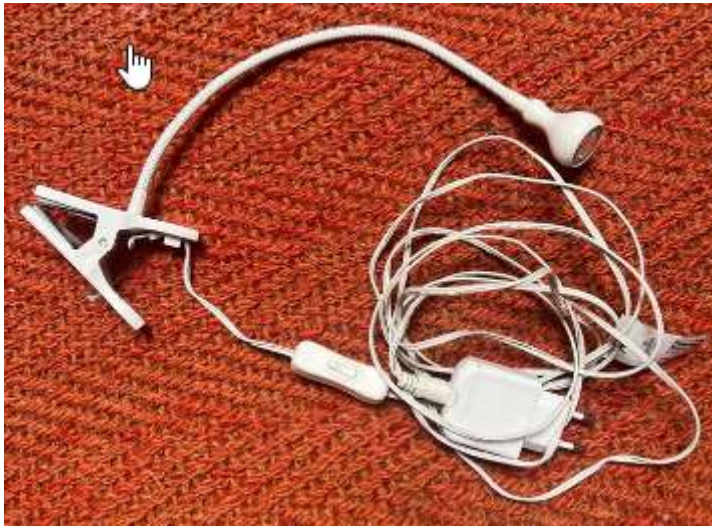
Problem: Es funktionierte nicht.

Reparatur: Nach dem Austausch der Dide leuchtete die LED Lampe wieder.

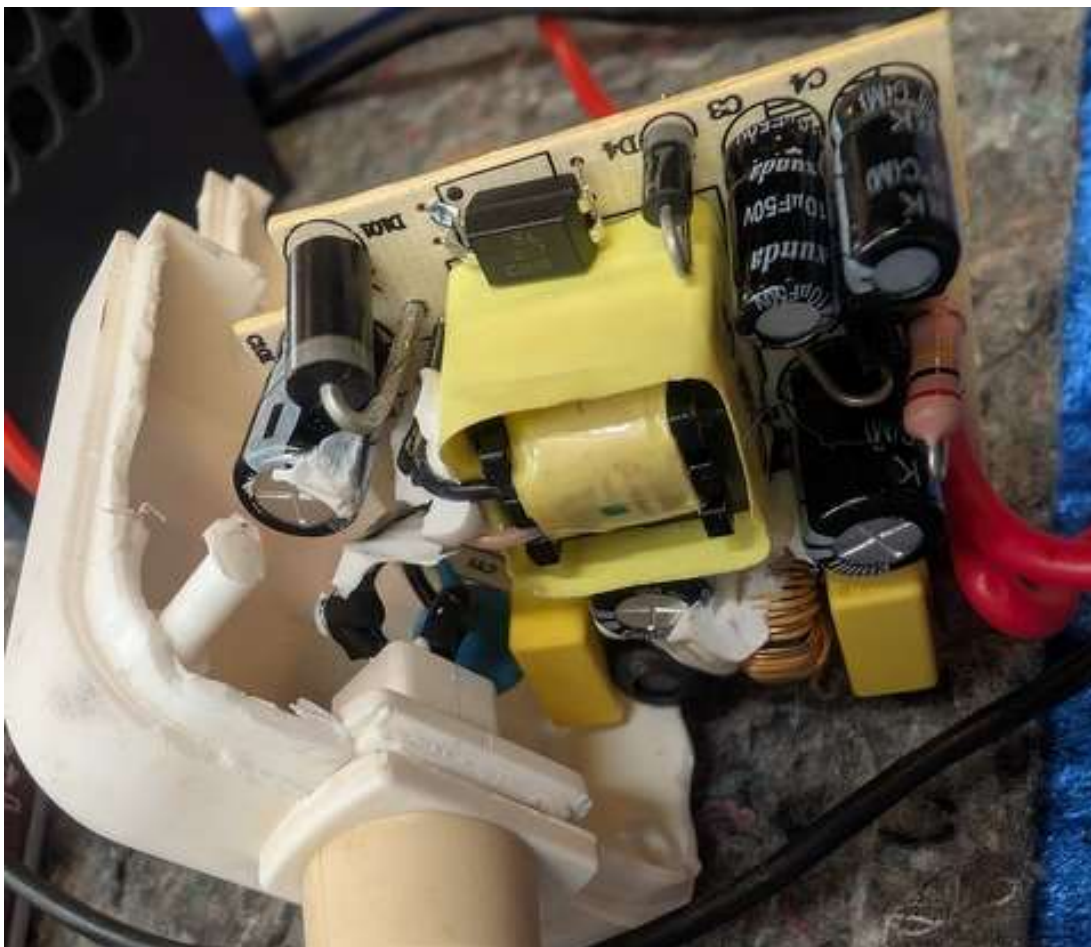
Fehlersuche: Es wurde die Spannung am Primärkondensator nach dem Netzgleichrichter gemessen. Achtung! Dabei möglichst einen Trenntrafo verwenden. Sie betrug nur 230 Volt statt der erwarteten 300 Volt. Dann mit einem Netzteil extern 4 Volt auf den Siebelko der Sekundärseite gegeben um zu testen, ob eventuell der Stecker defekt ist. Dabei wurde ein Kurzschluss festgestellt, der auch dafür sorgte, dass die Spannung am Primärkondensator so niedrig war.

Ursache: Die große Diode oben links (aus der Sekundärseite) war defekt.

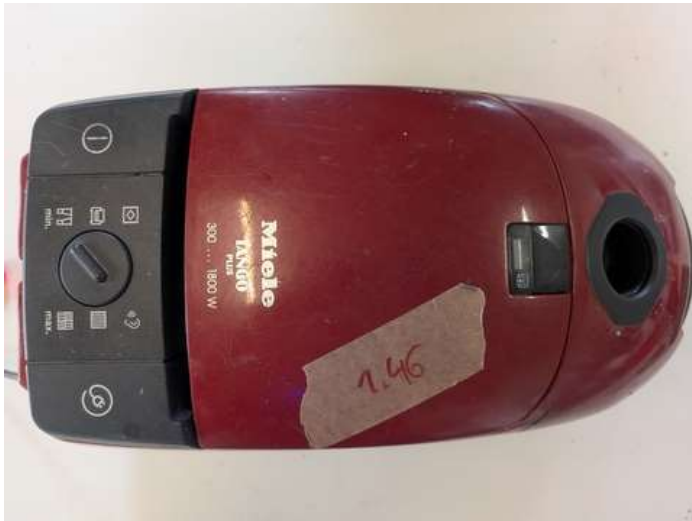
Problem: Nachdem der Schlauch auf den Taster gefallen war tat ging er nicht mehr an.

Reparatur: Nachgelötet was Dank des Kühlblechs gar nicht so einfach war 😊.

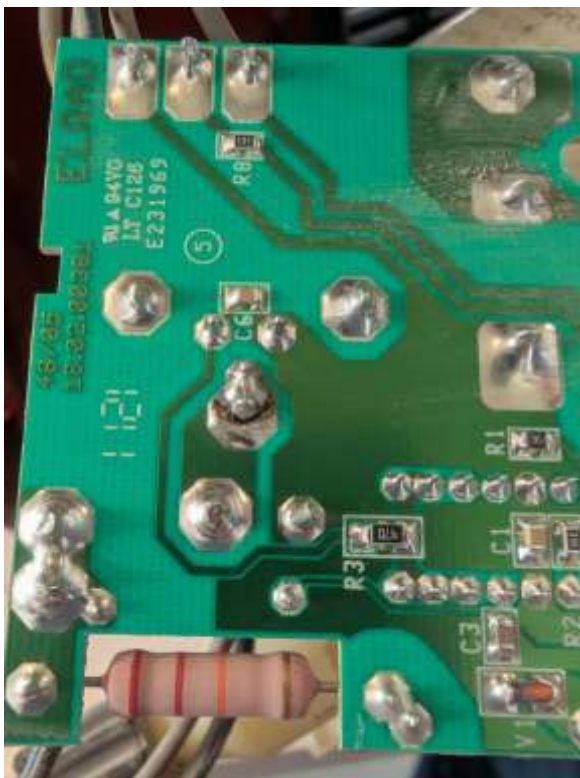
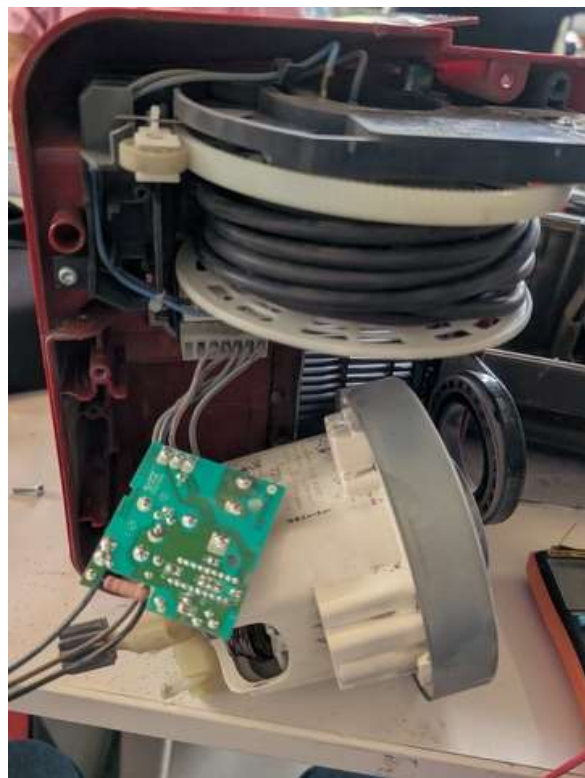
Fehlersuche: Schalter überprüft, war in Ordnung. Triac überprüft, war in Ordnung. Platine ausgebaut und...

Ursache: Die Erschütterung durch den Schlauch hat der kalten Lötstelle wohl den Rest gegeben. Die kalte Lötstelle wurde insbesondere dadurch erzeugt, dass nicht nur der Triac Anschluss, sondern auch der Kühlkörper dort festgelötet war und der ist dicker und erwärmt sich deutlicher. Die anderen 2 Lötunkte, die den Kühlkörper halten, sind mittlerweile auch kalten Lötstellen, aber elektrisch nicht relevant. Wird sicher mal ein Serienfehler...
