MINISTÉRIO DA DEFESA
EXÉRCITO BRASILEIRO
CML-1^a DE-GUEs/9^aBDA INF MTZ
25º BATALHÃO LOGÍSTICO (ES)
(Cia EsMnt/1945)

PARECER TÉCNICO

a. Identificação do material – VTNE Ford Fiesta Sedan 1.6 Flex, fabricação 2010, modelo 2011, quilometragem 89.536 km, chassi 9BFZF54P2B8078722, EB 3471141319, placa LLG-7127, renavam 249938375, data de inclusão em carga 10/09/2010, valor de inclusão em carga R\$ 32.000,00.

a. Identificação do material – Pistola calibre 9mm, fabricante IMBEL, modelo GC MD1, Nr de série FCA45765, emprego individual, NEE 124237, valor de inclusão em carga R\$ 1669,68, data de inclusão em carga 28/12/2012 (publicado no BIR Nr 012, de 31/12/2012), número de patrimônio 100950600086465.

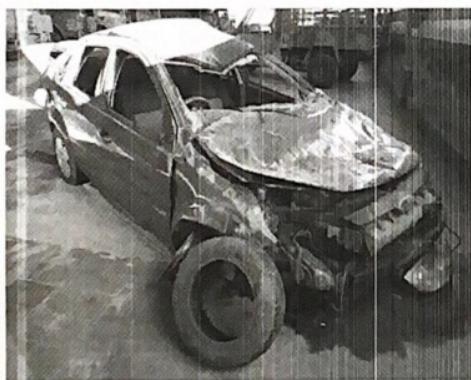
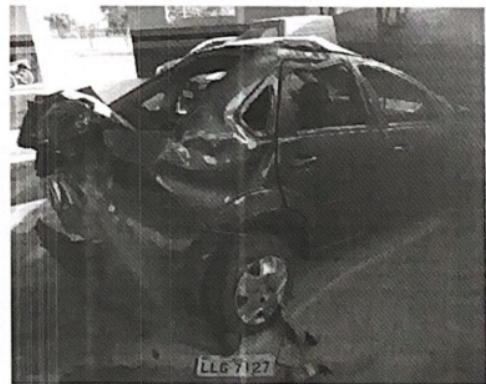
b. Estado geral – Estrutura do monobloco amassada (colunas dianteiras, colunas centrais, colunas traseiras, portas, capô, tampa do porta-malas, teto e travessas dianteiras e traseiras), sem para-choque dianteiro, vidros laterais, traseiro e para-brisas quebrados, 04 pneus furados, farol direito danificado, sem farol esquerdo, lanterna traseira danificada, para-lamas amassado, radiador trincado, condensador do ar-condicionado amassado, eletroventilador do radiador danificado, compressor do ar condicionado danificado e coxim do motor quebrado.

c. Causa(s) da(s) avaria(s) – As avarias na viatura foram decorrentes de colisão ocasionada por capotamento.

As avarias foram causadas devido à colisão. A recuperação é inviável tecnicamente devido ao comprometimento de toda a estrutura do monobloco da viatura, impossibilitando sua recuperação mantendo os padrões de segurança do fabricante e economicamente devido ao alto valor.

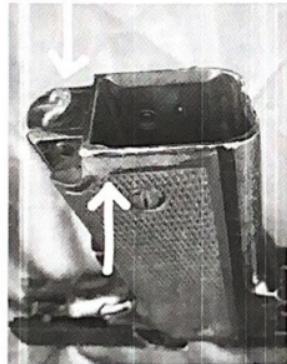
foto 01

b. Estado geral – Sem o transportador do carregador, alça para o fio amassada e armação arranhada (foto 01), armação empenada (foto 02), fundo do carregador danificado (foto 03) e ferrolho arranhado (foto 04).

- c. Causas das avarias – Avarias geradas devido ao choque do armamento ao solo.
- d. Procedimentos empregados na inspeção do armamento – inspeção visual, realizada pelo encarregado deste Parecer Técnico.

É necessário a substituição das peças danificadas (armação, carregador e alça para fíador).
