**WCC CONSTRUTORA  
ALTAMIRA 47**

Total de Conflito(s): 29

Disciplina Principal : ESTRUTURAL  
Status: Aguardando Solução

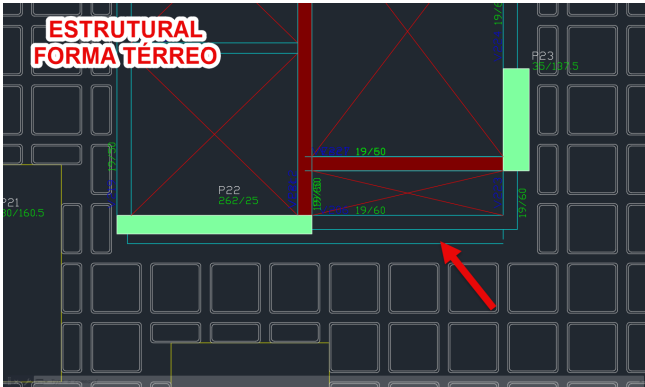
Conflito # 15 - Aguardando Solução

**Localização**  
ABERTURA EM LAJE PRÓXIMO AO PILAR P22 NA FORMA DO TÉRREO.

**Descrição**  
VERIFICAR SE SIMBOLOGIA DE VAZIO FOI PERDIDA POIS DEVE POSSUIR ABERTURA EM LAJE PARA ATENDER SHAFT PRÓXIMO AO PILAR P22 NA FORMA DO TÉRREO.

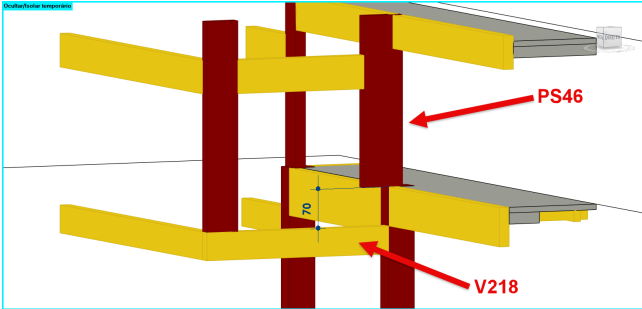
Conflito # 17 - Aguardando Solução

**Localização**  
PILAR PS46 DA FORMA DO 1º PAV E VIGA V218 DA FORMA DO TÉRREO.

**Descrição**  
A CORRETA REPRESENTAÇÃO DO PILAR PS46 DA FORMA DO 1º PAV SERIA ESTAR APOIADO NA VIGA V218 DA FORMA DO TÉRREO? POIS O MESMO SAI DA PROJEÇÃO DO PAVIMENTO.

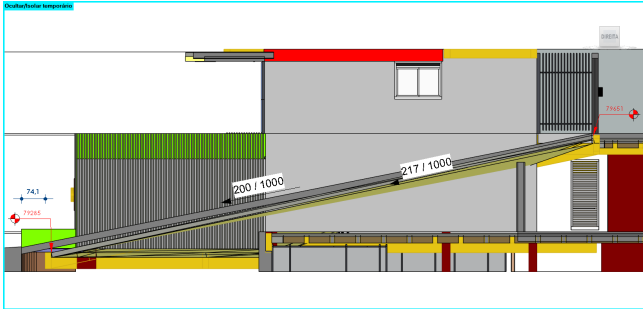
Conflito # 18 – Aguardando Solução

**Localização**  
VIGA V214 E PILARES Est1E Est2 DA FORMA DO TÉRREO.

**Descrição**  
NECESSÁRIO REPOSICIONAR A VIGA V214 E CONSEQUENTEMENTE OS PILARES Est1E Est2 DA FORMA DO TÉRREO EM 74cm ALINHANDO COM CALÇADA PÚBLICA, ASSIM, ADEQUANDO INÍCIO E INCLINAÇÃO DE RAMPA QUE ESTÁ EM 21,7% PARA 20% CONFORME PROJETO ARQUITETÔNICO.

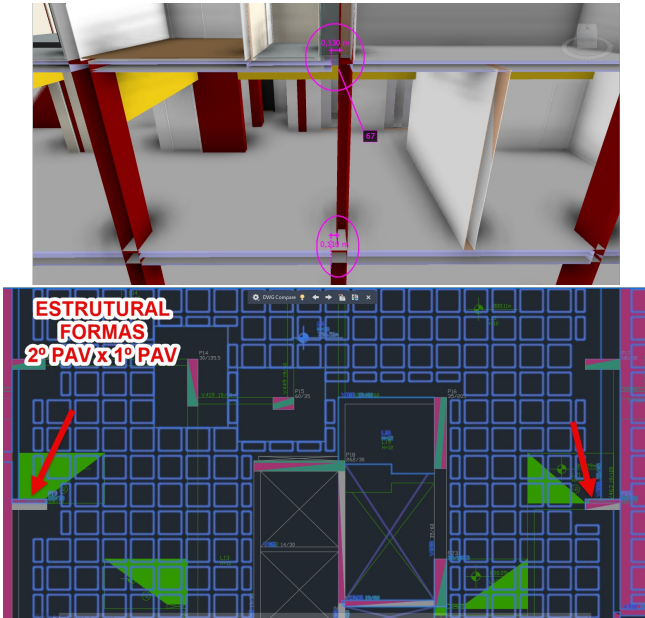
Conflito # 19 – Aguardando Solução

ABERTURAS EM LAJE PRÓXIMO AOS PILARES P19 E P20 NA FORMA 2º PAV.

ABERTURAS EM LAJE LOCADAS PRÓXIMO AOS PILARES P19 E P20 NA FORMA 2º PAV CONFLITAM COM POSIÇÃO DOS MESMOS PILARES NO PAVIMENTO ABAIXO POR TEREM LARGURA DE 30cm.

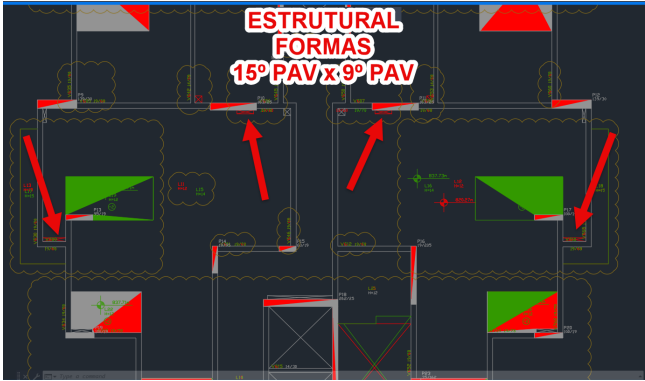
Conflito # 20 – Aguardando Solução

DE FORMA GERAL ABERTURAS EM LAJES DA FORMA DO 15º PAV PARA O 9º PAV TIPO.

VERIFICAR DE FORMA GERAL ABERTURAS EM LAJES QUE DIFEREM DA FORMA DO 15º PAV PARA O 9º PAV TIPO, ATENDENDO OS SHAFTS CONFORME PROJETO ARQUITETÔNICO.

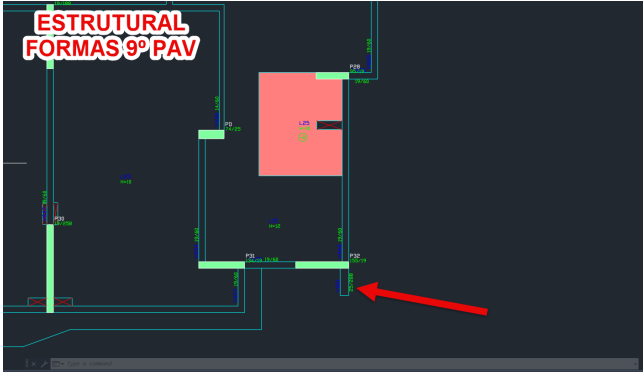
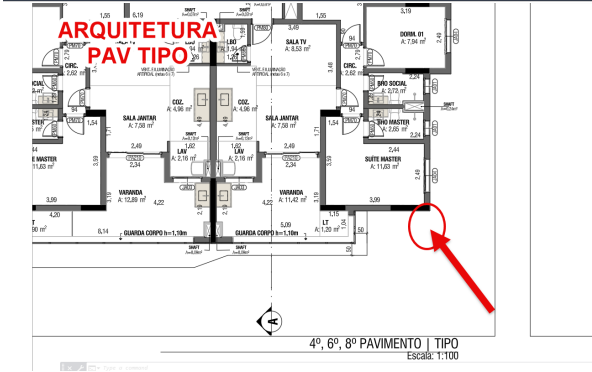
Conflito # 21 - Aguardando Solução

VIGAS V561 E V661 NAS FORMAS DO 3º PAV E 9º PAV RESPECTIVAMENTE.

VERIFICAR A NECESSIDADE DAS VIGAS V561 E V661 NAS FORMAS DO 3º PAV E 9º PAV RESPECTIVAMENTE, POIS NÃO EXISTE TAL ELEMENTO DE FACHADA EM PROJETO ARQUITETÔNICO.

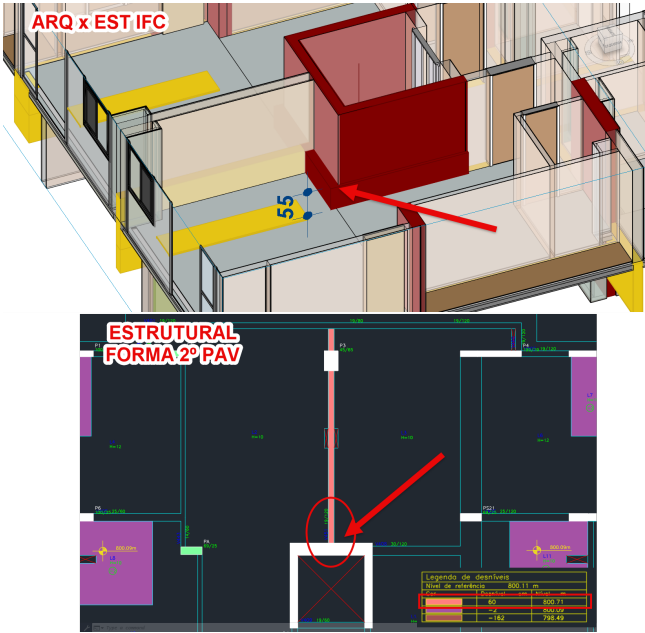
Conflito # 22 – Aguardando Solução

**Localização**  
VIGA V451 NO PILAR P8 AMBOS PRESENTES NA FORMA DO 2º PAV.

**Descrição**  
VERIFICAR A CORRETA ANCORAGEM DA VIGA V451 NO PILAR P8 AMBOS PRESENTES NA FORMA DO 2º PAV, POIS, CONFORME ARQUIVO IFC O TRECHO DO PILAR AFLORA DENTRO DO AMBIENTE DO APARTAMENTO NO 3º PAV DEVIDO ELEVAÇÃO DA VIGA.

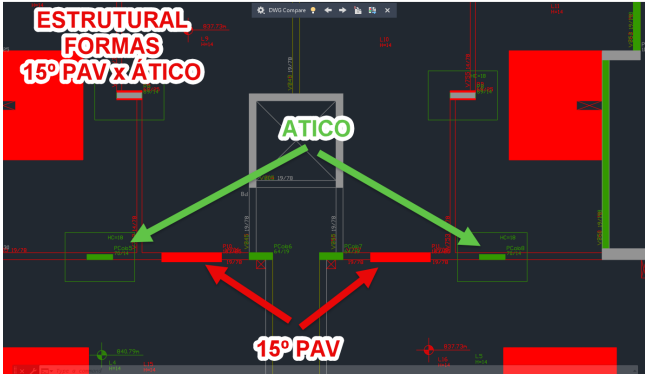
Conflito # 23 – Aguardando Solução

**Localização**  
DE FORMA GERAL AS FORMAS DE PROJETO ESTRUTURAL

**Descrição**  
DE FORMA GERAL AS FORMAS DE PROJETO ESTRUTURAL NÃO APRESENTAM PROJEÇÃO DOS PILARES QUE TRANSICIONAM (QUE NASCEM NOS PAVIMENTOS ACIMA).

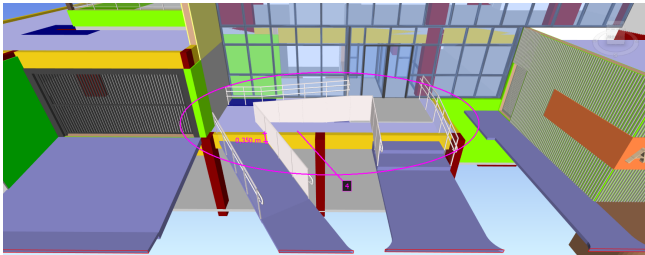
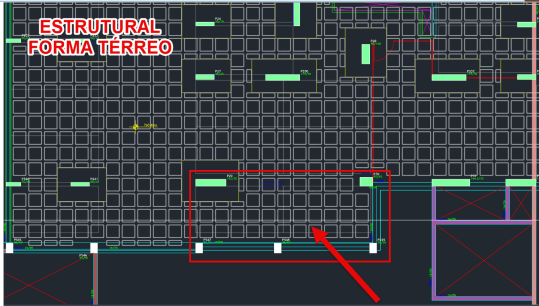
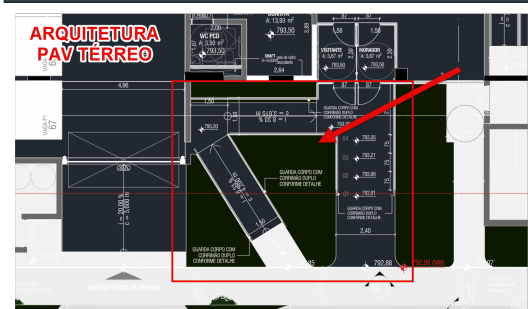
Conflito # 25 - Aguardando Solução

VIGAS V210, V220 E REGIÃO DE LAJE ENVOLVENDO OS PILARES P29, P30, PS47, PS48 E PS49 PRESENTES NA FORMA DO TÉRREO.

NECESSÁRIO REBAIXAR EM AO MENOS 35cm AS VIGAS V210, V220 E CONSEQUENTEMENTE A REGIÃO DA LAJE QUE ENVOLVENDO OS PILARES P29, P30, PS47, PS48 E PS49 PRESENTES NA FORMA DO TÉRREO. DE FORMA A ADEQUAR O ACESSO FRONTAL DA EDIFICAÇÃO QUE ENVOLVE A RAMP A E ESCADAS, CONFORME PROJETO ARQUITETÔNICO.

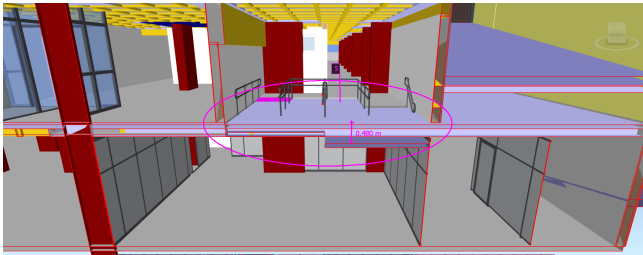
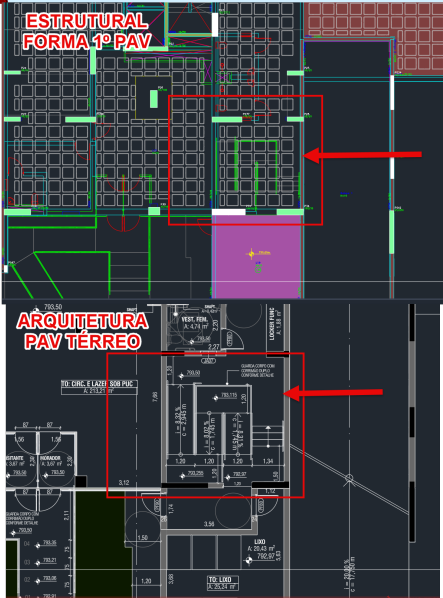
Conflito # 30 – Aguardando Solução

TRECHO DA VIGA V208 E REGIÃO DE LAJE ENVOLVENDO OS PILARES P28, P31, P32 E PS37 PRESENTES NA FORMA DO TÉRREO.

NECESSÁRIO REBAIXAR EM AO MENOS 48cm TRECHO DA VIGA V208 E CONSEQUENTEMENTE REGIÃO DE LAJE ENVOLVENDO OS PILARES P28, P31, P32 E PS37 PRESENTES NA FORMA DO TÉRREO ADEQUANDO AO AMBIENTE LIXO ENVOLVENDO RAMPA E ESCADAS CONFORME PROJETO ARQUITETÔNICO.

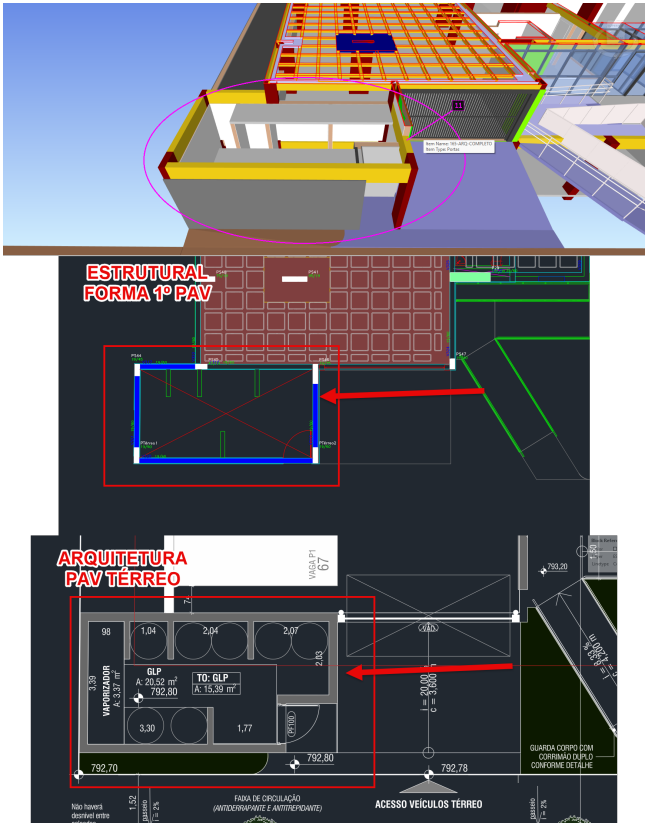
Conflito # 32 - Aguardando Solução

VIGAS V317, V320, V321, V323 E DOS PILARES PS44, PTérreo1E PTérreo2 PRESENTES NA FORMA 1º PAVIMENTO.

VERIFICAR DIMENSIONAMENTO DAS VIGAS V317, V320, V321, V323 E DOS PILARES PS44, PTérreo1E PTérreo2 PRESENTES NA FORMA 1º PAVIMENTO E QUE COMPÕEM O AMBIENTE CENTRAL DE GÁS ONDE NÃO POSSUI LAJE OU CARGAS SIGNIFICATIVAS.,

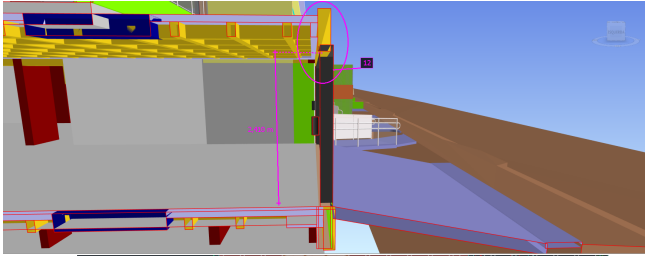
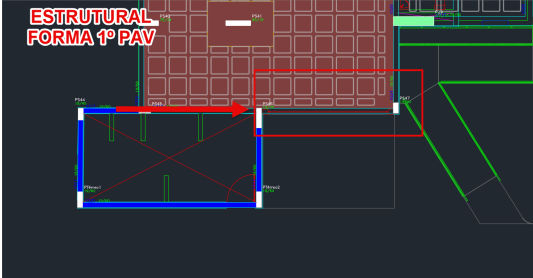
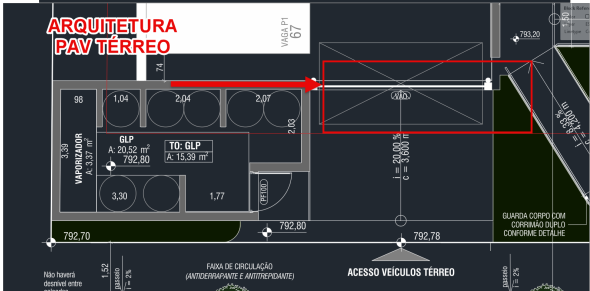
Conflito # 34 - Aguardando Solução

TRECHO DA VIGA V318. ACESSO VEÍCULOS TÉRREO.

NECESSÁRIO REDUZIR EM 10cm ALTURA DE TRECHO DA VIGA V318 (ATUAL 60cm) PRESENTE NA FORMA DO 1º PAVIMENTO PARA INSTALAÇÃO DE PORTÃO DE ACESSO À GARAGEM DO PAVIMENTO TÉRREO.

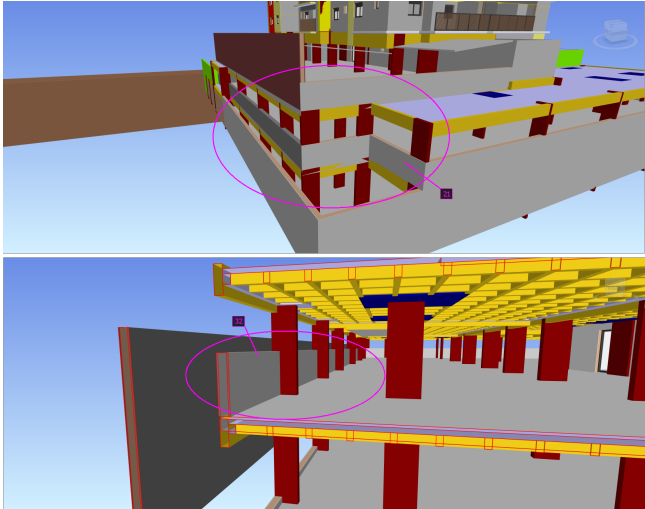
Conflito # 52 - Aguardando Solução

**Localização**  
AMBIENTES DE GARAGEM.

**Descrição**  
DE FORMA GERAL RECOMENDAMOS INDICAR NO PROJETO ESTRUTURAL A EXECUÇÃO ELEMENTOS ESTRUTURAIS (MURETAS) NO PERÍMETRO DOS AMBIENTES DE GARAGEM A FIM DE EVITAR ACIDENTES COM QUEDA DE VEÍCULOS AOS PAVIMENTOS ABAIXO DEVIDO VÃO ENTRE O PAVIMENTO E O LIMITE DA EDIFICAÇÃO.

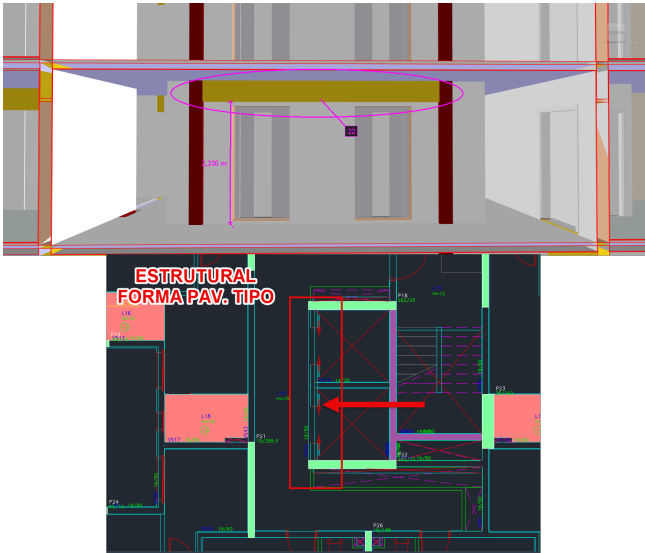
Conflito # 54 - Aguardando Solução

**Localização**  
VIGAS V544, V644, V744 E V839 QUE RESPECTIVAMENTE ESTÃO NAS FORMAS DOS PAVIMENTOS TIPO, PENTHOUSE E FORRO.

**Descrição**  
DE FORMA GERAL RECOMENDAMOS REDUZIR EM 10cm A ALTURA DAS VIGAS V544, V644, V744 E V839 QUE RESPECTIVAMENTE ESTÃO NAS FORMAS DOS PAVIMENTOS TIPO, PENTHOUSE E FORRO, GARANTINDO NO MÍNIMO 2,40m DE VÃO PARA CORRETA INSTALAÇÃO DOS EQUIPAMENTOS DE ELEVADOR.

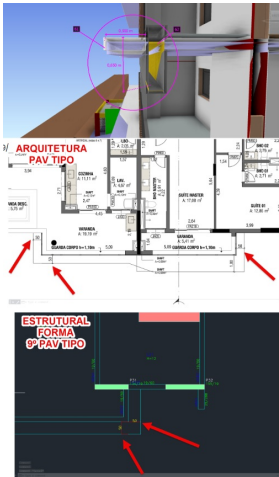
Conflito # 56 – Aguardando Solução

**Localização**  
ELEMENTOS CONSTRUTIVOS VERTICAIS E HODRIZONTAIS QUE FAZEM PARTE DAS ABAS/BEIRAIS.

**Descrição**  
CONFORME ALÍNEA "g" DO ITEM 5.2.2.1 DA IT 07 DO CBMMG, É NECESSÁRIO QUE ELEMENTOS CONSTRUTIVOS VERTICAIS E HODRIZONTAIS DEVEAM ATINGIR A SOMATÓRIA DE COMPRIMENTO MÍNIMO DE 1,20m PARA ATENDER A COMPARTIMENTAÇÃO VERTICAL ENTRE VARANDAS PRESENTES NAS FACHADAS, ATUALMENTE A SOMATÓRIA É DE 1,15m, COM ISSO, AS LARGURAS DAS ABAS MENORES DEVEM TER 0,55m PARA ATINGIR O MÍNIMO EXIGIDO.

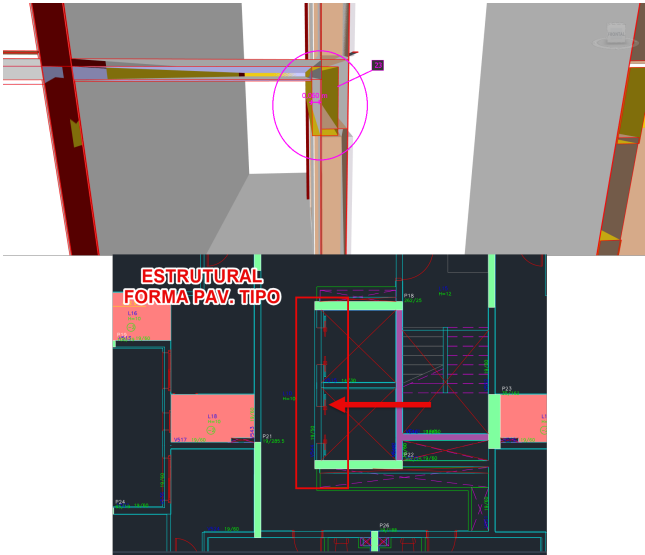
Conflito # 57 - Aguardando Solução

**Localização**  
DE FORMA GERAL, LOCAÇÃO DAS VIGAS V544, V644, V744 E V839 COMO TAMBÉM OS PILARES P18 E P22 QUE ESTÃO PRESENTES NAS FORMAS DOS PAVIMENTOS TIPO, PENTHOUSE E FORRO.

**Descrição**  
DE FORMA GERAL VERIFICAR LOCAÇÃO DAS VIGAS V544, V644, V744 E V839 COMO TAMBÉM OS PILARES P18 E P22 QUE ESTÃO PRESENTES NAS FORMAS DOS PAVIMENTOS TIPO, PENTHOUSE E FORRO, ALINHANDO OS MESMOS COM PAREDE ARQUITETÔNICA DEVIDO DESLOCAMENTO DE 6cm.

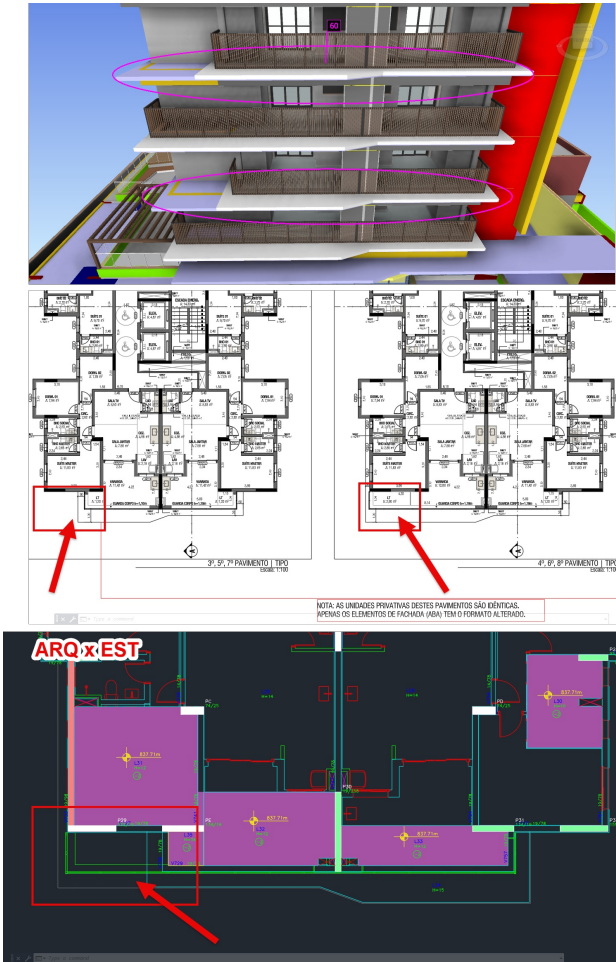
Conflito # 58 - Aguardando Solução

**Localização**  
DE FORMA GERAL LAJES PARA ABAS DE FACHADA.

**Descrição**  
DE FORMA GERAL AJUSTAR LAJES PARA ABAS DE FACHADA CONFORME PROJETO ARQUITETÔNICO, POIS ELAS ALTERNAM ENTRE PAVIMENTOS PARES E IMPARES.

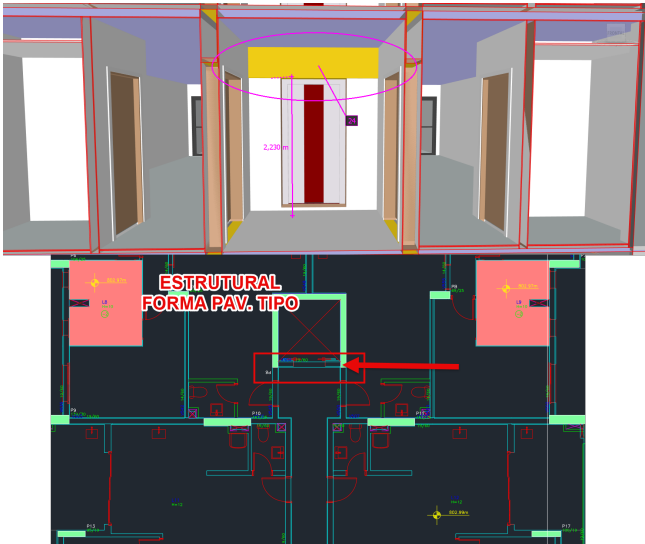
Conflito # 59 – Aguardando Solução

DE FORMA GERAL, AS VIGAS V504, V604, V704 E V805 QUE RESPECTIVAMENTE ESTÃO NAS FORMAS DOS PAVIMENTOS TIPO, PENTHOUSE E FORRO.

DE FORMA GERAL RECOMENDAMOS REDUZIR EM 20cm A ALTURA DAS VIGAS V504, V604, V704 E V805 QUE RESPECTIVAMENTE ESTÃO NAS FORMAS DOS PAVIMENTOS TIPO, PENTHOUSE E FORRO, GARANTINDO NO MÍNIMO 2,40m DE VÃO PARA CORRETA INSTALAÇÃO DOS EQUIPAMENTOS DE ELEVADOR.

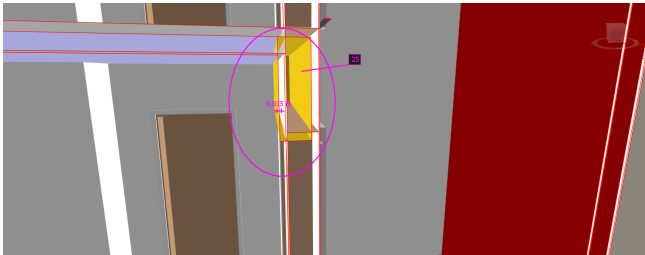
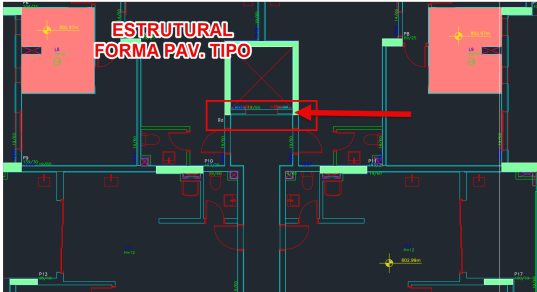
Conflito # 60 – Aguardando Solução

**Localização**  
FORMAS DOS PAVIMENTOS TIPO, PENTHOUSE E FORRO.

**Descrição**  
DE FORMA GERAL VERIFICAR LOCAÇÃO DAS VIGAS V504, V604, V704 E V805 COMO TAMBÉM O PILAR P8 QUE ESTÃO PRESENTES NAS FORMAS DOS PAVIMENTOS TIPO, PENTHOUSE E FORRO, ALINHANDO OS MESMOS COM PAREDE ARQUITETÔNICA DEVIDO DESLOCAMENTO DE 3,5cm.

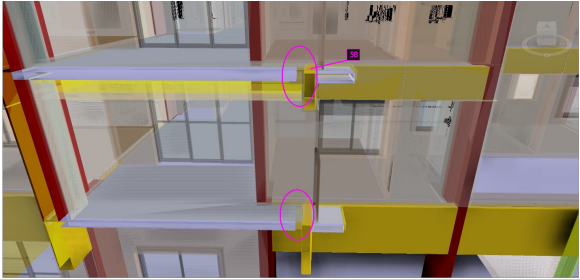
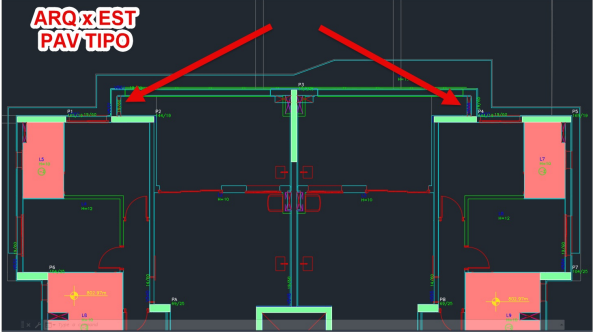
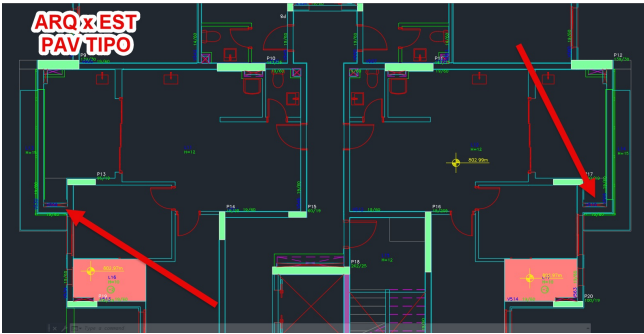
Conflito # 62 – Aguardando Solução

**Localização**  
ABERTURAS EM LAJES PROXIMO AOS PILARES P2, P4, P13 E P17 NOS PAVIMENTOS TIPO.

**Descrição**  
NECESSÁRIO REMOVER ABERTURAS EM LAJES PROXIMO AOS PILARES P2, P4, P13 E P17 NOS PAVIMENTOS TIPO, EQUIVALENTES AOS APARTAMENTOS TIPO 02 E TIPO 03, POIS NÃO POSSUEM SHAFT NO LOCAL POR SE TRATAR DE REGIÃO ABERTA COM GUARDA-CORPO.

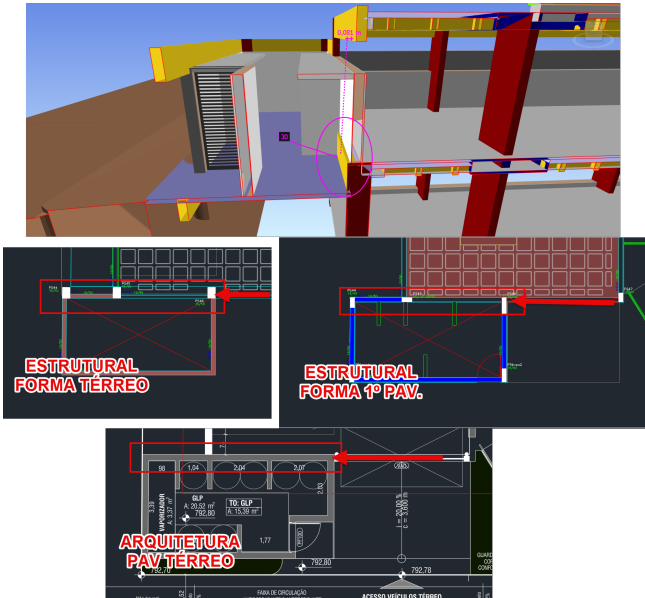
Conflito # 66 – Aguardando Solução

**Localização**  
CENTRAL DE GÁS – VIGAS V211 E V212 NA FORMA DO TÉRREO E AS VIGAS V317 E V318 NA FORMA DO 1º PAV.

**Descrição**  
VERIFICAR ALINHAMENTO ENTRE AS VIGAS V211 E V212 NA FORMA DO TÉRREO E AS VIGAS V317 E V318 NA FORMA DO 1º PAV POIS A MESMA FICA APARENTE NO AMBIENTE CENTRAL DE GÁS.

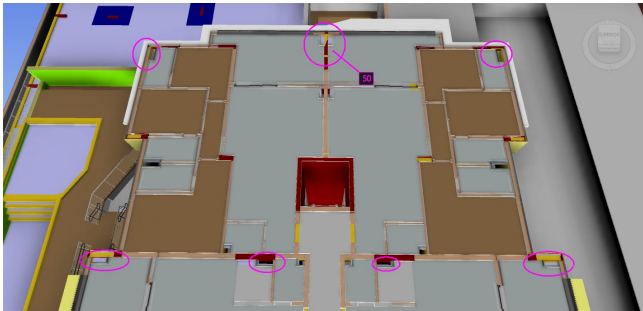
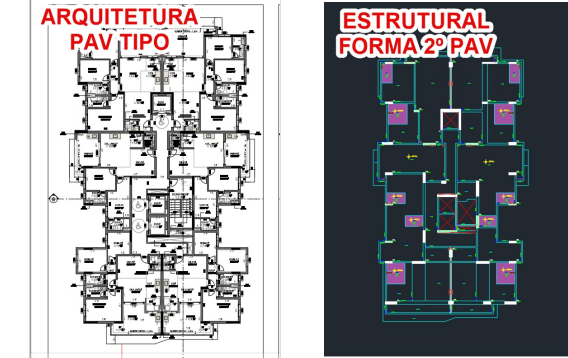
Conflito # 71 - Aguardando Solução

**Localização**  
LOCAÇÃO E DIMENSÃO DE ABERTURAS EM LAJES.

**Descrição**  
VERIFICAR DE FORMA GERAL LOCAÇÃO E DIMENSÃO DE ABERTURAS EM LAJES NAS FORMA DO 2º PAVIMENTO E PAVIMENTOS TIPO ATENDENDO OS SHAFTS CONFORME PROJETO ARQUITETÔNICO.

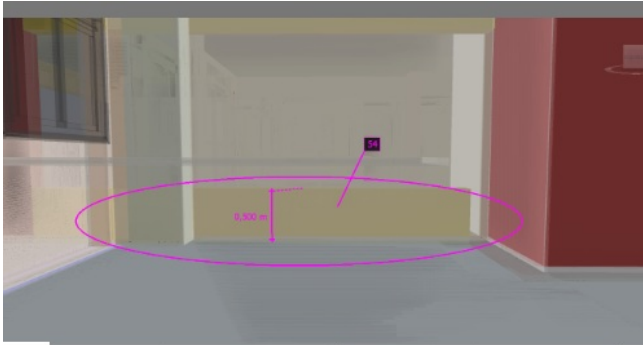
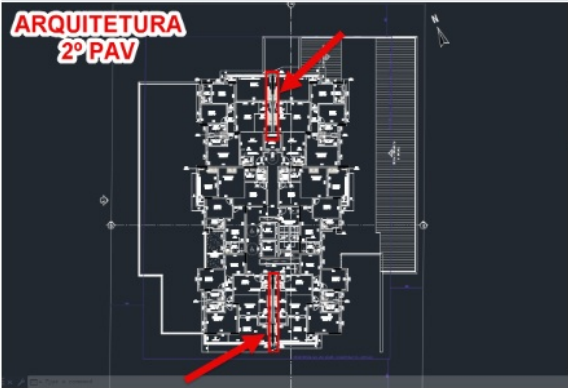
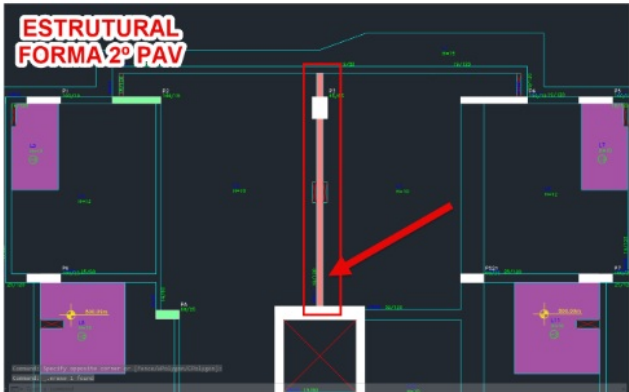
Conflito # 72 - Aguardando Solução

VIGAS DA FORMA DO 2º PAVIMENTO

VERIFICAR A POSSIBILIDADE DE REDUÇÃO DA ALTURA DAS VIGAS V450 E V451 PRESENTES NA FORMA DO 2º PAVIMENTO, POR ESTAREM SEMI-INVERTIDAS, IMPOSSIBILITA O POSICIONAMENTO DE PONTO DE TOMADAS OU PASSAGEM DE TUBULAÇÕES HIDRÁULICAS EMBUTIDAS NA PAREDE NOS AMBIENTES DA COZINHA E VARANDA DOS APARTAMENTOS TIPO 01 E 03 DO 2º PAVIMENTO.

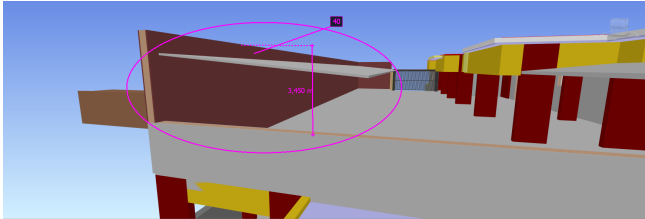
Conflito # 86 - Aguardando Solução

**Localização**  
GARAGEM DO 1º PAVIMENTO.
