**WCC CONSTRUTORA  
ALTAMIRA 47**

Total de Conflito(s): 4

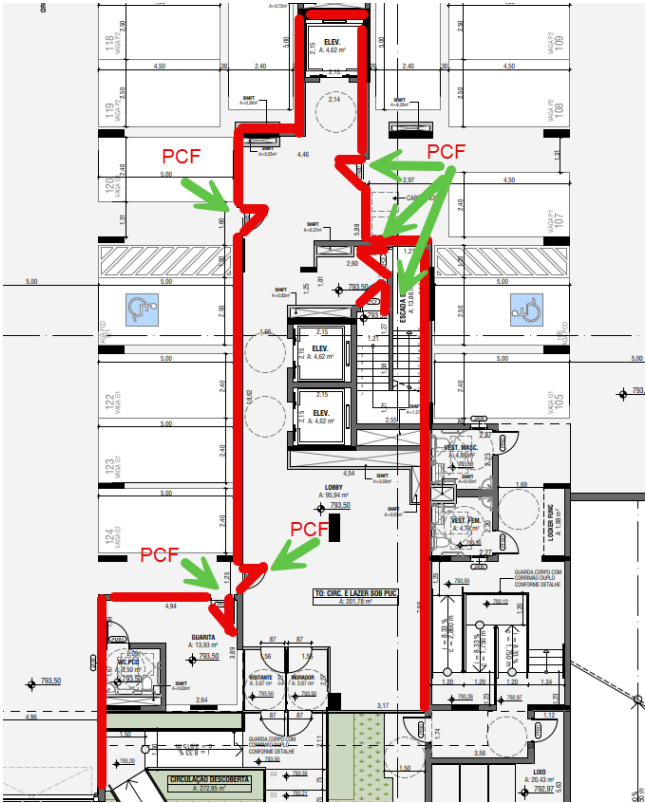
Conflito # 1 - Aguardando Solução

ÁTRIO

IT 08, ITEM 5.11.11 – A DESCARGA, PARTE DA SAÍDA DE EMERGÊNCIA DE UMA EDIFICAÇÃO, QUE FICA ENTRE A ESCADA E A VIA PÚBLICA OU ÁREA EXTERNA EM COMUNICAÇÃO COM A VIA PÚBLICA, DEVE SER FEITA POR MEIO DE ÁTRIO ENCLAUSURADO.

DESSA FORMA, O AMBIENTE DE DESCARGA DEVERÁ SER COMPARTIMENTADO EM RELAÇÃO AO ESTACIONAMENTO, POR MEIO DE ELEMENTOS CONSTRUTIVOS COM RESISTÊNCIA AO FOGO COMPATÍVEL COM A EXIGIDA PARA A ESCADA, CONFORME PREVISTO NA IT 08 E IT 06.

NOS ACESSOS ENTRE O ÁTRIO DE DESCARGA E OS COMPARTIMENTOS ADJACENTES, DEVERÃO SER PREVISTAS PORTAS CORTA-FOGO COM RESISTÊNCIA MÍNIMA DE 60 MINUTOS, CONFORME ITEM 5.11.12, ALÍNEA "C", DA IT 08.

PARA ATENDIMENTO A ESSE REQUISITO, AS PORTAS DE COMUNICAÇÃO COM O ESTACIONAMENTO DEVERÃO SER ESPECIFICADAS COMO PCF-60.

A JANELA PRESENTE NO BANHEIRO DA GUARITA DEVERÁ RETIRADA OU A PORTA DO BANHEIRO DEVERÁ SER PCF-60

OS ELEMENTOS DE FECHAMENTO ADOTADOS DEVERÃO GARANTIR O TEMPO REQUERIDO DE RESISTÊNCIA AO FOGO E A ADEQUADA COMPARTIMENTAÇÃO DA DESCARGA, CONFORME LEGISLAÇÃO VIGENTE DO CBMMG.

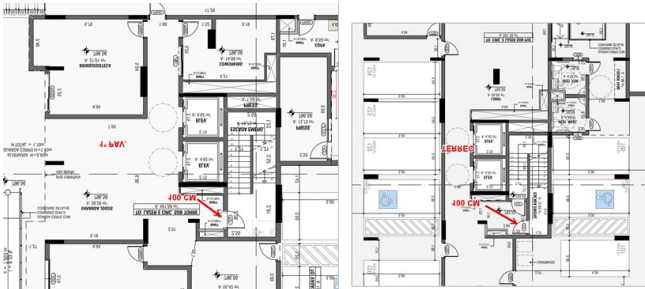
Conflito # 2 - Aguardando Solução

**Localização**  
ESCADA DE EMERGÊNCIA

**Descrição**  
CONFORME O DIMENSIONAMENTO DAS SAÍDAS DE EMERGÊNCIA, VERIFICOU-SE A NECESSIDADE DE QUE AS PORTAS DA ESCADA DE EMERGÊNCIA NO TÉRREO E NO 1º PAVIMENTO APRESENTEM LARGURA MÍNIMA DE ABERTURA DE 1,00 M, EM ATENDIMENTO À CAPACIDADE DE ESCOAMENTO CALCULADA.

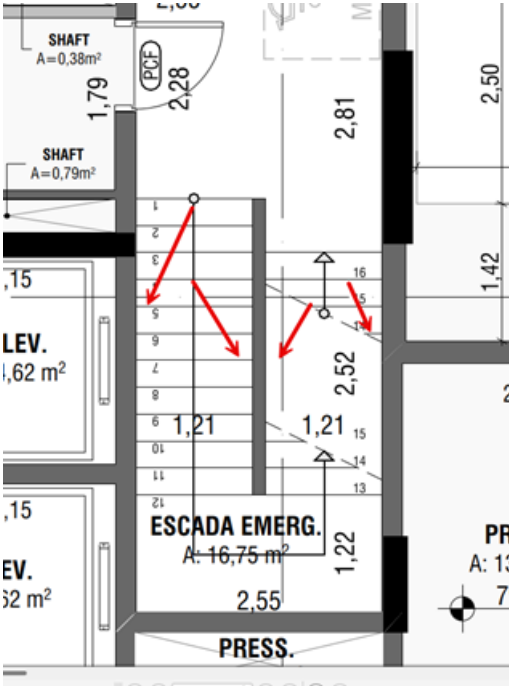
Conflito # 3 - Aguardando Solução

Localização  
ESCADA DE EMERGÊNCIA

Descrição  
DE ACORDO COM A IT 08, ITEM 5.7.1.1, ALÍNEA "D", TODAS AS ESCADAS E RAMPAS DEVEM SER DOTADAS DE CORRIMÃOS EM TODOS OS LADOS. ENTRETANTO, NAS ESCADAS DA EDIFICAÇÃO NÃO FORAM PREVISTOS CORRIMÃOS, DEVENDO O PROJETO SER ADEQUADO PARA ATENDIMENTO A ESSA EXIGÊNCIA NORMATIVA.

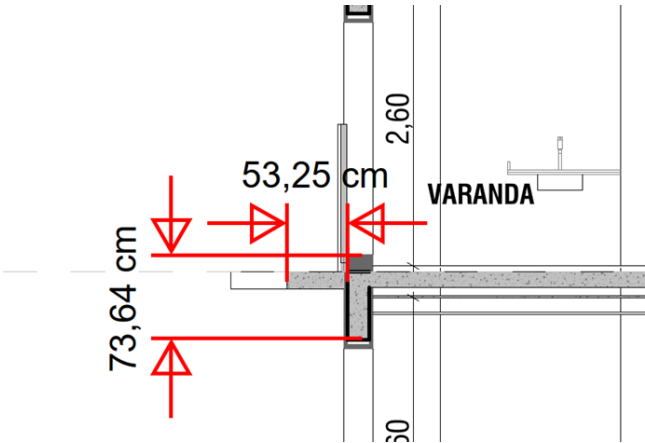
Conflito # 4 - Aguardando Solução

**Localização**  
FACHADA

**Descrição**  
CASO HAVER ALTERAÇÃO NA FACHADA E A CHEGADA DO ESTRUTURAL, VERIFICAR SE SERÁ RESPEITADO OS COMPRIMENTOS MÍNIMOS PARA A COMPARTIMENTAÇÃO VERTICAL DO EMPREENDIMENTO. OS QUAIS PODERÃO SER POR MEIO DE UM PEITORIL DE 120 CM, UM PROLONGAMENTO DE 90 CM OU PELO SOMATÓRIO DESSE PEITORIL E DO PROLONGAMENTO DANDO 120 CM.
