## รายงานฉบับสมบูรณ์ (Final Report)

โครงการศึกษาและตรวจสอบฐานรากทางพิเศษบูรพาวิถี

ภาควิชาวิศวกรรมโครงสร้าง สถาบันเทคโนโลยีแห่งเอเชีย (AIT)

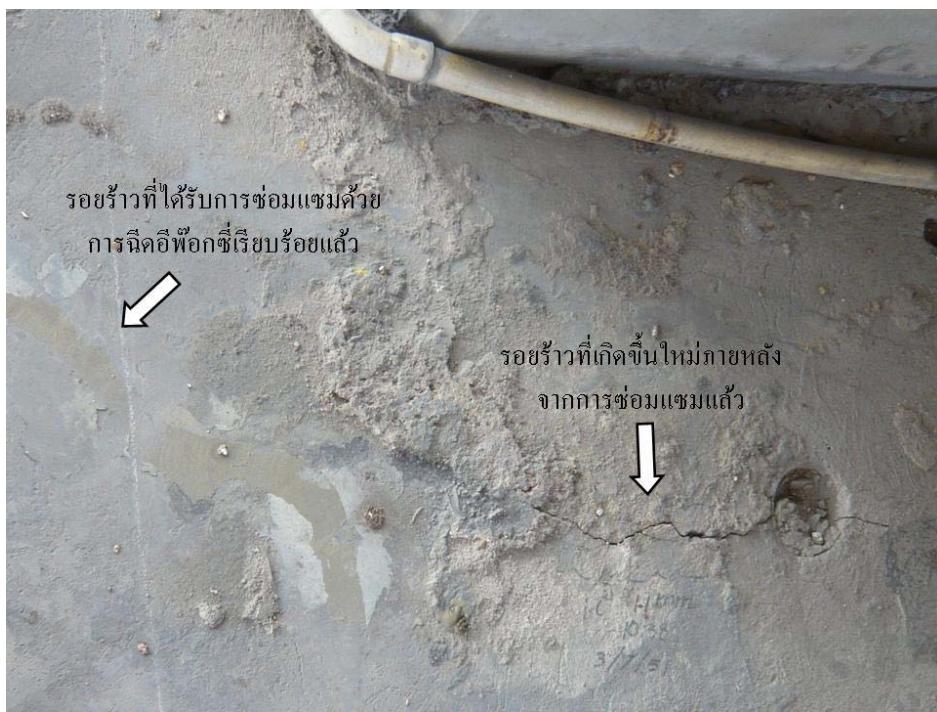
เมื่อได้รับคำแนะนำจากคณะที่ปรึกษา กทพ. ได้เริ่มดำเนินการทดลอง ซ่อมแซม ตัวอย่างฐานรากที่มีรอยร้าวไม่ลึกมาก (น้อยกว่า 25 เซนติเมตร) ด้วยการฉีดอีพ็อกซี่ แต่ภายหลังจากการทดลองซ่อมแซมโครงสร้าง ด้วยวิธีดังกล่าวเพียงไม่นาน ก็ได้ตรวจพบรอยร้าวเกิดขึ้นใหม่ในโครงสร้าง ดังแสดงในรูปที่ 1.1

รูปที่ 1.1 รอยร้าวที่เกิดขึ้นใหม่ภายหลังจากการซ่อมแซมฐานรากเป็นที่เรียบร้อยแล้ว

การเกิดรอยร้าวใหม่ในฐานรากที่ซ่อมแซมไปแล้ว บ่งชี้ว่าการซ่อมแซมโครงสร้างด้วยวิธีการดังกล่าวอาจไม่สามารถแก้ปัญหาได้อย่างแท้จริง เพราะอาจจะยังไม่ได้แก้ไขที่ต้นเหตุและอาจจะยังไม่ได้แก้ตระจุดสำคัญ

สำหรับการซ่อมแซมและเสริมกำลังโครงสร้างฐานรากที่มีรอยแตกร้าว คณะที่ปรึกษาได้เสนอให้ทำการฉีดอีพ็อกซี่เพื่ออุดและประสานรอยร้าวในกรณีที่รอยร้าวไม่ลึกมาก แต่ในกรณีที่รอยร้าวมีความลึกให้ทำการฉีดอีพ็อกซี่และหุ้มฐานรากด้วยคอนกรีตเสริมเหล็กหนา 20 เซนติเมตร ทั้งด้านบนและด้านข้างของฐานราก

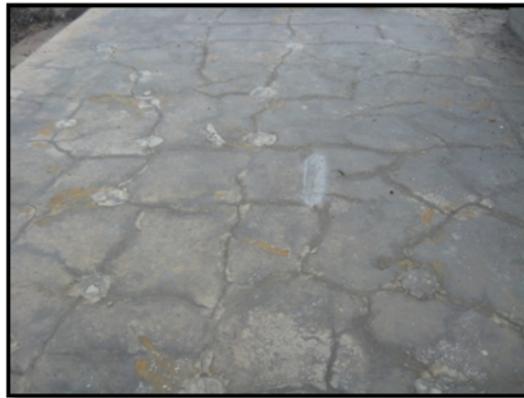
ก) รอยแตกร้าวแบบร่างแท้

รูปที่ 5. 4 ตัวอย่างลักษณะความเสียหายที่เกิดขึ้นกับฐานรากแบบต่างๆที่สำรวจพบ

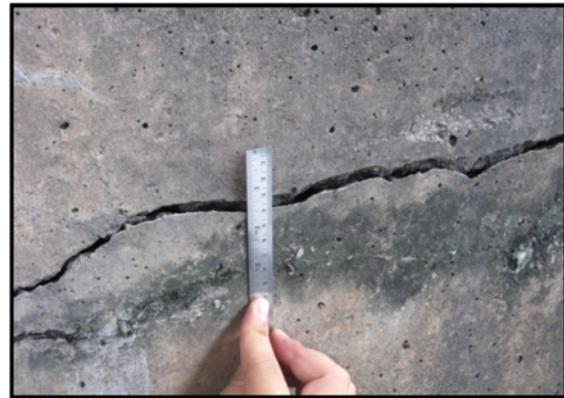
จากการสำรวจสภาพทางกายภาพของโครงสร้างฐานรากที่อยู่เหนือพื้นดินพบว่าจากตำแหน่งของฐานรากจากจำนวนทั้งสิ้น 1,273 ตำแหน่ง สามารถเข้าทำการสำรวจได้ทั้งหมดจำนวน 576 ตำแหน่ง ตำแหน่งที่ไม่สามารถสำรวจได้เนื่องจากสภาพแวดล้อมไม่เอื้ออำนวย เช่นฐานรากในตำแหน่งใต้ดินและใต้น้ำจำนวน 697 ตำแหน่ง จากผลการสำรวจพบว่ารอยแตกร้าวที่เป็นการแตกแบบร่างแหนมีสภาพการเสื่อมสภาพในหลากหลายรูปแบบโดยสามารถจัดกลุ่มรูปแบบความเสียหายได้เป็นสี่กลุ่มคือ 1) การเกิดรอยร้าวแบบร่างแหนมีขนาดความกว้างรอยร้าวน้อยกว่า 3 มิลลิเมตร 2) การเกิดรอยร้าวแบบร่างแหนมีรอยร้าวขนาดโตกว่า 3 มิลลิเมตร 3) การเกิดคราบเกลือ และ 4) ฐานรากที่มีรอยแตกร้าวแบบร่างแหนมีร่องรอยการซ่อมด้วยอีพ็อกซี่ (Epoxy Injection) รูปที่ 5. 4 แสดงตัวอย่างความเสียหายในรูปแบบต่างๆของฐานราก จากการรวบรวมผลการสำรวจสามารถนำมาสร้างแผนภาพแสดงความสัมพันธ์ระหว่างความเสียหายต่างๆที่เกิดขึ้นได้ดังตัวอย่างแสดงในรูปที่ 5. 5 และผลทั้งหมดได้แสดงไว้ในภาคผนวก ก และเมื่อนำผลที่ได้จากรูปที่ 5. 5 มาทำการวิเคราะห์ด้วยแผนภาพแบบเวนน์ (Venn Diagram) ดังแสดงในรูปที่ 5. 6 ทำให้จำแนกความเสียหายที่สำคัญดังนี้คือ พบรากฐานรากที่อยู่ในสภาพดีไม่พบรอยแตกร้าวจำนวน 222 ตำแหน่ง พบรากฐานรากที่พบรอยแตกร้าวแบบเป็นร่องแท้ที่น่าจะมีสาเหตุมาจากการตรวจสอบให้ทั้งหมดและพบว่าในจำนวนนี้มี 31 ตำแหน่งมีขนาดรอยแตกร้าวตั้งแต่ 3 มิลลิเมตรคิดเป็นร้อยละ 50.9 ของตำแหน่งที่ทำการตรวจสอบ ทั้งหมด 31 ตำแหน่งมีขนาดรอยแตกร้าวตั้งแต่ 3 มิลลิเมตรคิดเป็นร้อยละ 10.5 ของฐานรากที่มีรอยแตกแบบร่างแหนม พบการซ่อมรอยแตกร้าวด้วยอีพ็อกซี่ (Epoxy Injection) ในตำแหน่งของฐานรากที่มีการแตกร้าวแบบร่างแหนม จำนวน 194 ตำแหน่ง คิดเป็นร้อยละ 66.2 ของฐานรากที่มีรอยแตกแบบร่างแหนม พบการเกิดคราบเกลือที่ซึมออกจากการรอยแตกร้าวแบบร่างแหนม ถึงแม้จะพบร่องรอยซ่อมแซมด้วยอีพ็อกซี่ (Epoxy Injection) ของฐานรากที่มีขนาดรอยร้าวมากกว่า 3 มิลลิเมตรถึง 13 ตำแหน่งจากจำนวน 31 ตำแหน่ง แต่กลับพบว่ามีฐานรากที่มีรอยแตกร้าวขนาดใหญ่กว่า 3 มิลลิเมตร จำนวน 18 ตำแหน่งยังไม่มีร่องรอยการซ่อมแซม

ข) รอยแตกร้าวขนาดมากกว่า 3 มิลลิเมตร

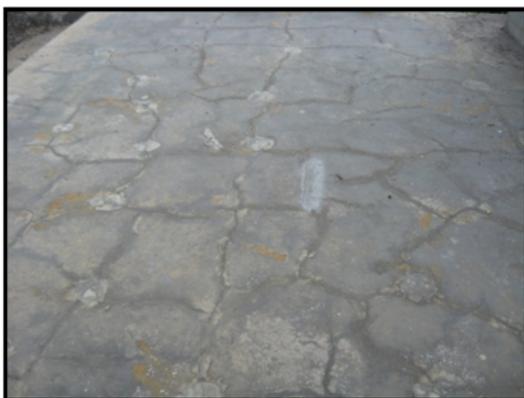
ค) รอยแตกร้าวที่มีการซ่อมด้วยอิพ็อกซี่

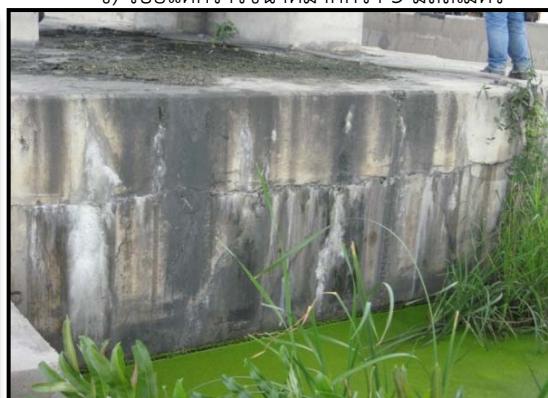
ง) การเกิดคราบเกลือ

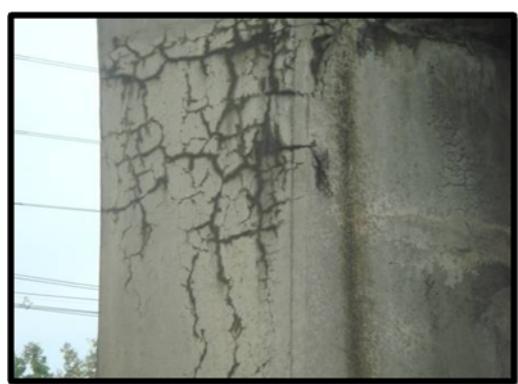
ข) รอยแตกแบบร่องแท้

รูปที่ 5. 7 ตัวอย่างลักษณะความเสียหายที่เกิดขึ้นกับเสาตอมม่อและคานยึดขวางแบบต่างๆที่สำรวจพบ

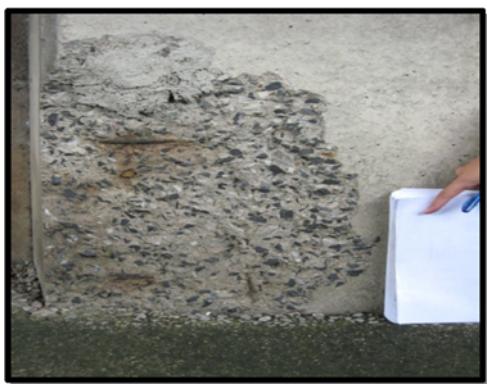
ก) รอยแตกแบบบีบกระเทาะ

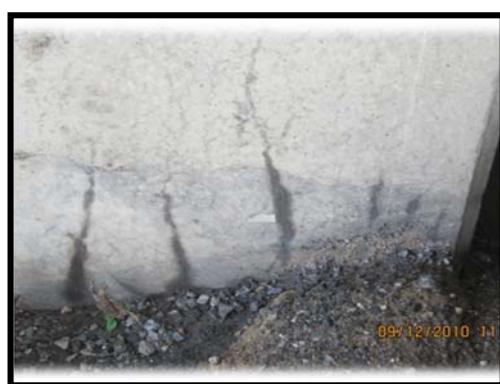
ข) รอยแตกร้าวแบบเป็นริ้วที่โคนเสา

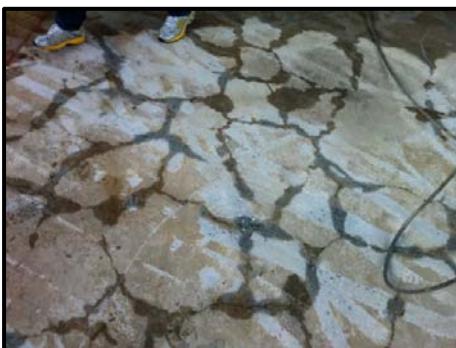
ก) ฐานรากกลุ่มเสียหายรุนแรงมาก

รูปที่ 5. 10 แสดงตัวอย่างความรุนแรงของฐานรากทั้งสามระดับ

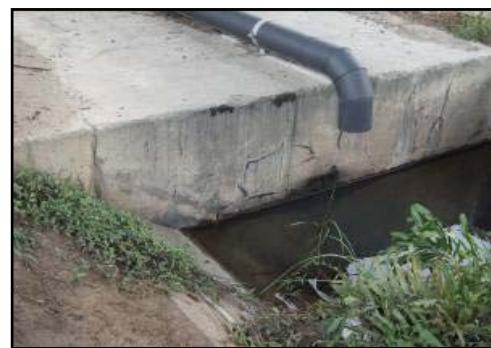
ข) ฐานรากกลุ่มเสียหายรุนแรงปานกลาง

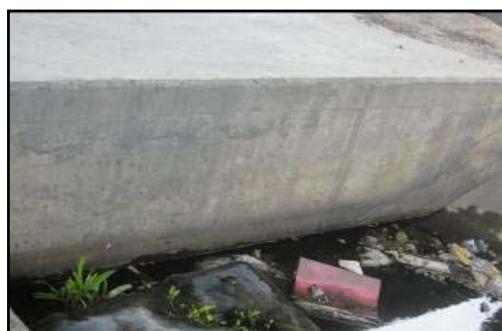
ค) ฐานรากกลุ่มเสียหายรุนแรงน้อย

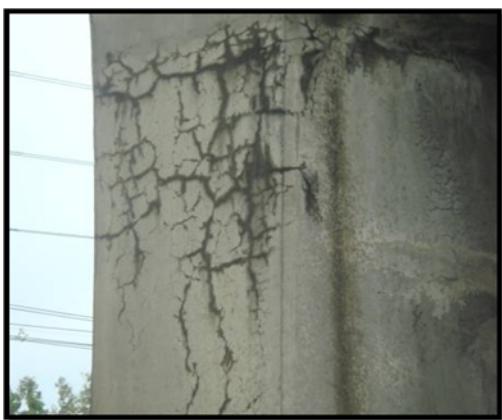
ก) เสาตอม่อคลุ่มเสียหายมาก

รูปที่ 5. 11 แสดงตัวอย่างความรุนแรงของเสาตอม่อทั้งสามระดับ

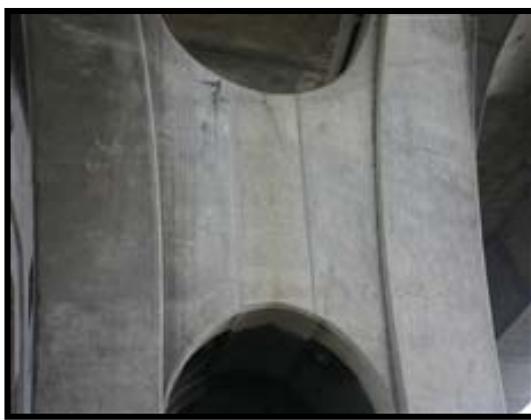
ข) เสาตอม่อคลุ่มเสียหายปานกลาง

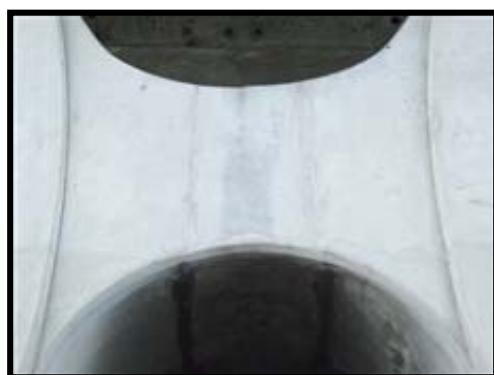
ค) เสาตอม่อคลุ่มเสียหายน้อย

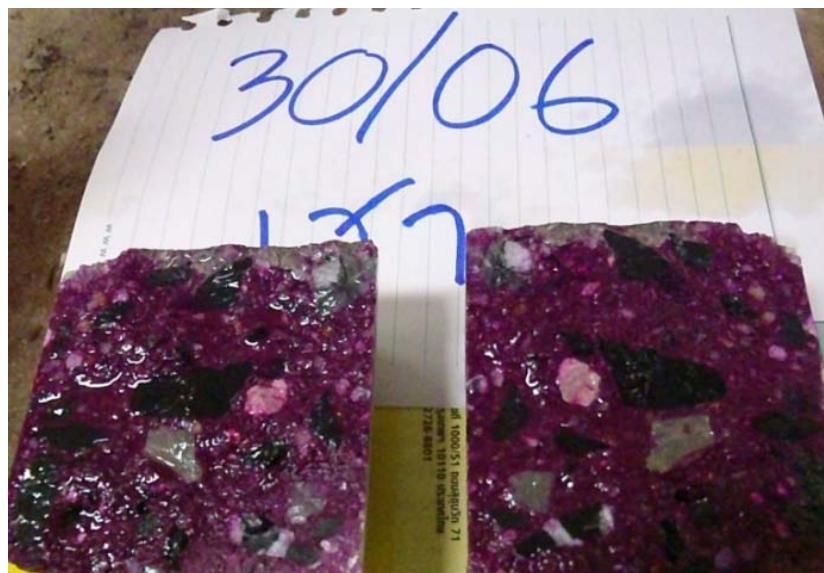
รูปที่ 6.14 ผลการทดสอบความลึกของการเกิดปฏิกิริยาการ์บอนเข้มข้นของตำแหน่ง 30/06

จากรูปที่ 6.14 ระยะความลึกที่ควรบอร์นเข้มข้นทำปฏิกิริยากับคอนกรีตน้อยมาก ซึ่งสามารถสรุปได้ว่า โครงสร้างเสาตอม่ออย่างคงมีความคงทนต่อการเกิดปฏิกิริยาการ์บอนเข้มข้น เมื่อระยะห่างที่เกิดปฏิกิริยาเทียบกับระยะห้ามคอนกรีต (ในแบบรายละเอียดคอนกรีตเสริมเหล็กกำหนดที่ 5 ซม.) จะเห็นได้ว่าระยะที่เกิดปฏิกิริยาังไม่ถึงระยะห้ามเหล็ก ดังนั้นการเกิดปฏิกิริยาการ์บอนเข้มข้นยังไม่ส่งผลต่อเหล็กเสริมในคอนกรีต แม้ว่าโครงสร้างจะอยู่ตระหง่านมีปริมาณรถสัญจรเป็นจำนวนมากและโครงสร้างมีอายุมากกว่า 8 ปีแล้วก็ตาม

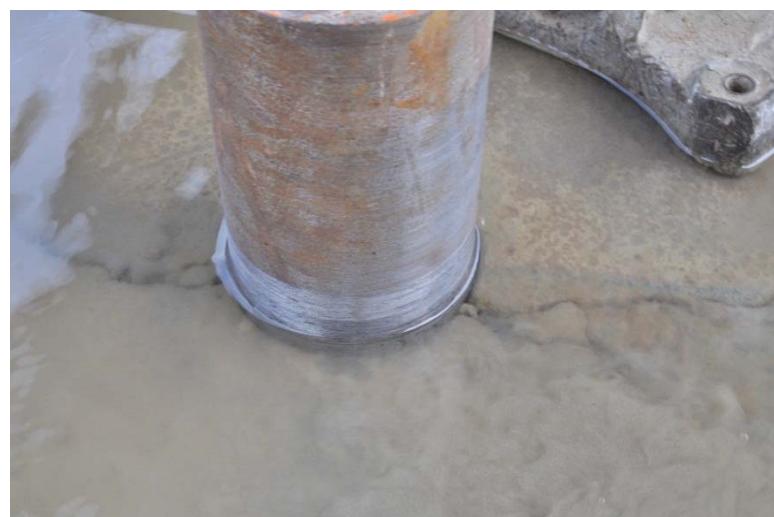
รูปที่ 7.28 สภาพการเจาะสำรวจรอยร้าว

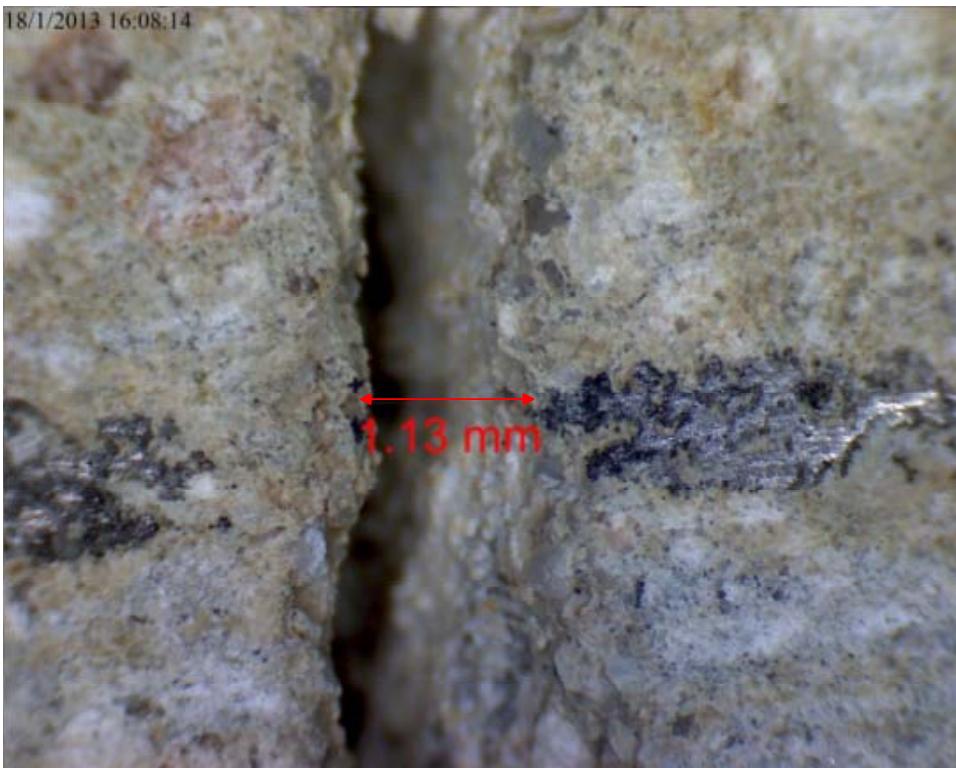
รูปที่ 7.32 ความกว้างของรอยแตกร้าวของตัวอย่างรูที่ 1 ในรูปที่ 7.27 ที่ความลึก 150 มม.

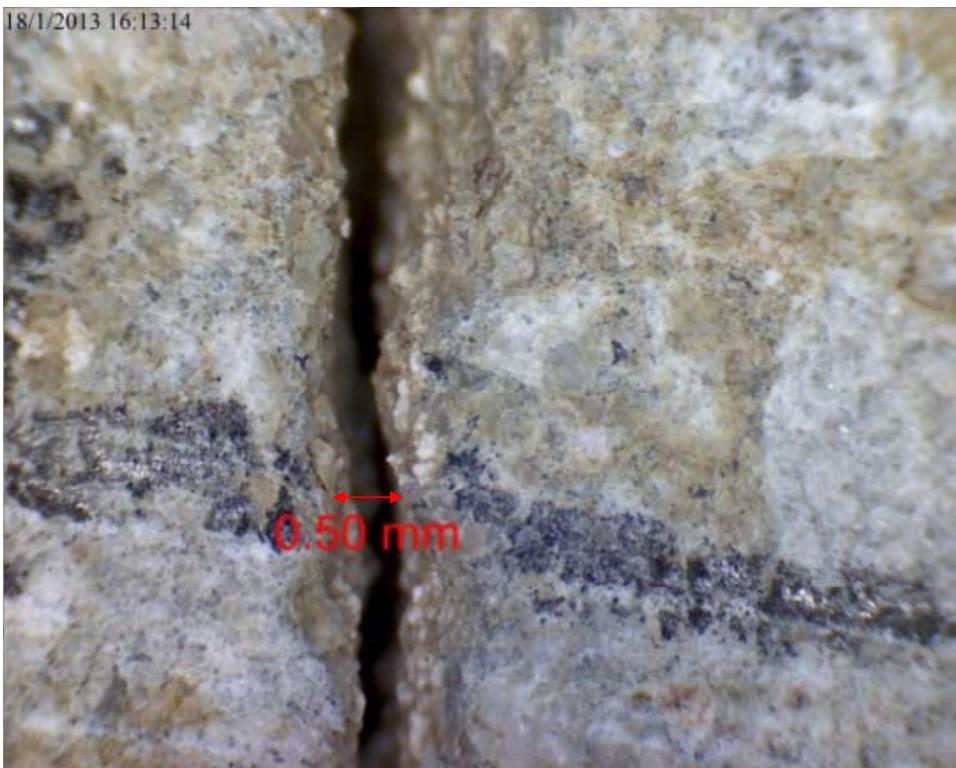
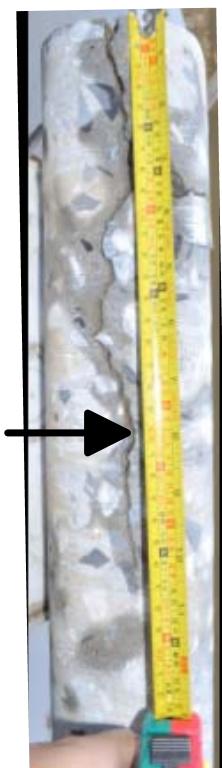
รูปที่ 7.33 ความกว้างของรอยแตกร้าวของตัวอย่างรูที่ 1 ในรูปที่ 7.27 ที่ความลึก 200 มม.

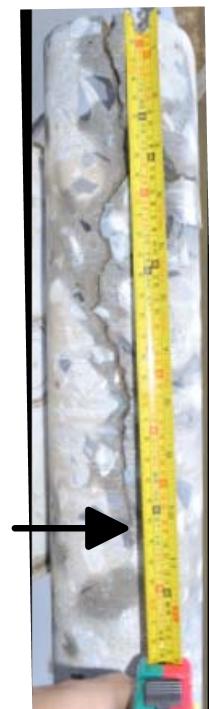
รูปที่ 7.34 ความกว้างของรอยแตกร้าวของตัวอย่างรูที่ 1 ในรูปที่ 7.27 ที่ปลายรอยแตกร้าว

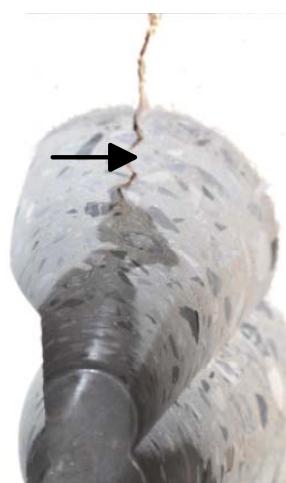
รูปที่ 7.35 ความกว้างของรอยแตกร้าวที่รูที่ 1 ในรูปที่ 7.27 ที่ความลึก 50 มม.

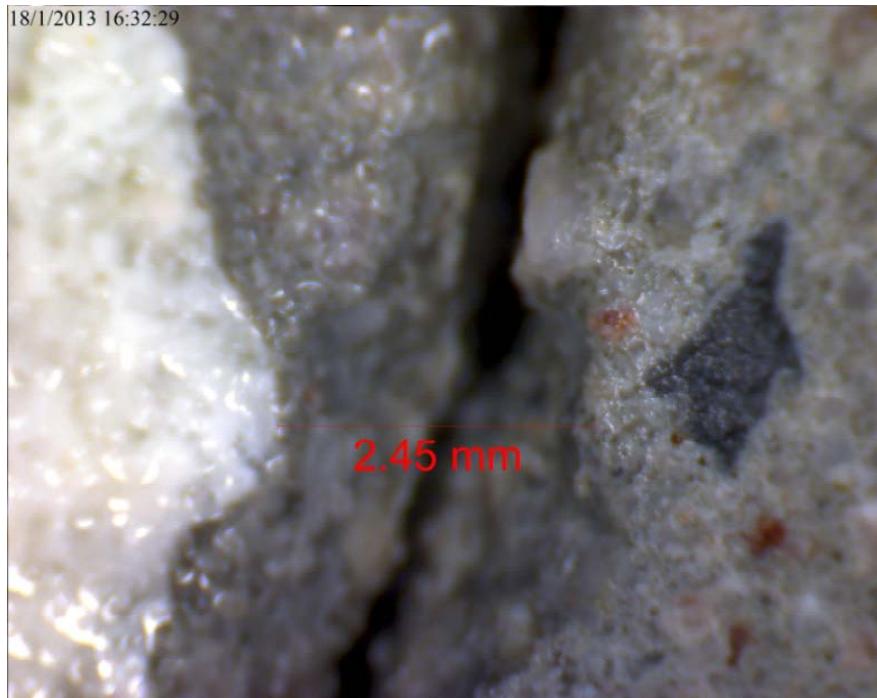
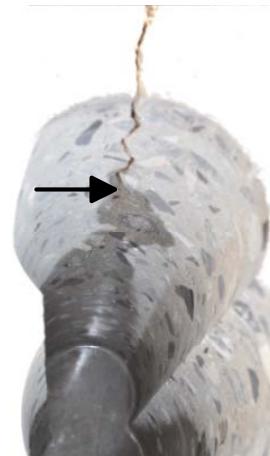
รูปที่ 7.36 ความกว้างของรอยแตกร้าวที่รูที่ 1 ในรูปที่ 7.27 ที่ความลึก 150 มม.

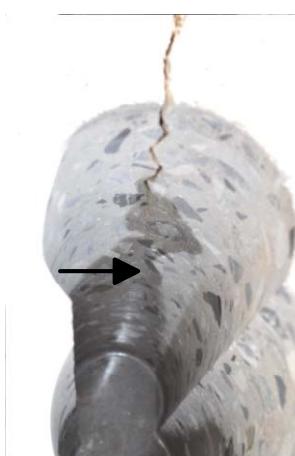
รูปที่ 7.37 ความกว้างของรอยแตกร้าวที่รูที่ 1 ในรูปที่ 7.27 ที่ความลึก 200 มม.

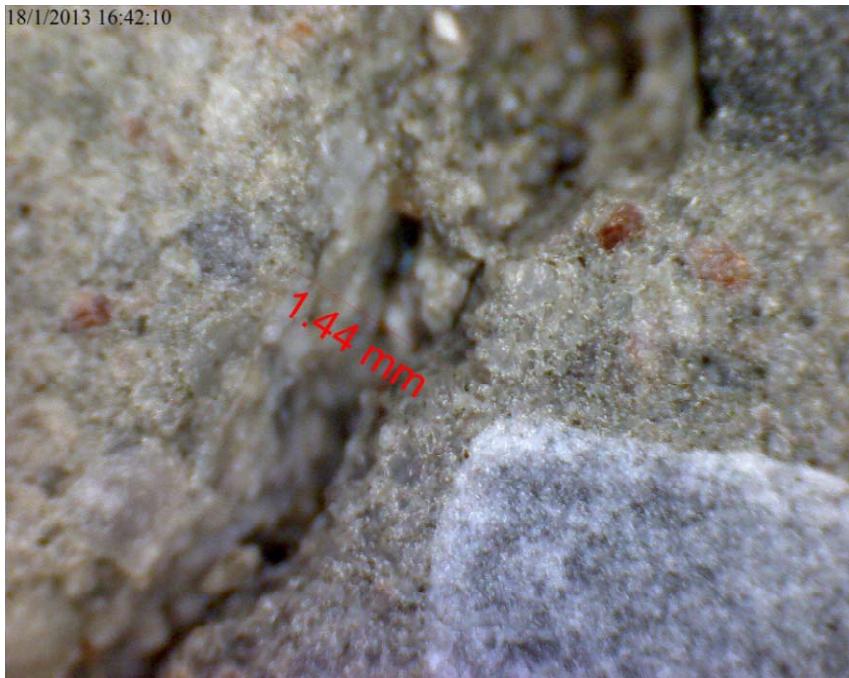
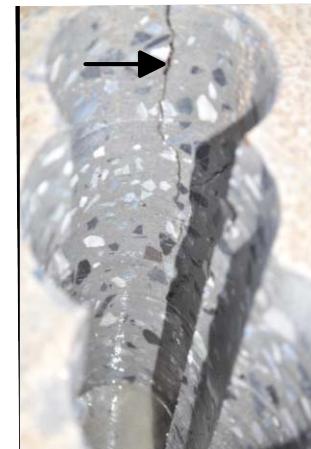
รูปที่ 7.38 ถึงรูปที่ 7.41 แสดงความกว้างของรอยแตกร้าวที่วัดได้จากผิวข้างของโครงสร้างฐานรากรูปที่ 3 ที่ระยะ 50 มม. 100 มม. 150 มม. และ 200 มม. วัดความกว้างได้ 1.44 มม. 0.62 มม. 1.72 มม. และ 2.43 มม. ตามลำดับ

รูปที่ 7.38 ความกว้างของร้อยแทกร้าวที่รูที่ 3 ในรูปที่ 7.27 ที่ความลึก 50 มม

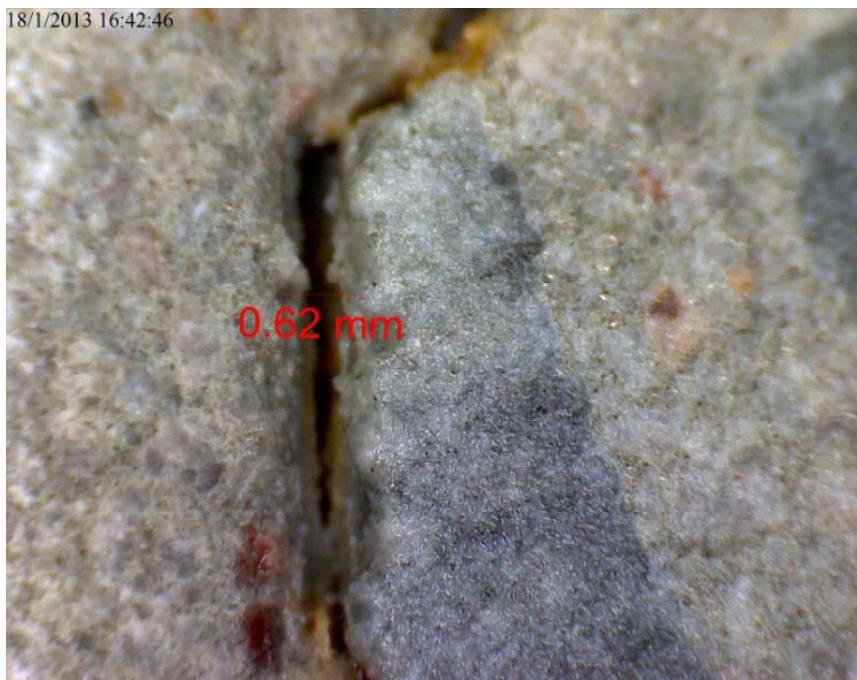
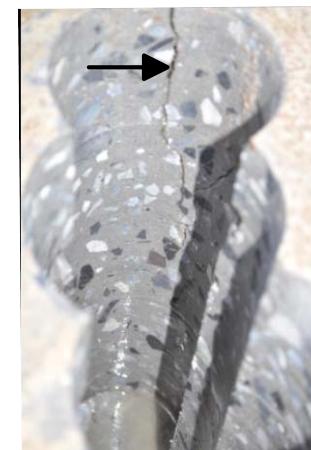
รูปที่ 7.39 ความกว้างของร้อยแทกร้าวที่รูที่ 3 ในรูปที่ 7.27 ที่ความลึก 100 มม

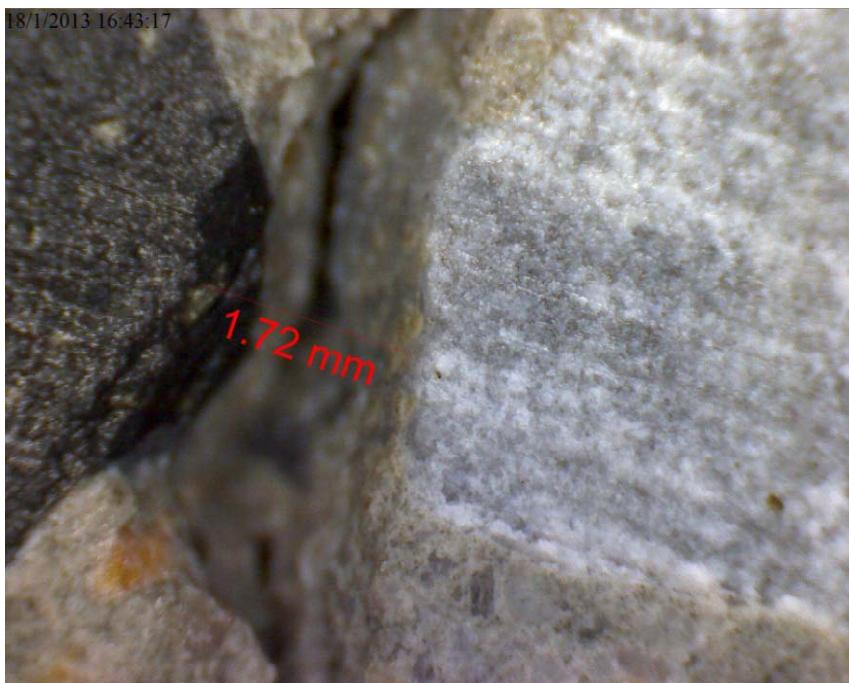
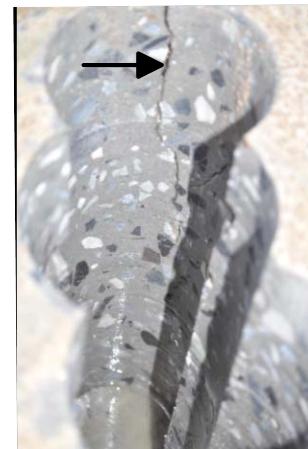
รูปที่ 7.40 ความกว้างของรอยแตกร้าวที่รูที่ 3 ในรูปที่ 7.27 ที่ความลึก 150 มม

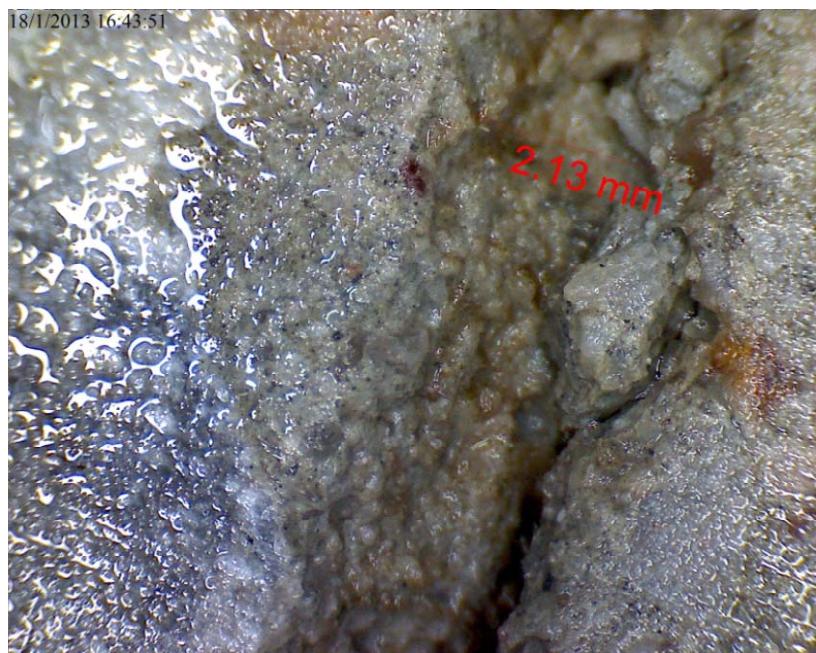
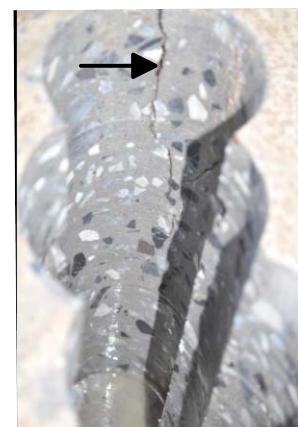
รูปที่ 7.41 ความกว้างของรอยแตกร้าวที่รูที่ 3 ในรูปที่ 7.27 ที่ความลึก 200 มม

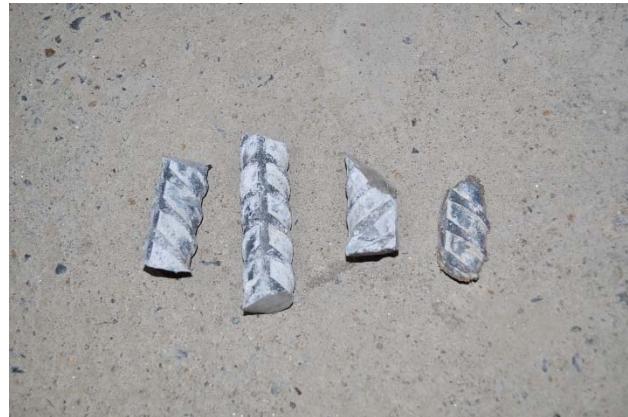
รูปที่ 7.42 เหล็กเสริมที่ตรวจพบยังไม่เกิดสนิม

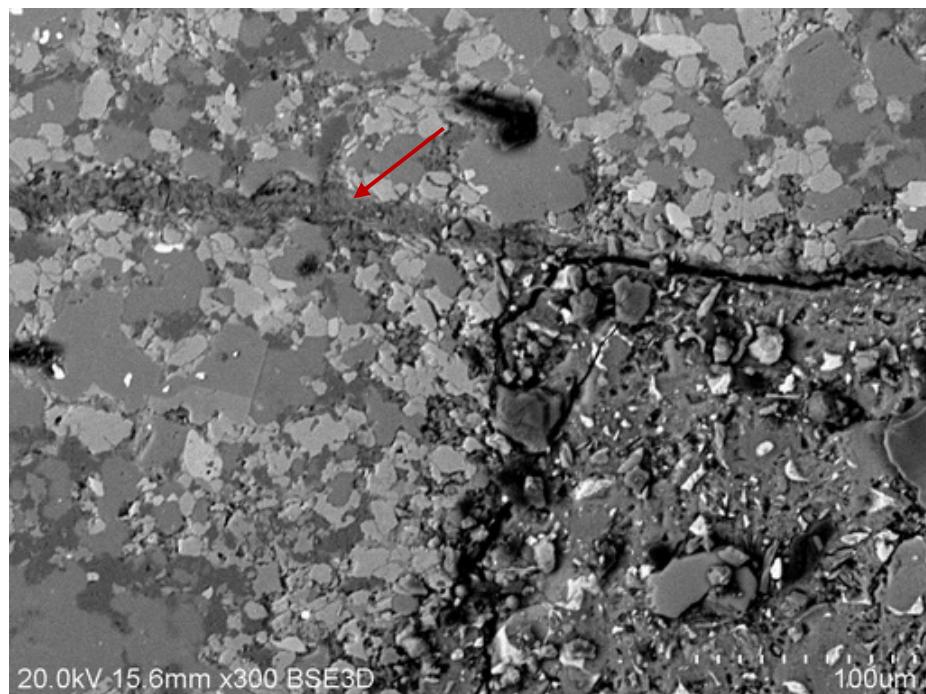
รูปที่ 8.79 ผลผลิตจากปฏิกิริยา AAR ที่อุดอยู่ในรอยแตกร้าวของมวลรวมหยาบ

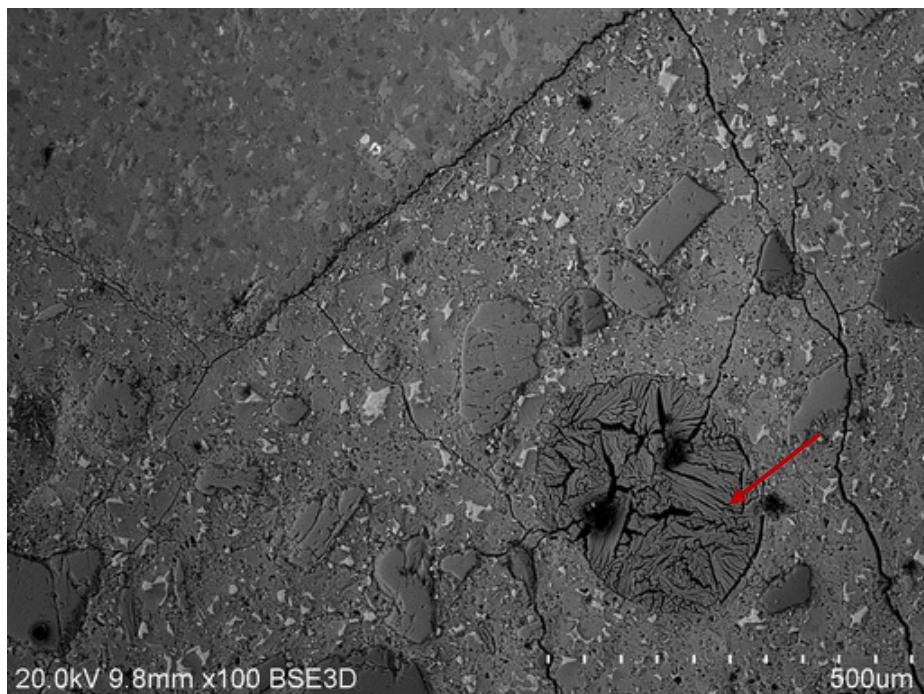
รูปที่ 8.85 Ettringite อุดอยู่ในโพรงช่องว่าง (Void) บริเวณที่ 2

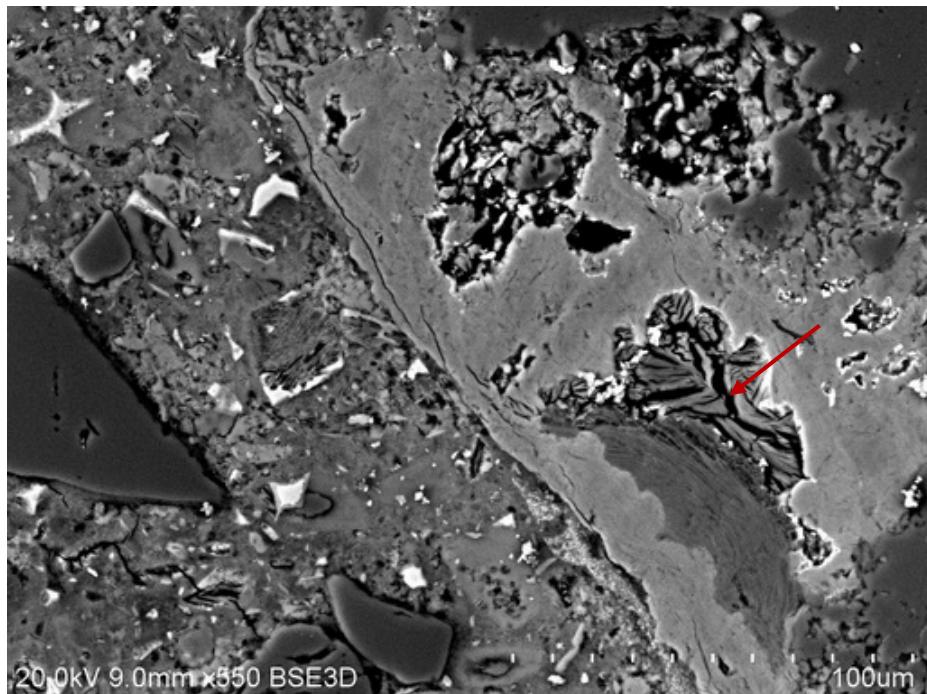
33/15 เป็นฐานรากไม่มีรอยแตกร้าวในโครงสร้าง จากการวิเคราะห์ พบร่วมกับ Ettringite เกิดขึ้นในมวลรวมหยาบ ดังแสดงในรูปที่ 8.90 และ รูปที่ 8.91 และอุดอยู่ในโพรงช่องว่าง (Void) ดังแสดงในรูปที่ 8.92

รูปที่ 8.90 Ettringite เกิดขึ้นในมวลรวมหยาบ บริเวณที่ 1

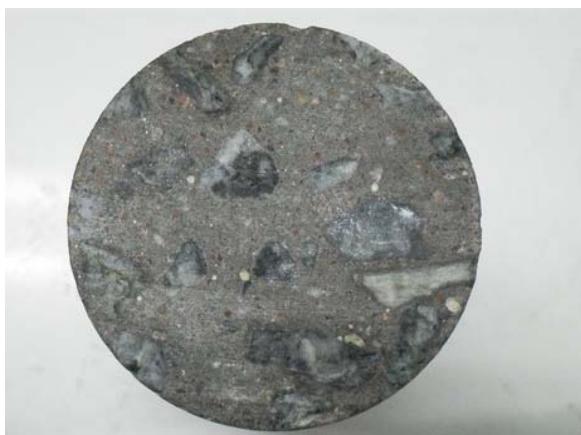
โครงสร้างฐานราก	ระดับความเสียหาย	อัตราส่วนมวลรวมหยาบต่อ พื้นที่หน้าตัดคอนกรีต	ปริมาณมวลรวมหยาบ ( $\text{kg}/\text{m}^3$ )
30/07	Very severe	0.299	807.666
30/01	Severe	0.325	876.567
29/24	Moderate	0.345	932.527
30/06	None	0.352	949.751

รูปที่ 8.107 ตัวอย่างภาพถ่ายของหน้าตัดคอนกรีตจากฐานรากที่ 30/07

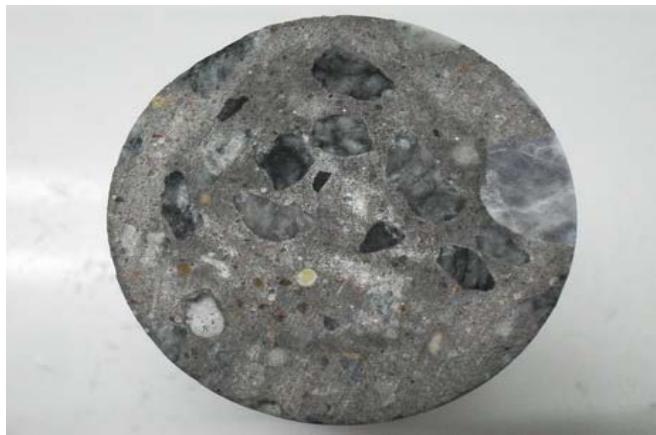
รูปที่ 8.108 ตัวอย่างภาพถ่ายของหน้าตัดคอนกรีตจากฐานรากที่ 30/01

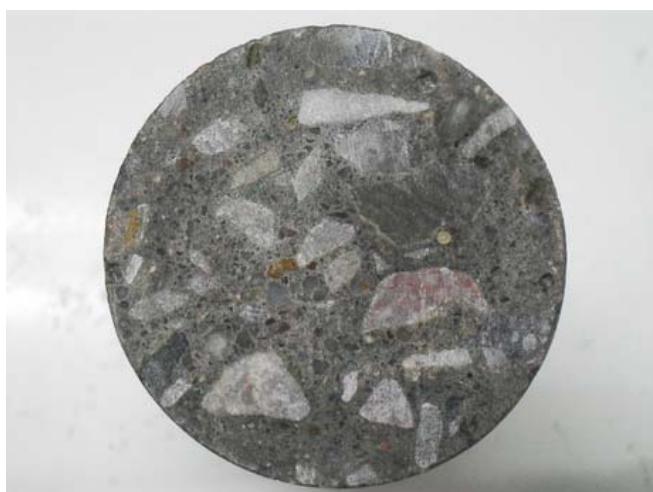
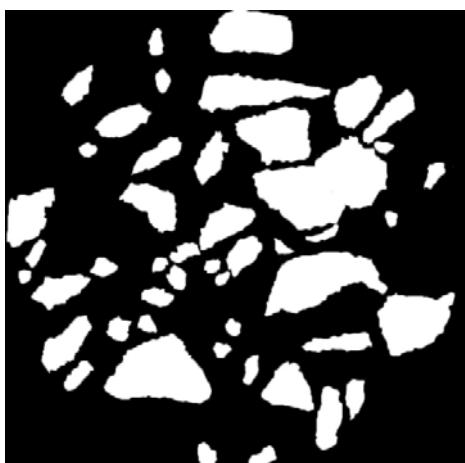
รูปที่ 8.110 ตัวอย่างภาพถ่ายของหน้าตัดคอนกรีตจากฐานรากที่ 30/06

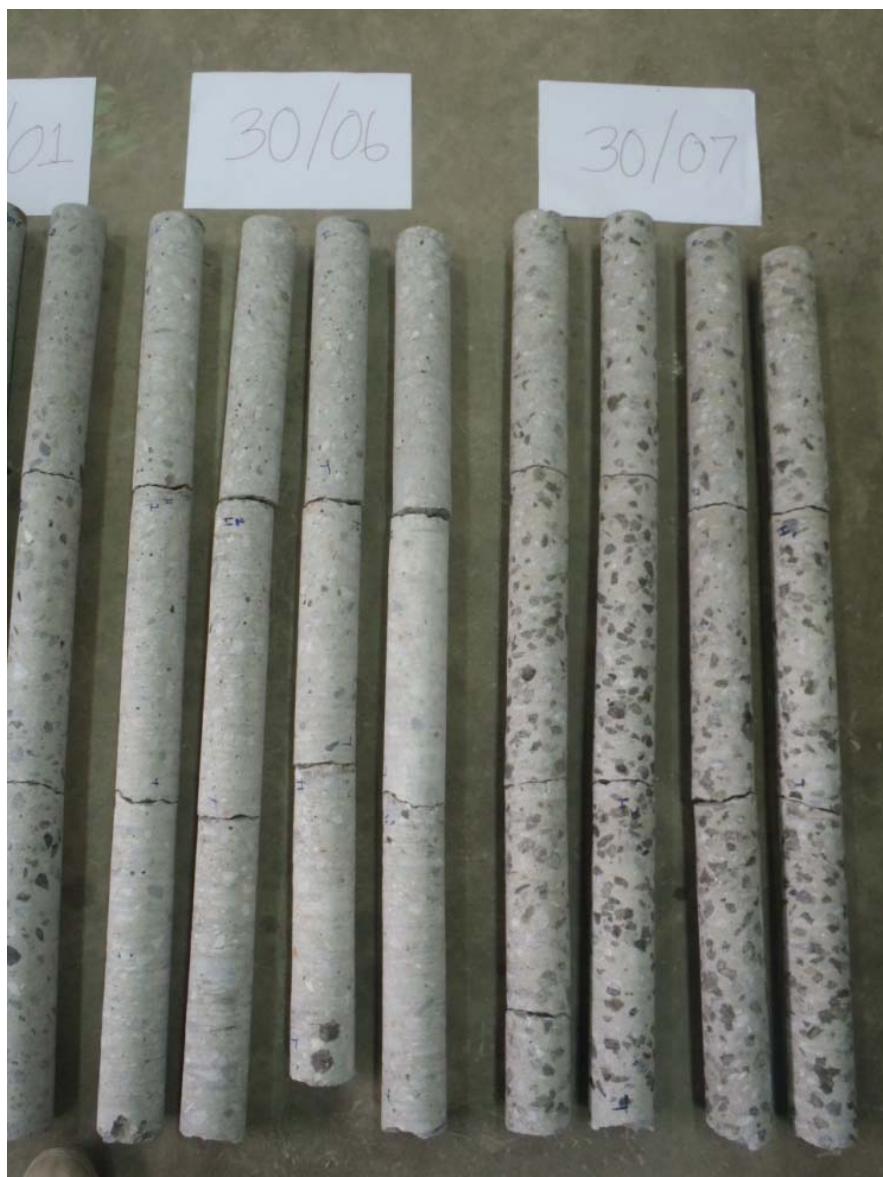
รูปที่ 8.111 แสดงแท่งตัวอย่างคอนกรีตที่ได้จากการเจาะฐานรากหมายเลข 30/06 และ 30/07 จากรูปแสดงให้เห็นว่ามีมวลรวมหยาบที่ใช้ในการผสมคอนกรีตมีลักษณะแตกต่างกันอย่างชัดเจน และเมื่อนำก้อนตัวอย่างไปทำการทดสอบชนิดของมวลรวมหยาบที่ใช้ในฐานรากหมายเลข 30/06 และ 30/07 นั้นได้แก่ หินปูน และหินแกรนิต ตามลำดับ (ดูตารางที่ 8.13) หินทั้งสองประเภทนี้มีค่าการนำความร้อน และค่าความร้อนจำเพาะใกล้เคียงกัน แต่มีค่าสัมประสิทธิ์การขยายตัวเนื่องจากความร้อนที่ต่างกัน เมื่อทำการคำนวณคุณสมบัติทางความร้อนของคอนกรีตโดยใช้หินสองประเภทนี้พบว่า คอนกรีตที่ผลิตจากหินสองประเภทนี้จะมีค่าการนำความร้อน และค่าความร้อนจำเพาะที่ใกล้เคียงกัน แต่จะมีค่าสัมประสิทธิ์การขยายตัวเนื่องจากความร้อนที่ต่างกัน (ดูตารางที่ 8.14) โดยคอนกรีตที่ผลิตจากหินแกรนิตจะมีค่าสัมประสิทธิ์การขยายตัวเนื่องจากความร้อนสูงกว่าคอนกรีตที่ผลิตจากหินปูน คุณสมบัติทางความร้อนที่แสดงในตารางที่ 8.14 นี้จะนำไปใช้ในการวิเคราะห์ความเป็นไปได้ที่จะเกิดการแตกร้าวนេื่องจากอุณหภูมิต่อไป

รูปที่ 8.111 ตัวอย่างคอนกรีตที่ได้จากการเจาะฐานรากหมายเลข 30/06 และ 30/07

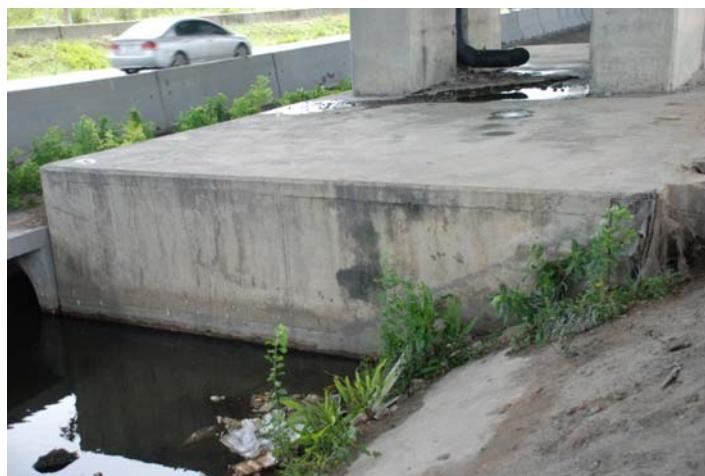
สำหรับฐานรากนั้น ในการวิเคราะห์จะใช้ฐานรากฐานเดียวกันกับที่ใช้ในการวิเคราะห์การแตกร้าวน์เนื่องจากความร้อนจากปฏิกิริยาไฮเดรชั่น จากสภาพหน้างานดังแสดงในรูปที่ 8.130 พบว่า โดยรอบฐานรากนั้น ด้านล่างของฐานรากจะมีน้ำ และดินล้อมรอบอยู่ตลอดเวลา ดังนั้นน้ำที่ผิวคอนกรีตในบริเวณดังกล่าวจึงไม่ระเหยออกสู่สิ่งแวดล้อม หรืออีกนัยหนึ่งในบริเวณดังกล่าวจะไม่เกิดการหดตัวแบบแห้งนั้นเอง อีกนัยหนึ่งถึงแม้ว่า ด้านล่างของฐานรากจะอยู่ในสภาพเปียกชื้นอยู่ตลอดเวลา อย่างไรก็ตามเนื่องจากฐานรากมีขนาดใหญ่มาก ดังนั้นน้ำที่ผิวจึงไม่สามารถซึมผ่านเข้าไปในเนื้อคอนกรีตได้มากพอดี จึงยังทำให้เกิดการหดตัวแบบอโตเจ็นส์อยู่ ดังนั้นในการวิเคราะห์จึงได้กำหนดให้บริเวณต่างกันว่าผิวดินและผิวน้ำเกิดการหดตัวเนื่องจากอโตเจ็นส์เท่านั้น ส่วนบริเวณของฐานรากที่โผล่พ้นระดับน้ำ และสัมผัสถกับอากาศ (ประมาณ 1.5 เมตรจากผิวด้านบนของฐานราก) จะกำหนดให้เกิดการหดตัวทั้งแบบอโตเจ็นส์ และการหดตัวแบบแห้งไปด้วยกัน (ดังแสดงรูปที่ 8.131)

รูปที่ 8.130 สภาพแวดล้อมโดยรอบฐานราก 30/07

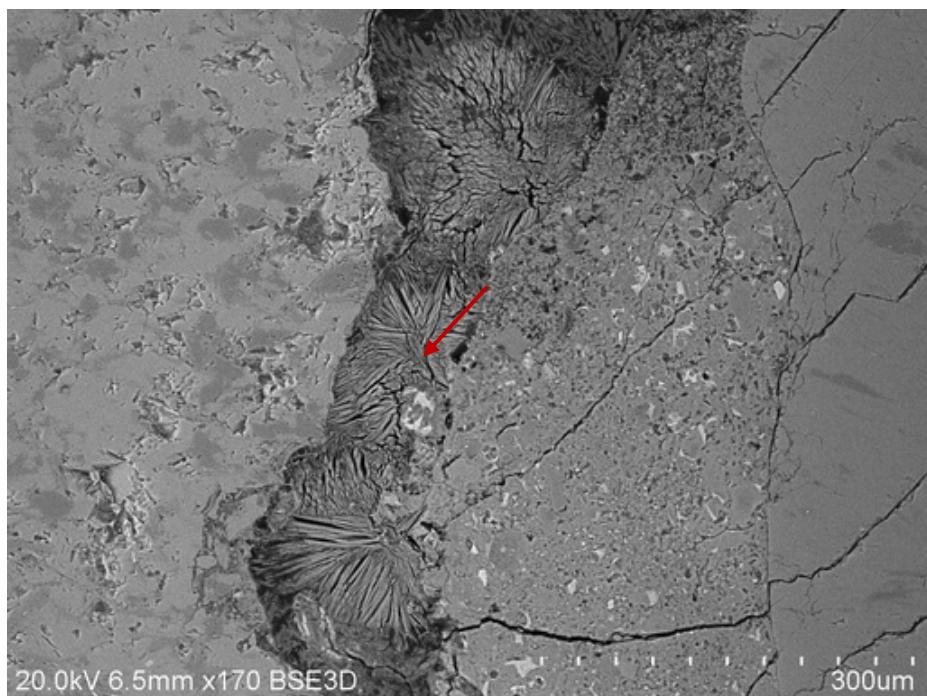
ผลจากการวิเคราะห์ พบร่วมกับอุบลรัตน์ ที่เกิดจากปฏิกิริยา AAR ในตัวอย่างคอนกรีต แต่พบ Ettringite บริเวณใกล้มวลรวมดังแสดงในรูปที่ 10.40

รูปที่ 10.40 Ettringite บริเวณใกล้มวลรวม

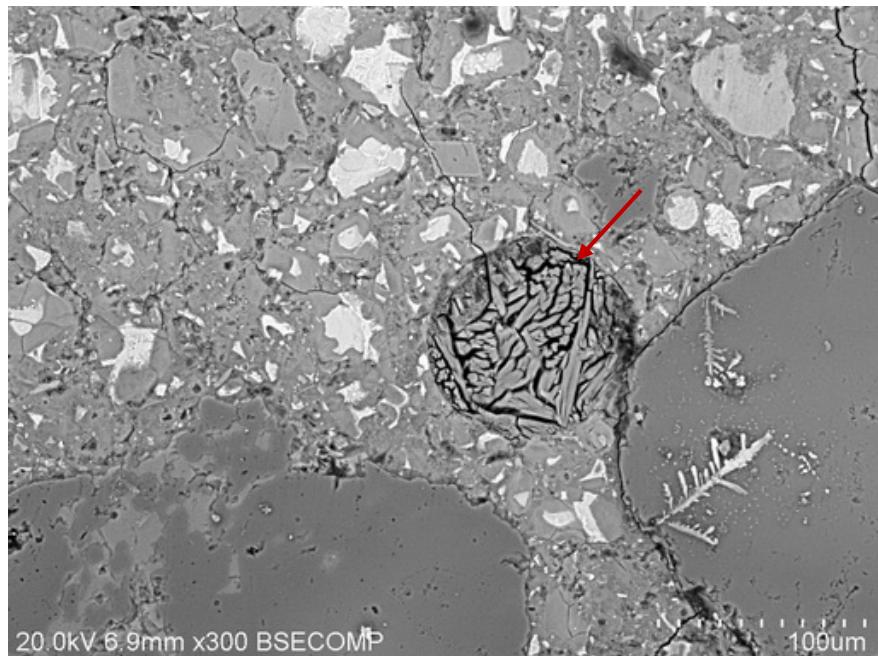
ผลจากการวิเคราะห์ พบร้าไม่มีผลผลิตที่เกิดจากปฏิกิริยา AAR ในตัวอย่างคอนกรีต แต่พบ Ettringite บริเวณใกล้ลักษณะและ Ettringite อุดอยู่ในโพรงช่องว่าง (Void) ดังแสดงในรูปที่ 10.54 และ 10.55 ตามลำดับ

รูปที่ 10.55 Ettringite อุดอยู่ในโพรงช่องว่าง (Void)

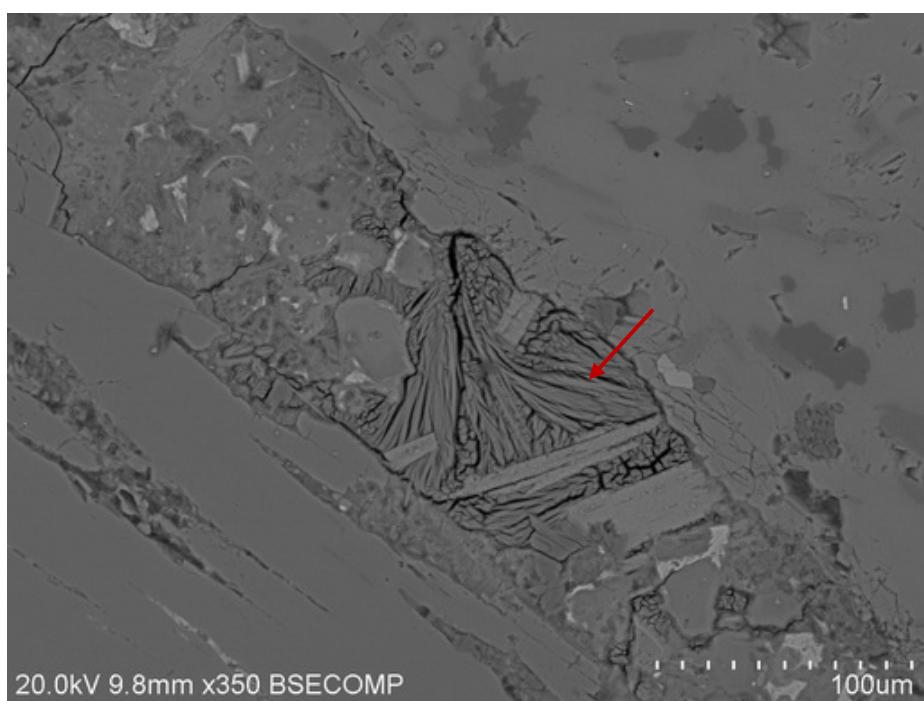
ผลจากการวิเคราะห์ พบร่วมกับมีผลผลิตที่เกิดจากปฏิกิริยา AAR ในตัวอย่างคอนกรีต แต่พบ Ettringite บริเวณใกล้แมลงรวม ตั้งแสดงในรูปที่ 10.61 และ รูปที่ 10.62

รูปที่ 10.62 Ettringite บริเวณใกล้แมลงรวม

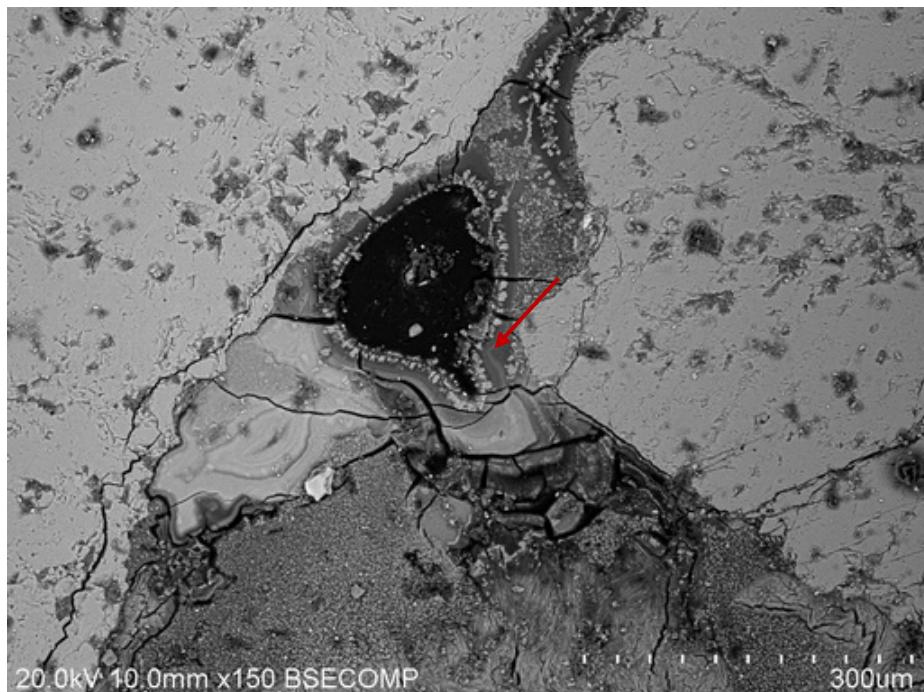
ผลจากการวิเคราะห์ พบว่ามีผลผลิตที่เกิดจากปฏิกิริยา AAR บริเวณใกล้กับมวลรวมหยาบ ดังแสดงได้ในรูปที่ 10.77 และ รูปที่ 10.78 นอกจากนี้ยังพบ Ettringite เกิดขึ้นในตัวอย่างคอนกรีต ซึ่ง Ettringite นี้พบ บริเวณใกล้มวลรวมหยาบและในเพสต์ และอุดในช่องว่างบริเวณใกล้มวลรวม ดังแสดงในรูปที่ 10.79 และ รูปที่ 10.80 ตามลำดับ

รูปที่ 10.77 ผลผลิตที่เกิดจากปฏิกิริยา AAR บริเวณใกล้กับมวลรวม บริเวณที่ 1

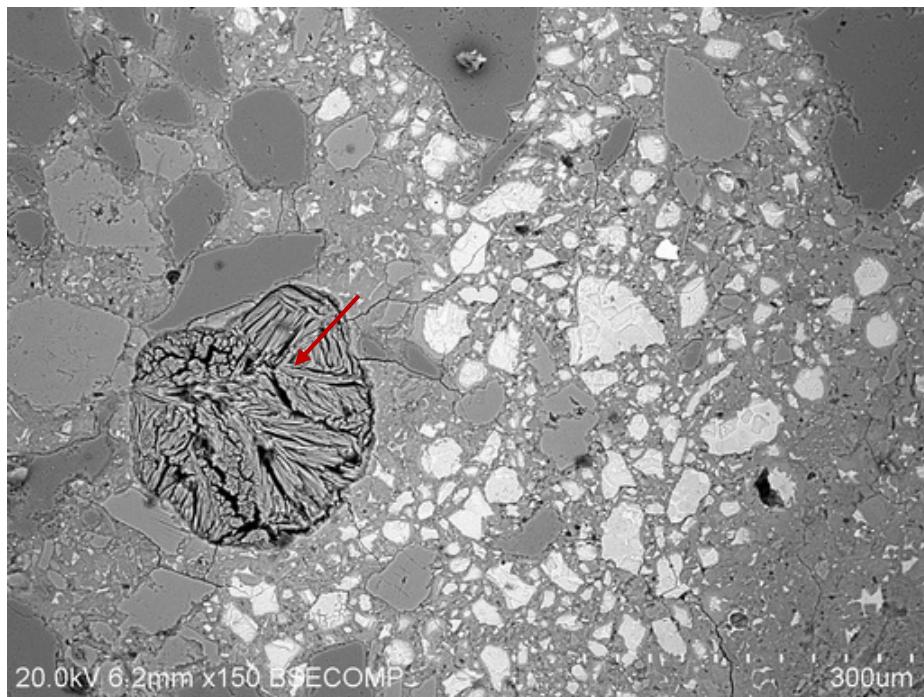
ผลจากการวิเคราะห์ พบร่วมกับ Ettringite อุดอยู่ในโพรงช่องว่าง (Void) ดังแสดงในรูปที่ 10.96 และ 10.97 ตามลำดับ บริเวณใกล้มวลรวมและ Ettringite อุดอยู่ในโพรงช่องว่าง (Void) ดังแสดงในรูปที่ 10.96 และ 10.97 ตามลำดับ

รูปที่ 10.97 Ettringite อุดอยู่ในโพรงช่องว่าง (Void)

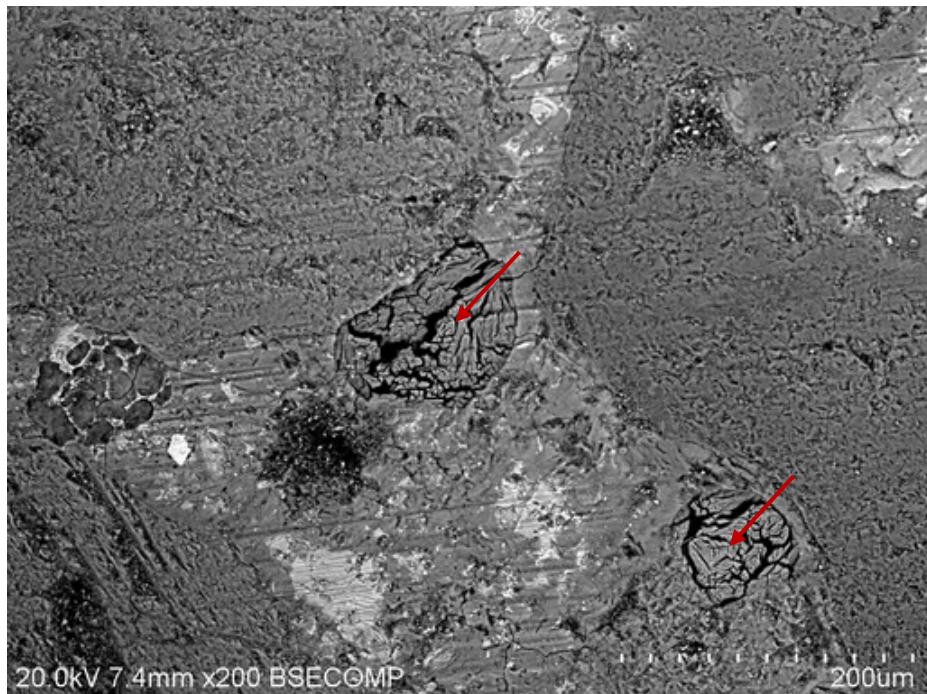
ผลจากการวิเคราะห์ พบร่วมกับอุบลรัตน์ ภูวิคิตท์ ที่เกิดจากปฏิกิริยา AAR ในตัวอย่างคอนกรีต แต่พบ Ettringite บริเวณไกล้มวลดรวมและ Ettringite อุดอยู่ในโพรงช่องว่าง (Void) ดังแสดงในรูปที่ 10.98 และ 10.99 ตามลำดับ

รูปที่ 10.99 Ettringite อุดอยู่ในโพรงช่องว่าง (Void)

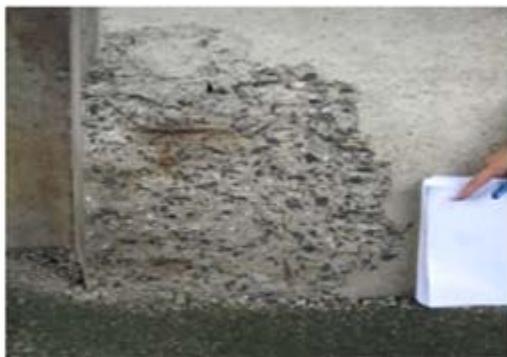
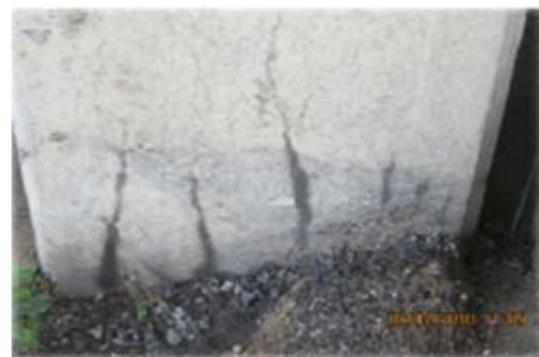
รูปแบบรอยแตกร้าวจากการทำนายจากทิศทางของหน่วยแรงดึงดังรูปที่ 12.19 ถูกนำไปเปรียบเทียบ กับภาพถ่ายรอยแตกร้าวที่ปรากฏขึ้นดังรูปที่ 12.20 จากการเปรียบเทียบแสดงให้เห็นว่าการบ่มตัวของฐานรากเนื่องจากปฏิกิริยาทางเคมี AAR ส่งผลที่คล้ายคลึงกับรูปแบบรอยแตกร้าวกับรอยแตกร้าวแบบปริวท์โคนเสา ดังรูปที่ 12.20

รูปที่ 12.20 ภาพแสดง รูปแบบรอยแตกร้าวที่โคนเสา ที่เสาตอนม่อจากผลการสำรวจโครงสร้างจริงของเสาตอนม่อ หมายเลขอ 40/16 (ก) รอยแตกแบบบีบกระเทาะ (ข) รอยแตกแบบเป็นริ้วที่โคนเสา

จากการตรวจสอบของทีมสำรวจภาคสนามพบว่า รอยแตกร้าวไม่เพียงปรากฏที่ฐานราก แต่ยังพบที่ ตอนม่อทั้งบริเวณที่เป็นคานยึดของตอนม่อ และ บริเวณส่วนล่างของเสาตอนม่อใกล้กับบริเวณยึดต่อ กับฐานราก (รูปที่ 12.20) ผู้วิจัยจึงตรวจสอบวารอยร้าวอื่นๆ ที่เกิดขึ้นในตอนม่อเป็นผลจากการบ่มตัวเนื่องจากปฏิกิริยาทางเคมี เช่นเดียวกับที่เกิดขึ้นในฐานรากหรือไม่ การศึกษาในกรณีนี้เสาตอนม่อจึงถูกกระทำการเพิ่มอุณหภูมิตัวอย่างเดียวกับที่เกิดขึ้นกับฐานรากในกรณีที่ผ่านมาเพียงแห่งเดียว ด้วยระดับความเครียดในสภาพภาวะการขยายตัวอิสระเท่ากับ  $0.001$  ( $1,000 \mu\epsilon$ ) หน่วยแรงมากที่สุดที่เกิดขึ้นทั้งหน่วยแรงดึงและแรงอัดในแต่ละโครงสร้างจากการวิเคราะห์ถูกแสดงดังตารางที่ 12.2
