## EXPEDIENTE DE DEMANDA CIVIL POR DAÑOS Y PERJUICIOS

Daño a equipo profesional por láser RGB Clase IV sin medidas de seguridad  
Salón Extravaganza — León, Guanajuato — Evento: 14 de febrero de 2026

## V. DESCRIPCIÓN TÉCNICA DEL DAÑO AL SENSOR

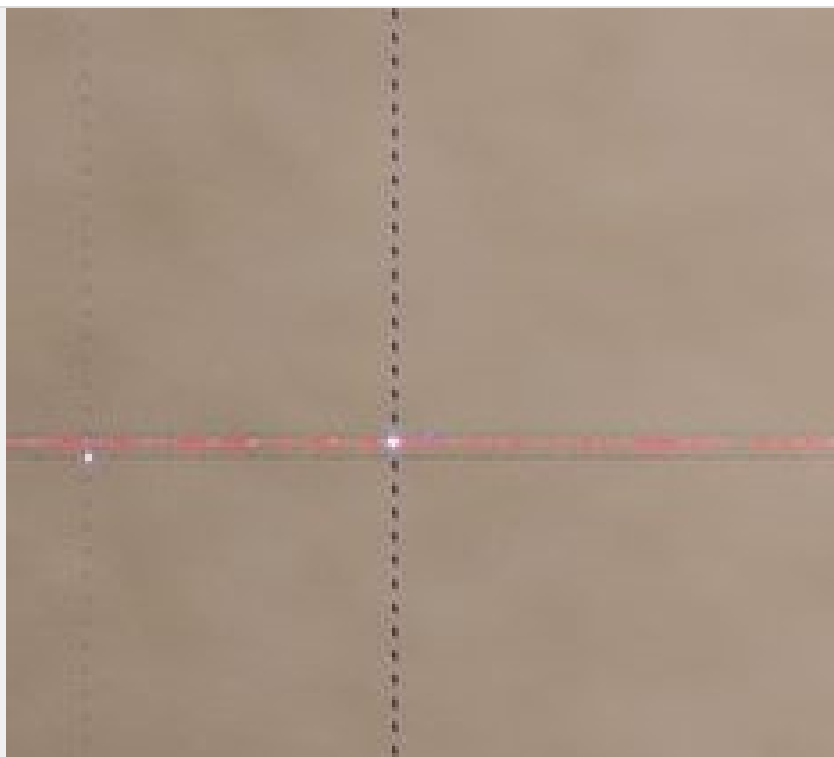
El sensor CMOS de la DJI Osmo Pocket 3 (No. serie 5WTZM9C002CVXL) presenta marcas permanentes visibles en toda grabación y fotografía a partir del momento del impacto:

| Marca | Descripción técnica | Canal láser causante |
|---|---|---|
| Línea vertical negra punteada | Columna de píxeles saturados permanentemente por el paso del haz galvanométrico concentrado por la óptica | Haz combinado RGB |
| Línea horizontal roja | Fila de fotodetectores del filtro rojo del sensor Bayer quemados | Canal Rojo 638 nm, 3,000 mW |
| Punto blanco brillante | Intersección de mayor impacto — saturación total | Haz combinado RGB |

**Conclusión técnica:** Este patrón de líneas ortogonales en colores distintos es la firma inequívoca de un impacto de láser RGB multicanal sobre sensor CMOS con patrón Bayer. No existe otro mecanismo de fallo conocido que produzca este patrón.

SENSOR CMOS DAÑADO — Línea vertical, punto blanco, línea roja. Daño permanente e irreparable.

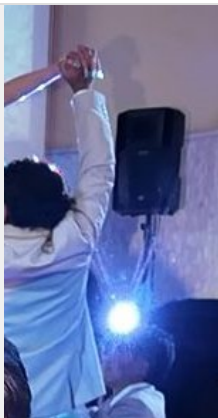
Ev. 01 — Chambelanes con láser visible.

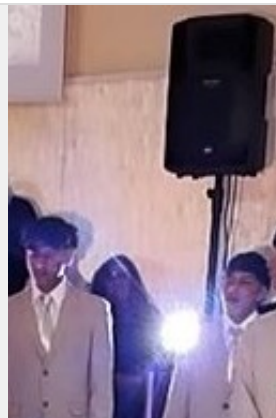
Ev. 02 — Panorámica del vals, láser sobre pista.

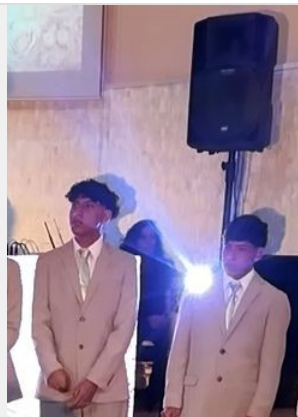
Ev. 03 — Close-up del vals con láser.

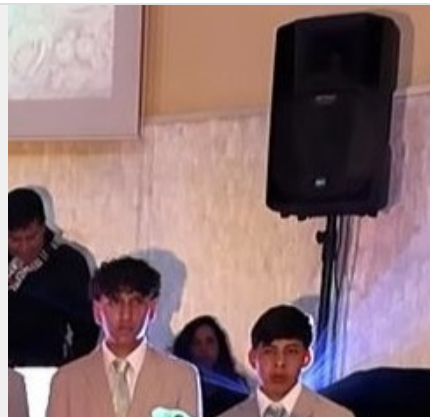
Ev. 04 — Quinceañera de frente al láser.

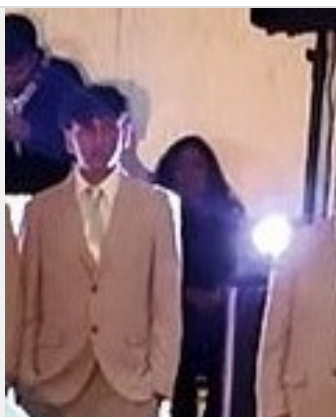
Ev. 05 — Escena completa, láser cruzando pista.

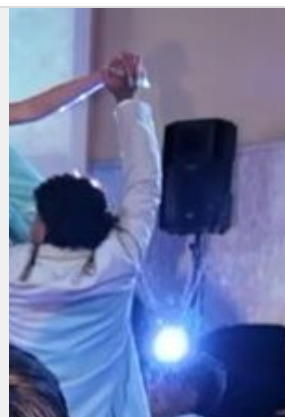
Ev. 07 — Chambelanes arrodillados, láser a nivel de cara.

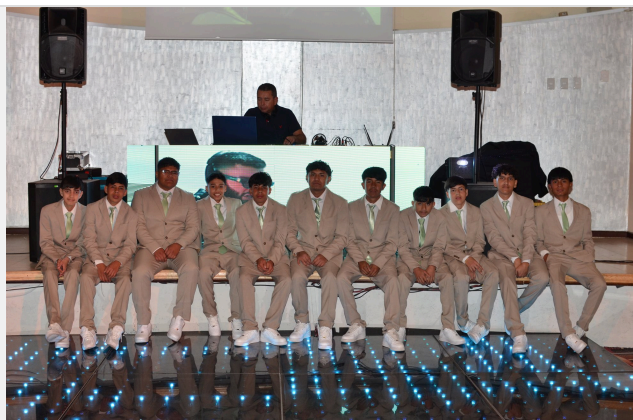
Ev. 11 — Láser YUER en operación.

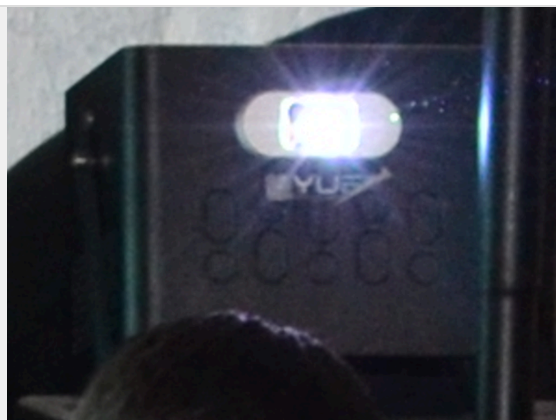
Ev. 12 — Zoom unidad láser, logo "YUE" visible.
