| Departemen<br>Konstruksi<br>建机处 | Lembar catatan patroli di tempat<br><br>巡场现场记录表<br><br>记录编号/Nomor Rekor: 001/HD/AFI-3 |
| 工程名称 Nama Proyek | GWT 1000吨 印尼Afi公司第三工厂一期自来水蓄水池工程<br>GWT 1000 Ton Proyek Reservoir Air Bersih Tahap 1 Pabrik III PT Afi Indonesia |
| 厂区名称/Nama Pabrik | PT. AROMA FOOTWEAR INDONESIA |
| 巡场日期/Tanggal Tur | 2026 年 03 月 11 日 |

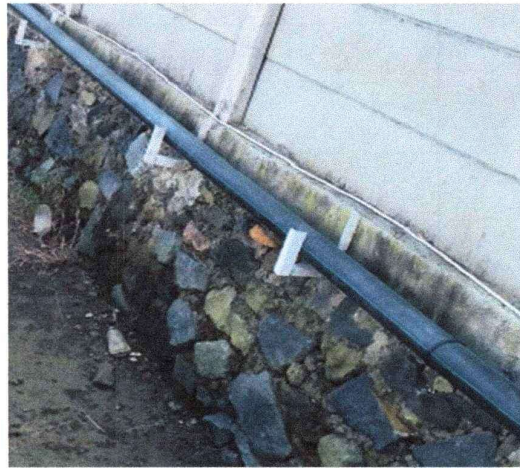
3. 由于管道线路沿现有排水沟布置（贴附安装），且该区域存在积水风险，因此需要增加管道支撑系统（pipe support），并设置足够的标高，以确保管道始终位于水面以上，避免与积水直接接触，同时保障管道安装的稳定性与可靠性。

Dikarenakan jalur perpipaan dipasang mengikuti (menempel pada) saluran eksisting yang berpotensi tergenang air, maka diperlukan penambahan sistem penyangga (pipe support) dengan elevasi yang memadai untuk menjaga posisi pipa tetap berada di atas muka air, mencegah kontak langsung dengan genangan, serta menjamin stabilitas dan keandalan instalasi perpipaan.

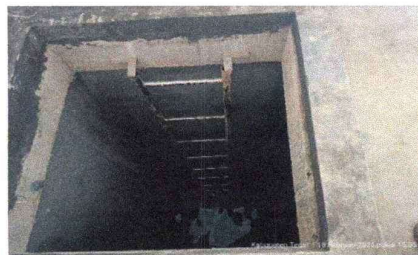
4. 计划增设不锈钢材质的检修梯，作为水池检查与清理作业的辅助设施，安装至池底，以确保在维护作业过程中操作人员能够安全、稳定且便捷地到达作业位置。

Penambahan tangga akses berbahan stainless steel direncanakan sebagai fasilitas pendukung untuk kegiatan inspeksi dan pembersihan kolam, dengan pemasangan hingga mencapai dasar kolam guna memastikan akses yang aman, stabil, dan mudah dijangkau oleh personel operasional selama pelaksanaan pekerjaan pemeliharaan.
