# 100 mm doska: bezpečnosť domu nie je preukázaná

# Doska 100 mm: prierez, lokálne dutiny a rozpätia

# Nosné dráhy: štyri rebrá nepokrývajú všetky steny

# Rebrá 400 mm, spoločná betonáž a 150 mm zarážka

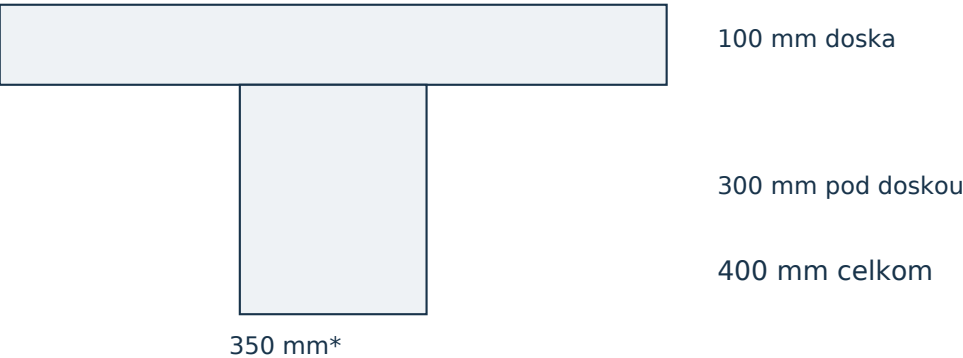
SCHEMATICKÝ REZ - VÝSTUŽ EŠTE NIE JE NAVRHNUTÁ

Pre výpočet sa 400 mm chápe ako celková výška vrátane 100 mm dosky, podľa položenej otázky. Všetky skúšobné prúty nižšie sú predpoklady; investor výstuž neurčil. Rozmery samotné nenahrádzajú prenos zaťaženia do zeminy alebo koncových podpier.

Pravouhlý prierez b/h=350/400 mm; krytie 35 mm, skúšobný strmienok Ø8, B500, jednoduché uloženie, bez priaznivého T-priezeru a bez zemnej podpory. qEd,max = 8 MRd/L² je iba ohybová hranica, nie dovolené zaťaženie hotového rebra. Účinné rozpätie a koncové uloženia sú stále neurčené.

Zaťaženie: celá tiaž prierezu 0,35 × 0,40 × 25 = 3,50 kN/m + presne integrované tiaže priamo súosých stien podľa úsekov; súčiniteľ 1,35. R1: MEd 114,88 > MRd 102,77 kNm aj pri 4Ø16. V tomto obdĺžnikovom voľnom nosníku nevyhovuje už tento čiastkový súbor síl. Strecha, povala, širšia doska a ďalšie reakcie ešte nie sú zahrnuté. Menší pomer pri ostatných rebrách nie je celkové vyhovenie.

Šmykový príklad R1: VEd=68,64 kN; skúšobné dvojramenné Ø8/200 pri cot(theta)=1 dajú VRds=64,23 kN pre 4Ø16. Tento scenár tiež nevyhovuje. Hustejšie strmene nemenia ohybový deficit. Ak rebro nesie zemina, treba iný model podpory; spolupôsobenie dosky ako T-priezeru môže odolnosť zmeniť, ale nebolo preukázané. Priehyb, trhliny a celý spoj rebier sú otvorené.
