## REGISTRO DE INSPECCION

| FECHA DE INSPECCIÓN: | 20-12-2025 | EMPRESA INPECCIONADA: | GRUPO DE LA RIVERA | OBRA INPECCIONADA: | María Pinto |

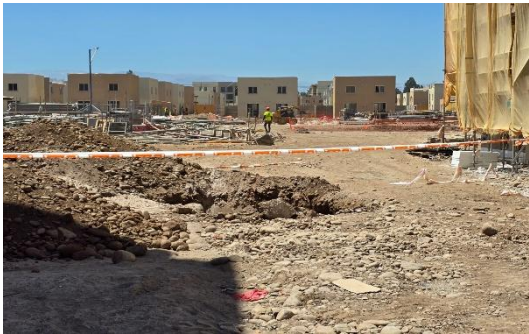
| N° | DESCRIPCION DEL HALLAZGO | CRITICIDAD | FOTO CONDICION | RECOMENDACION | FECHA DE CIERRE | LEVANTAMIENTO |
|---|---|---|---|---|---|---|
| 1 | Excavación se encuentra con un sector sin señalizar ni segregar. | IMPORTANTE | | Se recomienda que las excavaciones siempre deben contar con su perímetro segregado y con una correcta señalización. | 21-12-2025 | |

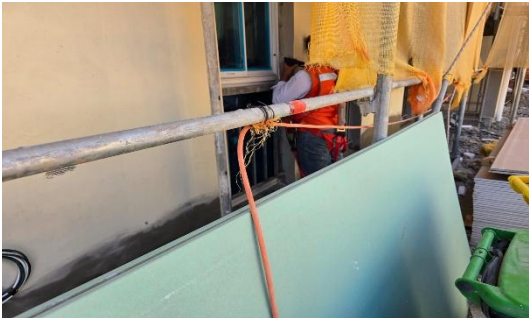
| N° | DESCRIPCION DEL HALLAZGO | CRITICIDAD | FOTO CONDICION | RECOMENDACION | FECHA DE CIERRE | LEVANTAMIENTO |
|---|---|---|---|---|---|---|
| 2 | Extensión eléctrica en contacto con estructura de andamio y amarado con alambre. | IMPORTANTE | | La instalación de extensiones debe ser mediante ganchos aislados. | 21-12-2025 | |

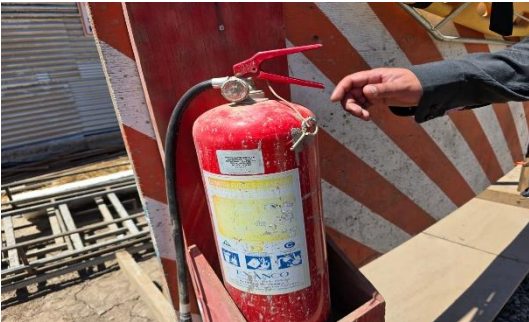
| N° | DESCRIPCION DEL HALLAZGO | CRITICIDAD | FOTO CONDICION | RECOMENDACION | FECHA DE CIERRE | LEVANTAMIENTO |
|---|---|---|---|---|---|---|
| 3 | Equipo extintor fuera de norma. | IMPORTANTE | | Se solicita reemplazar equipo. | 21-12-2025 | |

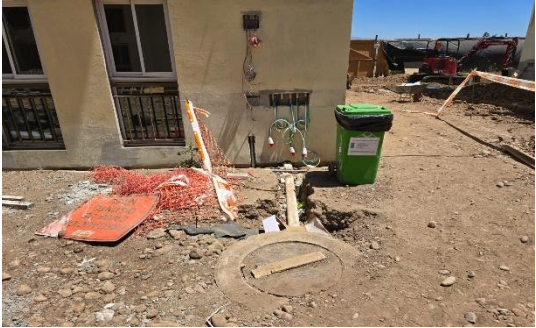
| N° | DESCRIPCION DEL HALLAZGO | CRITICIDAD | FOTO CONDICION | RECOMENDACION | FECHA DE CIERRE | LEVANTAMIENTO |
|---|---|---|---|---|---|---|
| 4 | Zanja sin segregación. | IMPORTANTE | | Excavaciones deben encontrarse segregadas en la totalidad de su perímetro. | 21-12-2025 | |

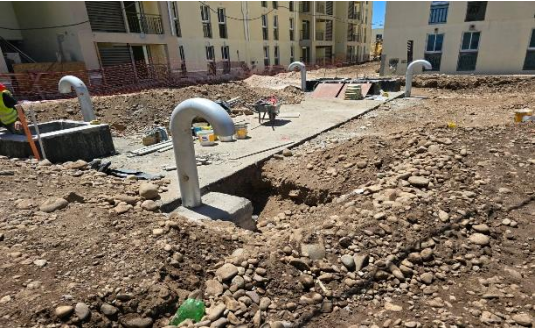
| N° | DESCRIPCION DEL HALLAZGO | CRITICIDAD | FOTO CONDICION | RECOMENDACION | FECHA DE CIERRE | LEVANTAMIENTO |
|---|---|---|---|---|---|---|
| 5 | Excavación sin segregación. | IMPORTANTE | | Excavaciones deben encontrarse segregadas en la totalidad de su perímetro. | 21-12-2025 | |

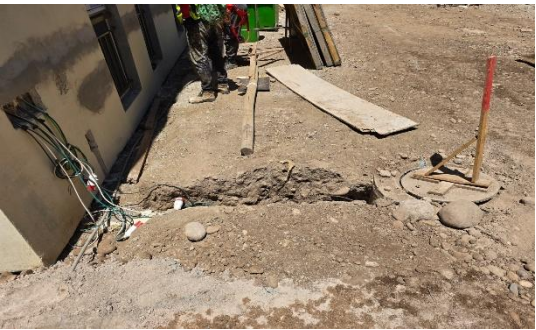
| N° | DESCRIPCION DEL HALLAZGO | CRITICIDAD | FOTO CONDICION | RECOMENDACION | FECHA DE CIERRE | LEVANTAMIENTO |
|---|---|---|---|---|---|---|
| 6 | Zanja sin segregación. | IMPORTANTE | | Excavaciones deben encontrarse segregadas en la totalidad de su perímetro. | 21-12-2025 | |

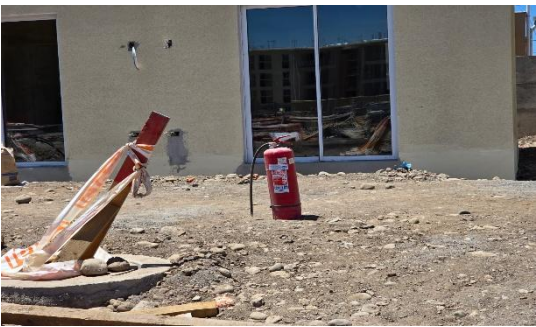
| N° | DESCRIPCION DEL HALLAZGO | CRITICIDAD | FOTO CONDICION | RECOMENDACION | FECHA DE CIERRE | LEVANTAMIENTO |
|---|---|---|---|---|---|---|
| 7 | Equipo extintor a la intemperie y en el piso. | IMPORTANTE | | Equipo extintor debe encontrarse sobre soporte aislado de la humedad, frio y calor. | 21-12-2025 | |

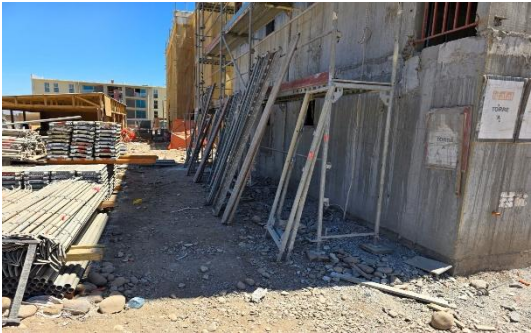
| N° | DESCRIPCION DEL HALLAZGO | CRITICIDAD | FOTO CONDICION | RECOMENDACION | FECHA DE CIERRE | LEVANTAMIENTO |
|---|---|---|---|---|---|---|
| 8 | Piezas de andamio almacenadas contra estructura de andamios. | INTOLERABLE | | Se solicita realizar almacenaje con tra estructura de andamios. | 20-12-2025 | |

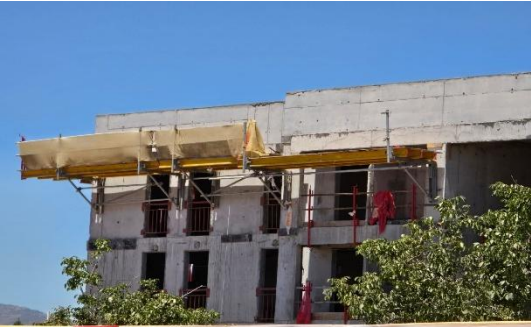
| N° | DESCRIPCION DEL HALLAZGO | CRITICIDAD | FOTO CONDICION | RECOMENDACION | FECHA DE CIERRE | LEVANTAMIENTO |
|---|---|---|---|---|---|---|
| 9 | Ménsula incompleta en estructura (falta diagonal). | INTOLERABLE | | Se debe completar estructura para no presentar inconvenientes al realizar retiro y traslado de la estructura. | 20-12-2025 | |
