Área de Gobierno de Desarrollo Urbano Sostenible

información análisis y diagnóstico

enero 2016

# ESTUDIO AMBIENTAL Y ESTADO DE LA URBANIZACIÓN

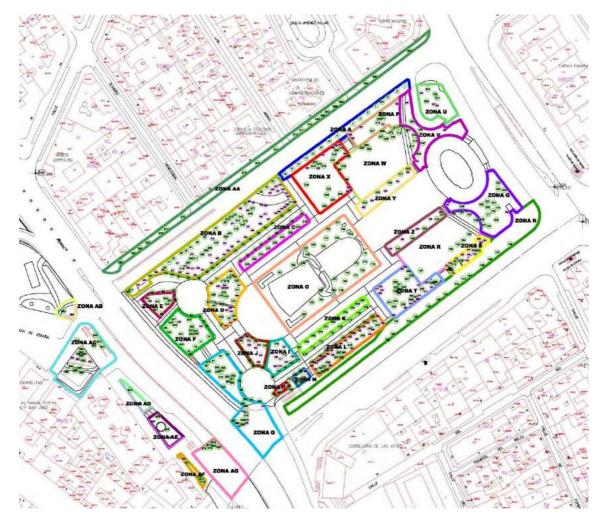
Figura I. Zonación de la vegetación de la Plaza de España.

Para el manejo de la vegetación arbórea y arbustiva, se dividió la Plaza de España en 33 zonas (fig. 1), en cada una de las cuales se identificaron las especies y se inventariaron las características principales, el estado fitosanitario y las recomendaciones a tomar. Se realizó la cartografía digital con la ubicación de todos los ejemplares y una base de datos para el manejo de toda la información recogida.

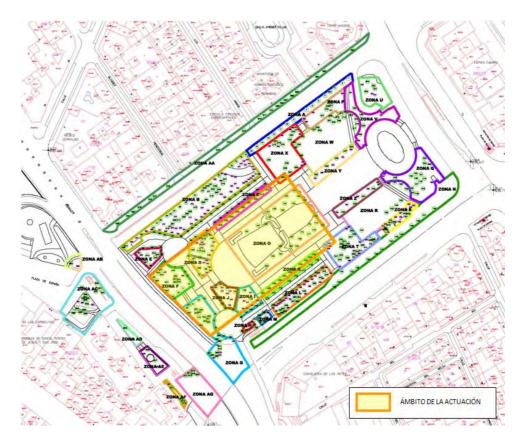
Figura 2. Ejemplo Ámbito de actuación en la reforma propuesta de la Plaza de España.

Solo como ejemplo de la metodología seguida la actuación propuesta en el periodo 2012-2015 afectaba a diez de las zonas identificadas según puede observarse en la (fig. 2) lo que de haberse llevada a cabo hubiera supuesto la afección global a:

- 16 especies y géneros arbóreos.
- 10 especies y géneros arbustivos.
- 253 árboles y arbustos, de los que existían 206 (desaparecidos 47).
- 187 árboles, de los que existían 163 (24 desaparecidos), de los que se consideraba que se podían trasplantar 97 y extraer 66.
- 66 arbustos, de los que existían 43 (23 desaparecidos), de los que se consideraba que se podían trasplantar 40 y extraer 3.

- I I especies y géneros arbóreos.
- 4 especies y géneros arbustivos.
- 158 árboles y arbustos, de los que existen 134 (desaparecidos 24).
- 120 árboles, de los que existen 104 (16 desaparecidos), de los que se consideraba que se podían trasplantar 65 y extraer 39.
- 38 arbustos, de los que existen 30 (8 desaparecidos), de los que se considera se pueden trasplantar 27 y extraer 3.
