## Compte rendu d'intervention 21/09/2026

| INTERVENTION | | N° 260921-01 |
| Machine 1 : Presse hydraulique 120 T<br>Modèle : PH-120/4D N° de série : PH1204D-2011-0387 | | |
| Objet / demande<br>Audit mécanique complet demandé par la maintenance<br>: bruits anormaux et vibrations croissantes sur le<br>groupe hydraulique, perte de cadence d'environ 15 %. | Lieu<br>Atelier 2 — ligne d'emboutissage 4 | |

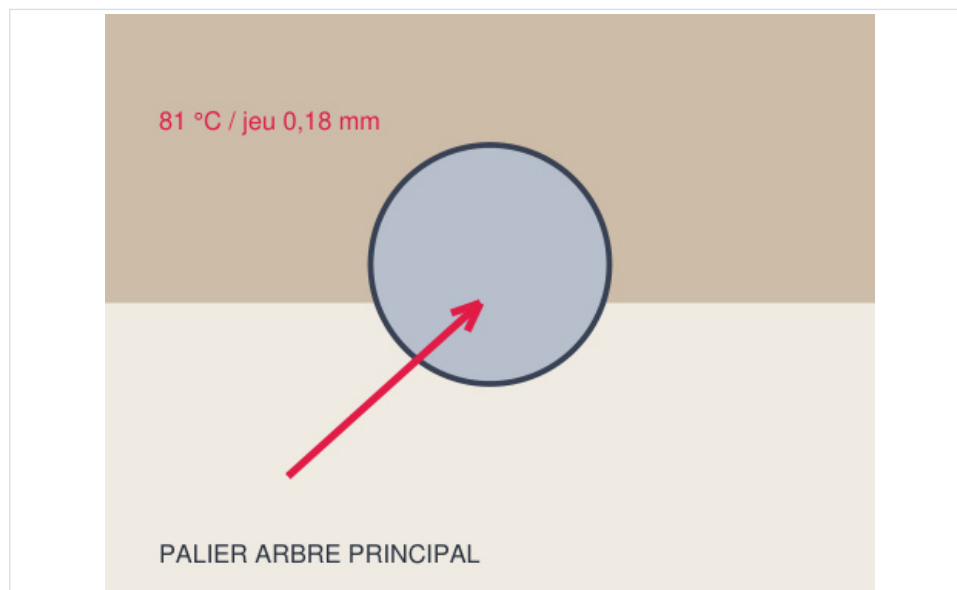
Photo 1

Audit complet du groupe hydraulique conforme à la demande. La perte de cadence s'explique par le patinage de la courroie détendue (glissement estimé 8 à 10 %) et par la dérive thermique de l'huile (68 °C) qui fait chuter le rendement volumétrique de la pompe. Le bruit et les vibrations proviennent du roulement d'arbre principal en fin de vie. Après intervention, la machine a repris sa cadence nominale ; deux réserves subsistent : le roulement principal et la fuite au raccord de refoulement.

Roulement de l'arbre principal en fin de vie : jeu axial mesuré au comparateur 0,18 mm (0,05 mm maxi), échauffement relevé à 81 °C et bruit caractéristique à 1 450 tr/min. Remplacement à planifier sous 48 h — risque de grippage engagé sous 250 h de production.

- 1) Remplacer le roulement de l'arbre principal sous 48 h (pièce réf. 63-2216-C3) — MO estimée 4 h, arrêt machine 1 journée.
- 2) Remplacer les 4 silentblochs moteur sous 1 mois.
- 3) Mettre en place un bac de récupération et un tapis absorbant sous le groupe hydraulique (sécurité).
- 4) Programmer le remplacement du groupe hydraulique à 2 000 000 cycles.
- 5) Mettre en place une gamme de graissage périodique et un relevé vibratoire mensuel.

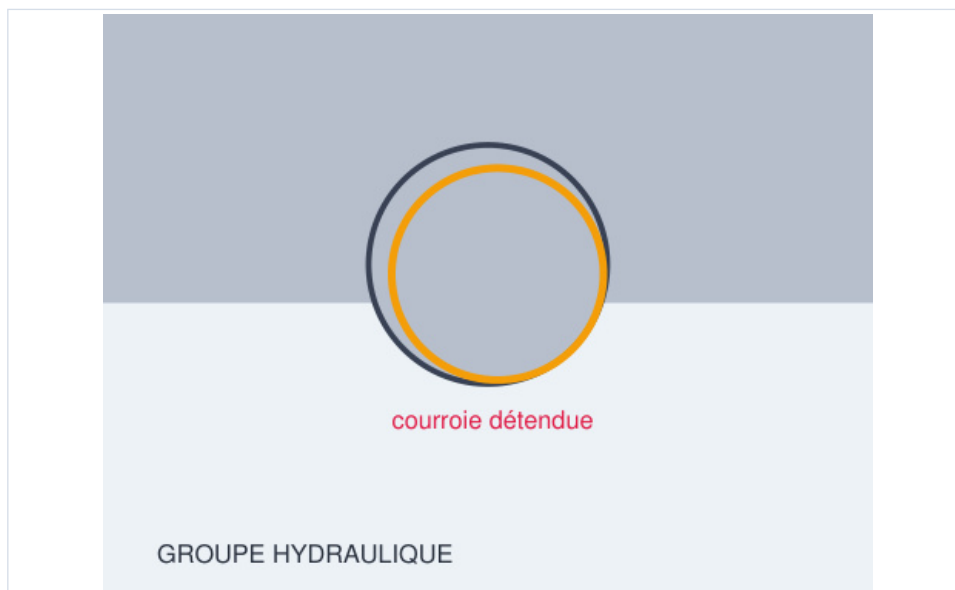
Photo 2

Courroie trapézoïdale de l'entraînement de pompe détendue : flèche mesurée 12 mm pour 8 mm maximum.  
Craquelures visibles et dépôt de gomme sur la gorge de poulie. Courroie remplacée (XPB 2360) et tension réglée à 7 mm.

Remplacement de la courroie trapézoïdale et nettoyage de la gorge de poulie ; réglage de la tension à 7 mm.  
Graissage complet des paliers et de la tête de bielle. Resserrage au couple de la visserie de bâti et des fixations moteur. Nettoyage du faisceau du refroidisseur d'huile et du filtre d'armoire. Contrôle et remise en état de la filtration par cartouche. Essai à vide puis en charge : cadence nominale retrouvée, température d'huile stabilisée à 61 °C.

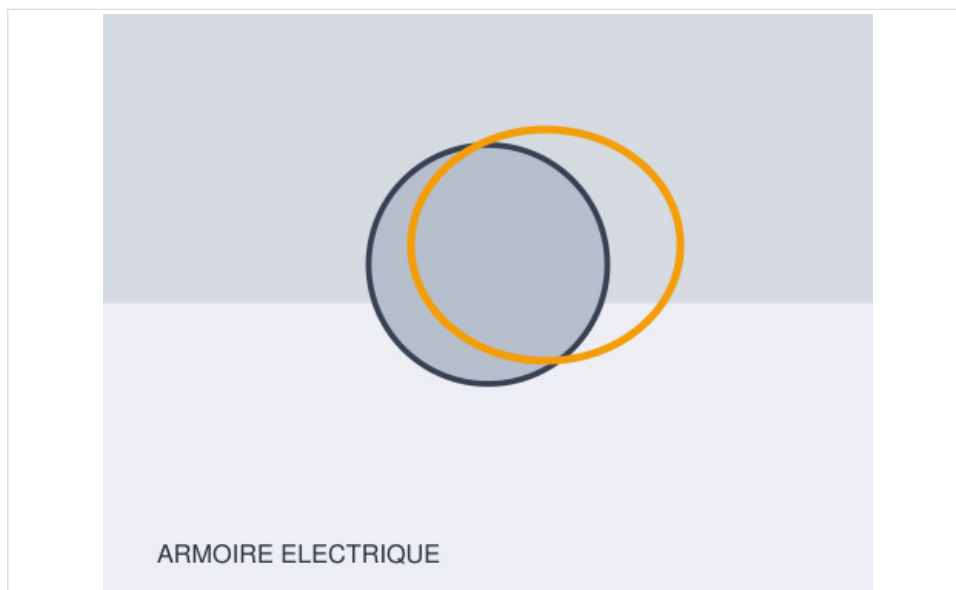
Photo 3

Armoire électrique : empoussièrement du filtre de ventilation et deux presse-étoupes non serrés en partie basse. Aspiration du filtre réalisée, presse-étoupes resserrés. Aucun défaut d'isolement relevé sur les circuits moteur et commande.

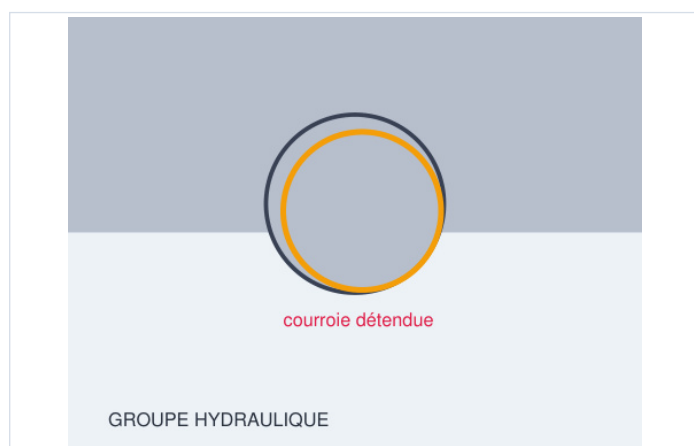
Photo 4 — Vue d'ensemble du groupe hydraulique

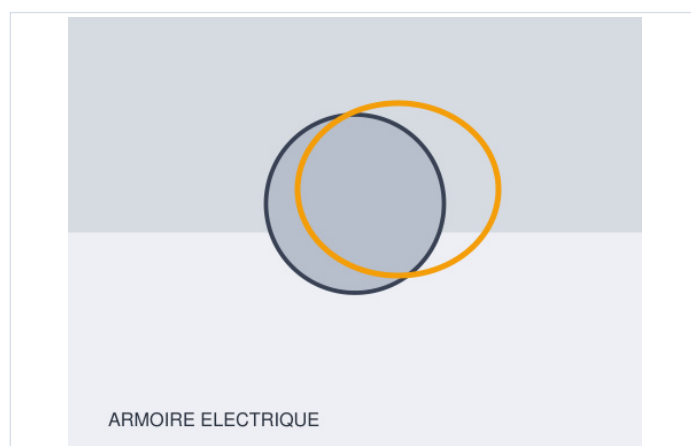
Photo 5 — Armoire électrique — état général
