## Compte rendu d'intervention 21/09/2026

N° 260921-01

Machine 1 : Presse hydraulique 120 T  
Modèle : PH-120/4D | N° de série : PH1204D-2011-0387

Objet / demande  
Audit mécanique complet demandé par la maintenance : bruits anormaux et vibrations croissantes sur le groupe hydraulique, perte de cadence d'environ 15 %.

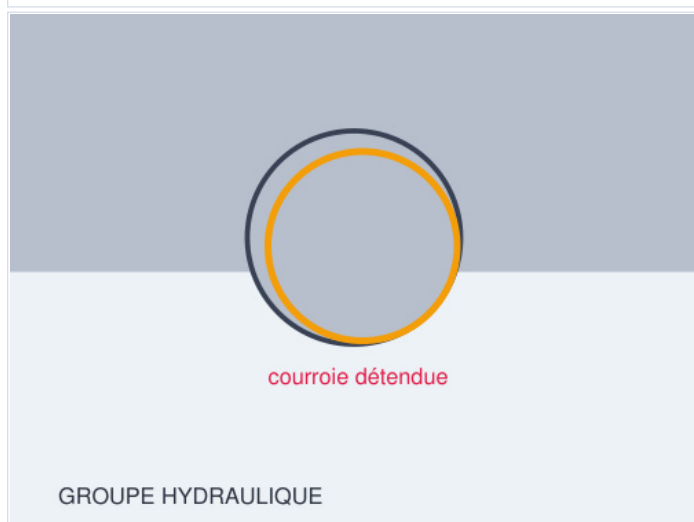
Photo 2

Courroie trapézoïdale de l'entraînement de pompe détendue : flèche mesurée 12 mm pour 8 mm maximum. Craquelures visibles et dépôt de gomme sur la gorge de poulie. Courroie remplacée (XPB 2360) et tension réglée à 7 mm.

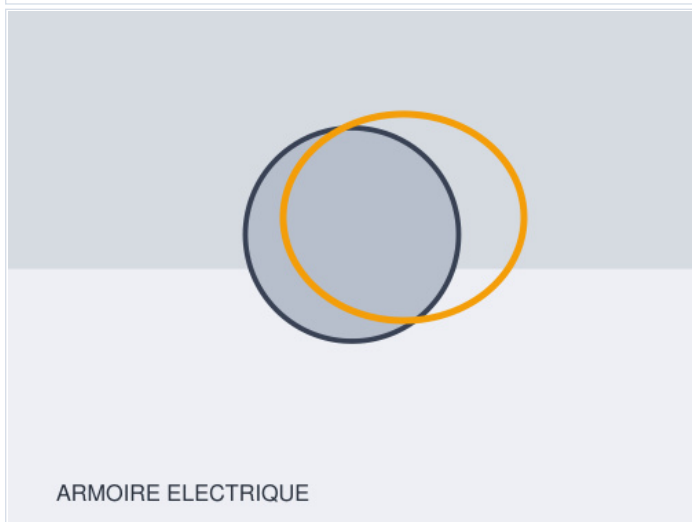
Photo 3

Armoire électrique : empoussièrement du filtre de ventilation et deux presse-étoupes non serrés en partie basse. Aspiration du filtre réalisée, presse-étoupes resserrés. Aucun défaut d'isolement relevé sur les circuits moteur et commande.

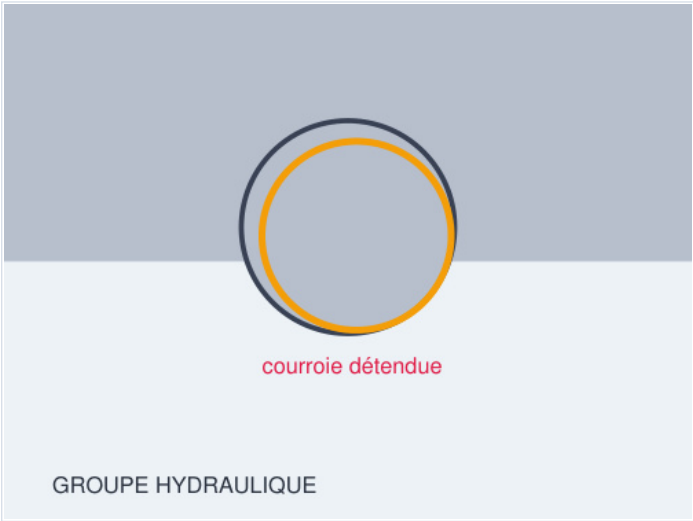
Photo 4 — Vue d'ensemble du groupe hydraulique
