# MAINT SAV

## Compte rendu d'intervention 21/09/2026

| INTERVENTION | | N° 260921-01 |
| Machine 1 : Presse hydraulique 120 T<br>Modèle : PH-120/4D N° de série : PH1204D-2011-0387 | | |

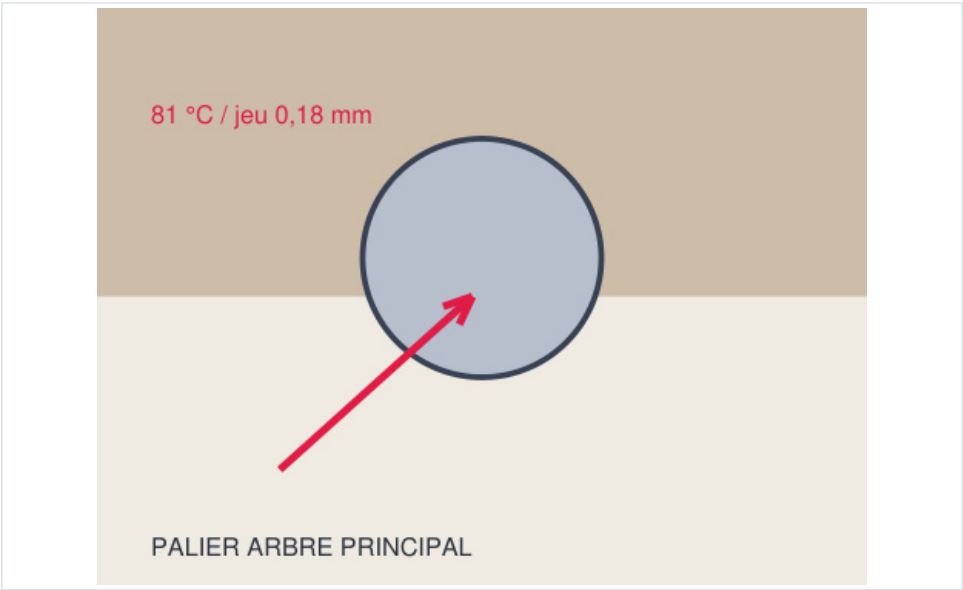
Photo 1

Roulement de l'arbre principal en fin de vie : jeu axial mesuré au comparateur 0,18 mm (0,05 mm maxi), échauffement relevé à 81 °C et bruit caractéristique à 1 450 tr/min. Remplacement à planifier sous 48 h — risque de grippage engagé sous 250 h de production.

- 1) Remplacer le roulement de l'arbre principal sous 48 h (pièce réf. 63-2216-C3) — MO estimée 4 h, arrêt machine 1 journée.
- 2) Remplacer les 4 silentbloks moteur sous 1 mois.
- 3) Mettre en place un bac de récupération et un tapis absorbant sous le groupe hydraulique (sécurité).
- 4) Programmer le remplacement du groupe hydraulique à 2 000 000 cycles.
- 5) Mettre en place une gamme de graissage périodique et un relevé vibratoire mensuel.

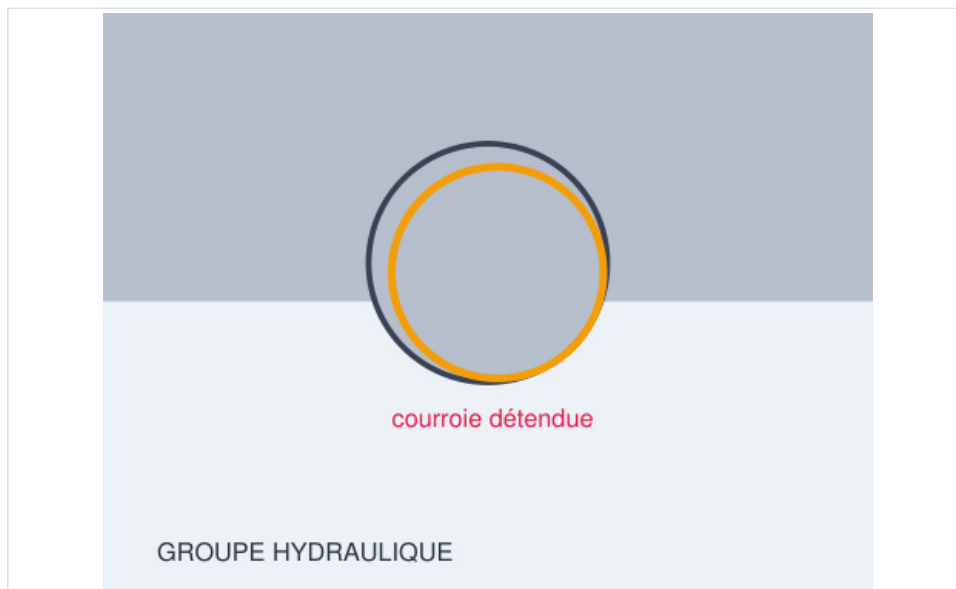
Photo 2

Courroie trapézoïdale de l'entraînement de pompe détendue : flèche mesurée 12 mm pour 8 mm maximum. Craquelures visibles et dépôt de gomme sur la gorge de poulie. Courroie remplacée (XPB 2360) et tension réglée à 7 mm.

Remplacement de la courroie trapézoïdale et nettoyage de la gorge de poulie ; réglage de la tension à 7 mm. Graissage complet des paliers et de la tête de bielle. Resserrage au couple de la visserie de bâti et des fixations moteur. Nettoyage du faisceau du refroidisseur d'huile et du filtre d'armoire. Contrôle et remise en état de la filtration par cartouche. Essai à vide puis en charge : cadence nominale retrouvée, température d'huile stabilisée à 61 °C.
