S7 多媒体 SD 卡更新程序 V2. 0 (有 TV 版) 作业指导书

S7 多媒体 CAN 盒更新程序 V2. 0 (有 TV 版) 作业指导书

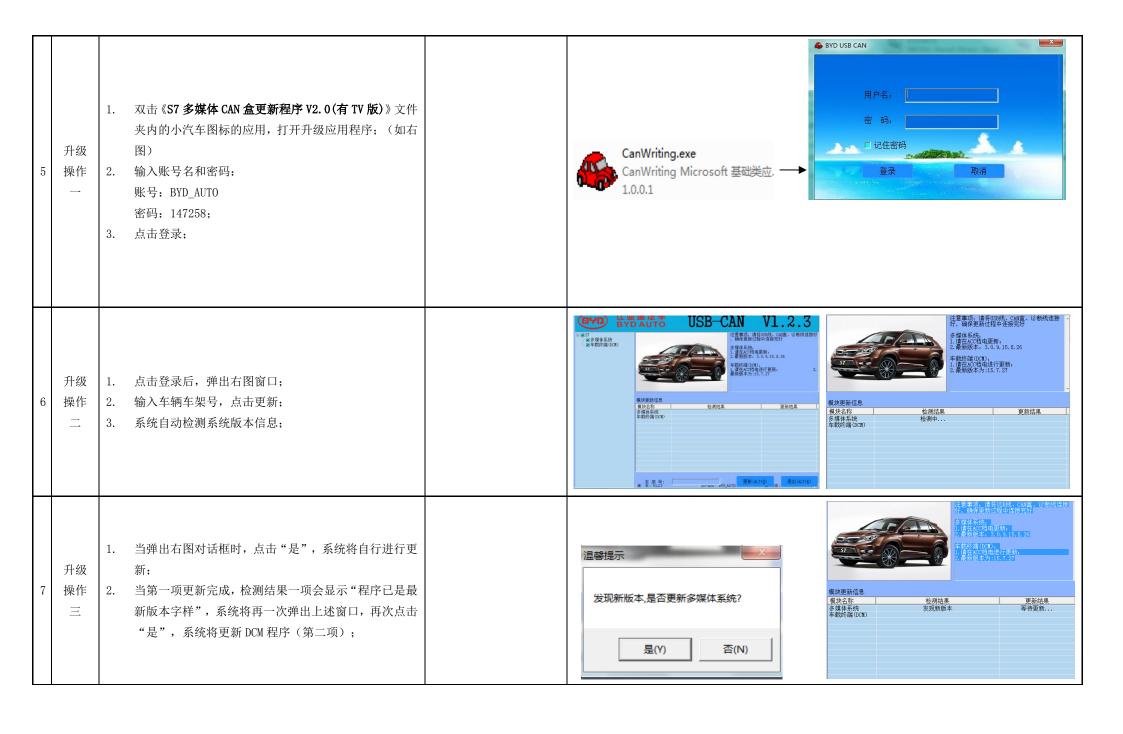
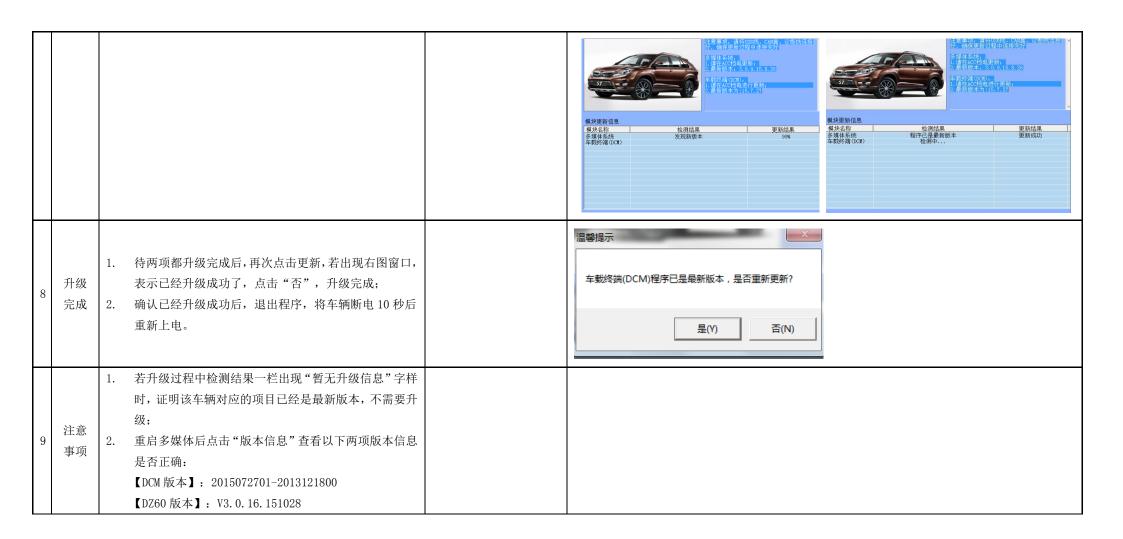
序号	名称	维修操作步骤	技术要求	注意事项(或图片)
1	升级范围	 多媒体出现任何问题,请先更新多媒体程序; 此版程序只适用于 S7 多媒体 15 款,不可相互替换; 此程序解决开大灯多媒体导航死机的问题; 		
2	升级工具	 装有比亚迪 CAN 驱动的电脑; CAN 盒; USB 线; 诊断线。 	1. 最好将电脑上安装的杀毒软件或电脑卫士,因为这些软件可能会屏蔽升级程序的文件; 2. 必须在整车ACC档更新;	
3	拷贝 程序	1. 将《 S7 多媒体 CAN 盒更新程序 V2. 0 (有 TV 版 》文件夹 (45MB) 复制到电脑的本地磁盘根目录(如 D 盘)上; 2. 检查文件夹的大小和文件夹内的文件夹和文件的数量 其中子文件 33 个,文件夹 4 个;	1. 升级文件不要下载 或复制到电脑桌 面; 2. 升级程序前请严格 检查升级文件的大 小和文件的数量;	S7多媒体CAN盒更新程序V2.0(有 TV版) 文件夹
4	整车上电	1. 将整车断电 10 秒钟后上 ACC 档电; 2. 将 CAN 盒连接电脑和整车,确认线路畅通;	 必须在ACC档电更新; 升级过程中车辆不要断电; 升级过程中要确保CAN盒、电脑、诊断线不要中断;
