# Werkelder Choorstraat 10

Onderzoeks- en inspectierapport

projectnummer 0413927.128  
definitief  
30 maart 2021

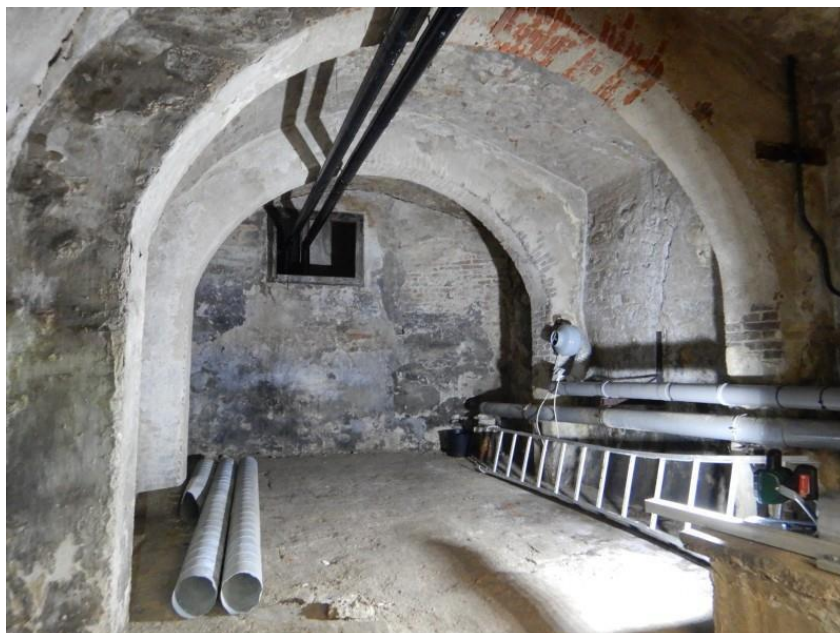
Figuur 4-1: overzichtsfoto binnenzijde kelder

De ribben onder het gewelf zijn aan de binnenzijde ter plaatse van de boog nagenoeg cirkelvormig, waardoor de hoogte van de rib varieert als gevolg van de afwijkende vorm van de boog van het gewelf. De breedte van de rib is anderhalf strek, de hoogte van de rib ter plaatse van de top van de boog en de wanden is eveneens anderhalve strek. Ter plaatse van de overgang wand-boog is de hoogte van de rib het grootst. Door de aanwezige spachtellaag is niet zichtbaar hoe de rib met het gewelf verbonden is.

Het metselwerk van kelder is over nagenoeg het gehele oppervlak voorzien van een spachtellaag. De vloer van de kelder is opgebouwd uit halfsteens straatwerk. De vloer loopt niet zichtbaar af.

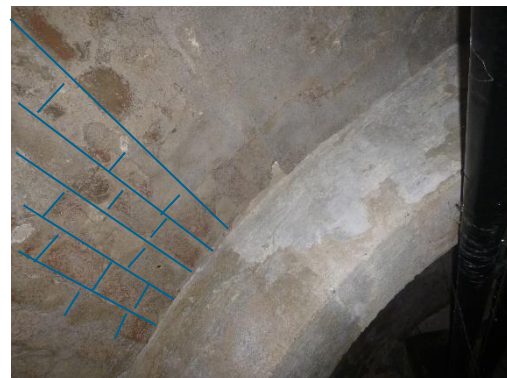
Figuur 2 Verband metselwerk in gewelf

Uit het beperkte beeld van het voegwerk in het welf zelf komt geen eenduidig metselverband of formaat naar voren, het aangetroffen metseloppervlak komt het meest overeen met een staand- of een kruisverband van het metselwerk.

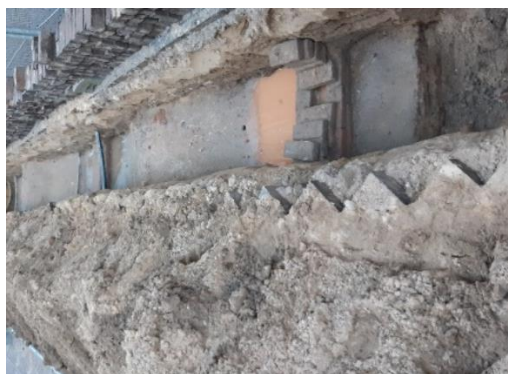
Figuur 4 Overzicht bovenzijde gewelven

Het metselwerk van het gewelf is slechts 40 cm<sup>1</sup> beneden het bestratingsoppervlak gelegen. Er is slechts 30 cm<sup>1</sup> zand aanwezig tussen de bestrating en het gewelf.

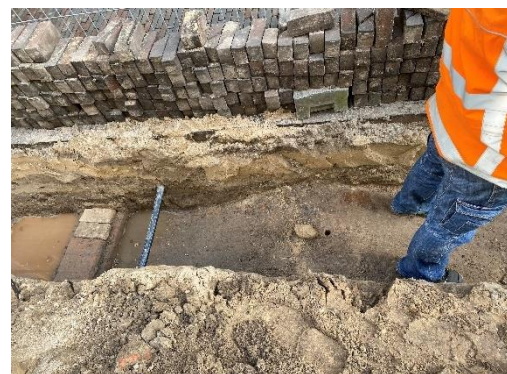
Figuur 5 Bovenaanzicht gewelf

De dikte van de wanden is aan de buitenzijde deels afleidbaar van de vorm van het gewelf. De oostelijke wand is duidelijk te bepalen. Boven de westelijke wand, ter plaatse van de overgang van het gewelf van Choorstraat 8 en naar Choorstraat 10 is een gestapelde hemelwaterafvoer aangebracht. Bij het verwijderen van deze stenen is geen overgang tussen de constructies zichtbaar. Het stucwerk, de vertinlaag gaat aaneengesloten door.

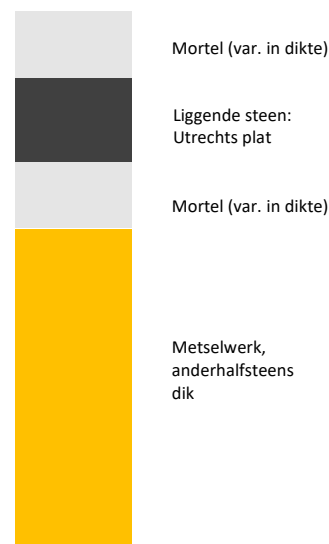
*Figuur 16 principe profiel boorkern*

In het algemeen kan gesteld worden dat de boog is afgewerkt met laag mortel van een variabele dikte. In deze mortel zijn stenen gestraat, type "Utrechts plat". De dikte van de mortel onder- en boven de ingestraten stenen is variabel.

In kern 1 is het gehele metselwerk zichtbaar en de dikte van het metselwerk te bepalen. De dikte van het metselwerk is in de kern ongeveer 30 cm<sup>1</sup>. Deze dikte is te relateren aan anderhalfsteens metselwerk.

In het rechter figuur is het principe van de opbouw van de boog weergegeven.

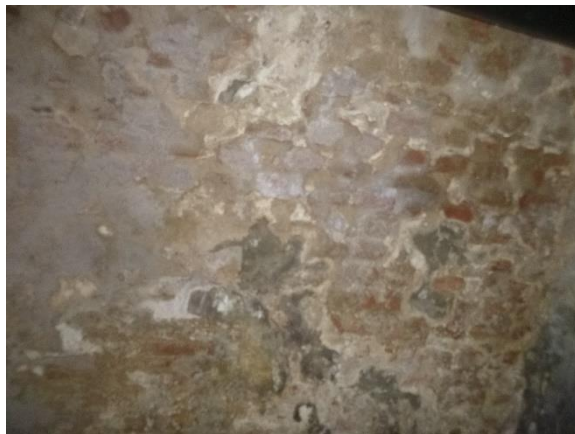
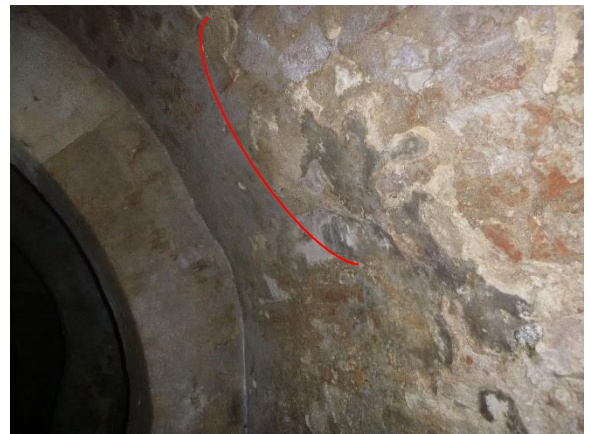
### 5.2.1 Opbolling van het metselwerk in achterste gewelf (1)

In het achterste gewelf is de oostzijde van de boog niet boogvorming. Het gewelf is tussen de achterste rib en de achterwand naar vlak tot enigszins naar binnen gebold over een lengte van 2 m<sup>1</sup>. De breedte van de opbolling is ongeveer 1,0 m<sup>1</sup>. Er is geen loszittend metselwerk geconstateerd, het geheel is ongescheurd. In het overige deel van dit gewelf zijn wel scheuren (gebrek 2) aanwezig, deze zijn in de volgende paragraaf beschreven. De constructeur heeft aangegeven dat deze vorm waarschijnlijk leidt tot een verminderde constructieve boogwerking in het gewelf.

Figuur 13 Opbolling metselwerk

Figuur 14 Opbolling van metselwerk

De vervorming (1) aan de oostzijde van de boog van het gewelf zou kunnen duiden op overbelasting, er zouden dan echter wel scheuren aanwezig moeten zijn in het vervormde oppervlak. Dit is niet het geval. Aannemelijk is dat tijdens de bouw van de boog de bekisting van het metselwerk is vervormd, waardoor de uiteindelijke boog is uitgezakt. Door de vorm van het gewelf zijn er twijfels over het kunnen optreden van constructieve boogwerking in het metselwerk.

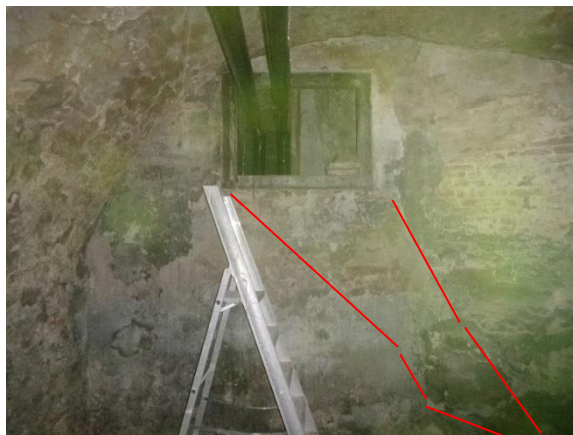
Figuur 19 Aanzicht achterwand

In de achterwand zijn drie scheuren aanwezig. Twee scheuren gaan vanuit één punt in de vloer diagonaal omhoog naar beide onderhoeken van het kozijn en de derde scheur is aanwezig in de westelijke aansluiting tussen het gewelf en de achterwand, deze scheur gaat vanaf de vloer tot aan de oostelijke bovenhoek van het kozijn. Het metselwerk ter plaatse van de scheuren is voorzien van spachtelwerk, waardoor niet zichtbaar is of de scheuren door de steen of het voegwerk lopen.

De scheuren in de achterwand (2) ontstaan door krachten vanuit het gewelf op het schuine gedeelte van de halfsteensmuur. De krachten vanuit het gewelf worden excentrisch overgedragen op de muur, waardoor de muur deze krachten niet kan opnemen en scheurt. Het schuine deel van de wand wordt naar binnen gedrukt.

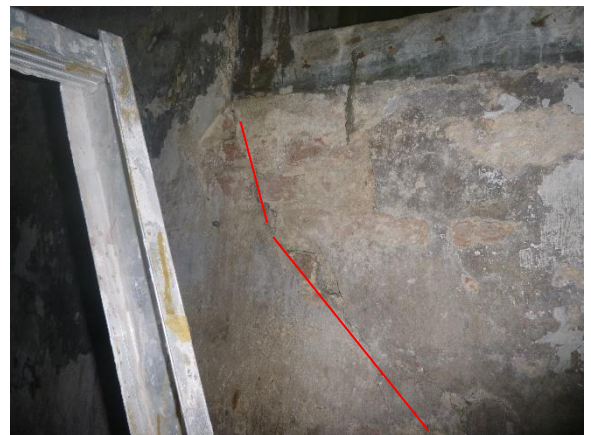
De oostelijke scheur heeft een lengte van 2,5 m<sup>1</sup> en loopt vermoedelijk door het voegwerk. De scheurwijdte van het horizontale scheurdeel is circa 2 mm<sup>1</sup> en van het verticale deel is de scheurwijdte 5 mm.

Figuur 20 Scheur vanuit oostelijke hoek kozijn

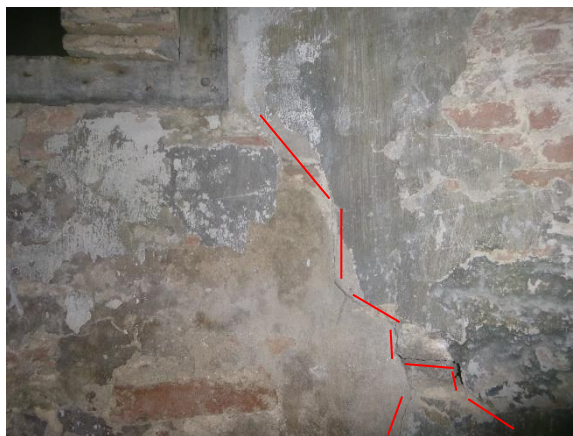
De westelijke scheur heeft een lengte van 2 m<sup>1</sup> en gaat eveneens vermoedelijk door het voegwerk. De scheurwijdte van het horizontale scheurdeel is circa 2 mm<sup>1</sup> en van het verticale deel is de scheurwijdte 0,5 mm<sup>1</sup>. Het verschil in scheurwijdte duidt op een horizontale en verticale verplaatsing tussen gescheurde muurdelen.

Figuur 21 Scheur vanuit westelijke hoek kozijn

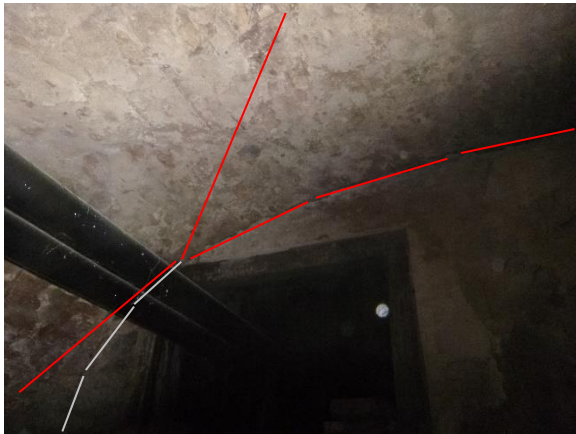
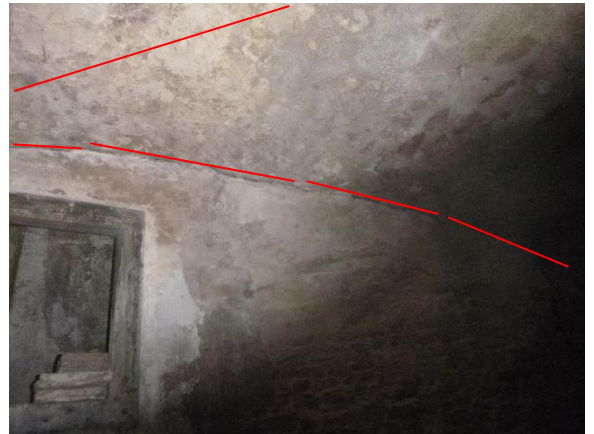
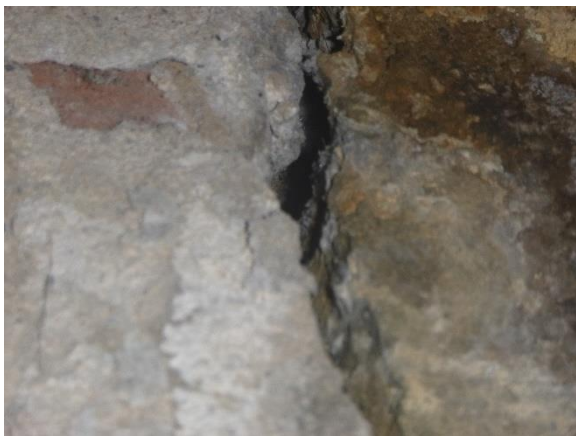
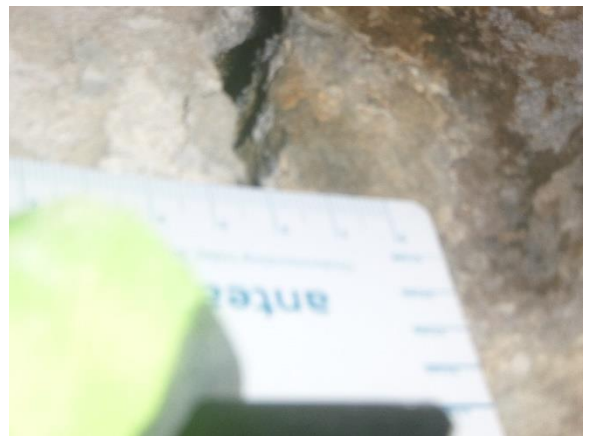
### 3b Scheur in aansluiting

In de scheur in de aansluiting tussen de achterwand en het gewelf heeft afschuiving plaats gevonden, waardoor de scheur tot 10 mm<sup>1</sup> open staat. De totale scheurlengte is 4,5 m<sup>1</sup>. De achterwand lijkt onder de boog te zijn gemetseld, er is geen vertande aansluiting in het metselwerk zichtbaar.

*Figuur 23 Aansluiting gewelf op achterwand, inclusief scheuren vanuit gewelf*

*Figuur 24 Scheur in aansluiting achterwand op gewelf*

*Figuur 25 Verschuiving ter plaatse van gescheurde aansluiting*

*Figuur 26 Detail scheur*

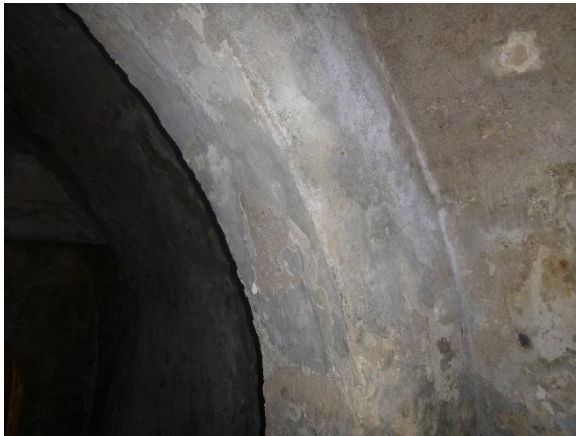
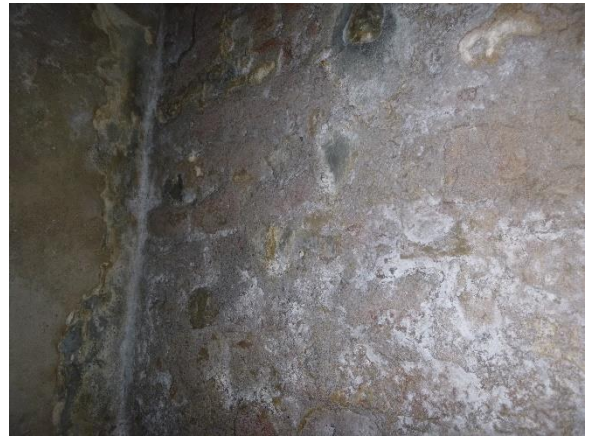
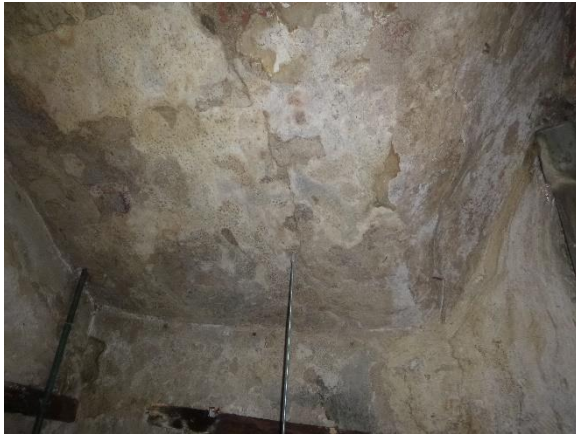
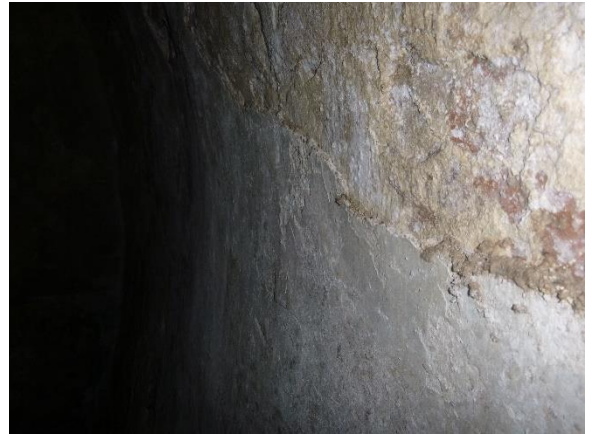
## 5.2.7 Gebreken aan het spachtelwerk (7)

Ter plaatse van het eerste gewelf zijn lekkagesporen op het spachtelwerk aanwezig, tijdens de inspectie is echter geen lekkage geconstateerd.

Over de gehele kelder is het spachtelwerk vervuild met een groene verkleuring. De groene verkleuring wordt veroorzaakt door vocht in of op de ondergrond. Het algemene beeld geeft aan dat de gehele kelder in het verleden vochtig is geweest. Op het moment van de inspectie nam de vochtigheid van het spachtelwerk toe met de diepte van de kelder. In het voorste gewelf is het oppervlak droog. Verder zijn er tijdens de inspecties geen actieve lekkages aangetroffen, wel is verspreid in de kelder zichtbaar dat er lekkages geweest zijn.

*Figuur 37 Aanzicht spachtelwerk achterste gewelf*

*Figuur 38 detailaanzicht spachtelwerk achterste gewelf*

*Figuur 39 Aanzicht spachtelwerk middelste gewelf*

*Figuur 40 Detailaanzicht spachtelwerk middelste gewelf*

*Figuur 41 Aanzicht spachtelwerk eerste gewelf*

*Figuur 42 Detail aanzicht spachtelwerk eerste gewelf*

Het vocht in de kelder (7) heeft geleid tot aantasting van het materiaaloppervlak. Het overgrote deel van het metselwerk bevindt zich onder de spachtellaag en wordt als zodanig beschermd
