# Capaciteitsbepaling Werfkelder Utrecht

**Choorstraat 10**  
**Verificatieberekening**

projectnummer 0413927.128  
documentnummer 413927-BER-VB-01  
definitief revisie 3.0

Code object: CS10

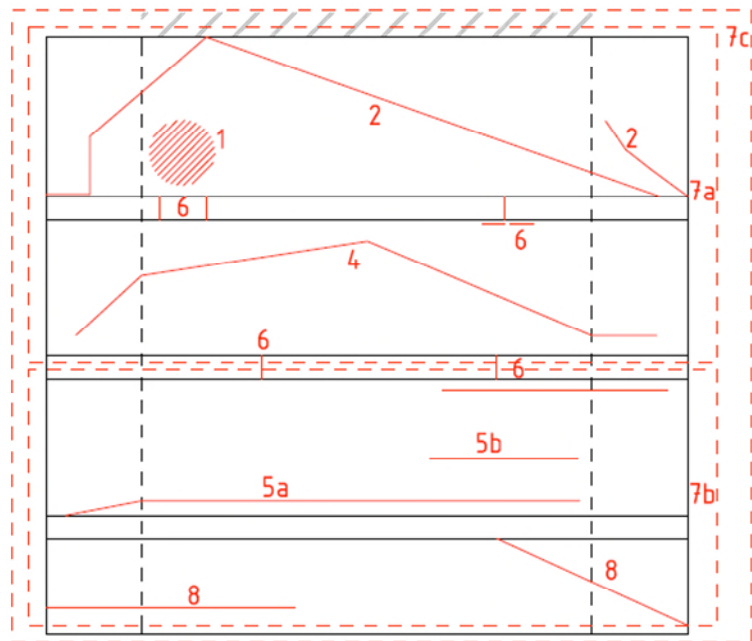
- Een opbolling van het metselwerk, in onderstaande tekeningen gemarkeerd met nummer 1. Hierbij komt het metselwerk naar binnen toe.
- Scheuren die diagonaal of in de overspanningsrichting lopen. Deze scheuren zijn gemarkeerd met de nummer 2 (0,5mm), 4 (lokaal 4mm) en 5 (<0,1mm).
- Scheuren in de rib. Dit betreft de scheuren die zijn gemarkeerd met nummer (6).

Figuur 2-8: Uitslag van het schadebeeld van het gewelf. De wanden aan weerszijden zijn via het gewelf verbonden. In deze afbeelding zijn de doorlopende scheuren te volgen over het gewelf [B01].

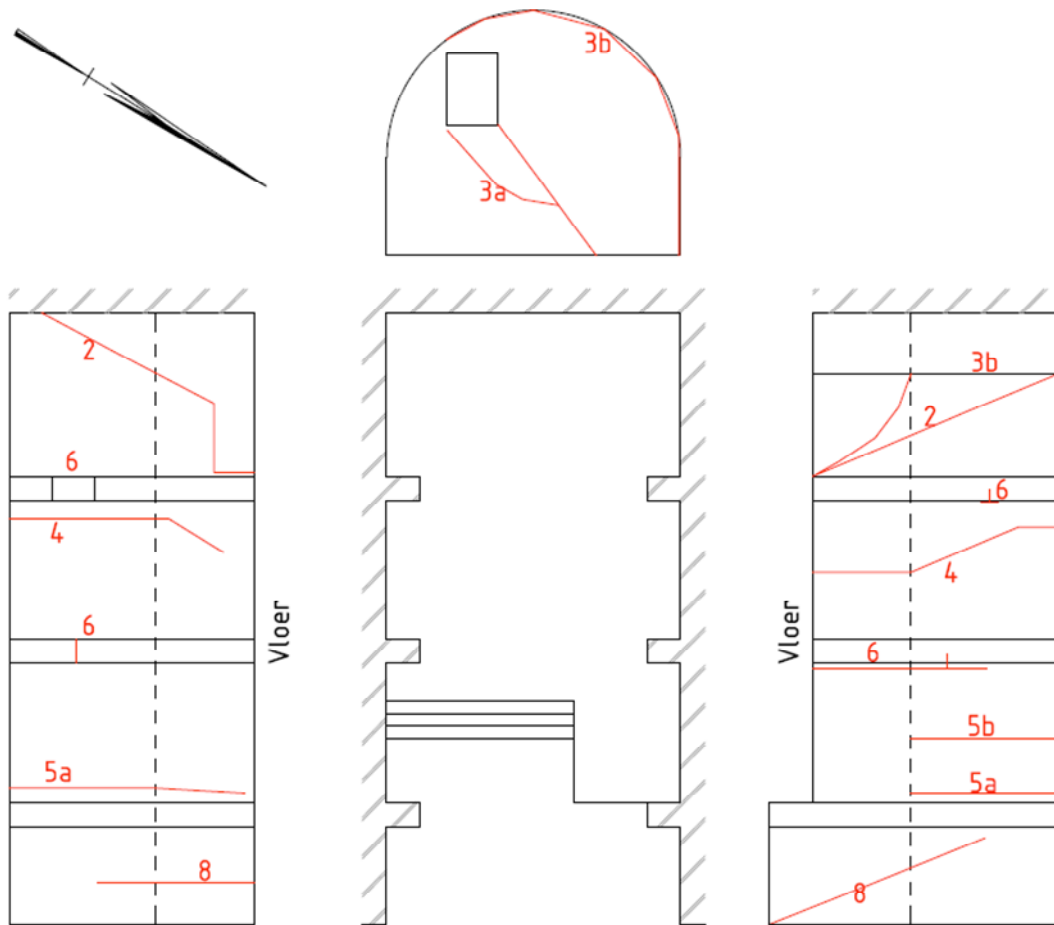
Figuur 2-9: Schadebeeld in de wanden en het gewelf van de straatkelder bij Choorstraat 10 [B01].

Uit de inspectie blijkt dat er veel variatie in de gebruikte steensoort en afmetingen zitten. De gevonden scheuren die dwars op de kelder lopen, zijn waarschijnlijk het gevolg van zettingen en vervormingen van de kelder en de fundering. Deze zijn door hun aard waarschijnlijk niet het gevolg van de verkeersbelasting boven op de kelder. De scheuren in de ribben zijn de enige scheuren in dwarsrichting van de weg, welke veroorzaakt zouden kunnen zijn door verkeersbelasting. De scheurwijdte van 4,0 mm in scheur 4 lijkt te worden veroorzaakt door ongelijke zettingen. Deze scheur zal de spreiding van de belastingen kunnen beperken.

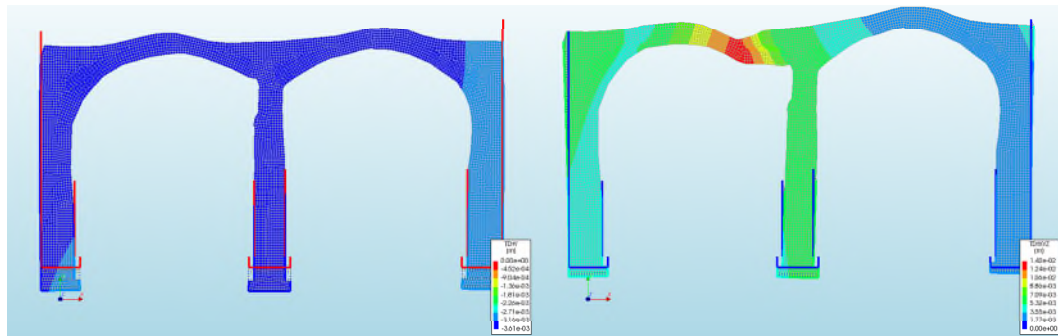
Voor het basismodel wordt bekeken wat de doorbuiging is na het aanbrengen van de rustende belasting. Dit is 3,6 mm. Per stap wordt beschouwd wat de maximale doorbuiging is ten opzichte van de initiële 3,6 mm. Bij de bezwijkbelasting met een vergrotingsfactor  $f_v = 13,8$  blijkt deze doorbuiging nog steeds te voldoen:

Figuur 7-2: Links: verticale verplaatsing in stap  $f_v = 0,0$ , na aanbrengen van het eigengewicht en de rustende belasting, resulterend in een maximale verplaatsing van 3,6 mm. Rechts: verticale verplaatsing bij stap  $f_v = 13,8$ , waarbij de maximale verplaatsing gelijk is aan 14,2 mm.

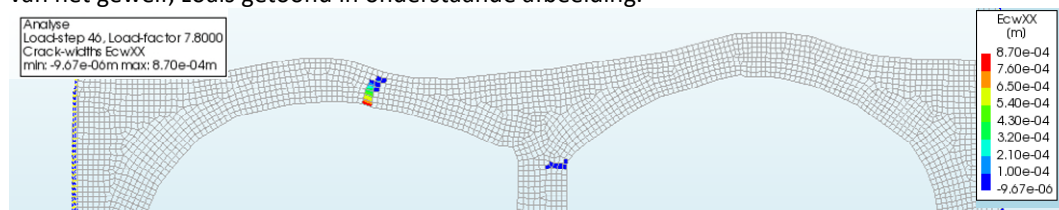
Bij een vergrotingsfactor groter dan  $f_v = 7,8$  treedt de eerste scheurvorming op die resulteert in scheurwijdtes groter dan 1,0 mm. Voor deze scheurvorming worden de scheuren aan de bovenzijde van de constructie buiten beschouwing gelaten. Doordat onbekend is hoe de hechting in deze afwerklaag is, wordt ervan uitgegaan dat deze niet bestaat. Hierdoor zal er ook geen scheurvorming optreden en is de maatgevende scheurvorming enkel te vinden aan de onderzijde van het gewelf, zoals getoond in onderstaande afbeelding.

Figuur 7-3: scheurpatroon bij een vergrotingsfactor van  $f_v = 7,8$ .

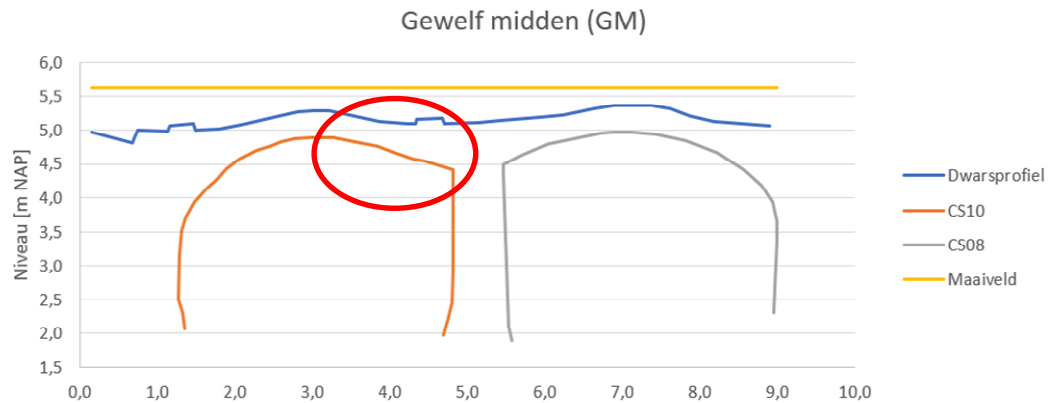
De geometrie van het gewelf wijkt af van een constructieve boog door dat aan de west zijde met kelder CS8 een recht gedeelte zit, zoals aangegeven in onderstaande afbeelding. Het gevolg van deze vorm is een reductie in capaciteit doordat de boogwerking niet optimaal is. Uit de analyse blijkt dat het model zoals hiervoor is toegepast onvoldoende capaciteit oplevert om verkeer te kunnen toestaan op de Choorstraat. Om deze reden is een verdere analyse uitgevoerd waarbij de capaciteit van de ribben worden meegenomen in de beoordeling van de doorsnede GM.

Figuur 7-4: afwijking geometrie GM. De rode cirkel duidt het gedeelte van het gewelf waar de boogwerking onvoldoende is.

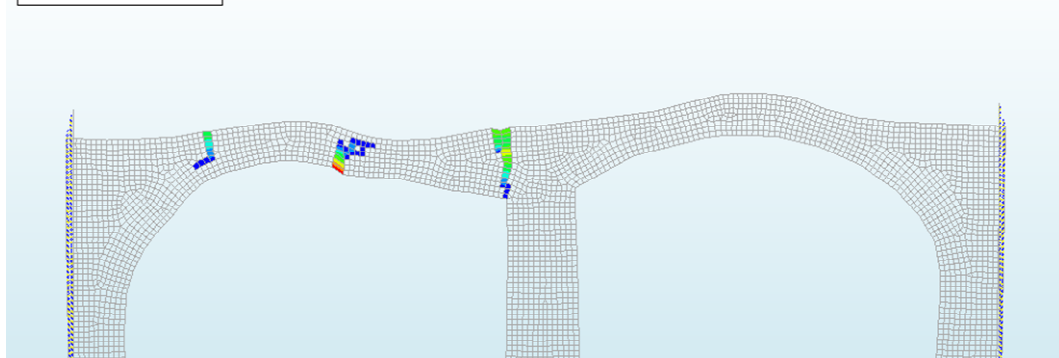
Figuur 7-7: faalmechanisme van GM, waarbij het gewelf als buiglijger wordt belast in plaats van boog.

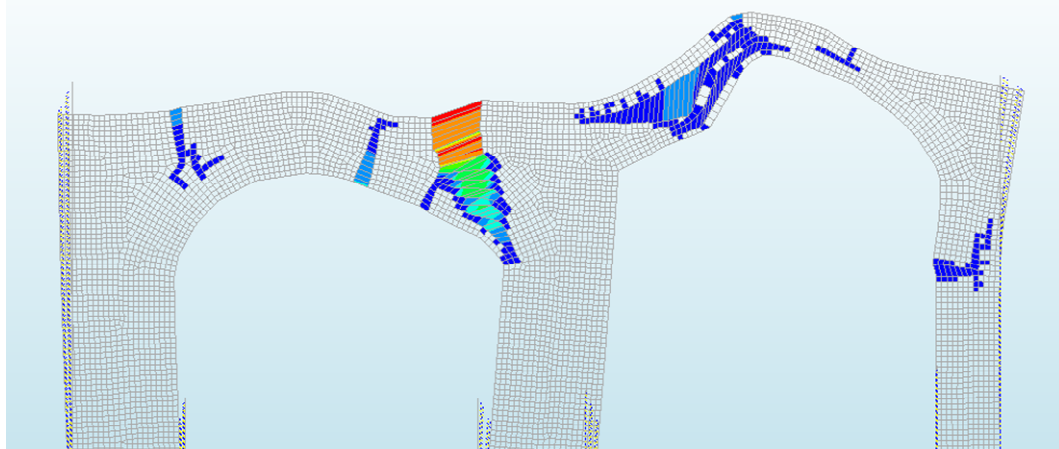
Figuur 7-8: bezwijk mechanisme van RZ

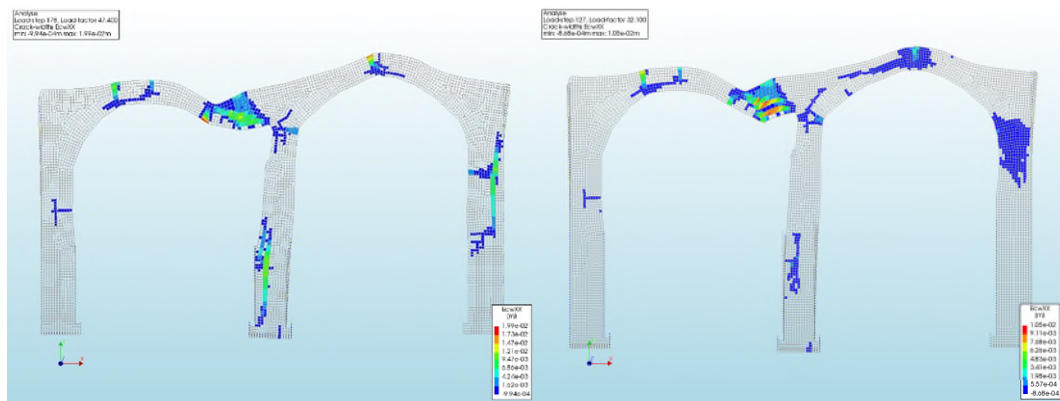
Het bezwijkmechanisme wordt niet beïnvloed door deze aanpassing. Beide situaties leiden tot een pons van het gewelf, waarbij niet genoeg spreiding optreedt om de boogwerking te activeren. Dit is te zien in onderstaande afbeeldingen. Een funderingsniveau van +0,0 m NAP leidt tot een kleine toename in capaciteit doordat de constructie minder stijf is en er hierdoor meer spreiding kan worden gerealiseerd door vervorming.

Figuur 7-9: scheurvorming voor bezwijken (GZ, x = 4,5 m), waarbij in beide gevallen het mechanisme op pons duidt. Links conform de basis analyse met funderingsniveau +0,5 m NAP, rechts met +0,0 m NAP.

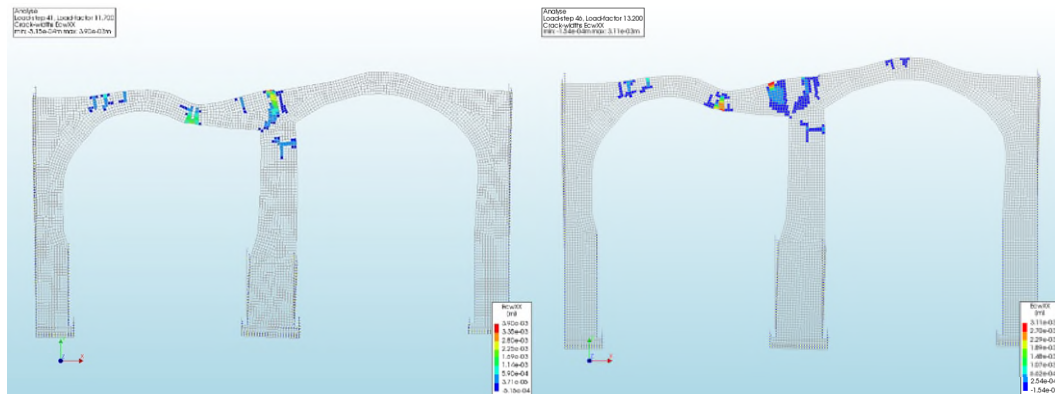
Voor de doorsnede GM geldt het zelfde als voor GZ. Hierbij treedt in beide gevallen scharniervorming op, wat uiteindelijk leidt tot een instabiele constructie en daarmee tot bezwijken. Onderstaande tabel dient te worden vergeleken met Tabel 10: UC waarden per C20 beperking voor de BGT. Waaruit volgt dat de zelfde beperkingen dienen te worden toegepast.

Figuur 7-10: scheurvorming voor bezwijken (GM, x=39), waarbij in beide gevallen het mechanisme duidt op meervoudige scharnier vorming. Links conform de basis analyse met funderingsniveau +0,5 m NAP, rechts met +0,0 m NAP.

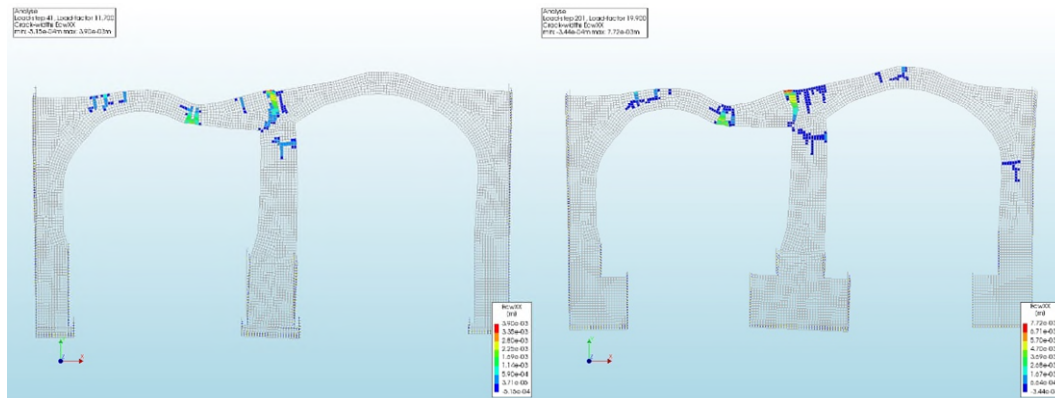
Figuur 7-11: scheurvorming voor bezwijken (GM,  $x = 3,9$  m), waarbij in beide gevallen het mechanisme duidt op meervoudige scharnier vorming. Links conform de basis analyse zonder versnijding, rechts met een versnijding van 500 mm.

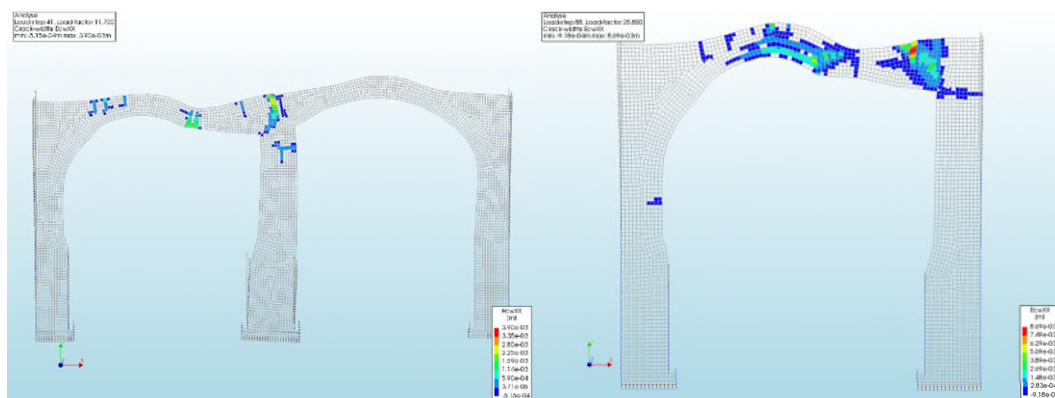
Figuur 7-12: scheurvorming voor bezwijken (GM,  $x=39$ ), waarbij de aanpassing van het model leidt tot een afwijking van het faalmechanisme. Links conform de basis analyse zonder versnijding, rechts de variant met een enkele boog.

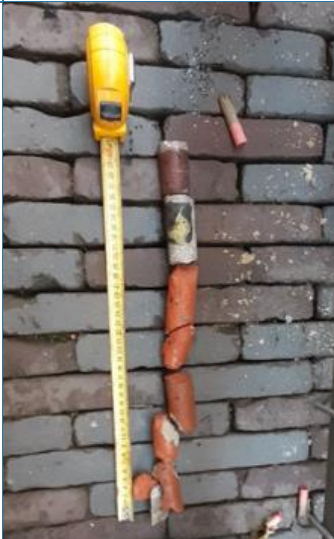
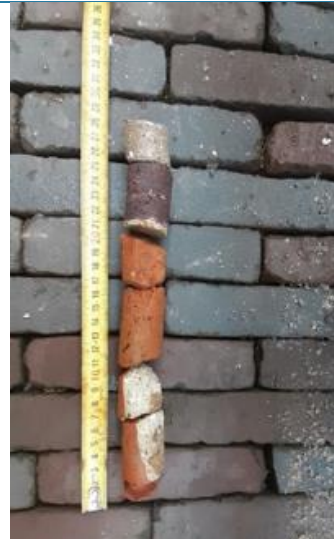
| Dikte spachtellaag binnenzijde | De onderzijde van de kern is afgeknapt, de spachtellaag is niet meetbaar | De onderzijde van de kern is afgeknapt, de spachtellaag is niet meetbaar. |

De breuk van de kernen lijkt een logisch gevolg te zijn van de lengte-diameter verhouding van de kernboring. Tijdens het boren ontstaat wrijving tussen de kern en boor, waardoor de kern wil roteren/torderen. De geringe doorsnede van de kern kan deze krachten niet opnemen, met breuk tot gevolg. De schone breukvlakken duiden eveneens op breuk tijdens boren. Het boorgat is te klein om te kunnen inspecteren op scheuren.

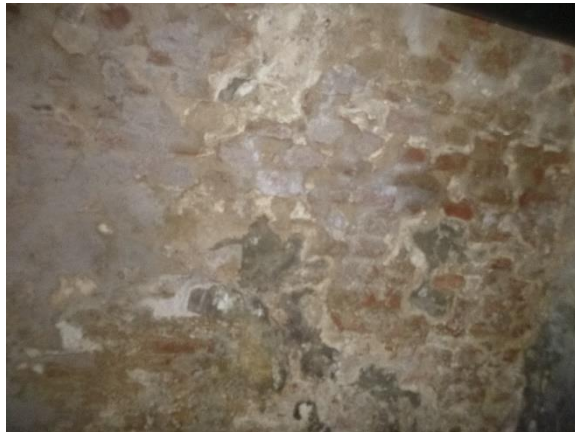
In het achterste gewelf is de oostzijde van de boog niet boogvorming. Het gewelf is tussen de achterste rib en de achterwand naar vlak tot enigszins naar binnen gebold over een lengte van 2 m<sup>1</sup>. De breedte van de opbolling is ongeveer 1,0 m<sup>1</sup>. Er is geen loszittend metselwerk geconstateerd, het geheel is ongescheurd. In het overige deel van dit gewelf zijn wel scheuren (gebrek 2) aanwezig, deze zijn in de volgende paragraaf beschreven. De constructeur heeft aangegeven dat deze vorm waarschijnlijk leidt tot een verminderde constructieve boogwerking in het gewelf.

Figuur 13 Opbolling metselwerk

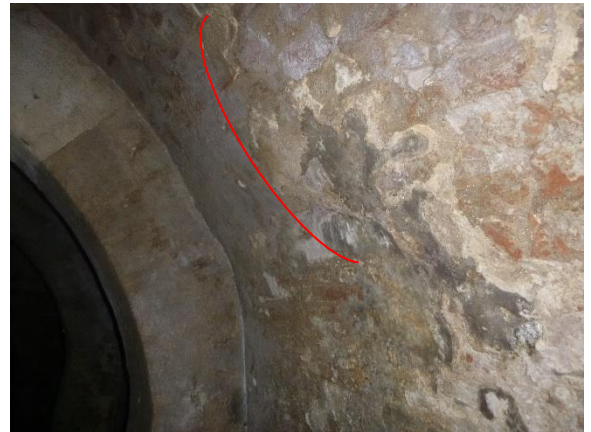
Figuur 14 Opbolling van metselwerk

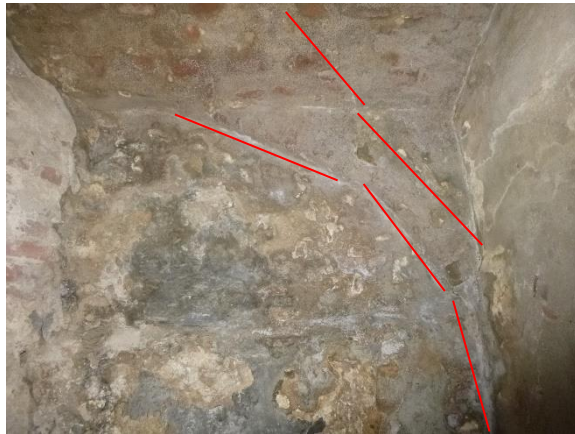
*Figuur 15 Scheuren in westelijke wand, in het spachtelwerk is eveneens enige witte aftekening zichtbaar op de foto, welke niet is herkend als gescheurd metselwerk*

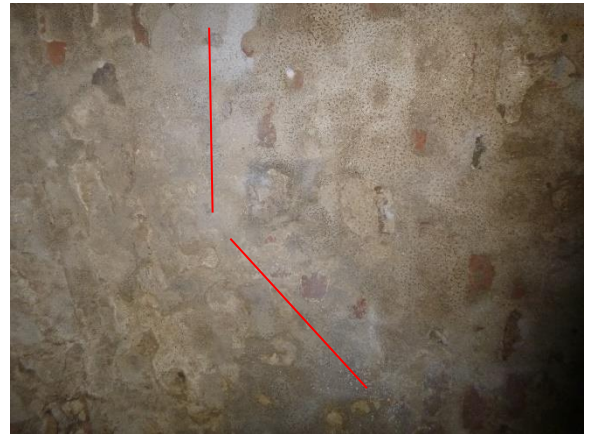
*Figuur 16 Schuine scheur in de boog van het gewelf vanaf de westelijke wand richting het kozijn*

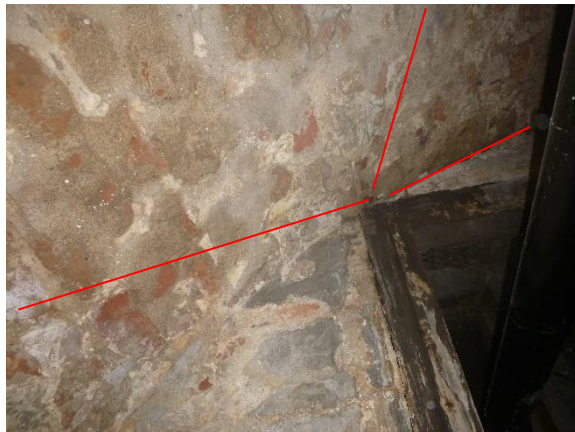
*Figuur 17 Knooppunt van scheuren in gewelf boven oostzijde van het kozijn in de achterwand*

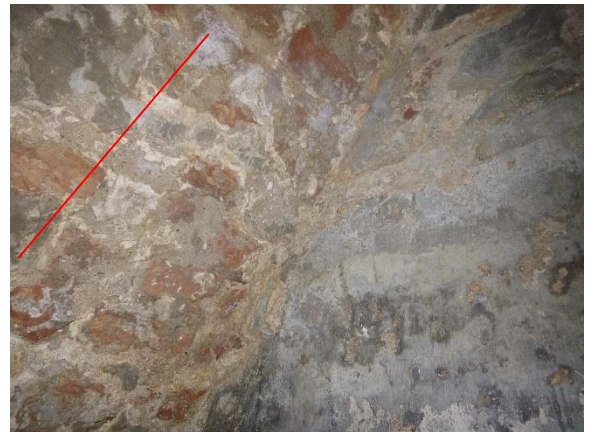
*Figuur 18 De scheur in de oostelijke wand vanaf het knooppunt boven het kozijn*

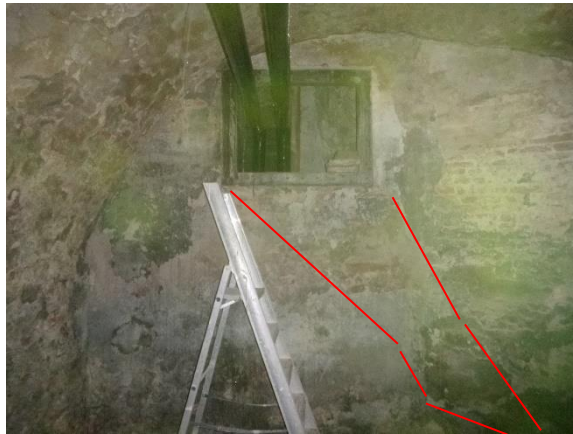
In de achterwand zijn drie scheuren aanwezig. Twee scheuren gaan vanuit één punt in de vloer diagonaal omhoog naar beide onderhoeken van het kozijn en de derde scheur is aanwezig in de westelijke aansluiting tussen het gewelf en de achterwand, deze scheur gaat vanaf de vloer tot aan de oostelijke bovenhoek van het kozijn. Het metselwerk ter plaatse van de scheuren is voorzien van spachtelwerk, waardoor niet zichtbaar is of de scheuren door de steen of het voegwerk lopen.

De oostelijke scheur heeft een lengte van 2,5 m<sup>1</sup> en loopt vermoedelijk door het voegwerk. De scheurwijdte van het horizontale scheurdeel is circa 2 mm<sup>1</sup> en van het verticale deel is de scheurwijdte 5 mm.

De westelijke scheur heeft een lengte van 2 m<sup>1</sup> en gaat eveneens vermoedelijk door het voegwerk. De scheurwijdte van het horizontale scheurdeel is circa 2 mm<sup>1</sup> en van het verticale deel is de scheurwijdte 0,5 mm<sup>1</sup>. Het verschil in scheurwijdte duidt op een horizontale en verticale verplaatsing tussen gescheurde muurdelen.

Ter plaatse van het contactpunt van de scheur op de vloer ligt één steen in de vloer los. Een hoekpunt van deze steen bevindt zich onder de muur, waardoor het vrije deel van de steen omhoog komt.

Figuur 19 Aanzicht achterwand

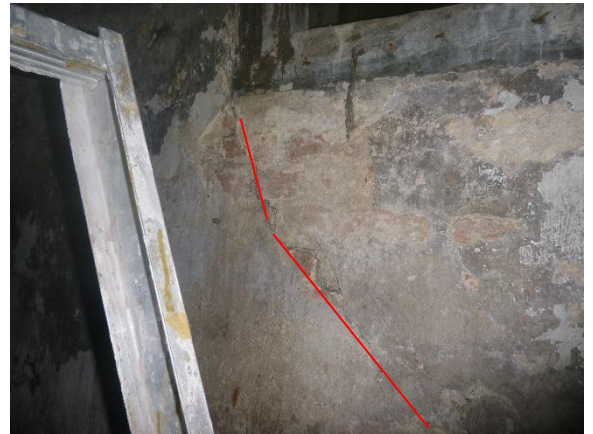
Figuur 20 Scheur vanuit oostelijke hoek kozijn

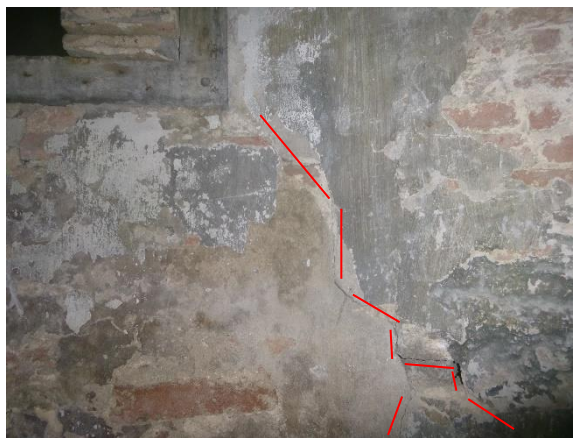
Figuur 21 Scheur vanuit westelijke hoek kozijn

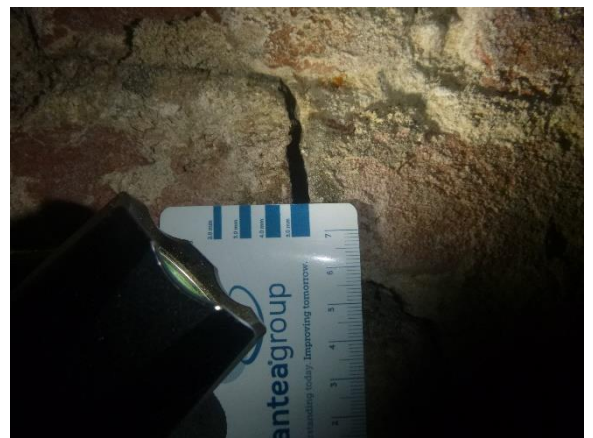
Figuur 22 De scheurwijdte van het verticale scheurdeel is groter dan de scheurwijdte van het horizontale scheurdeel

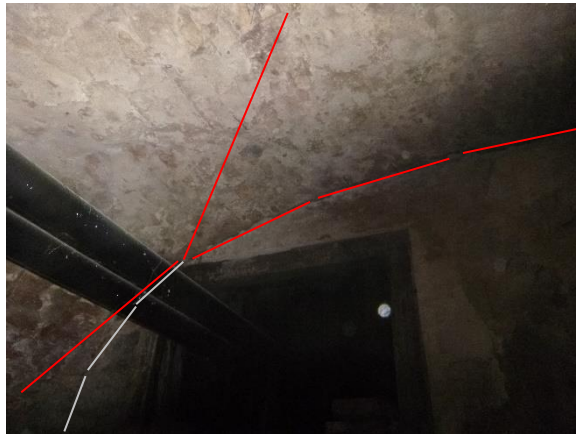
In de scheur in de aansluiting tussen de achterwand en het gewelf heeft afschuiving plaats gevonden, waardoor de scheur tot 10 mm<sup>1</sup> open staat. De totale scheurlengte is 4,5 m<sup>1</sup>. De achterwand lijkt onder de boog te zijn gemetseld, er is geen vertande aansluiting in het metselwerk zichtbaar.

*Figuur 23 Aansluiting gewelf op achterwand, inclusief scheuren vanuit gewelf*

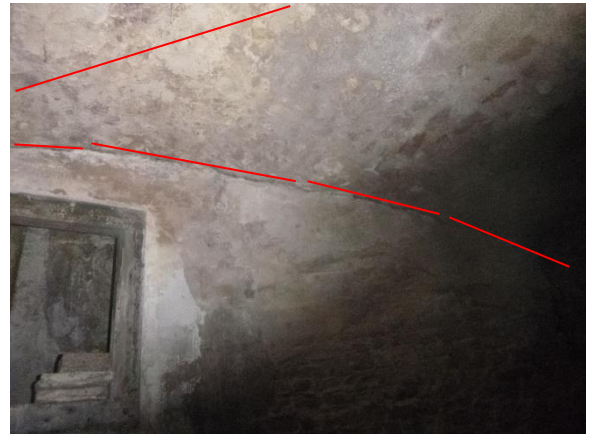
*Figuur 24 Scheur in aansluiting achterwand op gewelf*

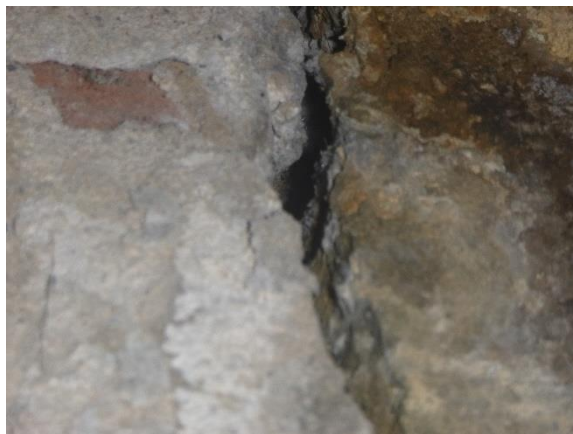
*Figuur 25 Verschuiving ter plaatse van gescheurde aansluiting*

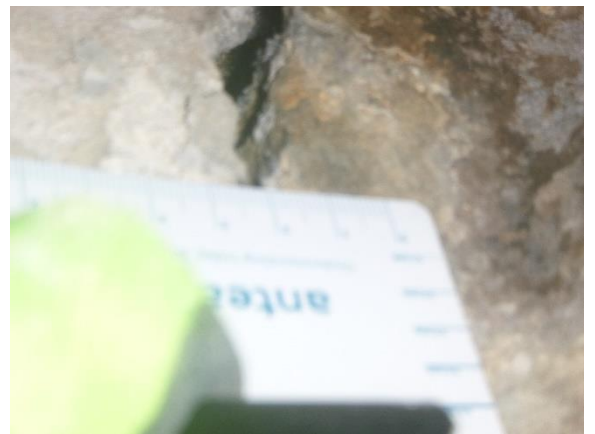
*Figuur 26 Detail scheur*

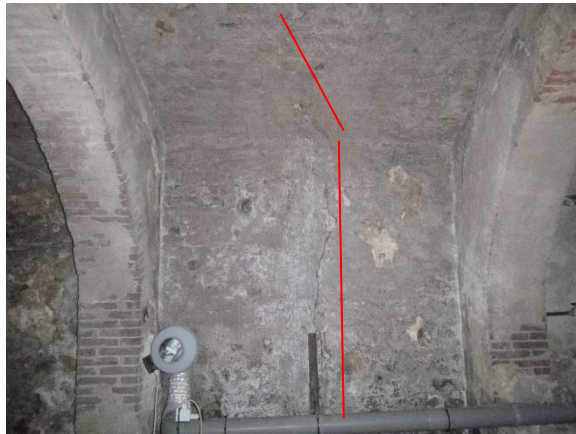
De scheur volgt niet het voegwerk, regelmatig vertakt de scheur zich in meerdere fijne scheuren, die ook weer samenkomen tot één scheur. De grootste scheurwijdte is geconstateerd in de westelijke wand op 1,9 m<sup>1</sup> hoogte en bedraagt 4,0 mm<sup>1</sup>. De totale lengte van de scheur is 9,5 m<sup>1</sup>. Er is geen verschuiving ten opzichte van de scheurranden en geen vochtdoorslag geconstateerd.

Figuur 27 Verticale scheur in westelijke wand middelste gewelf

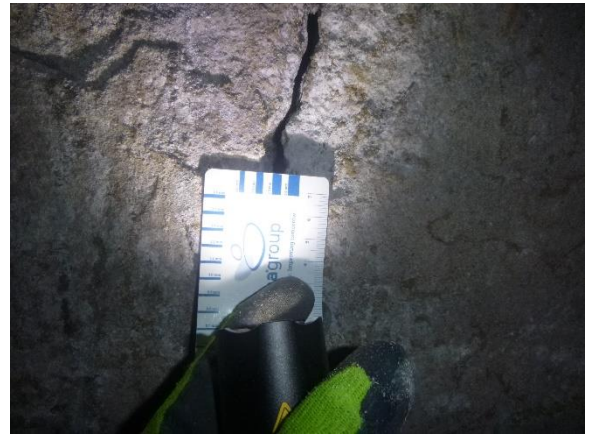
Figuur 28 Scheurwijdte in westelijke wand

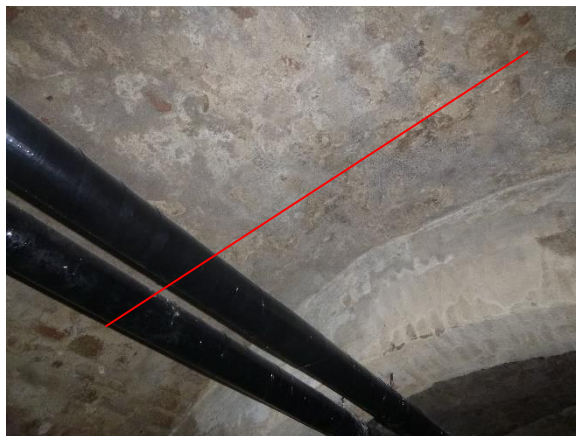
Figuur 29 Scheur in oostzijde van de boog van het gewelf

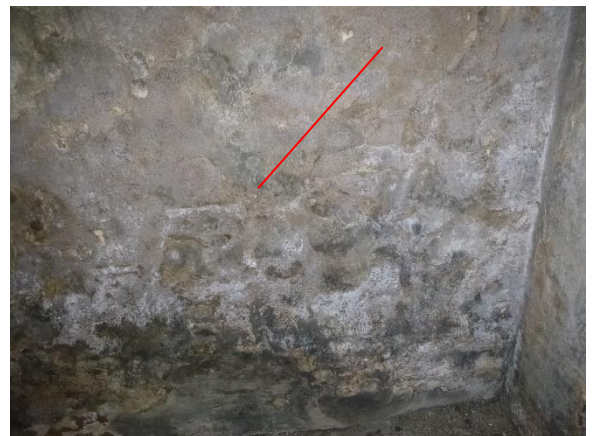
Figuur 30 Einde van de scheur in de oostelijke wand

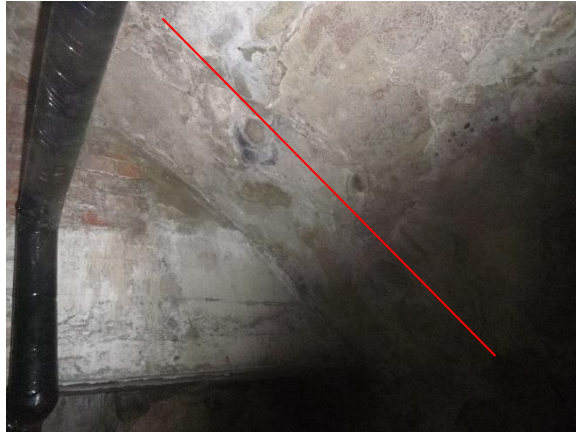
*Figuur 31 Scheur in oostelijke wand nabij funderingsbalk pand*

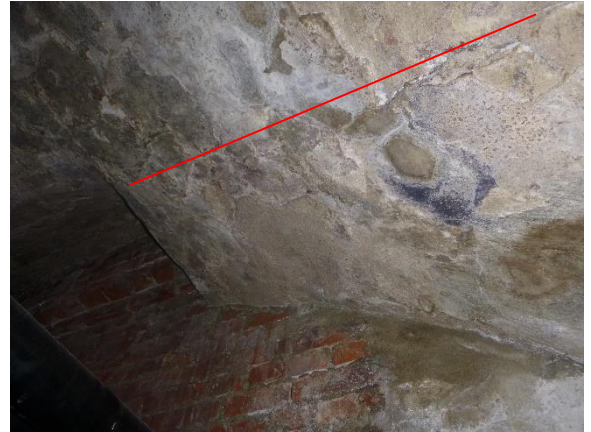
*Figuur 32 Scheur door boog van gewelf nabij opgaand metselwerk van pand*

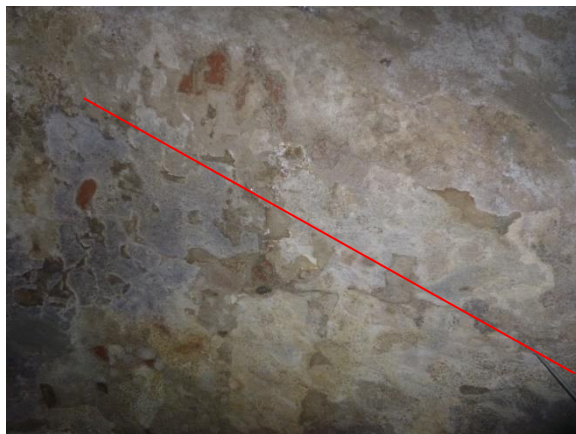
*Figuur 33 Scheur midden in het eerste gewelf, aan de westzijde van de boog van het gewelf, scheurrichting: haaks op het gewelf.*

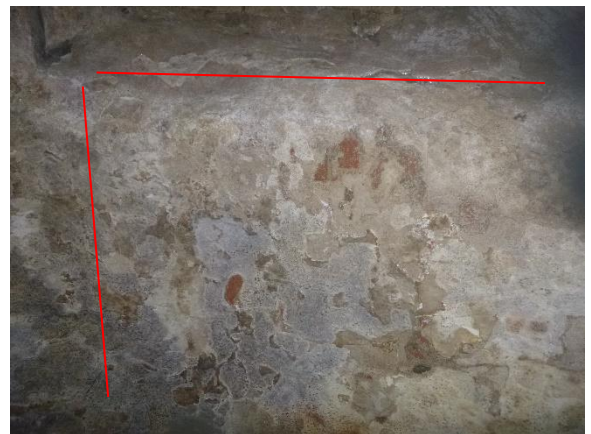
*Figuur 34 Aftekening van scheur in top van de boog, aansluitend op scheur in Figuur 33*

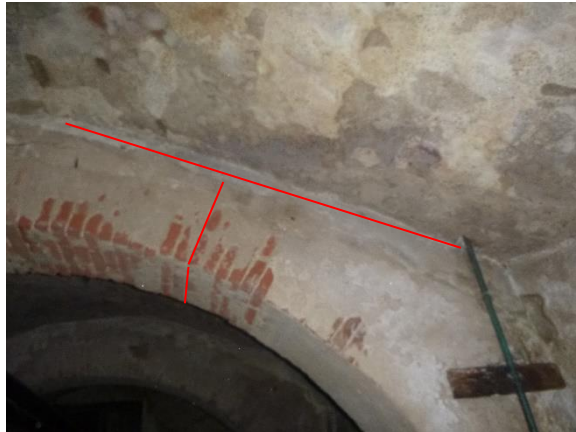
Figuur 35 Scheur haaks op rib, doorlopend in aansluiting op eerste gewelf

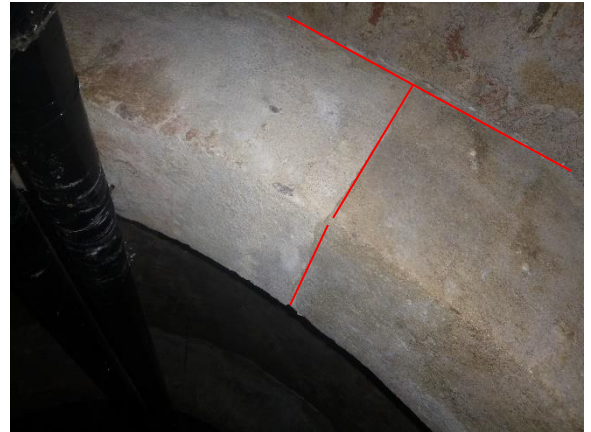
Figuur 36 Scheur in voorzijde rib in aansluiting op middelste gewelf

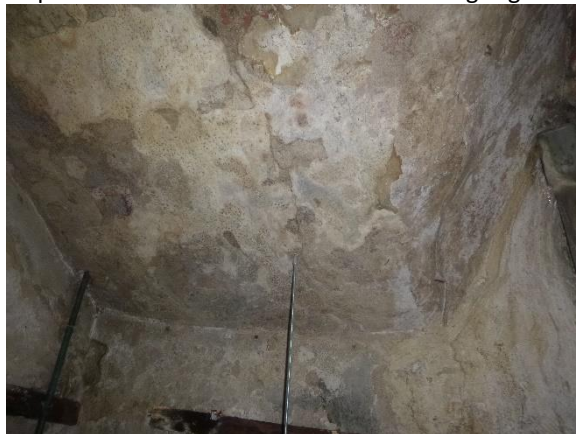
Over de gehele kelder is het spachtelwerk vervuild met een groene verkleuring. De groene verkleuring wordt veroorzaakt door vocht in of op de ondergrond. Het algemene beeld geeft aan dat de gehele kelder in het verleden vochtig is geweest. Op het moment van de inspectie nam de vochtigheid van het spachtelwerk toe met de diepte van de kelder. In het voorste gewelf is het oppervlak droog. Verder zijn er tijdens de inspecties geen actieve lekkages aangetroffen, wel is verspreid in de kelder zichtbaar dat er lekkages geweest zijn.

*Figuur 37 Aanzicht spachtelwerk achterste gewelf*

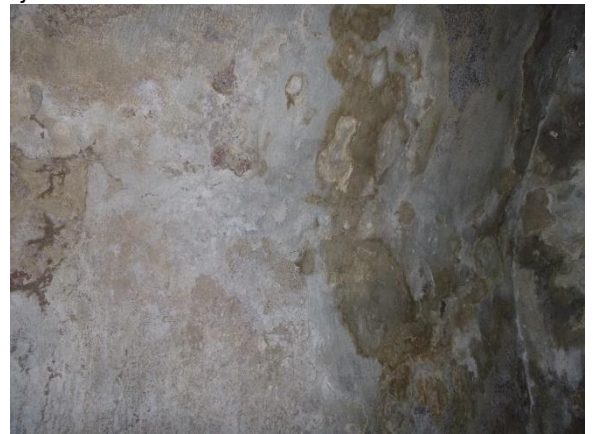
*Figuur 38 detailaanzicht spachtelwerk achterste gewelf*

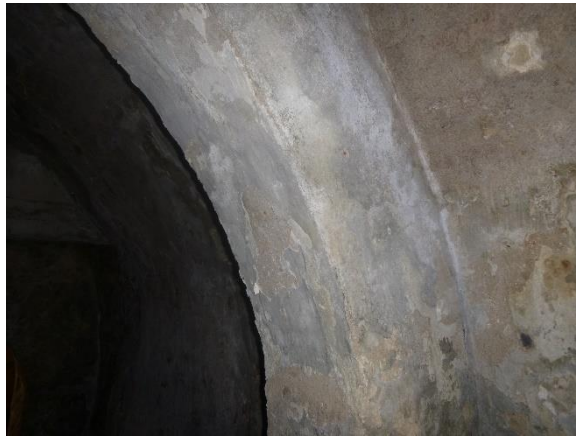
*Figuur 39 Aanzicht spachtelwerk middelste gewelf*

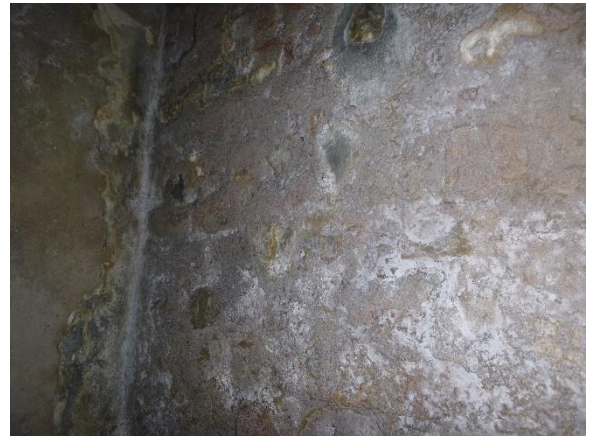
*Figuur 40 Detailaanzicht spachtelwerk middelste gewelf*

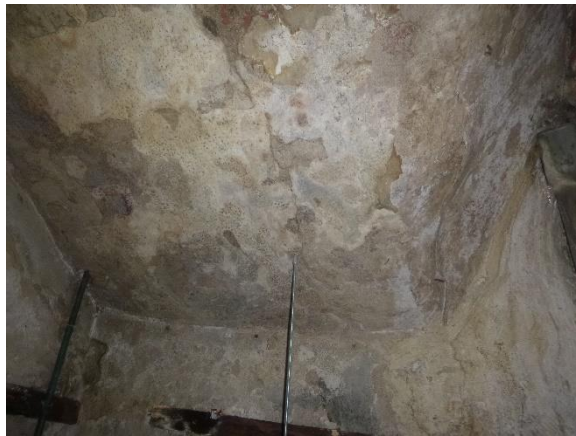
*Figuur 41 Aanzicht spachtelwerk eerste gewelf*

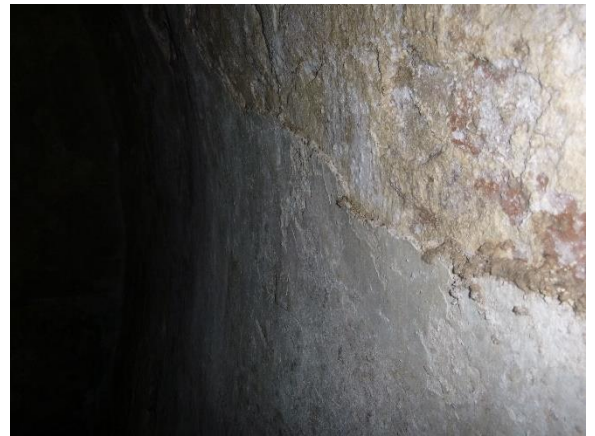
*Figuur 42 Detail aanzicht spachtelwerk eerste gewelf*

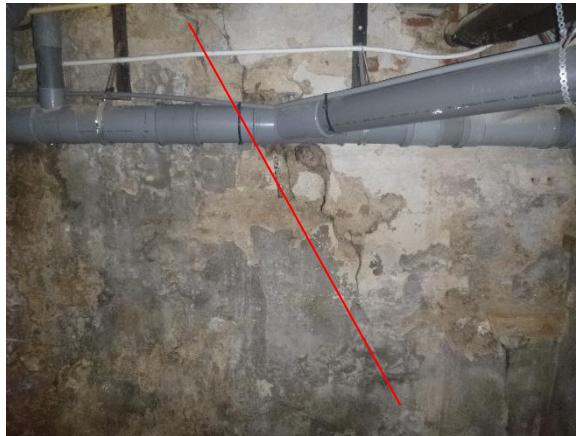
Figuur 43 Scheur in westelijke wand

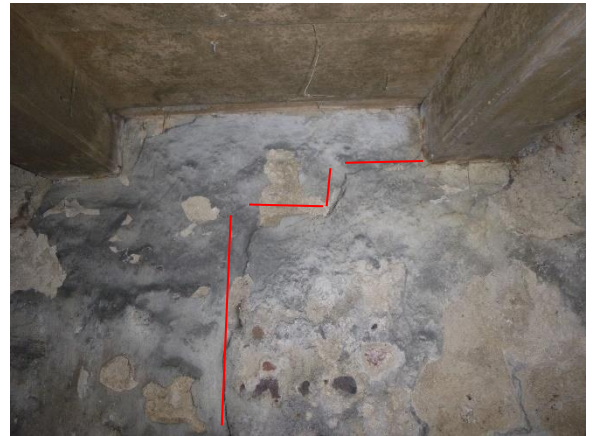
In de oostelijke wand is in het midden van de kelder een verticale scheur aanwezig vanaf de vloer tot aan het plafond. De scheurwijdte is 1,1 mm.

Figuur 44 Scheur in oostelijke wand

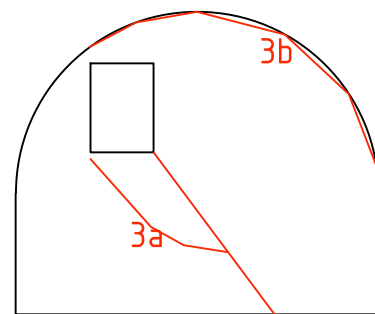
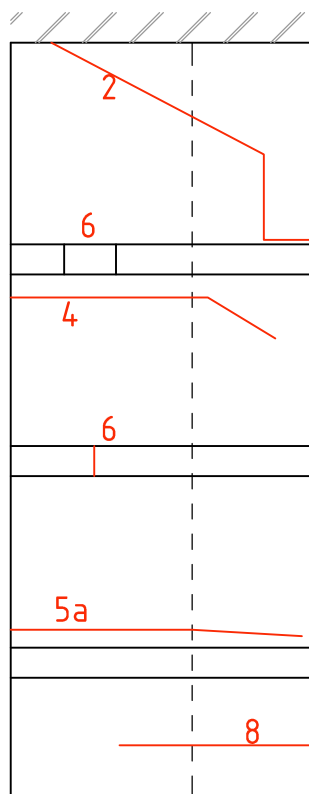
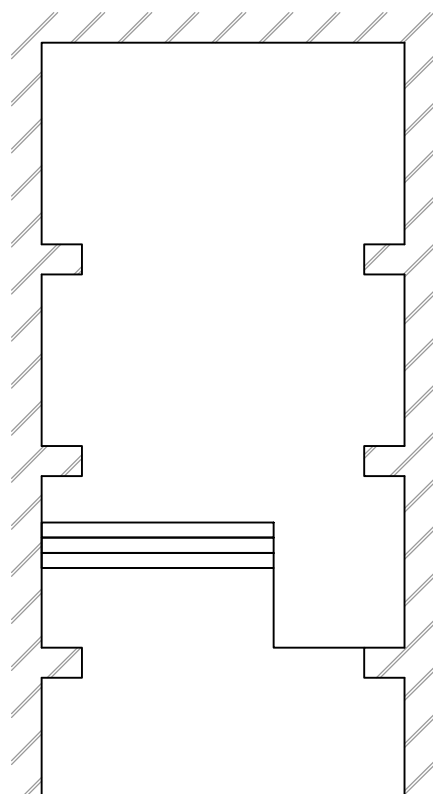
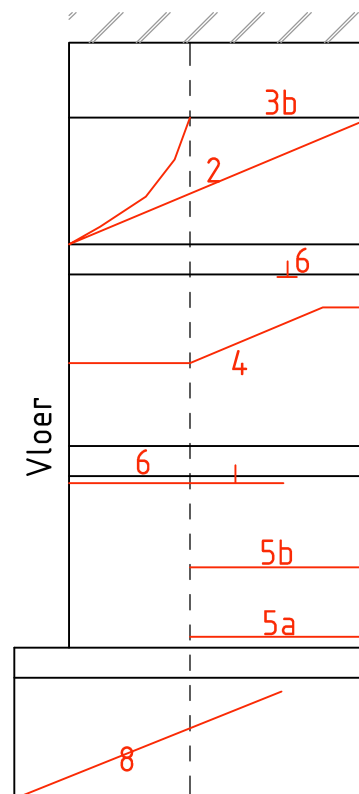
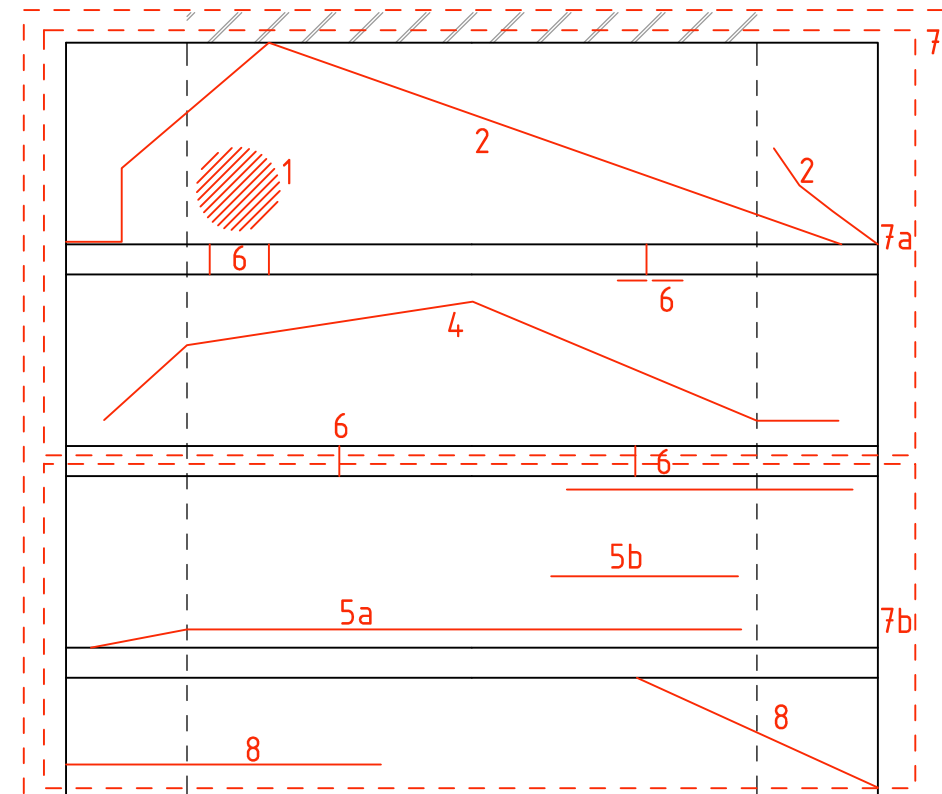
## **Bijlage 3 Inpectietekening**

1. Opbolling van metselwerk in achterste gewelf;
2. Scheur in achterste gewelf;
3. Scheuren in achterwand;
4. Scheur in middelste gewelf;
5. Scheur in eerste gewelf;
6. Scheuren haaks in rib;
7. Gebreken aan spachtelwerk;
8. Scheuren buiten scope werk.

De gebreken zijn in bijlage 3 weergegeven op tekening en onderstaand beschreven.

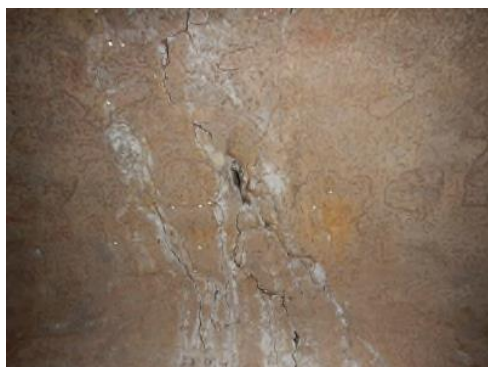
*Figuur 3-4: Scheur wand [R1]*

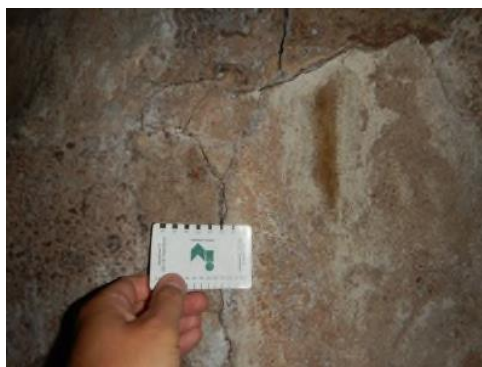
*Figuur 3-5: Scheur wand [R1]*

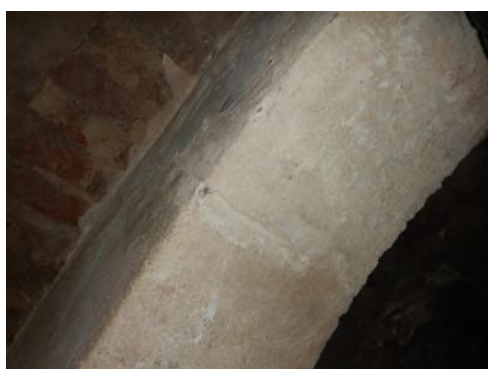
*Figuur 3-6: Scheur rib [R1]*

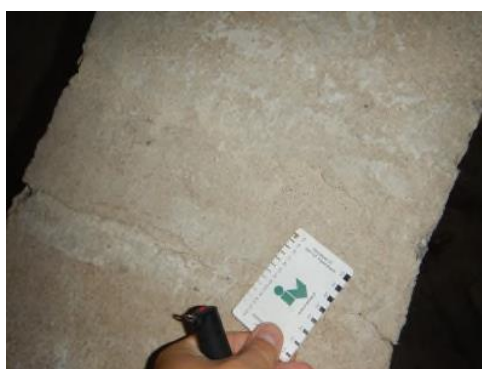
*Figuur 3-7: Scheur rib [R1]*

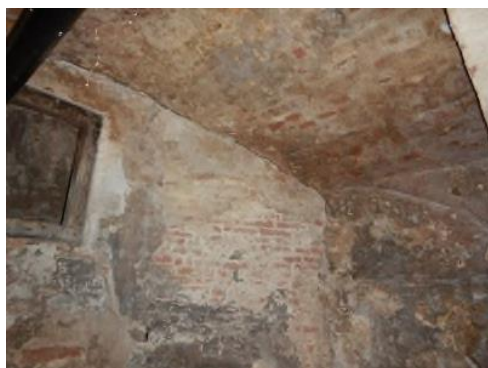
*Figuur 3-8: vochtige plekken [R1]*

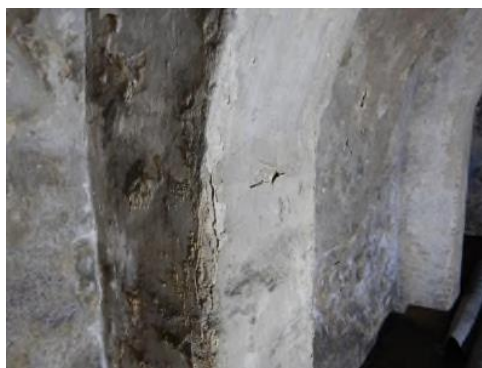
*Figuur 3-9: stucwerk laat los [R1]*

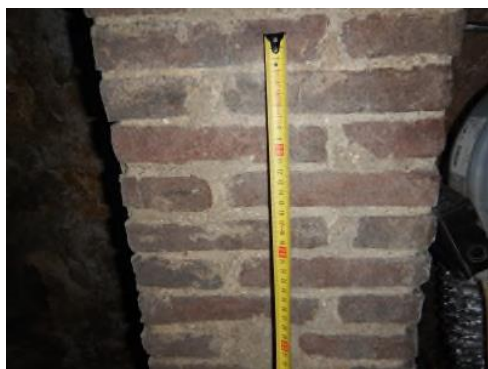
*Figuur 3-10: metselwerk [R1]*

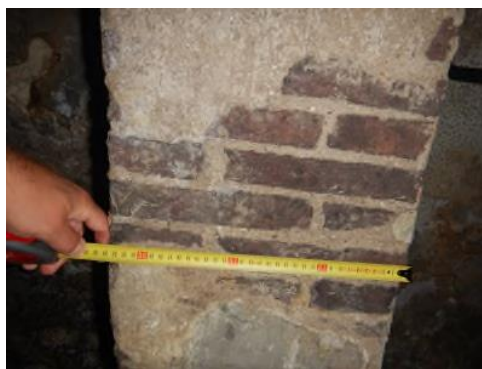
*Figuur 3-11: metselwerk [R1]*

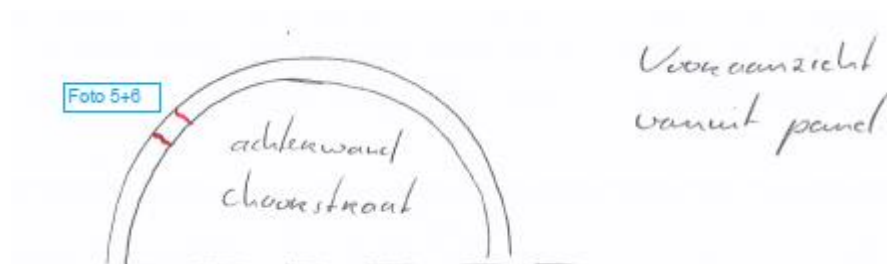
Figuur 5-2: scheurvorming 2020 [R1] : Achterste boog werfkelder op 2 locaties scheur  $s_w \pm 0.2\text{mm}$
