# Bureaustudie Choorstraat 12

Werfkelders Utrecht

projectnummer 0413927.128  
definitief  
29 maart 2021

Gemeente Utrecht

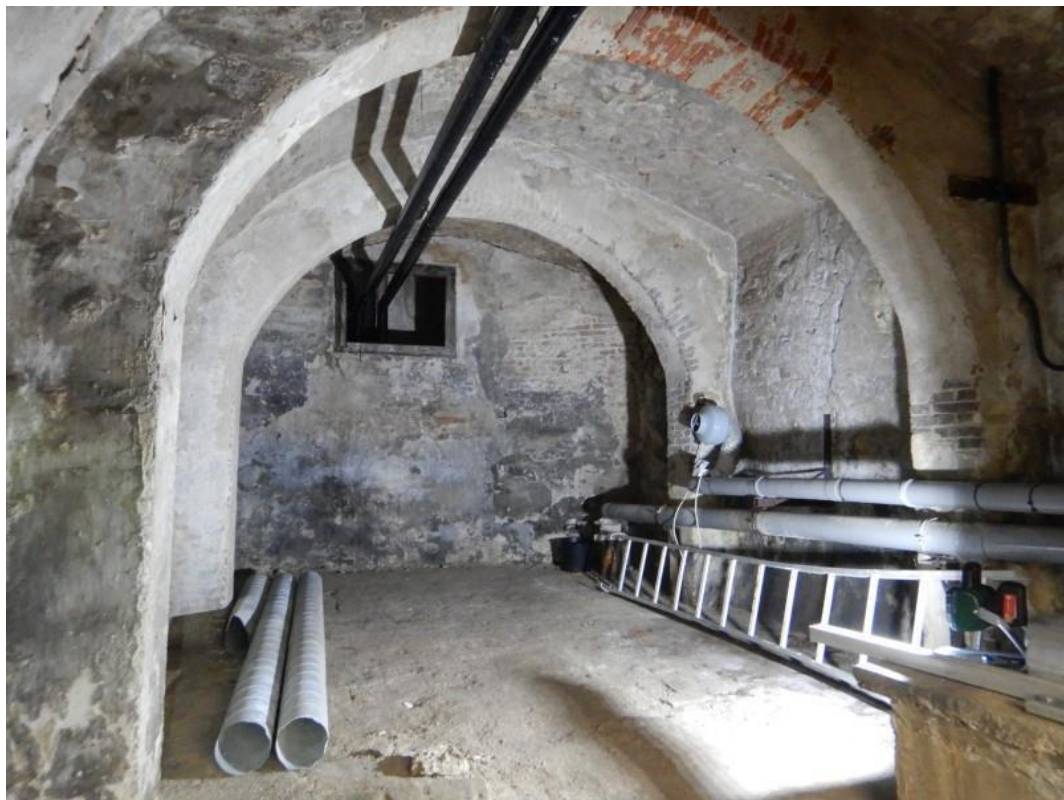
Figuur 1-2: overzichtsfoto binnenzijde kelder [R1]

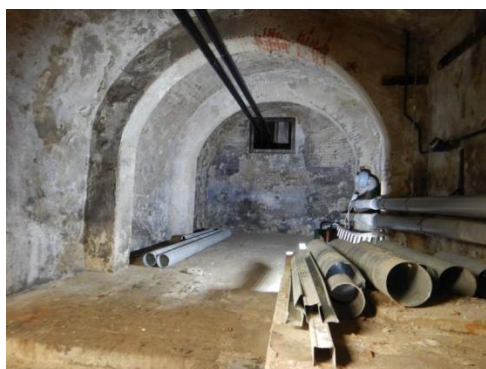
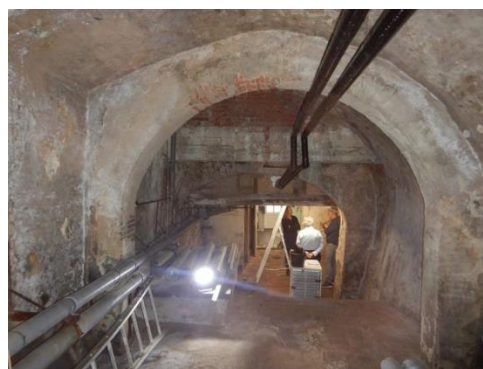
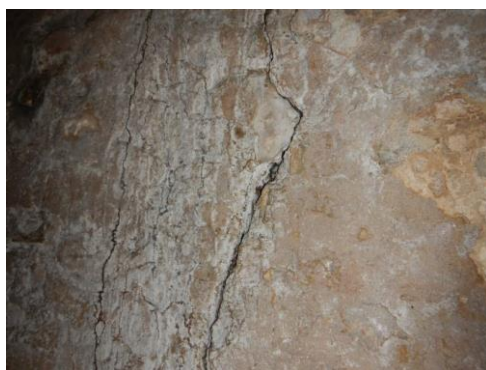
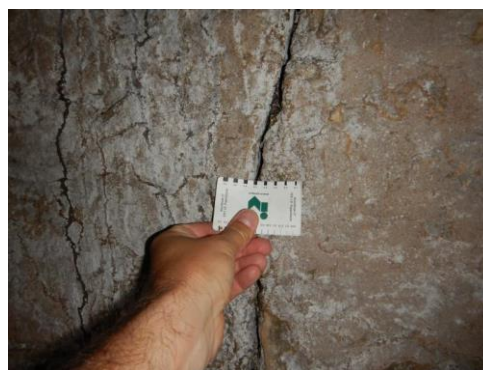
Figuur 3-3: Beeldmateriaal uit [R1]

Stucwerk is zeer vochtig. Het aanwezige stucwerk laat los en de wanden vertonen plaatselijk druppels. Kelder vertoont enkele scheuren, totaal 5 stuks met een gezamenlijke lengte van ongeveer 13 meter. Maximaal gemeten scheurwijdte is 4 mm, gemiddeld is 2 mm.

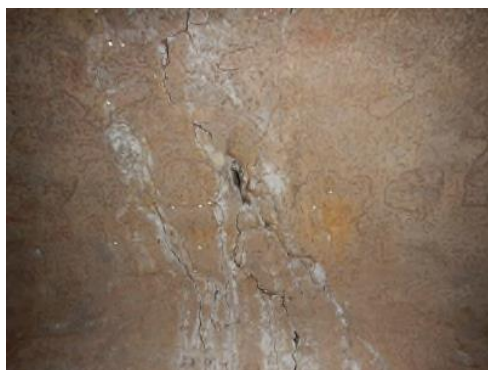
*Figuur 3-4: Scheur wand [R1]*

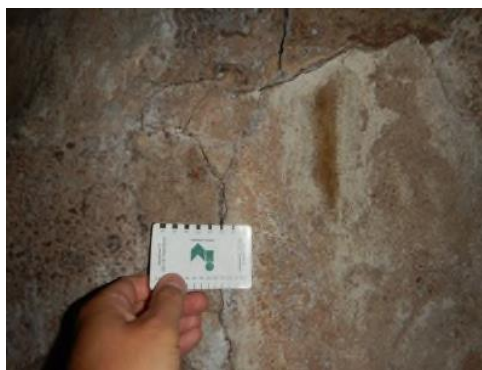
*Figuur 3-5: Scheur wand [R1]*

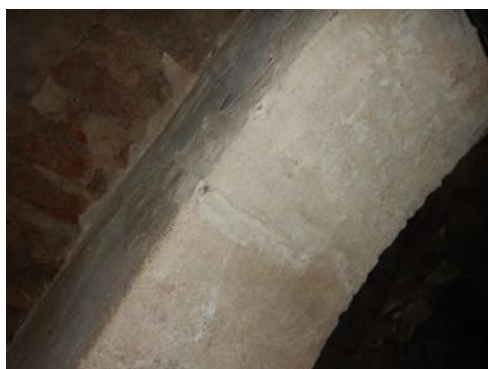
*Figuur 3-6: Scheur rib [R1]*

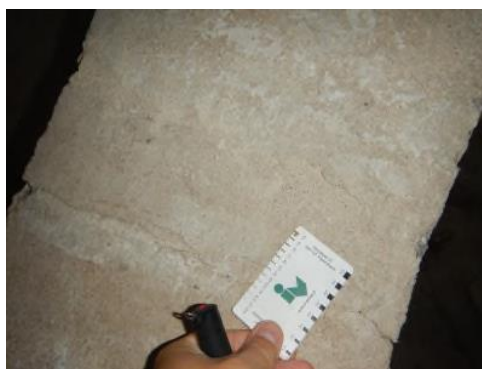
*Figuur 3-7: Scheur rib [R1]*
