## Gemeente Utrecht

*Inspectierapport WK Choorstraat 10-12 - Werfkelder Choorstraat 10-12*

Versie 1.0 dd. 21-7-2020

**Iv-Infra b.v.**

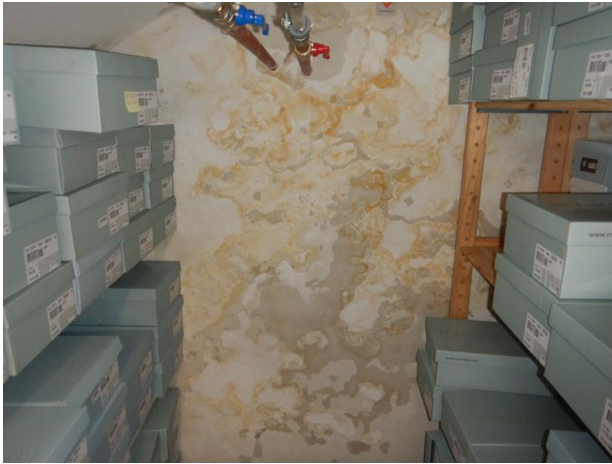
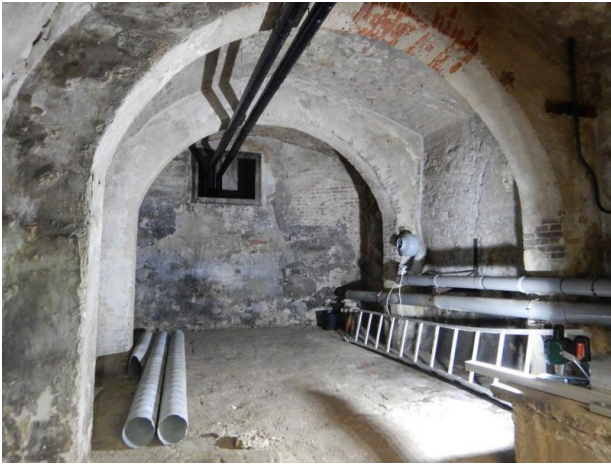
| Gebrek | Infiltratie (G-172) | | | | | |
| Omschrijving gebrek | Kelder 1 verkeert in goede tot redelijke staat en vertoont alleen bij de achterwand lichte vochtplekken en lekkage bij de sparing in het dak. Kelder 2 is zeer vochtig. Het aanwezige stucwerk laat los en de wanden vertonen plaatselijk druppels. | | | | | |
| Locatie | Voornamelijk kelder 2 is zeer vochtig. | | | | | |
| Oorzaak | Een niet aangebrachte voorziening | | | | | |
| Aspect | Duurzaamheid | Risicoscore | D3 | Klasse | Correctief onderhoud | |
| Risiconiveau | Verhoogd | | | | | |

| Hersteladvies | Afdichten d.m.v. aanbrengen waterdicht membraan boven werfkelders. | | | | | |
| Urgentie | Binnen 3-5 jaar | | | Planjaar | 2024 | |

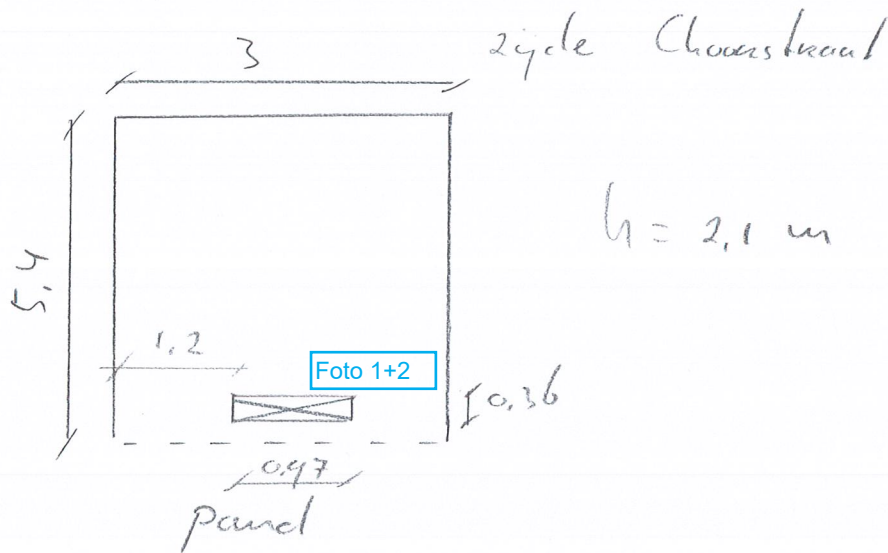
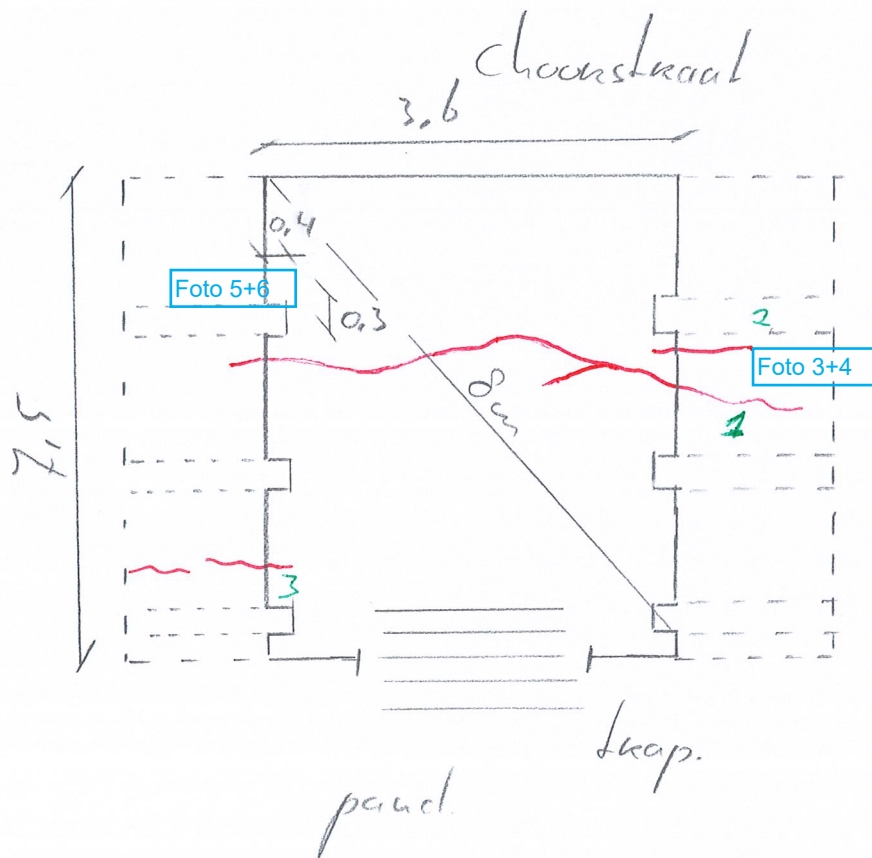
Welders 1

| CUR 117 | | | | | | | |
|---|---|---|---|---|---|---|---|
| Omschrijving gebrek | Kelder 2 vertoont enkele scheuren, totaal 5 stuks met een gezamenlijke lengte van ongeveer 13 meter. Maximaal gemeten scheurwijdte is 4 mm, gemiddeld is 2 mm. | | | | | | |
| Locatie | Voornamelijk in het midden van kelder 2 tussen de middelste en achterste metselwerk rib. Zie schets in bijlage. | | | | | | |

1 = scheur  $L = 9 \text{ m}$  sw. max = 4 mm gem. = 1.92 mm

2 = scheur  $L = 1.2 \text{ m}$  sw. max = 2 mm

3 = scheur  $L = 1.1 \text{ m}$  sw max = 3 mm.

| CUR 117 | | | | | | | |
|---|---|---|---|---|---|---|---|
| Hersteladvies | Nadere constructieve beschouwing i.v.m. het achterhalen schadeoorzaak. | | | | | | |

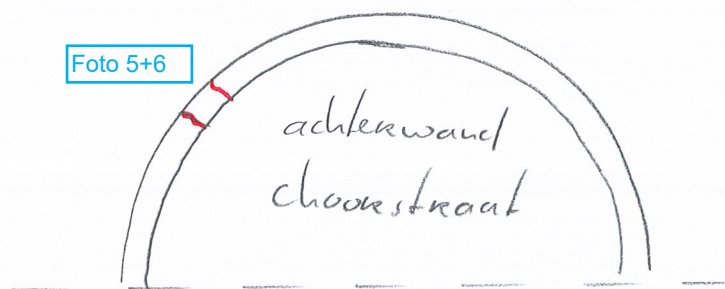
Foto 5+6

achtenste boog wervkelder  
op 2 locaties scheur

sw.  $\pm 0,2 \text{ mm}$ .

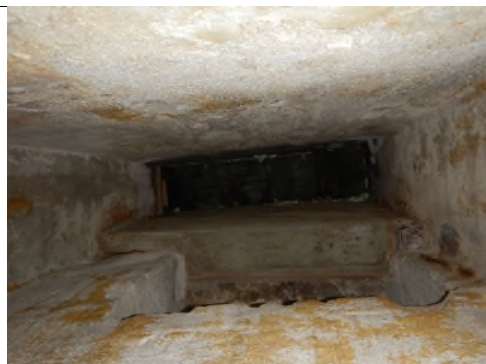
Foto 1: Luik en lekkage kelder 1

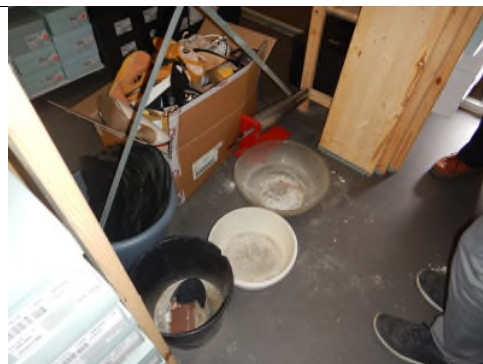
Foto 2: Luik en lekkage kelder 1

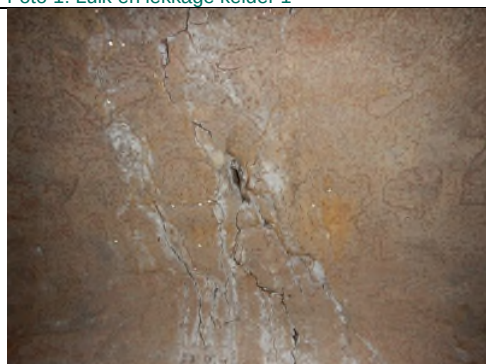
Foto 3: scheur wand kelder 2

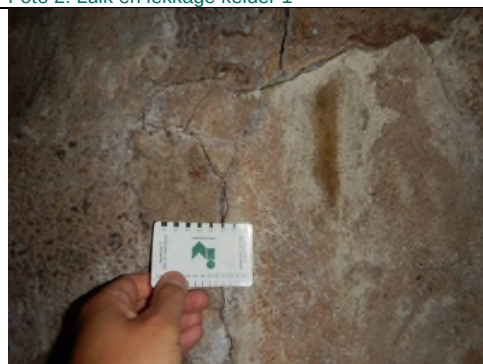
Foto 4: scheur wand kelder 2

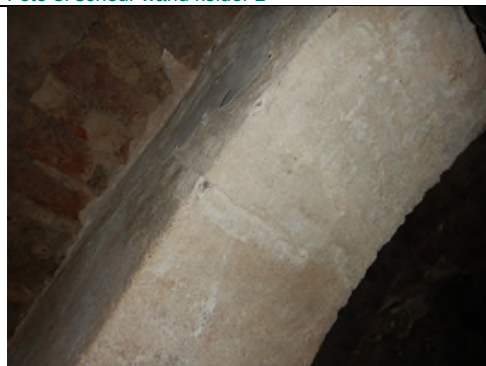
Foto 5: scheuren in rib kelder 2

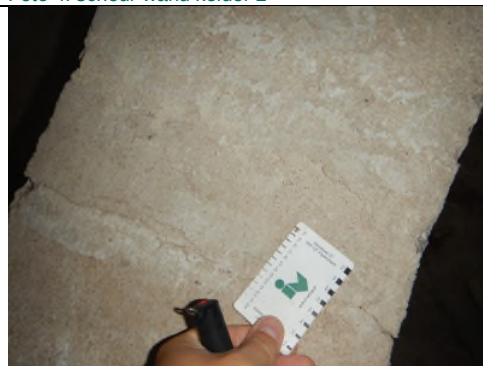
Foto 6: scheuren in rib kelder 2

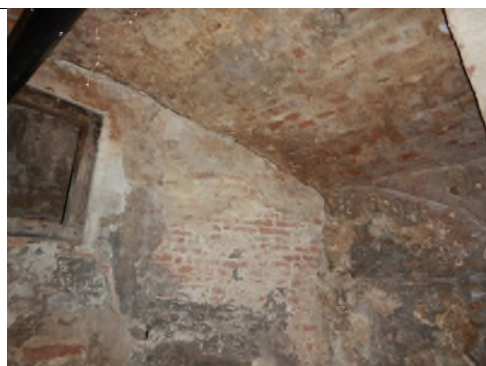
Foto 7: vochtige plekken kelder 2

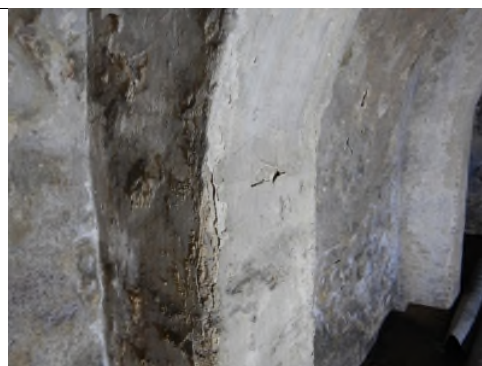
Foto 8: stucwerk laat los kelder 2
