## Gemeente Utrecht

*Inspectierapport WK Choorstraat 10-12 - Werfkelder Choorstraat 10-12*

Versie 2.0 dd. 31-8-2020

Deze rapportage behandelt kunstwerk Werfkelder Choorstraat 10-12 - WK Choorstraat 10-12.

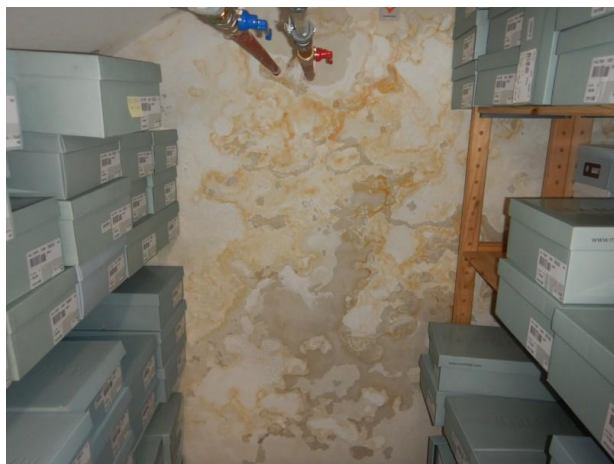
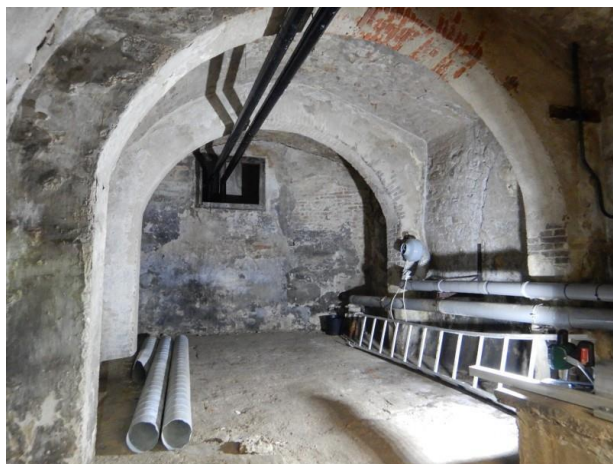
| Gebrek | Infiltratie (G-172) | | | | | |
| Omschrijving gebrek | Kelder 1 verkeert in goede tot redelijke staat en vertoont alleen bij de achterwand lichte vochtplekken en lekkage bij de sparing in het dak. Kelder 2 is zeer vochtig. Het aanwezige stucwerk laat los en de wanden vertonen plaatselijk druppels. | | | | | |
| Locatie | Voornamelijk kelder 2 is zeer vochtig. | | | | | |
| Oorzaak | Een niet aangebrachte voorziening | | | | | |
| Aspect | Functionaliteit | Risicoscore | F3 | Klasse | Correctief onderhoud | |
| Risiconiveau | Verhoogd | | | | | |

| Hersteladvies | Afdichten d.m.v. aanbrengen waterdicht membraan boven werfkelders. | | | | | |
| Urgentie | Binnen 3-5 jaar | | | Planjaar | 2024 | |
| Aanbrengen waterdicht membraan (50-90 m2) | | All-in | 70 | m2 | € 1.225,00 | € 85.750,00 |

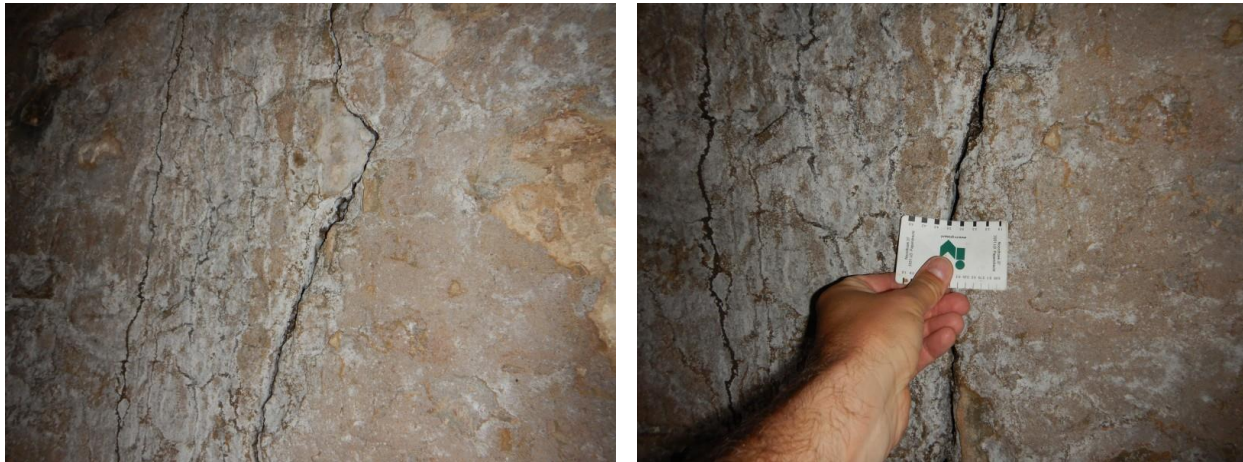
| CUR 117 | | | | | | | |
|---|---|---|---|---|---|---|---|
| Gebrek | <b>Scheur, constructief (G-018)</b> | | | | | | |
| Omschrijving gebrek | Kelder 2 vertoont enkele scheuren, totaal 5 stuks met een gezamenlijke lengte van ongeveer 13 meter. Maximaal gemeten scheurwijdte is 4 mm, gemiddeld is 2 mm. | | | | | | |
| Locatie | Voornamelijk in het midden van kelder 2 tussen de middelste en achterste metselwerk rib. Zie schets in bijlage. | | | | | | |
| Oorzaak | Mechanische invloed | | | | | | |
| Aspect | <b>Functionaliteit</b> | Risicoscore | F4 | Klasse | Nader onderzoek | | |
| Risiconiveau | Hoog | | | | | | |

| CUR 117 | | | | | | | |
|---|---|---|---|---|---|---|---|
| Hersteladvies | Nadere constructieve beschouwing i.v.m. het achterhalen schadeoorzaak. | | | | | | |
| Urgentie | Binnen 0-2 jaar | Planjaar | 2021 | | | | |
| Nadere constructieve beschouwing<br>bureaustudie / archief onderzoek<br>analyse+advies<br>locatie bezoek constructeur | | | Arbeid | 50 | uur | € 100,00 | € 5.000,00 |
