## Spoor 2 – Expertbeoordeling

Expertbeoordeling van de constructieve veiligheid van een  
aantal werf-, kluis-, en straatkelders in Utrecht

Klant: Stadsbedrijven Stadsingenieurs Gemeente Utrecht

Datum: 31 augustus 2021

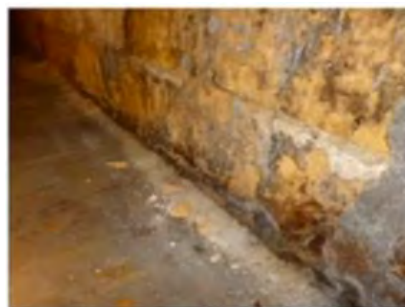
Figuur 10: Uitbloei metselwerk.

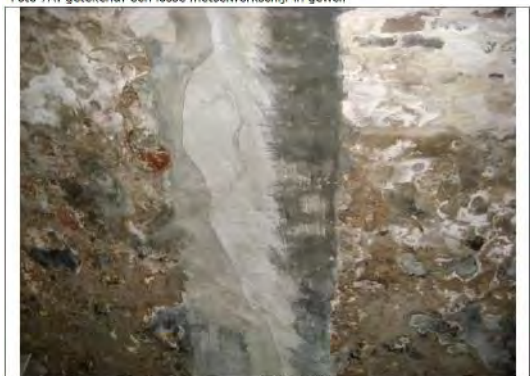
Foto 6: Gerekpareerde scheur dwars over de hele kelder
