# Hemelwaterafvoer

## Choorstraat 8-16

Veldonderzoek en systeemanalyse

Document Veldonderzoek en systeemanalyse  
Status Concept 01  
Datum 28 juni 2021  
Referentie 125319/21-009.884

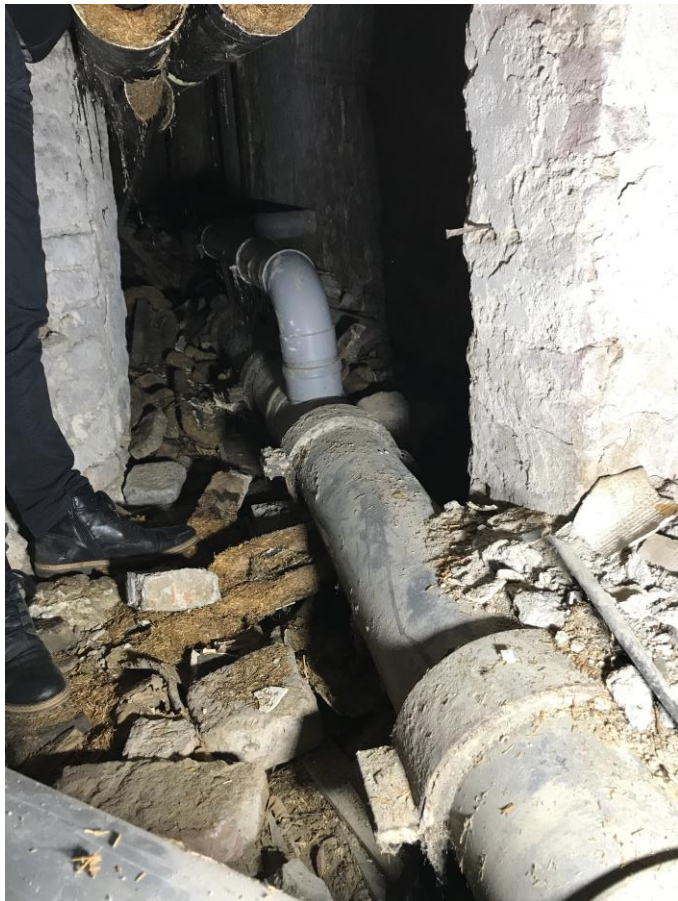
De uitpandige kelders liggen alle op (ongeveer) hetzelfde niveau en vloerpeil. De aansluitende inpandige kelders zijn in sommige panden verdeeld over twee niveaus, waarbij het onderste niveau aansluit op de uitpandige straatkelders. In afbeelding 2.1 is direct langs de gevel van de oneven zijde een  $\phi 200$  mm rioolbuis zichtbaar. Deze buis loopt boven vloerniveau door de kelders. In afbeelding 2.3 is een foto van deze buis weergegeven.

Afbeelding 2.3 ø200 mm rioolbuis in kelders, tevens weergegeven in afbeelding 2.1

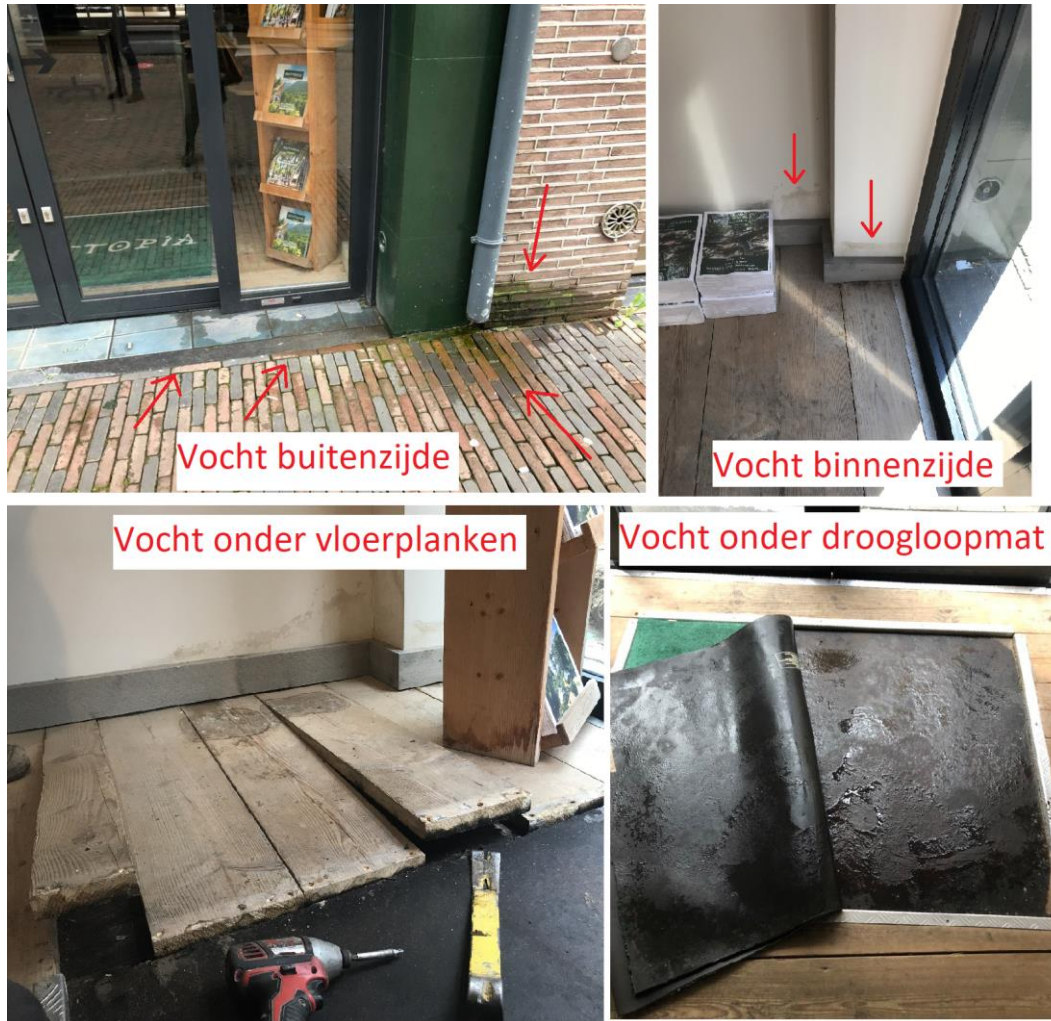
Bij het veldbezoek werd op maaiveld niveau geconstateerd dat er sprake is van vocht in de zuidwestelijke hoek van de commerciële ruimte, waarbij ook vocht onder de houten vloerplanken en droogloopmat werd gezien. Foto's hiervan zijn opgenomen in afbeelding 2.4.

Afbeelding 2.4 Vocht in zuidwesthoek, onder vloerplanken en droogloopmat

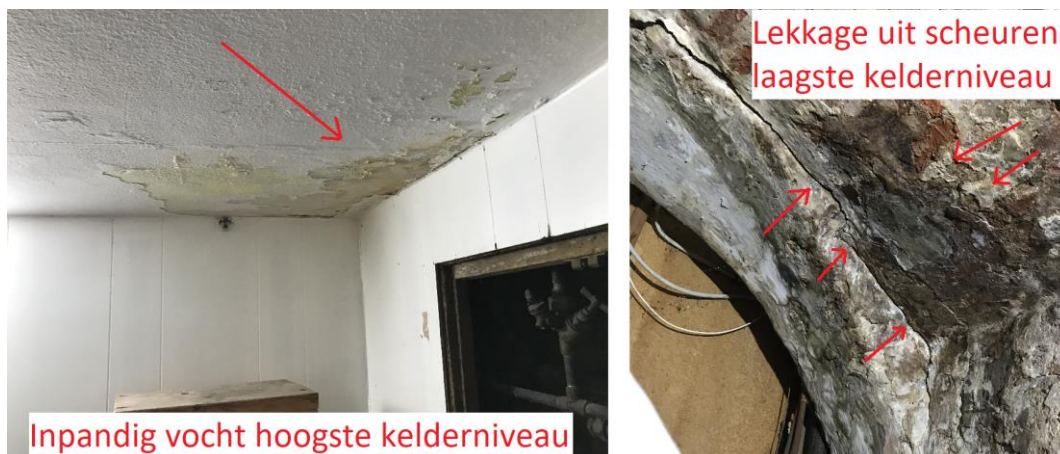
Direct onder de zuidwesthoek in afbeelding 2.4 worden ook op de lagere niveaus problemen ervaren. Op kelderniveau -1 kan inpendig doortrekkend vocht worden gezien op de muren. Daaronder, op kelderniveau -2, wordt lekkage gezien vanuit de scheuren in de kelderboog. Dit is weergegeven in afbeelding 2.5.

Afbeelding 2.5 Vocht in muren op kelderniveau -1 en lekkage vanuit scheuren op kelderniveau -2

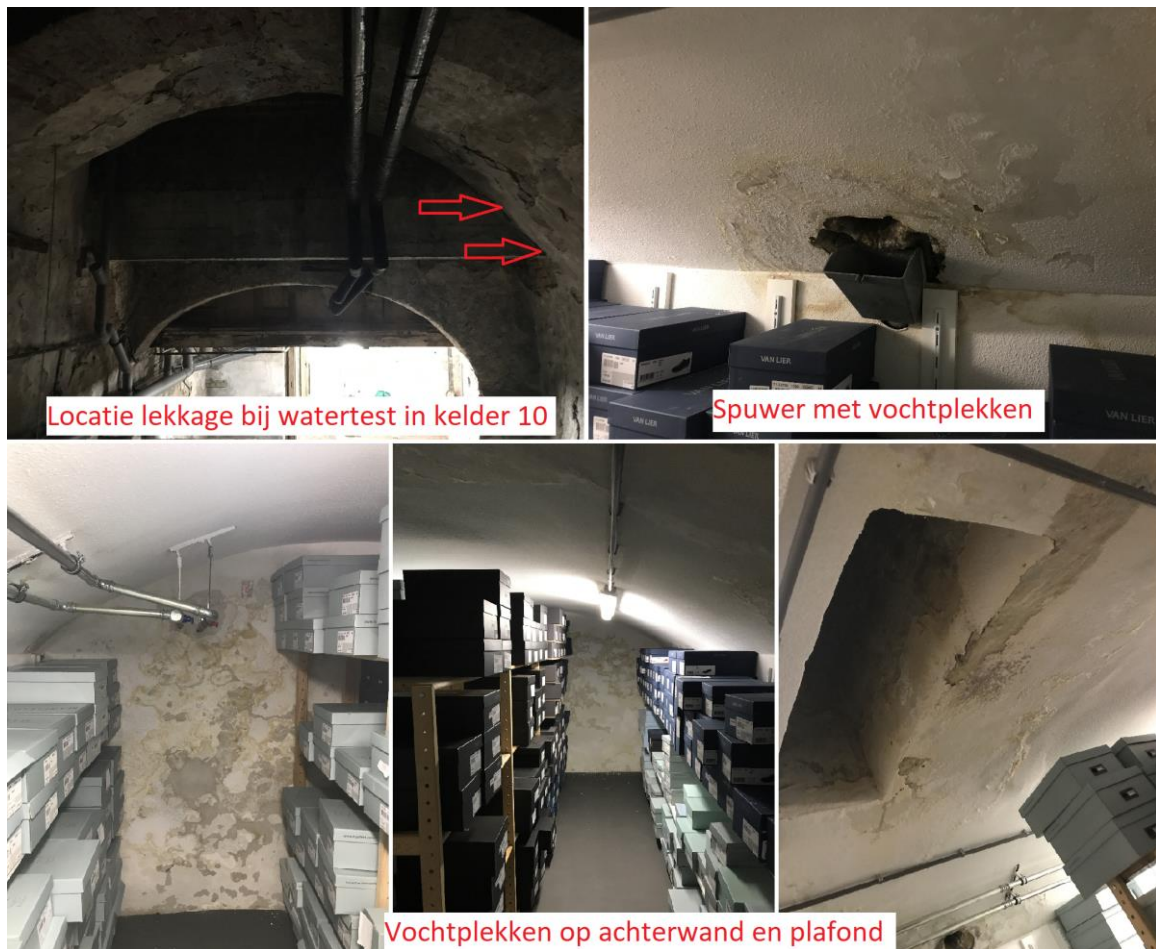
De gebruiker van dit pand ervaart vochtige plekken, met name in kelder nummer 12. Bij de inspectie werd vastgesteld dat deze zich concentreren rond de spuwers, op de achterwand en op het plafond rond de sparing (vermoedelijk oud kolengat). Bij het tweede veldbezoek is een watertest uitgevoerd waarbij werd gezien dat het water aan de gevelzijde van kelder nummer 10 begon te lekken. In afbeelding 2.7 zijn foto's van deze probleemlocaties opgenomen.

Afbeelding 2.7 Foto's (voornaamste) probleemlocaties bij Choorstraat nummer 10 en 12

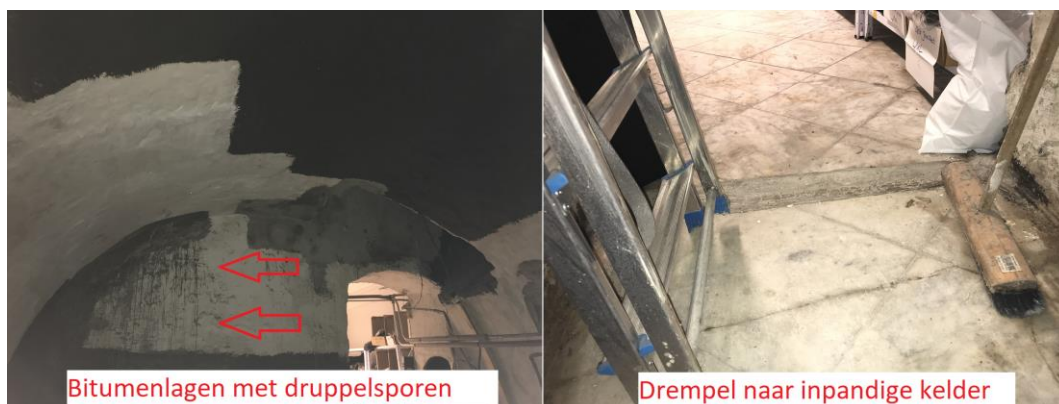
De eigenaar van dit pand heeft gepoogd de lekkage tegen te gaan door sommige plekken van de kelderwanden aan de binnenzijde waterdicht te maken met bitumen. Tevens heeft de eigenaar een kleine drempel aangebracht tussen de straatkelder en de pandkelder om te voorkomen dat water de inpandige kelder binnenstroomt. Tijdens de inspectie werd vastgesteld dat de aangebrachte bitumen laag aan de binnenzijde de lekkage niet voldoende tegenging, vanaf sommige bitumenlagen werden druppelsporen gezien door lekkage. In de foto's in afbeelding 2.10 zijn de bitumenlagen zichtbaar alsmede de druppelsporen onder de bewerkte delen.

Afbeelding 2.10 Foto's bitumenlagen en drempel bij Choorstraat nummer 14

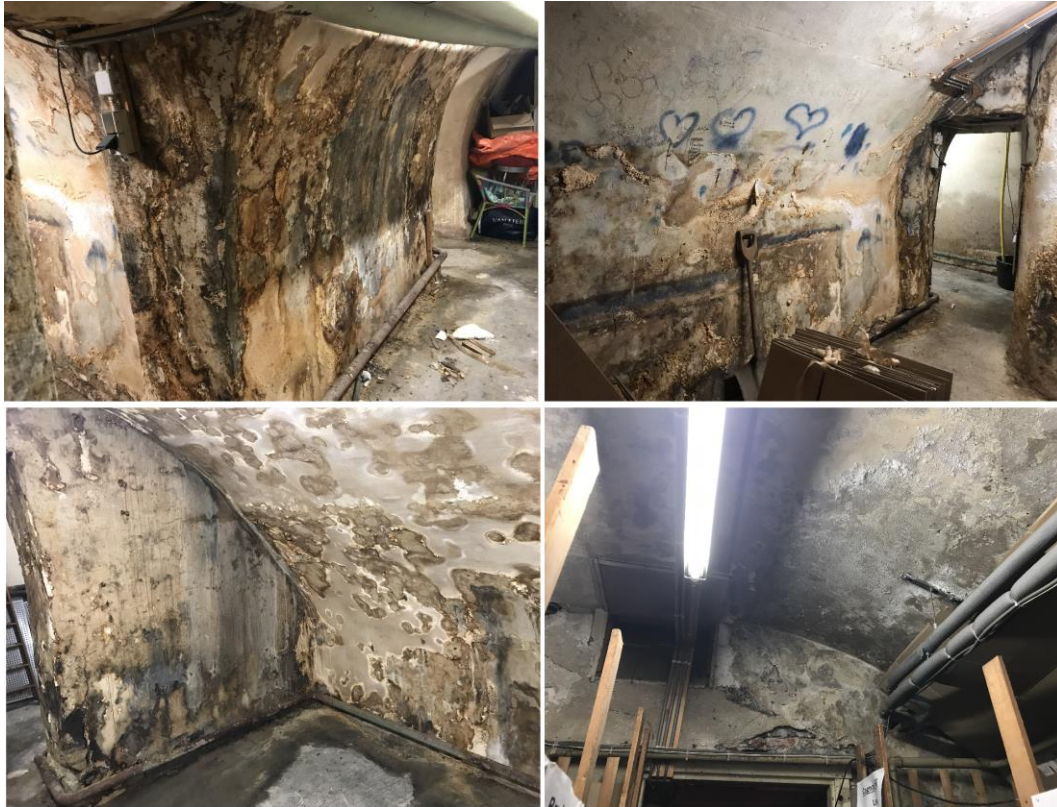
De straatkelder van nummer 16 bestaat uit twee delen waarbij het achterste deel parallel loopt aan de gevel van de oneven zijde. De straatkelder van dit pand vertoont over alle wanden en plafonds tekenen van vocht. Ook wordt op de wanden zoutuitbloeiing gezien, mogelijk afkomstig van strooizout of uit het materiaal van de muur zelf. In afbeelding 2.11 wordt een indruk van de situatie weergegeven.

Afbeelding 2.11 Vochtplekken en zoutafzetting op wanden door gehele kelder nummer 16

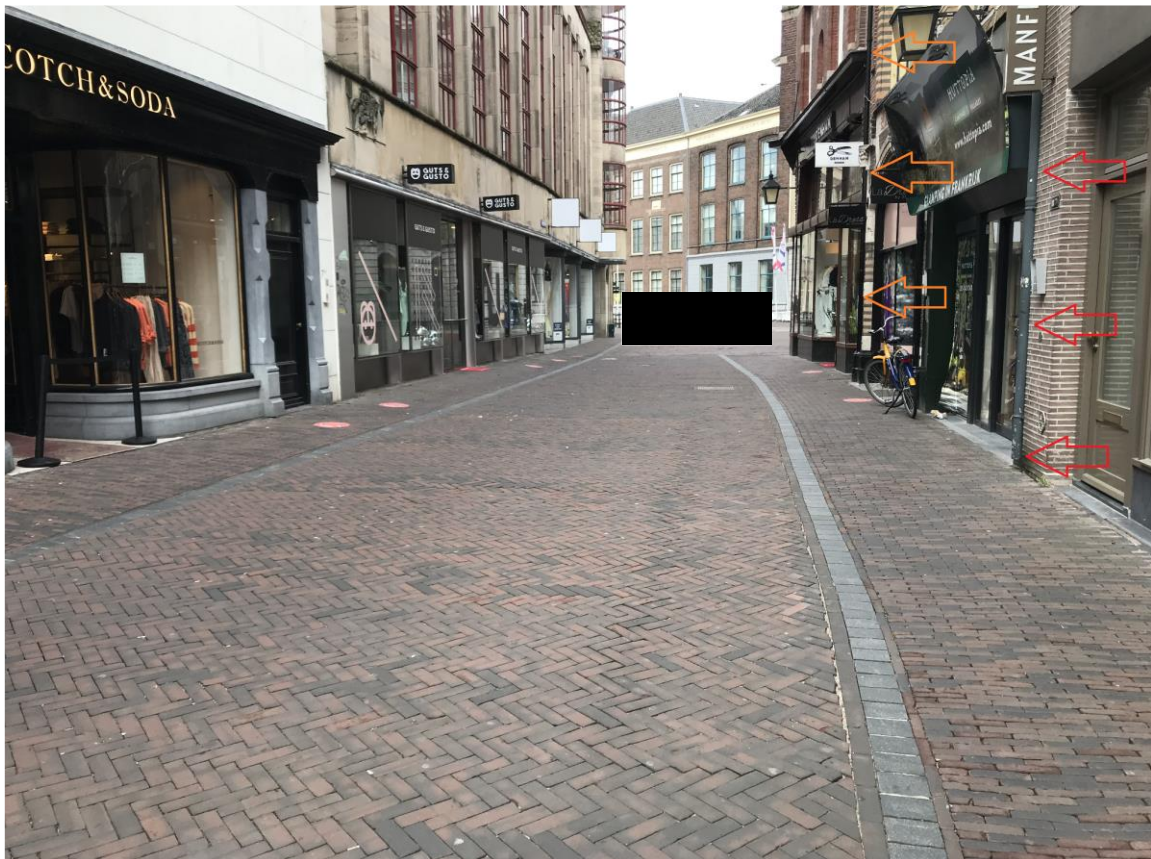
Dit betekent dat het te verwerken water door het hemelsysteem van de Choorstraat alleen het direct op straat vallende regenwater is plus het water van dakafvoer nummer 8. In afbeelding 3.1 is de situatie weergegeven. Anders dan op de gevels van nummer 6 en 8 zijn er geen dakafvoeren zichtbaar.

Afbeelding 3.1 Impressie Choorstraat met dakafvoer 6 (oranje pijlen) en dakafvoer 8 (rode pijlen)

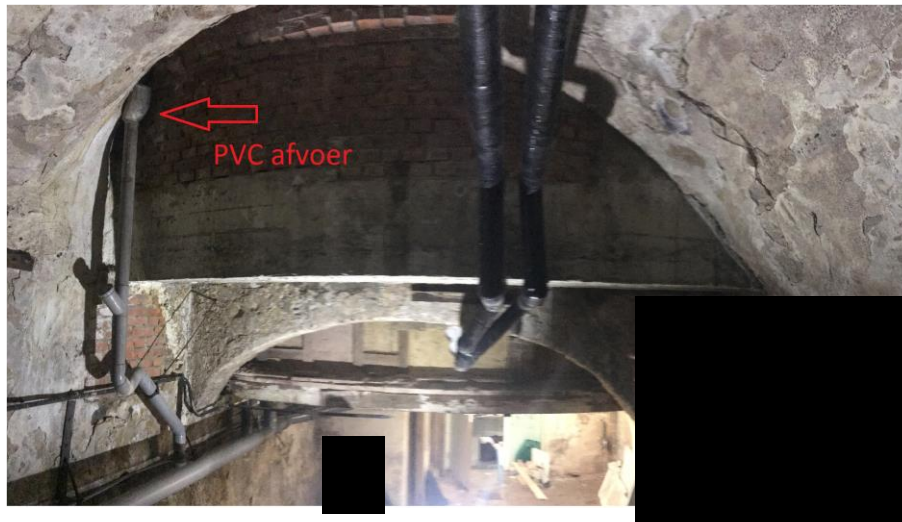
Afbeelding 3.5 PVC-afvoer in kelder nummer 10

Uit de test wordt geconcludeerd dat de oude gemetselde afvoer nergens op is aangesloten ofwel ernstig verstopt zit. In de PVC-afvoer in afbeelding 3.5 werd geen druppel water gezien tijdens de test.

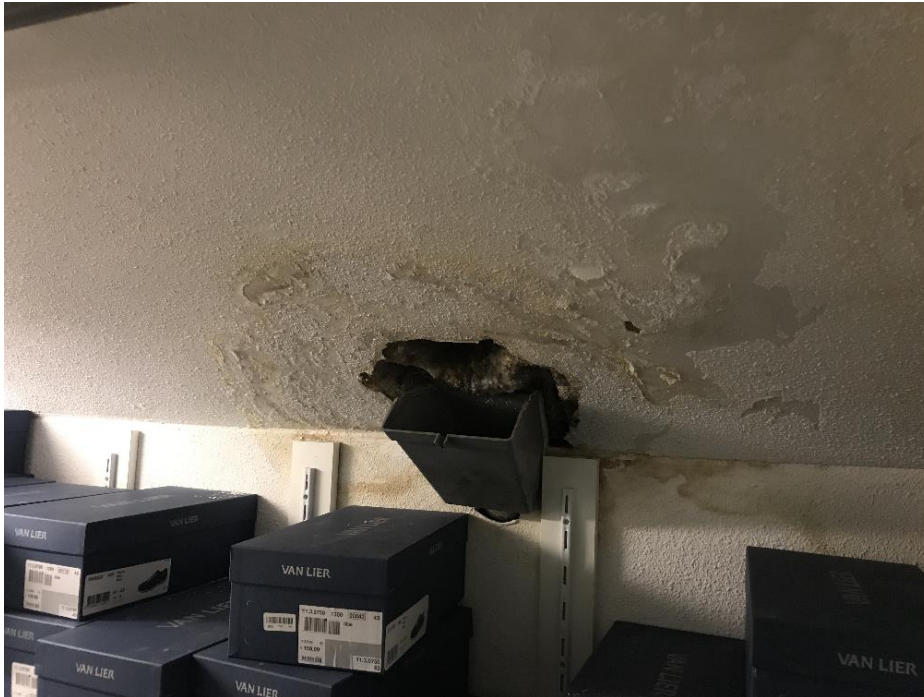
In kelder 12 werden bij de inspectie twee spuwversers gezien die water afvangen uit een gemetselde afvoer en deze afvoeren op oude, in de muur gemetselde (gietijzeren) standleidingen. In afbeelding 3.8 is een spuwverser weergegeven.

Afbeelding 3.8 Spuwer in kelder nummer 12

De standleidingen zijn bij de inspectie met een duwcamera geïnspecteerd, maar er kon niet met zekerheid worden vastgesteld waar deze op afvoeren. De buizen waren verstopt en infiltreren het druppende water vermoedelijk langzaam naar de grond onder de kelders.

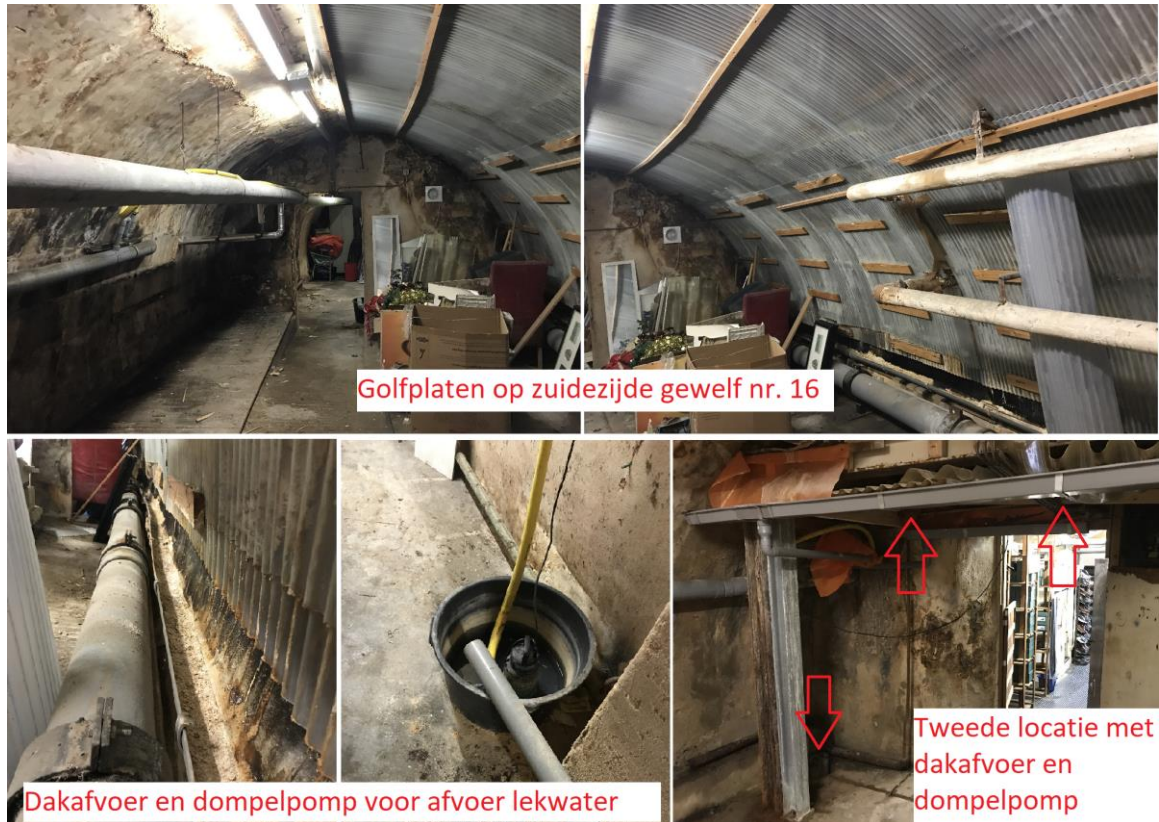
Uit de inspectie van kelder nummer 16 bleek dat er golfplaten tegen de zuidelijke helft van het gewelf waren aangebracht om het lekwater te verzamelen aan de onderzijde van de muur alwaar het wordt opgevangen in een dakvoer en afloopt naar een pomp. Ook op een tweede locatie in de kelder werd een dergelijk systeem aangetroffen om lekwater af te voeren. Foto's van dit systeem zijn weergegeven in afbeelding 3.11.

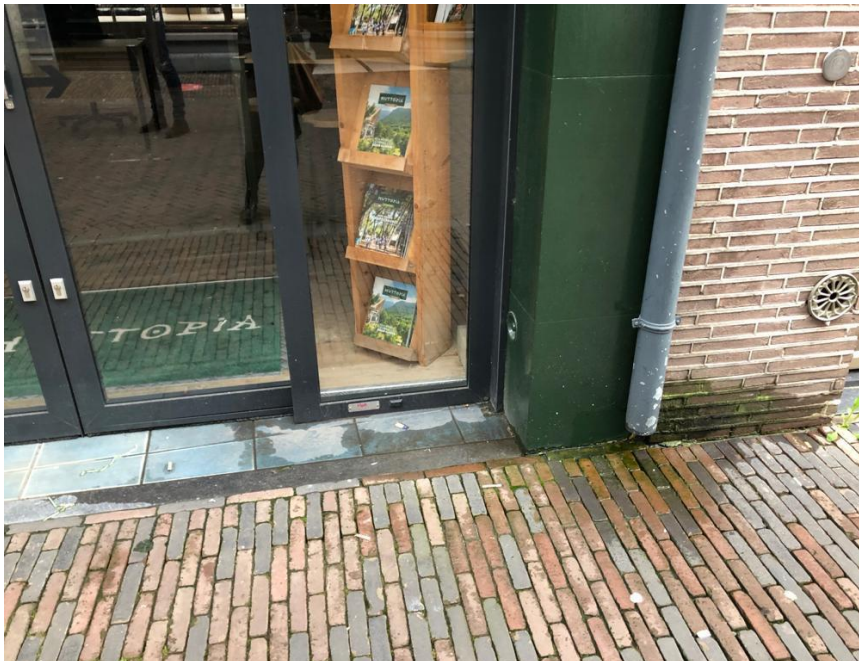
Specifiek bij nummer 8 kan worden gezien dat direct bij de uitlaat van dakafvoer nummer 8 water het metselwerk (en de achterliggende constructies) intrekt. Uit de veldinspecties werd geconcludeerd dat de open dakafvoer een belangrijke rol speelt in de lekkage problematiek bij nummer 8. Dit komt ook duidelijk naar voren in de foto in afbeelding 4.1.

Afbeelding 4.1 Open dakafvoer nummer 8 speelt belangrijk rol in vochtproblemen

- geadviseerd wordt om de maatregelen op een stapsgewijze manier uit te voeren en daarbij tussentijds het effect te evalueren. Daarbij wordt begonnen met **maatregel 1 en 2**, het direct aansluiten van de dakafvoer van nummer 8 op de riolering en het dichtsmen van de scheuren, waarna het effect hiervan dient te worden geëvalueerd. Vervolgens kan, indien gewenst, worden overgegaan tot de uitvoer van **maatregel 3**, de aanleg van een drainagesysteem vanaf het zwik van de kelderbogen. Bij de uitvoer van **maatregel 3** wordt geadviseerd hierbij direct een smalle strook waterdichte laag aan te brengen, om het effect van de maatregel te maximaliseren en in voorbereiding op de eventuele uitvoer van **maatregel 4**. Na de uitvoer van **maatregel 3** kan opnieuw het effect worden geëvalueerd waarna, indien wenselijk, kan worden overgegaan tot de uitvoer van **maatregel 4**;

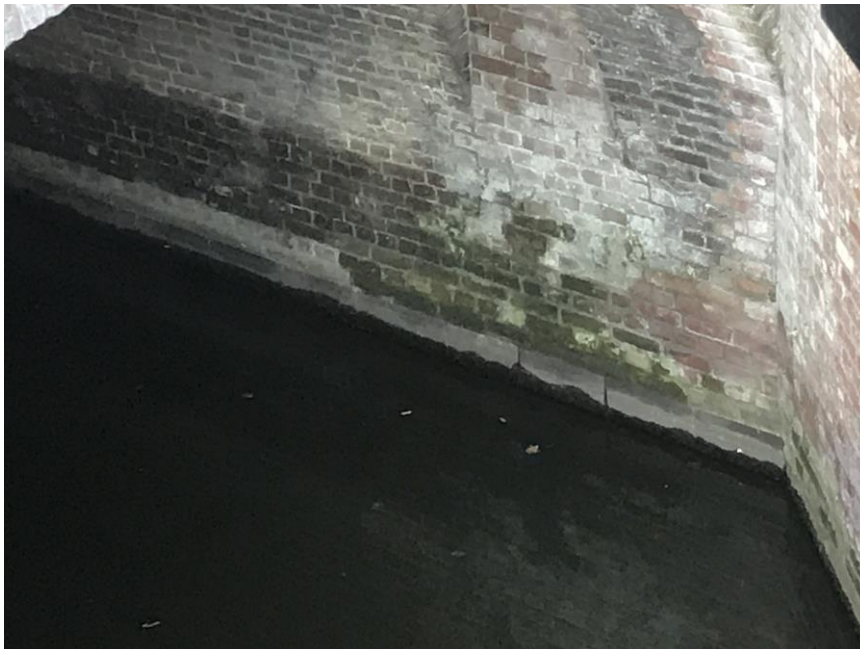
In afbeelding 4.2 is ter illustratie hiervan een foto weergegeven van een gracht in Den Bosch. Te zien is dat het vocht ruim een meter omhoog wordt gezogen in de oude bakstenen.

Afbeelding 4.2 Voorbeeld foto die inzuigende werking van oude baksteentypes toont

De relevantie voor de situatie aan de Choorstraat is dat het water dat vanaf de straat inzijgt gemakkelijk wordt ingezogen in de kelderbogen hetgeen snel leidt tot vochtige keldermuren, met name waar deze direct grenzen aan het zwik.
