## **Gemeente Utrecht**

*Inspectierapport WK Choorstraat 10-12 - Werfkelder Choorstraat 10-12*

Versie 2.0 dd. 31-8-2020

**Iv-Infra b.v.**

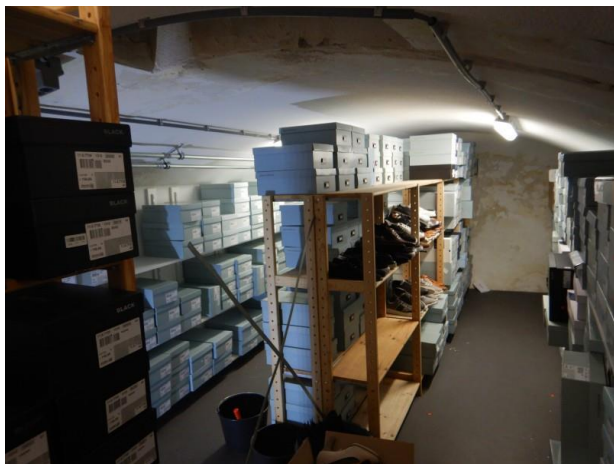
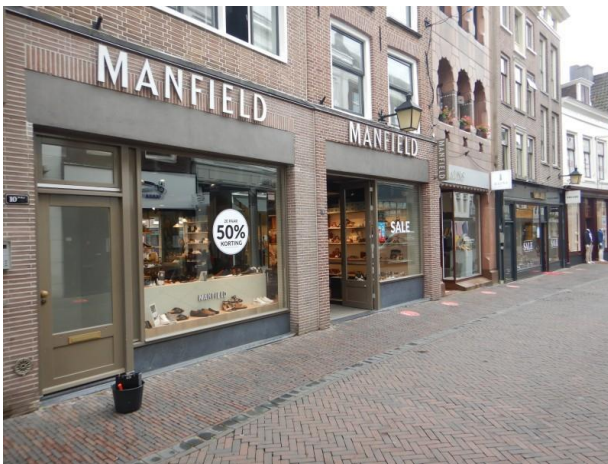
| Stamgegevens kunstwerk | | | |
|---|---|---|---|
| Opmerking algemeen | 1 kelder wordt gebruikt als opslagruimte voor de aanwezige winkel. Deze kelder verkeert in goede staat. De andere kelder is heel vochtig en vertoont enkele scheuren. | | |

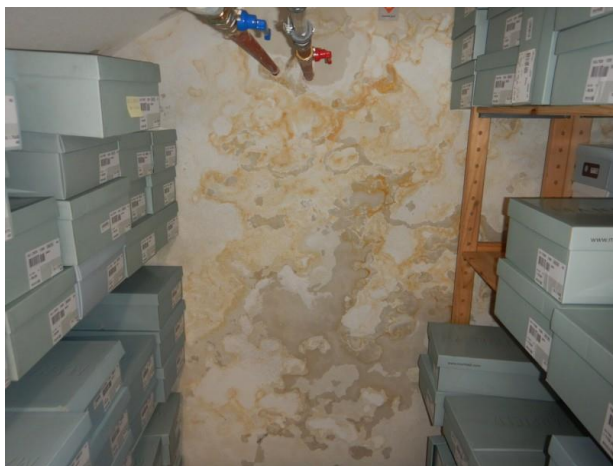
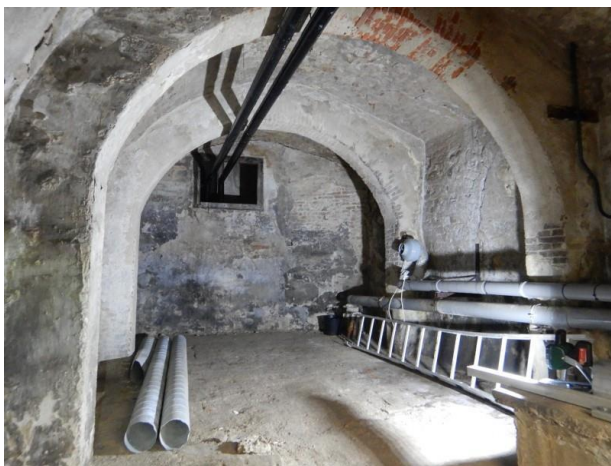
| Gebrek | Infiltratie (G-172) | | | | | |
| Omschrijving gebrek | Kelder 1 verkeert in goede tot redelijke staat en vertoont alleen bij de achterwand lichte vochtplekken en lekkage bij de sparing in het dak. Kelder 2 is zeer vochtig. Het aanwezige stucwerk laat los en de wanden vertonen plaatselijk druppels. | | | | | |
| Locatie | Voornamelijk kelder 2 is zeer vochtig. | | | | | |
| Oorzaak | Een niet aangebrachte voorziening | | | | | |
| Aspect | Functionaliteit | Risicoscore | F3 | Klasse | Correctief onderhoud | |
| Risiconiveau | Verhoogd | | | | | |

| Hersteladvies | Afdichten d.m.v. aanbrengen waterdicht membraan boven werfkelders. | | | | | |
| Urgentie | Binnen 3-5 jaar | | | Planjaar | 2024 | |

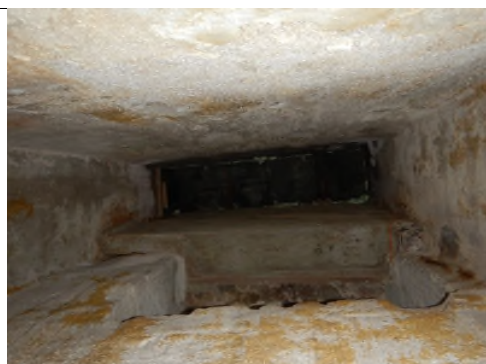
Foto 1: Luik en lekkage kelder 1

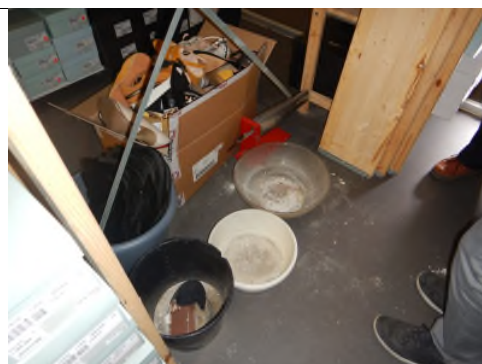
Foto 2: Luik en lekkage kelder 1

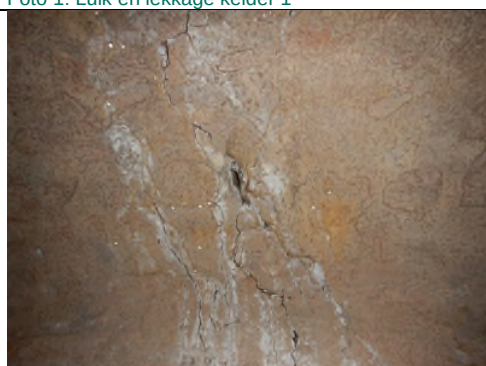
Foto 3: scheur wand kelder 2

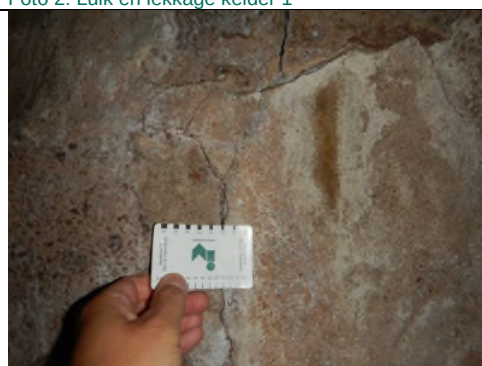
Foto 4: scheur wand kelder 2
