# Kelders Wervengebied Utrecht

**Inventarisatie en overzicht oorzaken van  
schades aan kelders**

projectnummer [REDACTED]  
definitief revisie 3.0  
25 november 2021

Gemeente Utrecht  
Stadsplateau 1  
3521 AZ UTRECHT

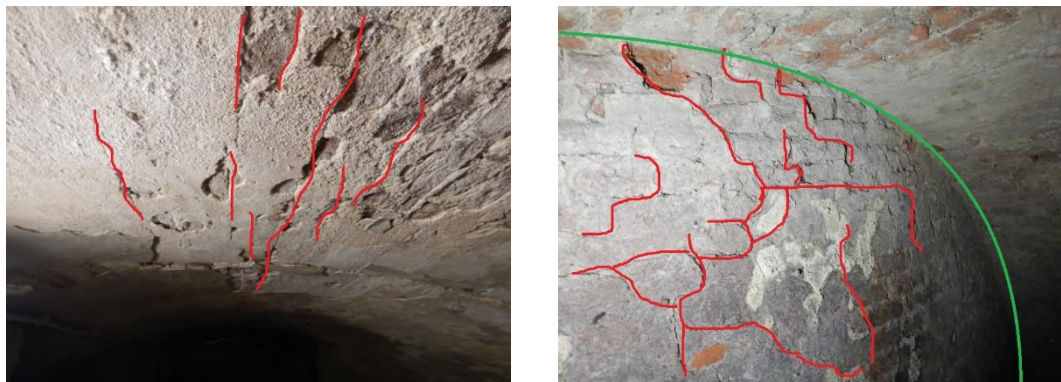
Dit betreft lokale scheuren welke parallel aan elkaar worden aangetroffen, vaak dicht op elkaar in een ovaalvorm. Deze scheuren worden veroorzaakt door overbelastingen en resulteren in een craquelé. Dit scheurtype gaat vaak gepaard met deformaties ter plaatse van de scheuren.

Binnen dit scheurtype kan onderscheid worden gemaakt in twee soorten. Het eerste geval betreft scheuren in het gewelf, vaak in de kruin, waarbij de scheurrichting loodrecht op de rijrichting zit. Dergelijke scheuren worden mogelijk veroorzaakt door een hoge wiel-/asdruk. Deze scheur kan over de volledige kelderbreedte aanwezig zijn of lokaal in de boog onder het wegdek. Indien de scheur doorgroeit, kan deze over de volledige lengte van de kelder worden aangetroffen, waarbij een scharnier ontstaat in de toeg van het gewelf. Hierdoor kan de boogwerking van het metselwerk worden ondermijnd. Scheurtype I kan ook worden aangetroffen in verticale elementen, zoals wanden. Hierbij is hoge gronddruk een mogelijke oorzaak.

*Figuur 3-3: Voorbeelden van scheurtype I* [REDACTED]

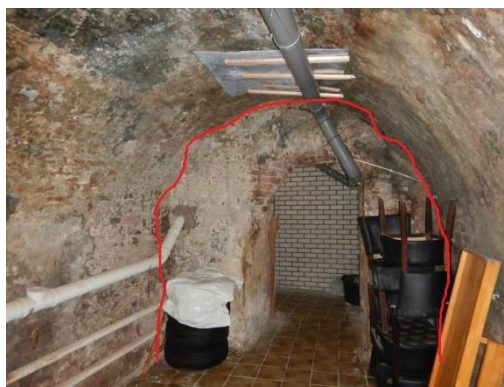
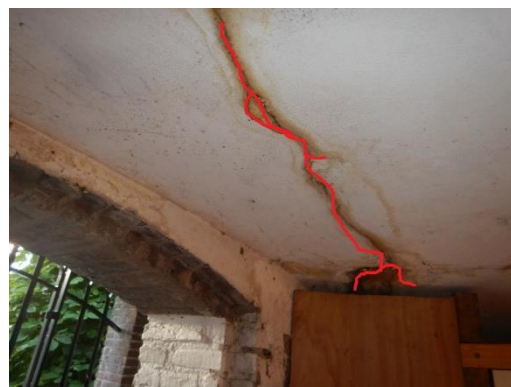
Dit type scheuren betreffen doorgaande scheuren welke in de toog beginnen en doorlopen in de beide wanden. Door de aard van de scheur is dit scheurtype vaak waterdoorlatend. Indien de scheur verder groeit, kan deze ook zand/grond voerend worden. De oorzaak van deze scheuren zijn zakkings en verschilzettingen van de constructie, waarbij er bij de fundering een scharnier wordt gevormd waaromheen de kelder "openvouwt". Hierdoor zal de scheurwijdte in de nok van de toog maximaal zijn.

Dit scheurtype wordt veroorzaakt indien de uiteindes van de kelder minder steun vinden in de fundering en een grotere zinking ervaren dan het middengedeelte van de kelder. De oorzaak van dit scheurtype zijn verschilzakkings/-zettingen, welke veroorzaakt kunnen zijn door verschillen in de fundering, in massa van de kelder/woning of verschillen in de onderliggende grondlagen. Ook zettingen vanuit aangrenzende objecten kunnen hier de oorzaak zijn, zoals zettingen door aangrenzende bebouwing of door inklinken van onderliggende grondlagen door wijzigingen in het grondwaterpeil. Binnen dit scheurtype wordt nog onderscheid gemaakt indien de scheur bij de aansluiting van het pand zit of nabij de kluis-/werfmuur. Hierdoor kan in de analyse van de dataset een inzichtelijker geheel worden gevormd.

*Figuur 3-5: Voorbeelden van Scheurtype II [REDACTED]*

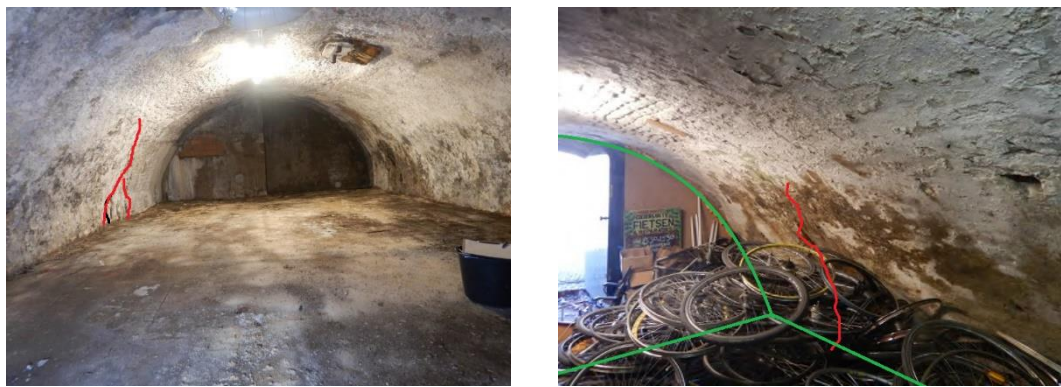
De oorzaak van dit scheurtype is gelijk aan scheurtype II. Dit zijn namelijk verschil zakkingen/-zettingen, welke veroorzaakt kunnen zijn door verschillen in de fundering, in massa van de kelder/woning of verschillen in de onderliggende grondlagen. Het verschil met scheurtype II is dat in dit geval het juist de uiteindes van de kelder zijn welke meer steun vinden in de fundering. Hierdoor zijn de zakkingen in het midden van de kelder, ter plaatse van de scheurvorming het grootste.

*Figuur 3-7: Voorbeelden van Scheurtype III [REDACTED]*

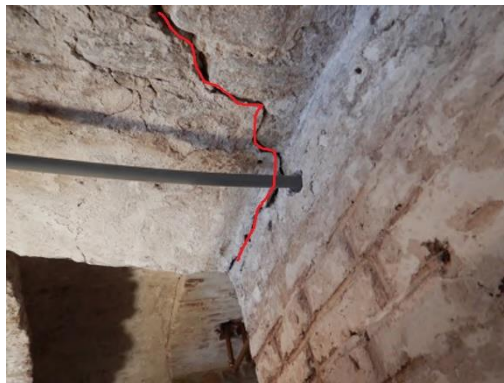
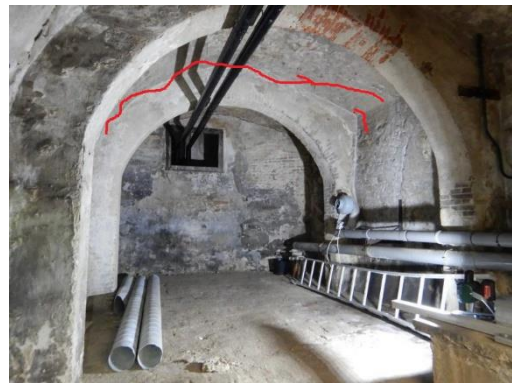
Dit betreft scheuren met grote variëteit in grootte, vorm en locatie. De gemene deler bij dit scheurtype is dat deze zich bevinden in de nabijheid van constructieve elementen met verschillende stijfheden. Toevoegingen aan de kelder, zoals steunwanden/-ribben/-beren of nabij verzwakkende aanpassingen zoals kozijnen, doorgangen en/of leidingen. Door lokaal verschillen in stijfheden lokaliseren krachten zich in de omgeving van de discontinuïteit met scheurvorming tot gevolg. De oorzaak zit hem in stijfheidsverschillen in het bouwwerk zelf, maar kan worden getriggerd door een groot aantal oorzaken, waaronder zakkingen/zettingen, temperatuur en verkeersbelastingen.

*Figuur 3-9: voorbeelden van scheurtype IV. Links scheur t.p.v. kolom [REDACTED]*

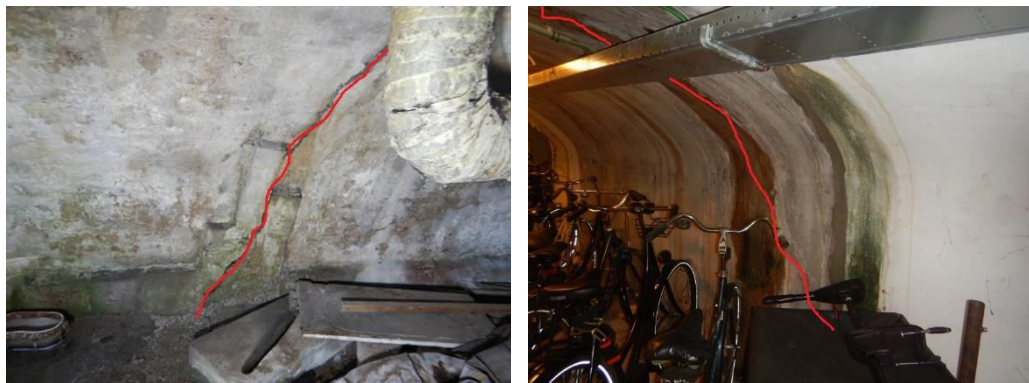
Door lokale discontinuïteiten in de constructie, groeien deze scheuren in verschillende richtingen. Hierbij kan de scheurrichting worden bepaald door ingewerkte constructies, bestaande scheuren, openingen in het gewelf of vergelijkbare afwijkingen van een eenvoudig gewelf.

*Figuur 3-11: voorbeelden van scheurtype V. [REDACTED]*

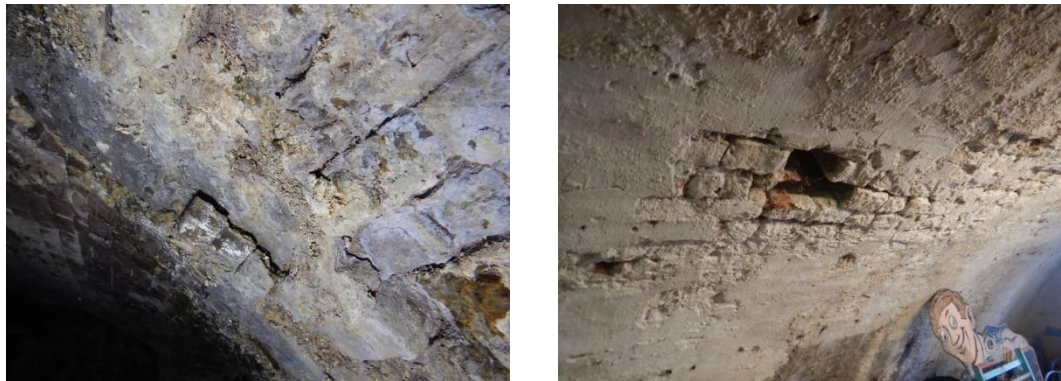
De staat van het voegwerk kan tot verschillende schadebeelden leiden. Indien het voegwerk te weinig samenhang vertoont, kan dit resulteren in het losraken van de stenen. Indien het voegwerk te stijf is, kan dit juist resulteren in opsluiten van de stenen met het lossappen van schollen tot gevolg. Mogelijke oorzaken hiervoor zijn: schade aan stenen door verhinderde vervorming, temperatuurbelasting, degradatie door vochtschommelingen of slechte hechting mortel en steen, renovatieschade door het toepassen van sterkere voegmortel dan de steen.

Figuur 3-12: lokaal losraken van stenen door slechte staat voegwerk [REDACTED]

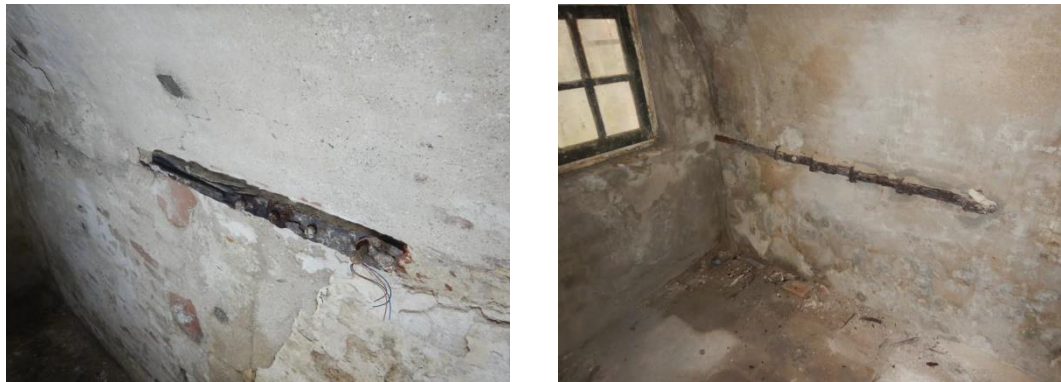
- ondeugdelijke realisatie;
- aantasting stalen ankers door vocht;
- ankers ontbinden met het metselwerk;
- ankers zijn verwijderd of anderszins buitenwerking gesteld door de eigenaar/beheerder.

Figuur 3-13: voorbeelden van falende verankering [REDACTED]

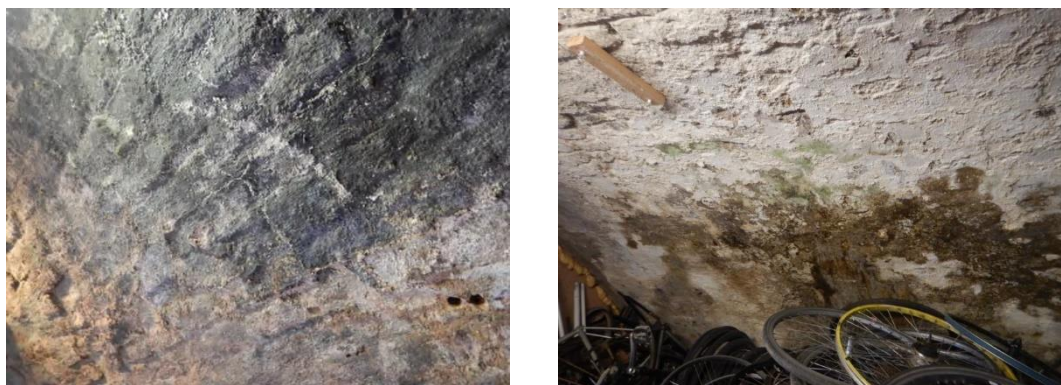
Vochtschade is een veelvoorkomend schadebeeld in de kelders. Dit kan verschillende oorzaken hebben, maar allen zijn terug te leiden tot het niet waterdicht zijn van de kelder in combinatie met onvoldoende ventilatie om het vocht af te voeren. De kelders kunnen hun waterdichtheid verliezen door scheurvorming of het niet waterdicht zijn van de keldervloer en/of toog. Indien de keldervloer niet waterdicht is, kan het vocht door capillaire werking van het systeem in de wand stijgen. Dit is het optrekken van vocht in de metselwerk wanden.

Figuur 3-14: voorbeelden van vochtschade: links schimmelvorming met kalkuitbloei [REDACTED] en rechts schimmelvorming [REDACTED]

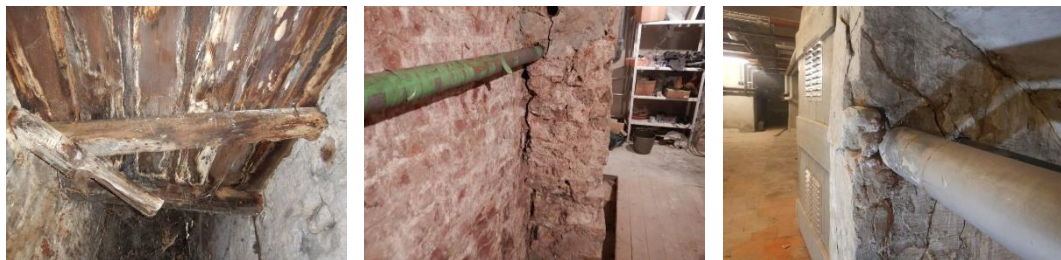
Er is lokaal een discontinuïteit aangebracht in de constructie, waarbij het ingemetselde en-/of ingewerkte element afwijkende materiaaleigenschappen heeft ten opzichte van het metselwerk. Het gevolg kan zijn dat er lokaal scheurvorming, lekkage of een slechte samenhang optreedt. Er is tevens schade mogelijk aan de ingewerkte constructie zelf, zoals een ingebouwd kozijn of andere houten elementen waarbij houtrot optreedt.

Figuur 3-15 Links: ingewerkte houten constructie vertoont houtrot [REDACTED]. Midden en rechts: ingewerkte leiding leidt tot scheurvorming [REDACTED]

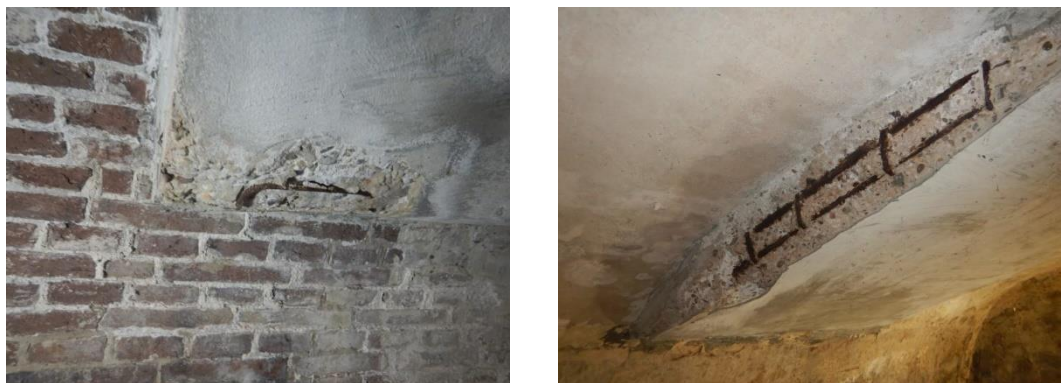
Bij meerdere kelders zijn sparingen aangebracht om leidingen (met name voor de stadsverwarming) door te kunnen voeren. Indien hier een te kleine betondekking wordt toegepast, kan dit resulteren in betonschade met openliggende wapening tot gevolg.

Figuur 3-16: Voorbeelden van betonschade [REDACTED]

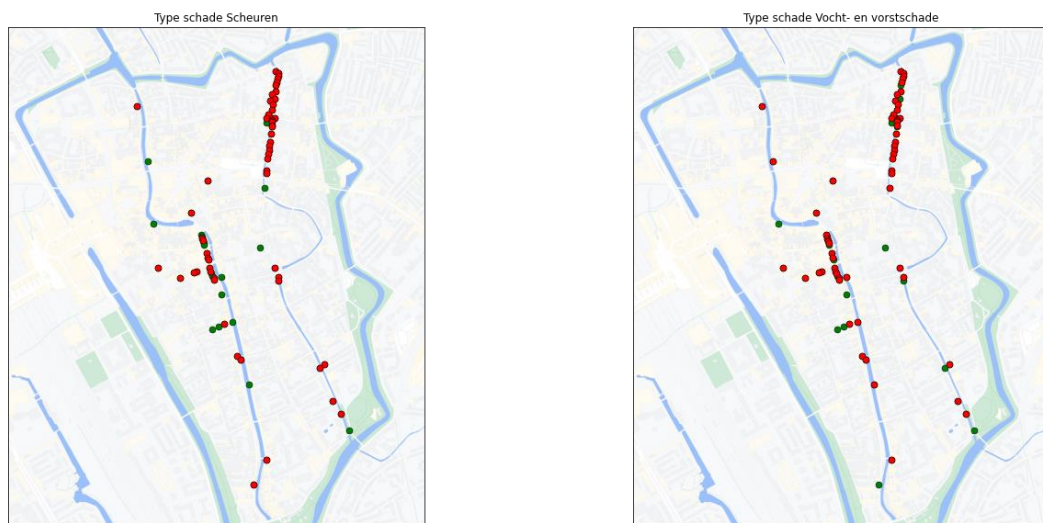
In onderstaande afbeeldingen (Figuur 5-1) is te zien dat de betreffende schades (scheurvorming en vocht-/vorstschade) zich verspreid over de gehele binnenstad bevinden. Hierdoor is het niet mogelijk om direct relaties te leggen tussen de locatie van de kelder en verwachte schadepatronen. In elke kelder in elke straat is er een reële kans dat er scheurvorming wordt aangetroffen. De Drift en de Plompetorengracht blijken relatief veel last te hebben van scheurvorming, maar hier dient bij vermeld te worden dat er aan deze straten ook veel kelders zijn opgenomen in de scope van deze inventarisatie.

*Figuur 5-1: kelders met scheurvorming (links) en kelders met vocht-/vorstschade (rechts). Kelders waar de betreffende schade is aangetroffen zijn rood gemarkeerd. Kelders waar de betreffende schade niet is gerapporteerd zijn groen gemarkeerd.*

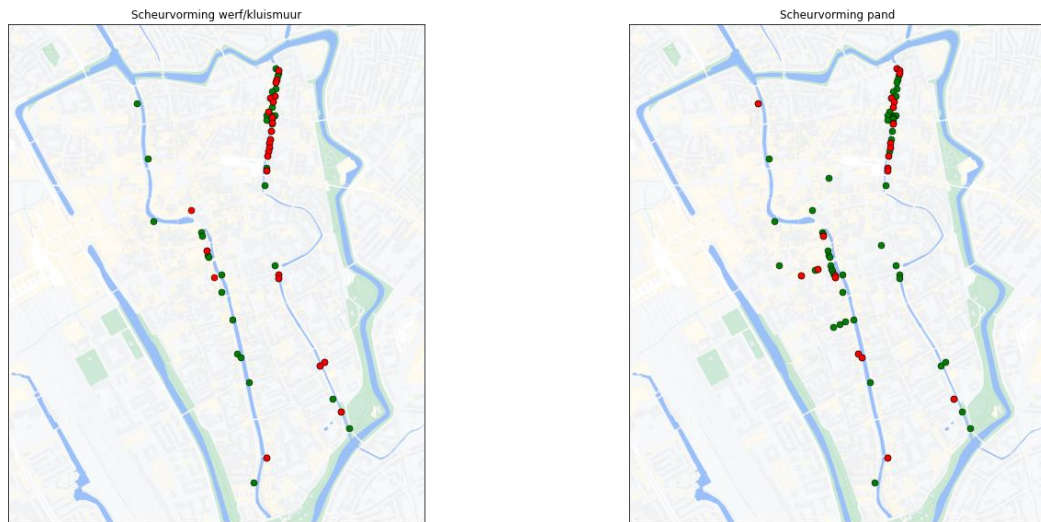
In de afbeeldingen in Figuur 5-2 is gekeken naar scheurvorming waarbij losscheuren van de werf-/kluismuur optreedt. Hierbij is te zien dat dit gedrag relatief veel voorkomt bij de (kluis)kelders gelegen aan de Drift. Hier worden dergelijke scheuren in bijna alle kelders aangetroffen.

Figuur 5-2: kelders met scheurvorming in relatie tot de kluis-/werfmuur (links) en kelders met scheurvorming in relatie met het pand (rechts).

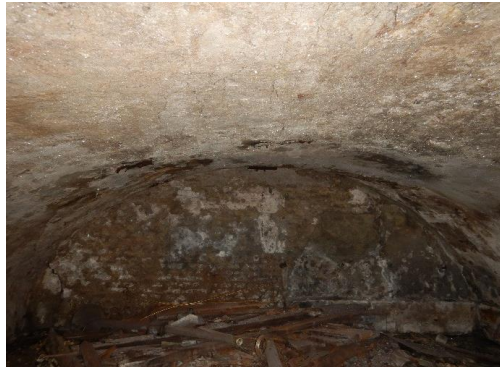
Figuur 0-2: ZDS45-ALG-005 vocht en schimmel

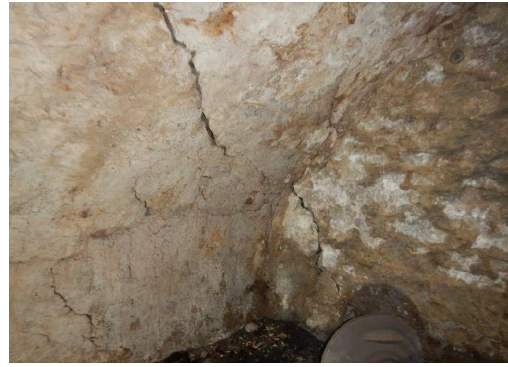
Figuur 0-3: ZDS45-ALG-008 scheuren t.p.v. aansluiting op pand

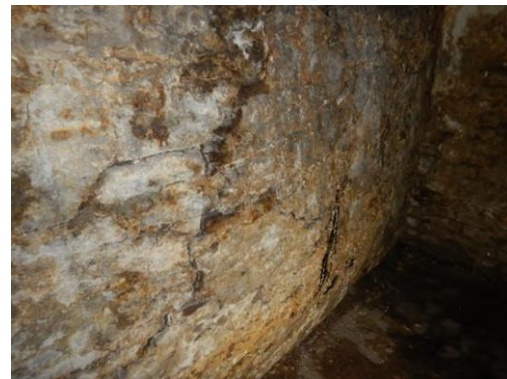
Figuur 0-17: HVS2-ALG-005 Uitbolling westelijke wand

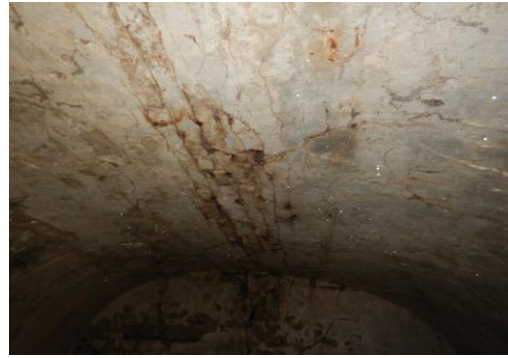
Figuur 0-19: H004-ALG-009 Verzakking in het midden van het gewelf
