# RAPPORT

## Spoor 2 – Expertbeoordeling

Expertbeoordeling van de constructieve veiligheid van een  
aantal werf-, kluis-, en straatkelders in Utrecht

Klant: Stadsbedrijven Stadsingenieurs Gemeente Utrecht

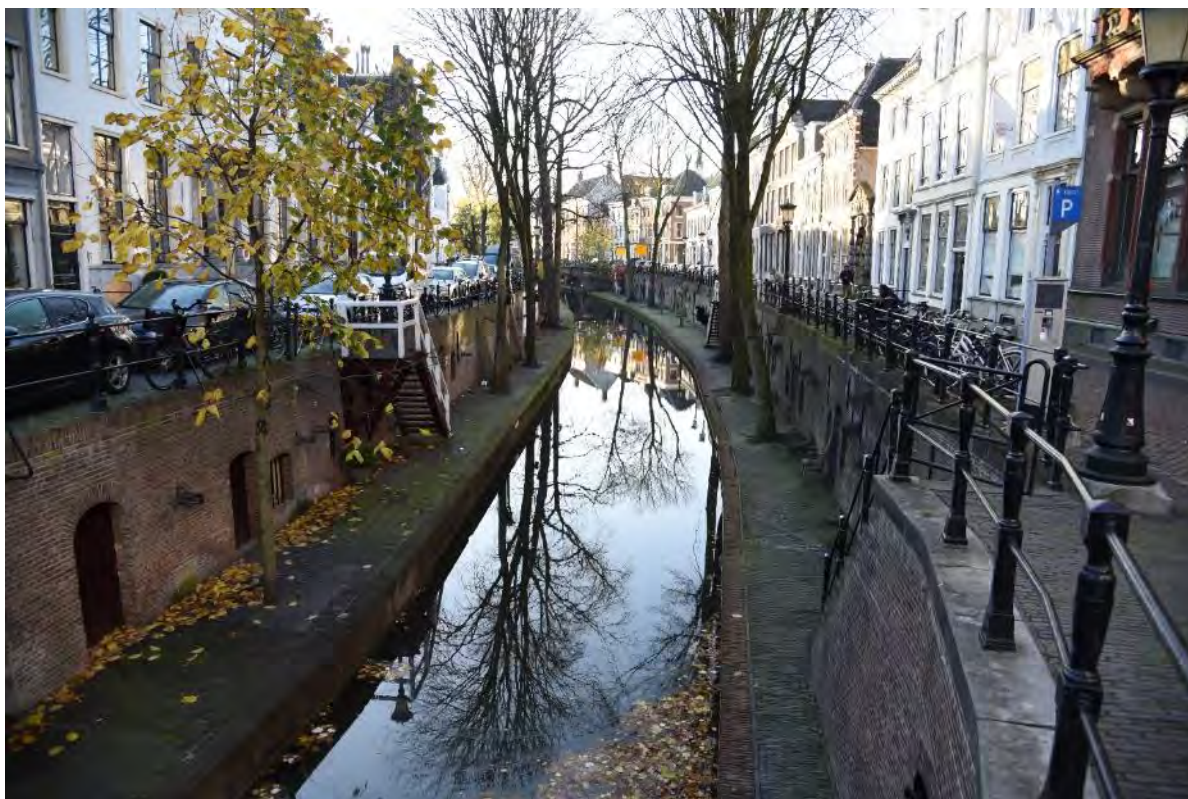
*Figuur 1: Nieuwegracht te Utrecht met aan beide zijden van de gracht werfkelders.*

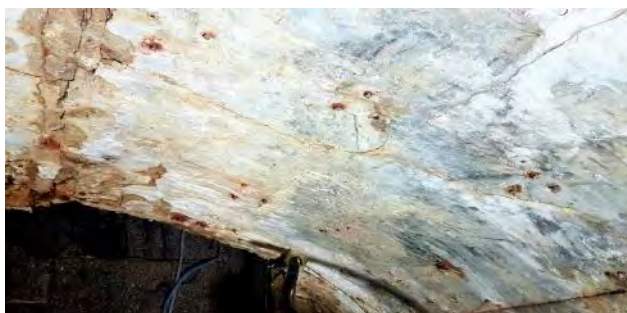
Figuur 5: Voorbeeld van scheurvorming, (bron: Presentatie expertmeeting op 16-10-2020 door de gemeente Utrecht).

| Scheuren | Beschrijving |
|---|---|
| Gevolgschade | scheuren loodrecht op de rijrichting (Figuur 5 en Figuur 6 ) |

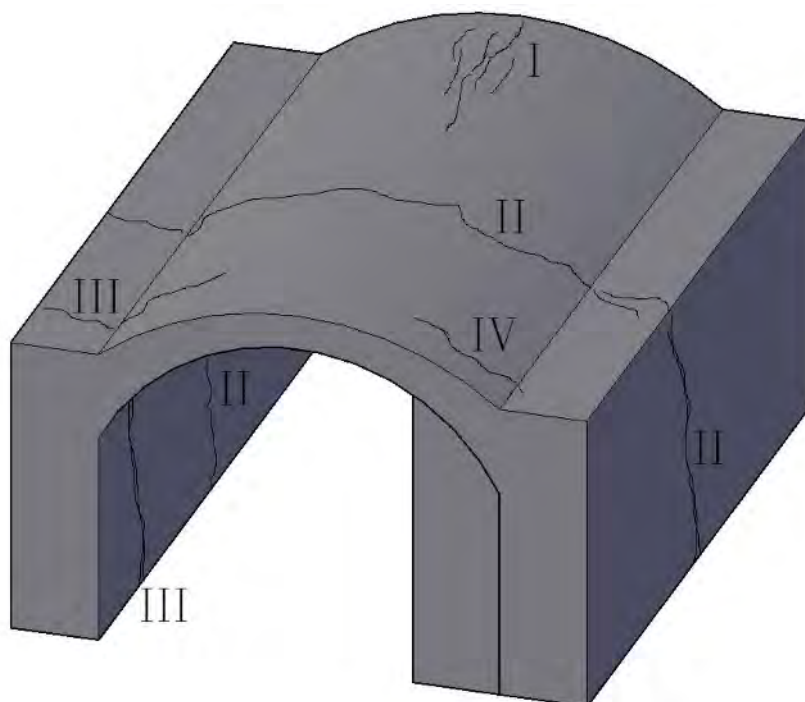
Figuur 7: Scheuren in de metselwerk kelders met codering, zie Tabel 4 voor de omschrijving en mogelijke oorzaken.

| Codering<br>(verwijzing naar Figuur 7) | Beschrijving | Oorzaak |
|---|---|---|
| I | Lokale scheuren loodrecht op de rijrichting, craquelé, ovaalvormig | Overbelasting door hoge wiel-/asdruk |
| II | Doorgaande scheur van onderin de wand, lopend door de toog (en tot in de andere wand) (vaak waterdoorlatend) | Zakking, verschilzetting |
| III | Scheur van onderin de wand, lopend tot in de toog (vaak in de overspanningsrichting of incidenteel diagonaal) | Zakking, verschilzetting |
| IV | Scheur langs ingewerkte stijve constructie-elementen: steunwanden/-ribben/-beren maar ook leidingen door het gewelf. | Stijfheidsverschillen (verhinderde vervorming, verstoren boogwerking) in combinatie met verkeersbelasting en/of zakkingen/zettingen/krimp/rek |

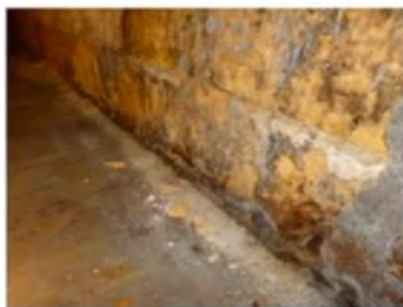
Figuur 10: Uitbloei metselwerk.

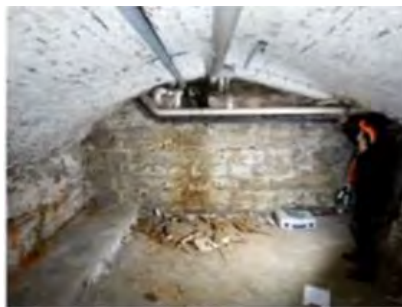
Figuur 8: Witte uitslag door zouten.

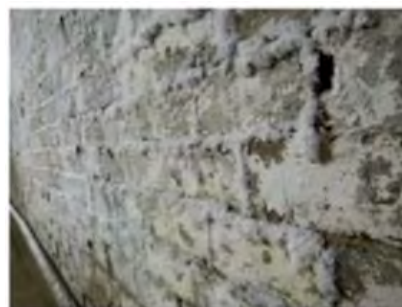
Figuur 9: Witte uitslag door zouten.

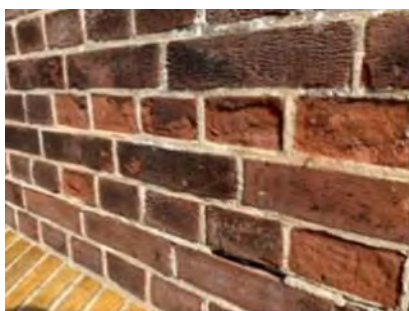
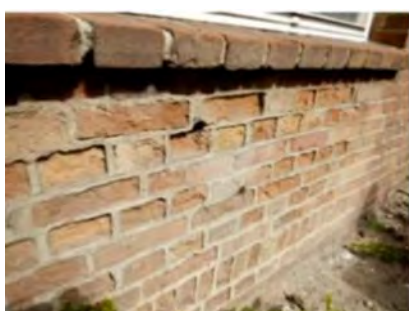
| Voegwerk | Beschrijving |
|---|---|
| Gevolgschade | schollen steen spatten af door opsluiting van stenen in het voegwerk (Figuur 11) |

Figuur 11: Afspatten van schollen steen.

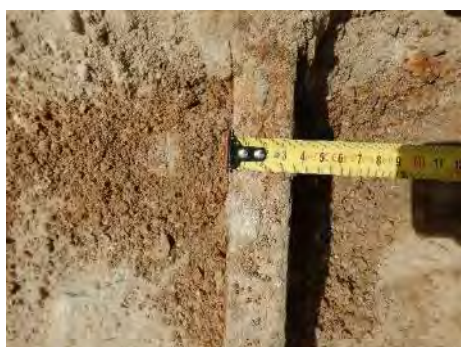
| Falen verankering | Beschrijving |
|---|---|
| Oorzaak | ondeugdelijke realisatie, aantasting stalen ankers door vocht, ankers los van metselwerk, ankers verwijderd door eigenaar/beheerder. |
| Gevolgschade | instabiliteit constructie(onderdeel) uit het vlak (out of plane). Vaak verplaatsingen uit het vlak van de kluis/werfmuur. |

Figuur 12: Foto van licht/oppervlakkig gecorrodeerde ankerstang.

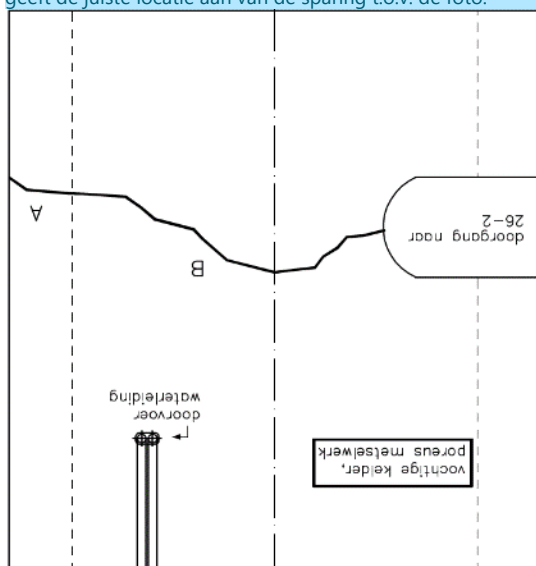
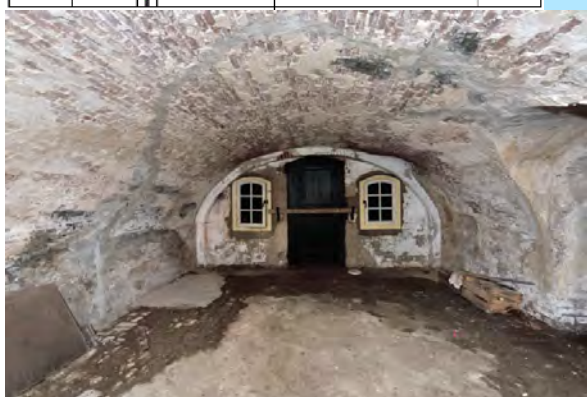
Deur en ramen aan de grachtzijde. Scheur AB in metselwerk.

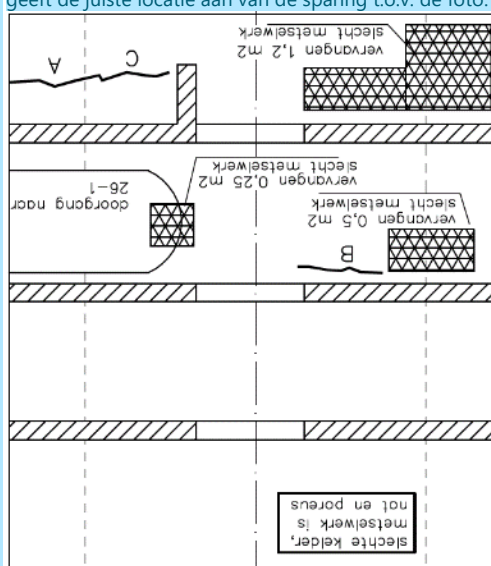
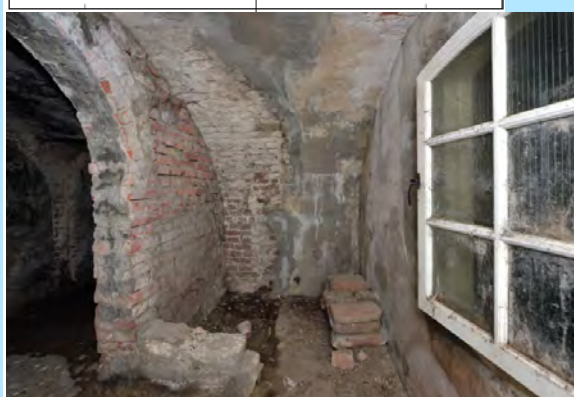
Raam aan de grachtzijde, met scheur AC in metselwerk.

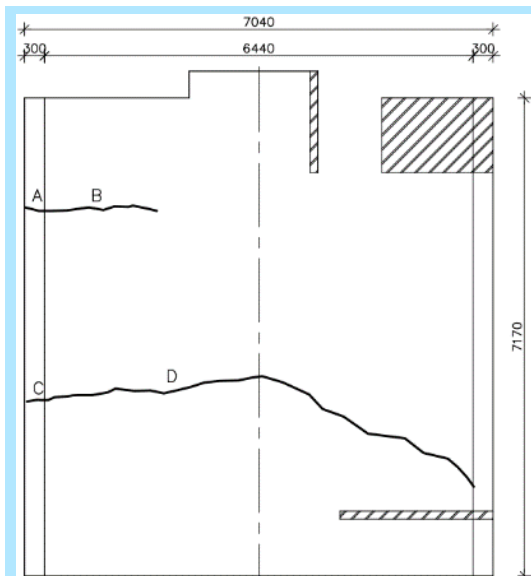
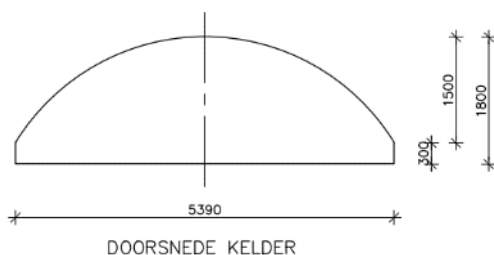
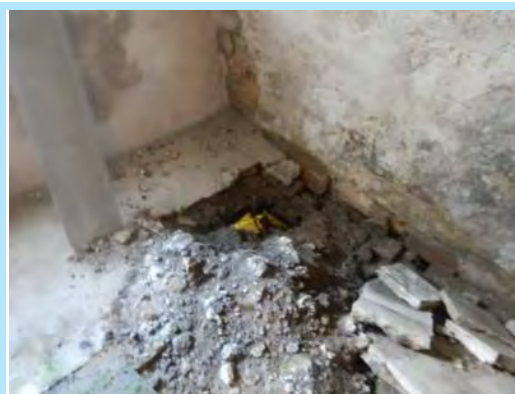
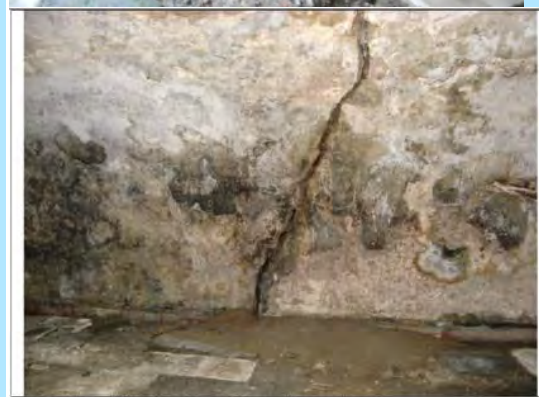
Pand: 1  
Kelder: 1  
Schaal: 1:50

Foto 7: Scheurwilde plaatselijk ca. 30mm, uitgespoeld zand

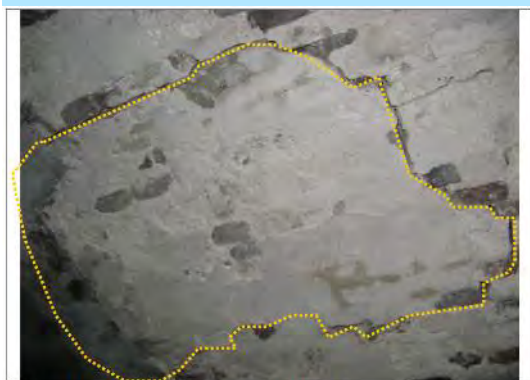
Foto 7A: getekend: een losse metselwerkschijf in gewelf

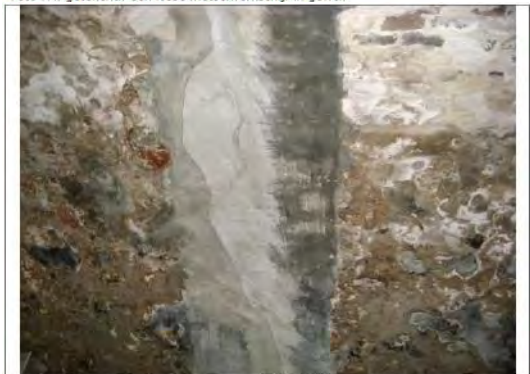
Foto 6: Gerekende scheur dwars over de hele kelder

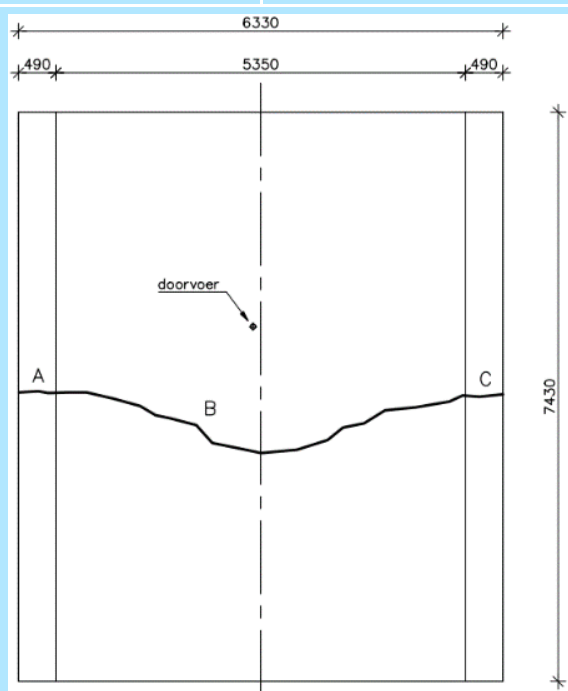
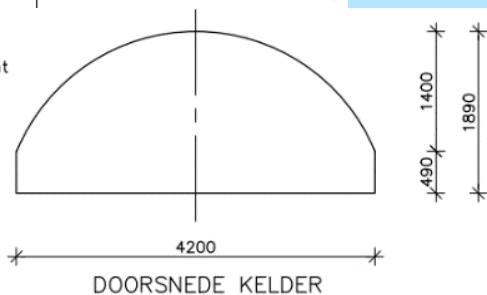
Traject: Plompetorengracht  
Pand: 3  
Kelder: 1  
Schaal: 1: 50

Photo 5: Gerepareerde scheur dwars over de hele kelder

Foto 6: Lichte scheuren in gewelf

Schade (3): In het inspectierapport is aangegeven dat er lichte scheuren zijn in gewelf. In Foto 6 van het rapport van de gemeente Utrecht zijn er echter relatief forse scheuren te zien. De horizontale scheuren loodrecht op de overspanningsrichting komen mogelijk door een te hoge verkeersbelasting (Type: I). Echter is de locatie van deze scheuren niet in de kruin of in de buurt hiervan waardoor overbelasting minder voor de hand liggend is. De verticale scheur komt vermoedelijk door verschilzetting in combinatie met stijfheidsverschillen ter plaatse van de dwarswand. Mogelijk is er een lokale/beperkte verzakking/verschilzetting waardoor de scheur zich alleen in wand bevindt en niet verder richting het gewelf gaat (Type: III).

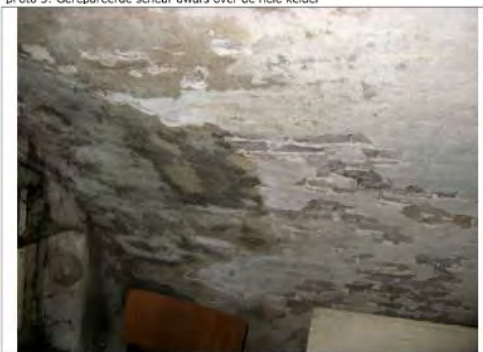
Foto 4: Lichte scheuren in gewelf + vochtplek

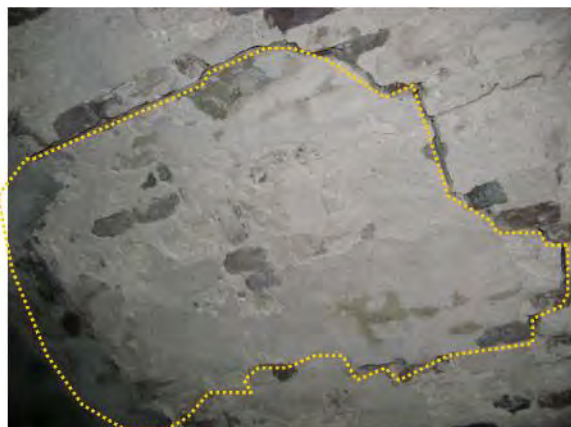
Naast de generieke schadebeelden, zoals in paragraaf 3.3 is beschreven, zijn er enkele unieke schadegevallen waargenomen met een onbekende oorzaak. Het loskomen van een schol metselwerk is hier een voorbeeld van, zie Figuur 14. Dit is gedocumenteerd voor het adres Plompetorengracht 3A (kluiskelder). Waarschijnlijk ligt de oorzaak bij de aangrenzende scheur Type:II. Een ander uniek schadegeval, is de scheurvorming loodrecht op de rijrichting voor het adres Plompetorengracht 3B (kluiskelders). De scheuren liggen niet nabij de kruin van de boog waar ze worden verwacht in het geval van overbelasting maar in de boog ongeveer één meter boven het vloerniveau. Daarbij lijkt er een relatief grotere aanvulling aanwezig op de boog (ongeveer 0,47 m) waardoor de kelder op basis van de MEXE-theorie niet laag is geclassificeerd. Ook zijn deze scheuren niet opgenomen in de uitslag en niet in de inspectierapportage van lv-infra uit 1-9-2020.

*Figuur 14 Los komende schol metselwerk.*

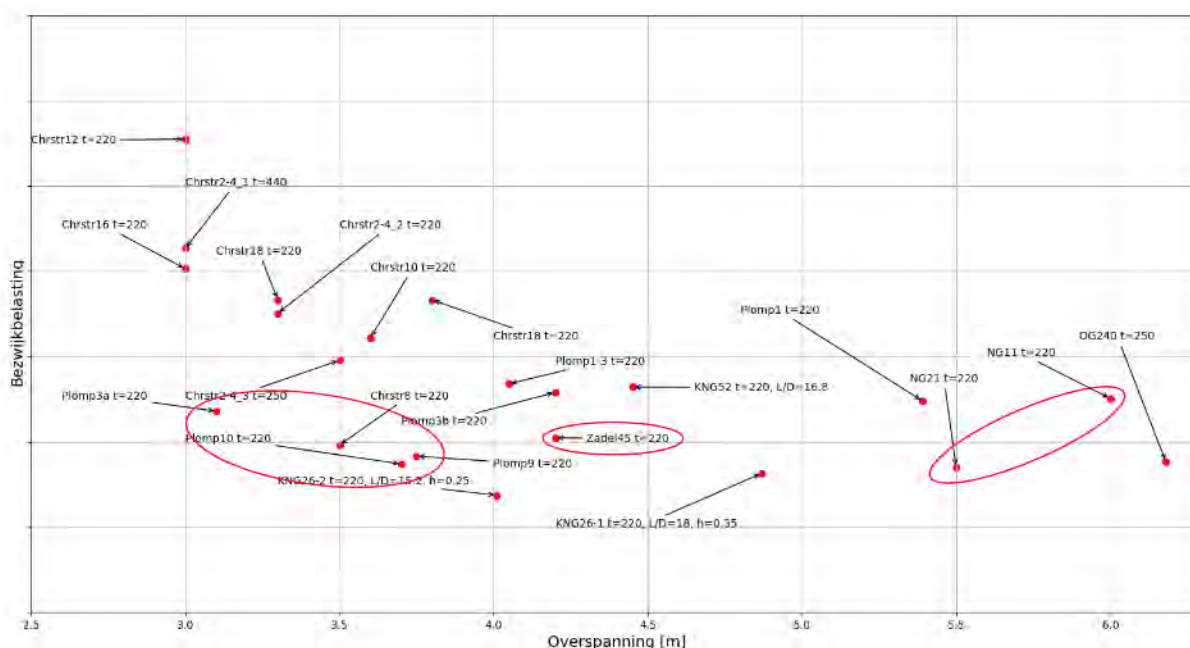
De kelders van Nieuwegracht 11 en 21, Plompetorengracht 3A, 9 en 10 en Zadelstraat 45 vertonen scheuren van het Type:I, loodrecht op de rijrichting met als vermoedelijke oorzaak overbelasting. De tweede overeenkomst voor deze kelders (behalve Nieuwegracht 11) is de relatief dunne aanvulling bovenop het gewelf (0,3 - 0,4 m). Door een dunne aanvulling spreidt de verkeersbelasting minder waardoor een meer geconcentreerde (en dus hogere) belasting optreedt. De Nieuwegracht 11 heeft een aanvulling van ruim 0,6 m dikte. Parallel aan de scheur loodrecht op de rijrichting voor de Nieuwegracht 11 is een steunwand aanwezig, waardoor het vermoeden heerst dat hier de oorzaak ligt. Echter is het moment van aanbrengen van de wand en het moment van initiëren van de scheur onbekend. Figuur 18 geeft de resultaten van de classificering van de MEXE-theorie waar de betreffende kelders zijn omcirkeld. De kelders liggen laag in de grafiek, ten opzichte van de y-as (bezwijkbelasting).

Figuur 19: Laag geclassificeerde kelders met een relatief kleine aanvulling op de boog en Type:I scheuren volgens de bureaustudie.

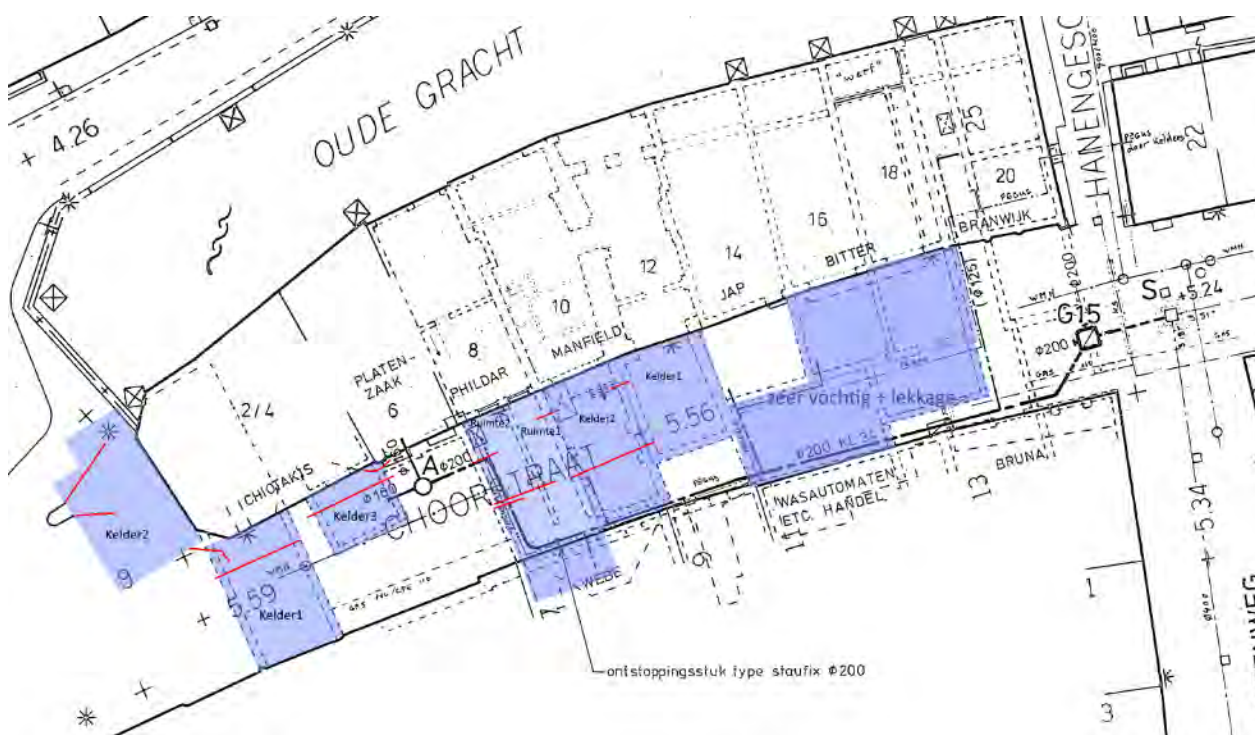
Ook voor een aaneenschakeling van straatkeiders in de Choorstraat is scheurvorming Type:II aangetroffen, zie Figuur 20. Omdat niet direct aan de Choorstraat een gracht ligt, is de oorzaak hier verschillend ten opzichte van de Plompstorengracht. De aanleiding voor de scheurvorming zal hier ook hoogstwaarschijnlijk verschillend zettingsgedrag uit permanente belastingen zijn.

Figuur 20: Schematische weergave van de scheurvorming (oriëntatie in locatie) in de kelders in de Choorstraat.

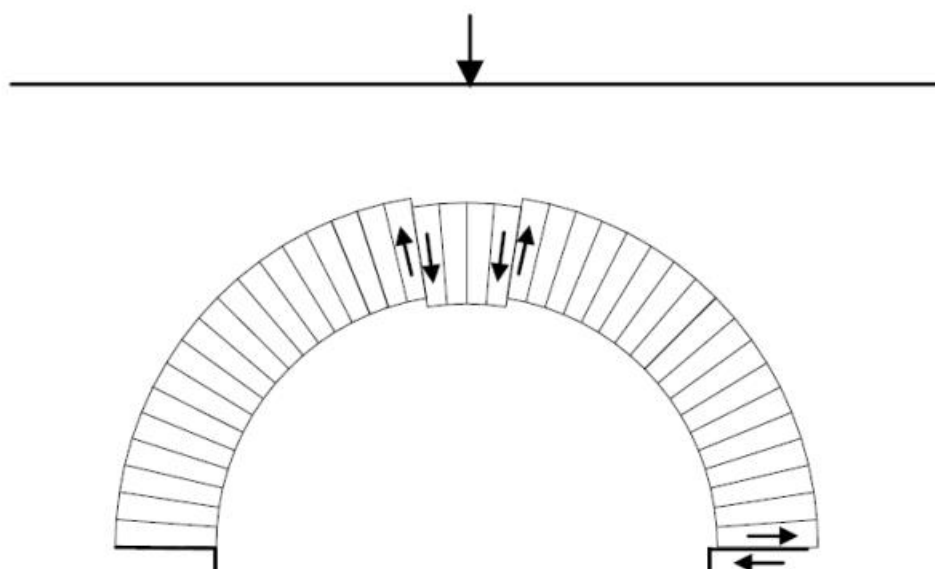
De expertbeoordeling is gebaseerd op expert judgement, de ervaring met het inspecteren van metselwerk (boog)constructies door de drie adviseurs en het onderzoek naar metselwerk boogbruggen in 's-Hertogenbosch door o.a. HaskoningDHV en Witteveen+Bos. Resultaat van dat onderzoek is onder andere de richtlijn/handleiding 'Aanpak beoordeling metselwerk boogbruggen 's-Hertogenbosch'. Het onderzoek in spoor 2 naar de kelders in Utrecht is alleen een verdiepende bureaustudie van een selectie van zestien kelders, zie paragraaf 3.1. Bij het uitvoeren van de inspecties, onderzoeken en berekeningen uit spoor 1 is meer inzicht verkregen. Dit inzicht is verwerkt in de definitieve expertbeoordeling. Door de gemeente Utrecht is de expertbeoordeling gericht op twee groepen kelders:

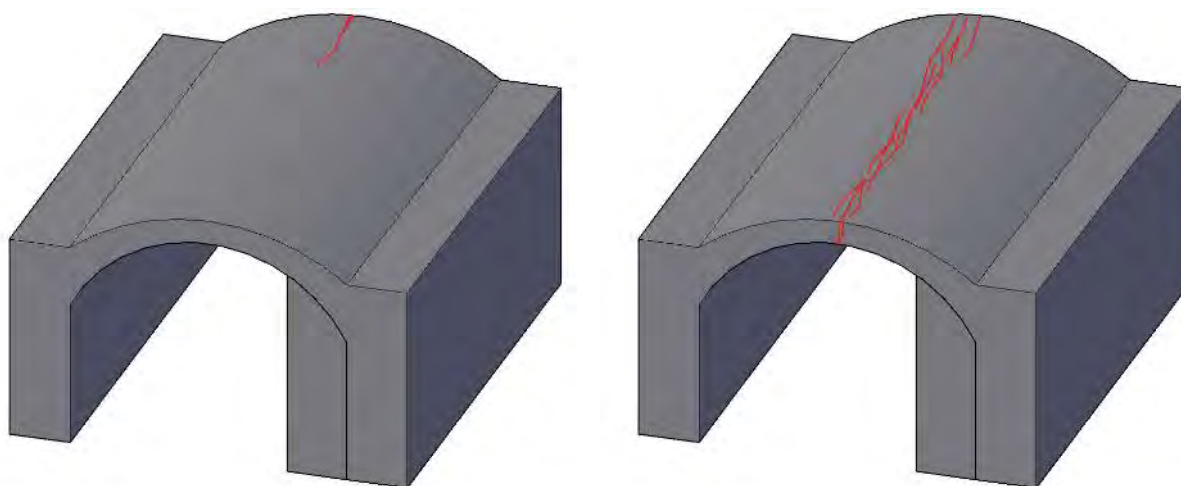
Het bezwijkmechanisme door verkeer benodigd echter nog minimaal twee horizontale scheuren vaak in de geboortes en eventueel ook in de wanden. Een craquelé van scheuren lijkt op het faalmechanisme 'pons' dat lokaal grote gevolgen heeft voor de zeer beperkte lastspreiding. Bij bezwijken pons een wiel door de boog heen. De berekende kelders in spoor 1 hebben geen waargenomen of gerapporteerde scheuren loodrecht op de rijrichting. In de berekeningen is deze schade dus niet kwantitatief beoordeeld. Een schatting voor de afname van de draagkracht van de boogconstructie is 10-50%. Waar korte scheuren een lage afname veroorzaken. En scheuren over de volledige breedte van de kelder met verschil zakking van de twee boogdelen, grote afname van de draagkracht veroorzaken.

Figuur 22: Links: scheur type I met minimale gevolgen voor de belastbaarheid van de kelder (0-20%), rechts: scheur type I met aanzienlijke gevolgen voor de belastbaarheid (20-50%).

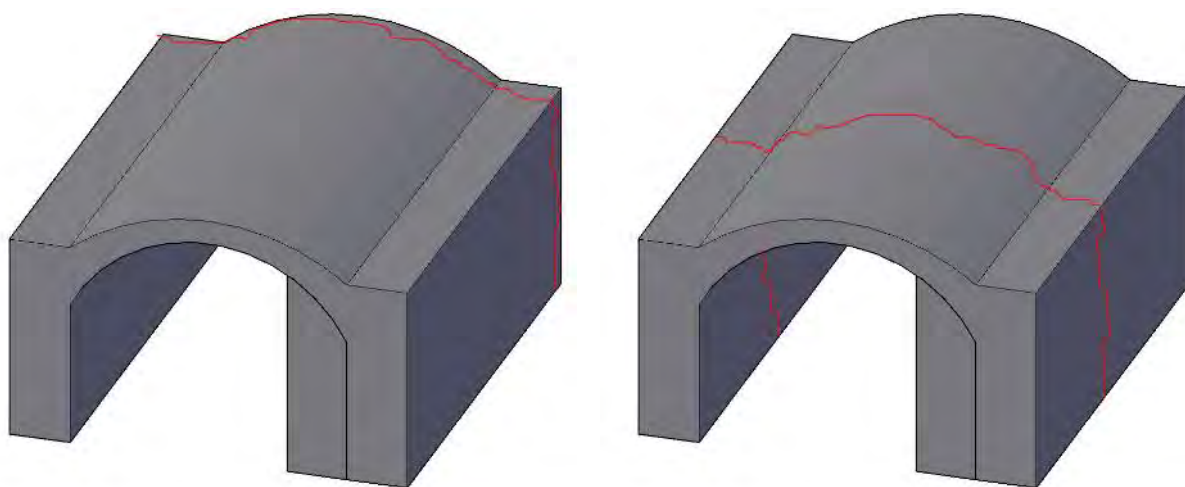
Indien de oorzaak van Type:II scheuren leidt tot instabiliteit van de kluismuur, zal dit grote gevolgen hebben voor de kelderconstructies waar instorting mogelijk is. Dit is in het verleden al eens gebeurd voor de Drift (verlengde van de Plompetorengracht), zie 'Rapport kelders in het stadshart Utrecht, oktober 2020' door Stadsingenieurs Stadsbedrijven van de gemeente Utrecht. De monitoring van de kluis- en werfmuren kan op termijn met de schadebeelden worden vergeleken. Indien uit de monitoring grote verplaatsingen van de kluis- en werfmuren blijken, kunnen deze naast de schadebeelden van de kelders worden gelegd. Of andersom, indien Type:II en III scheuren waargenomen zijn, kunnen de monitoringsresultaten van de betreffende kluis- en/of werfmuren hierbij worden beoordeeld. Een sterke relatie is het wel of niet aanwezig zijn van de stalen ankers of betonnen L-wanden, die de kluis- of werfmuur constructief aan de boog verbindt.

Figuur 23: Links: schade type II met verwaarloosbare gevolgen voor de belastbaarheid van de kelder (0-5%), rechts: schade type II met gevolgen voor de belastbaarheid (0-15%).

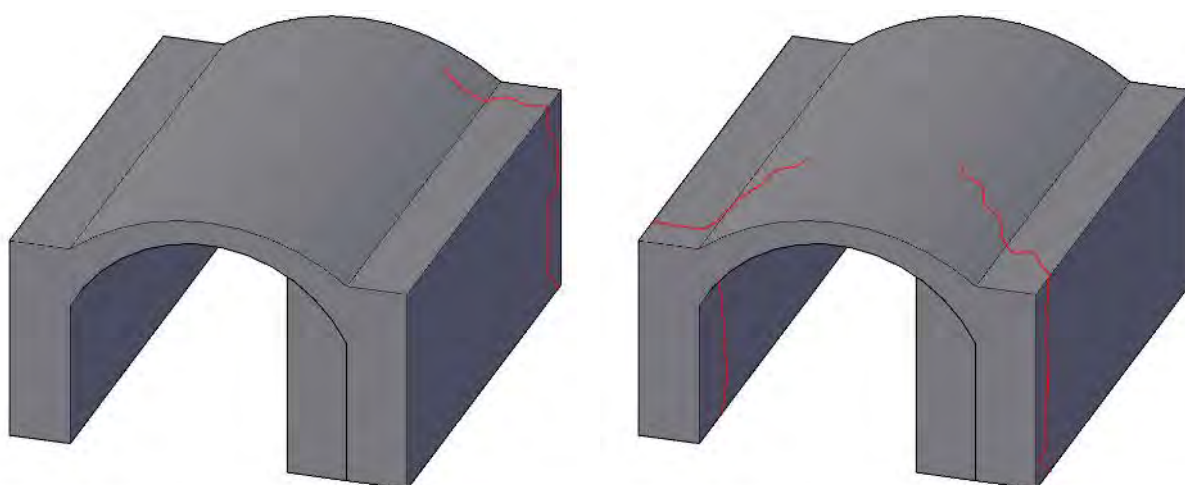
Figuur 24: Links: schade type III met verwaarloosbare gevolgen voor de belastbaarheid van de kelder (0-5%), rechts: schade type III met gevolgen voor de belastbaarheid (0-15%).
