## Beispielgutachten Volkswagen Passat

### Streifschaden an der linken Fahrzeugfront

**Ingenieurbüro Brückers**

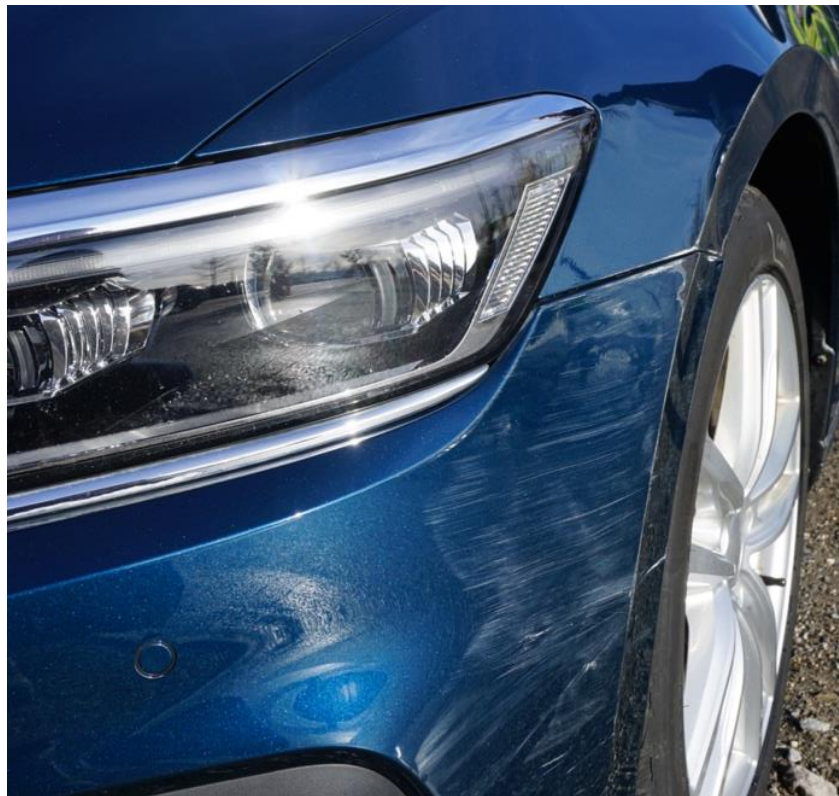
**Zusammenfassung** Dieser Auszug zeigt, wie ein Unfallschaden dokumentiert, der Reparaturweg begründet und die wirtschaftlichen Folgen bewertet werden. Im vorliegenden Fall sind Stoßfänger, Kotflügel und Hauptscheinwerfer betroffen. Das Gutachten kommt zu dem Ergebnis, dass eine Reparatur wirtschaftlich vertretbar ist.

Im Bereich der linken Fahrzeugfront wurden unfallbedingte Beschädigungen festgestellt. Das Schadenbild erstreckt sich auf den vorderen Stoßfänger, den linken Kotflügel, den linken Hauptscheinwerfer sowie angrenzende Karosserie- und Anbauteile.

An der vorderen Stoßfängerabdeckung sind umfangreiche, unfallbedingte Schleif- und Kratzspuren vorhanden. Im unteren Bereich im Übergang zum linken Radlauf liegt ein tiefgehender Kratzer mit Verletzung der Bauteilstruktur vor. Die Beschädigung reicht über die Lackschicht hinaus und betrifft den Kunststoffgrundwerkstoff der Stoßfängerabdeckung.

Am linken Hauptscheinwerfer wurden unfallbedingte Materialbeschädigungen an der äußeren Polycarbonat-Streuscheibe festgestellt. Die Beschädigungen äußern sich in Kratz- und Eindrucksuren mit lokalem Materialabtrag, welche im lichttechnisch relevanten Bereich liegen und mit dem Fingernagel deutlich fühlbar sind.

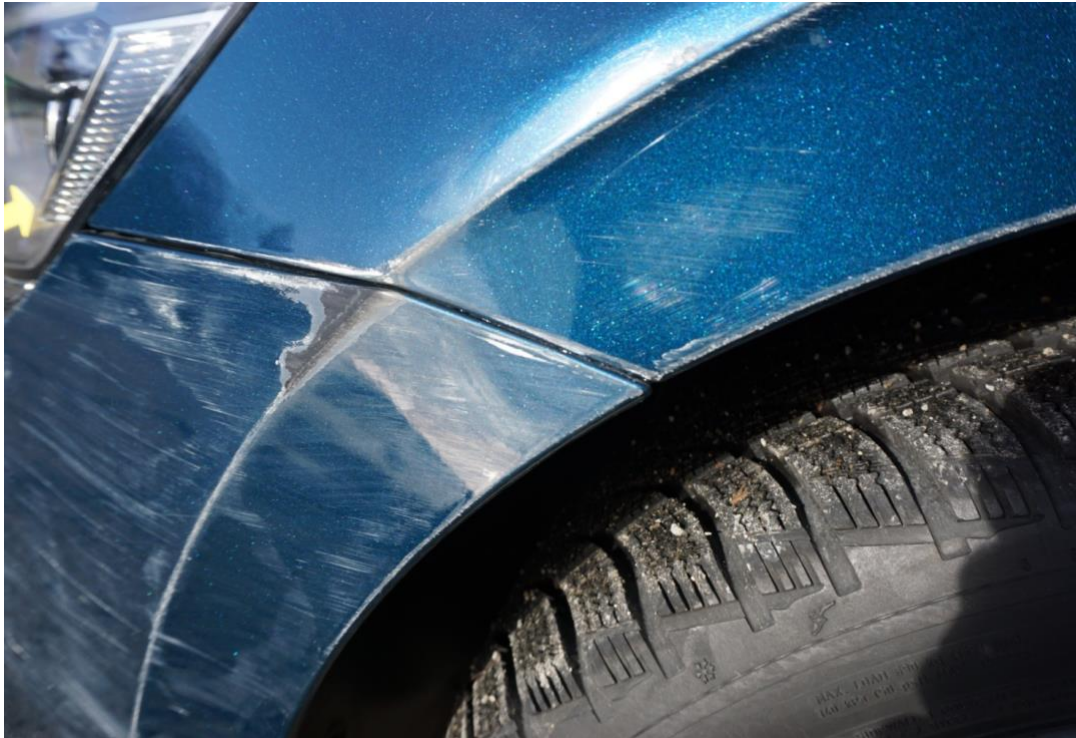
ORIGINALFOTO 8 rechts

Der linke Kotflügel ist insbesondere im Bereich des Radlaufs deutlich deformiert. Art und Intensität der Verformung lassen eine technisch einwandfreie sowie wirtschaftlich vertretbare Instandsetzung nicht zu.

Zur Wiederherstellung der ursprünglichen Bauteilfestigkeit, Oberflächenqualität und Optik ist daher ein Austausch der Stoßfängerabdeckung erforderlich.

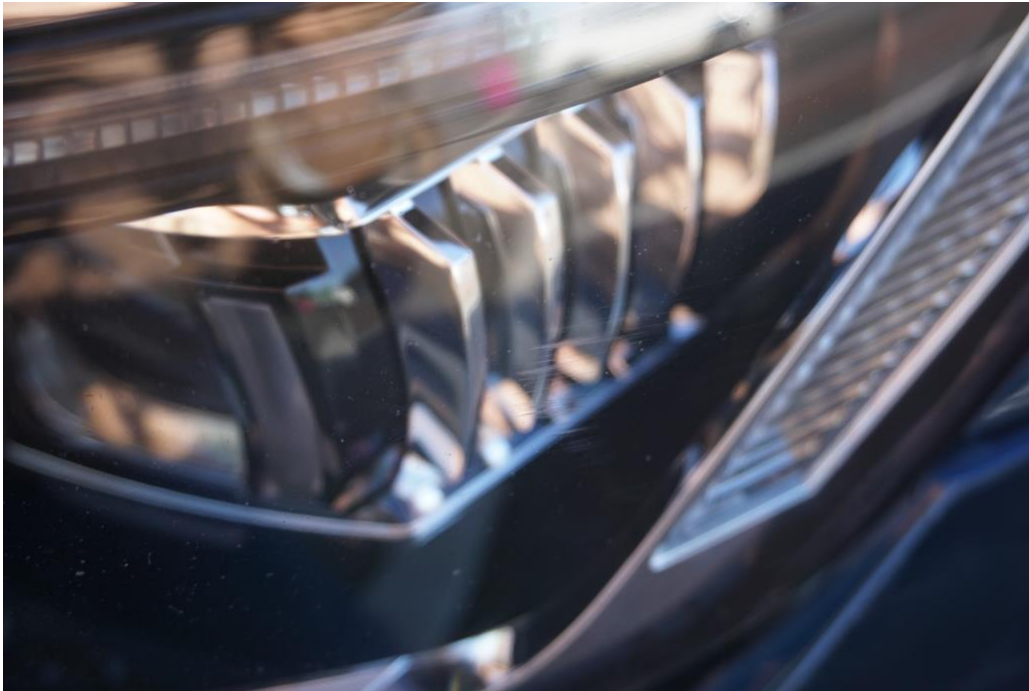
ORIGINALFOTO 19

Aufgrund der Verletzung der werkseitigen Oberflächenbeschichtung ist eine fachgerechte und dauerhafte Instandsetzung unter Wiederherstellung der ursprünglichen optischen Qualität, der Lichtverteilung sowie der Betriebssicherheit nicht möglich.

Oberflächenbeschädigungen und Kratzspuren an der Abdeckung des linken Hauptscheinwerfers.

Unter Berücksichtigung der sicherheitsrelevanten Funktion des Hauptscheinwerfers sowie der herstellerseitigen Reparaturvorgaben ist daher ein Ersatz des Hauptscheinwerfers erforderlich.
