| | <b>INFORME TECNICO SISTEMAS DE EXTINCIÓN, DETECCIÓN Y CUARTO DE BOMBAS</b> | | <b>Código:</b> | |
| <b>Cliente:</b> | Manzanares de la Cuenca | <b>Dirección:</b> | Cr 39E #48Fsur-85, Envigado, Antioquia | |
| <b>Servicios Realizados:</b> | VISITA DE INSPECCIÓN SISTEMA DE DETECCIÓN DE INCENDIOS | <b>Estado del sistema al terminar labor:</b> | Fuera de servicio | |
| En este informe se presenta la descripción técnica de la <b>Múltiples fallos en sistema de detección y de extinción</b> reportados por FG SERVICE CENTER a la administración de <b>Manzanares de la Cuenca en repetidas ocasiones</b> | | | | |

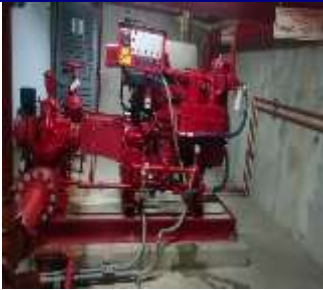
| Evidencias fotográficas del equipo<br>03/0572025 9.15 am | | <b>PRIORIDAD:</b> | Baja |
| | | <b>ESTADO:</b> | Operativo |

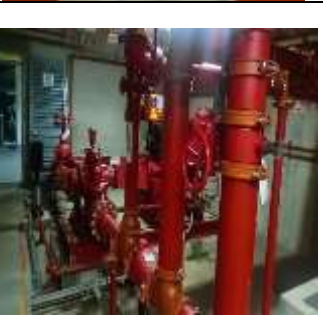
| Prueba automática programada los sábados<br>a las 10:00 am | | <b>PRIORIDAD:</b> | Por norma FFPA |

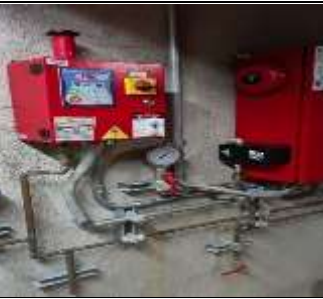
| Revisión de equipo 13:00 horas del<br>día sábado después del reporte | | <b>ESTADO:</b> | En observación por<br>válvula de refrigerante en<br>los anillos grafitados de la<br>bomba |

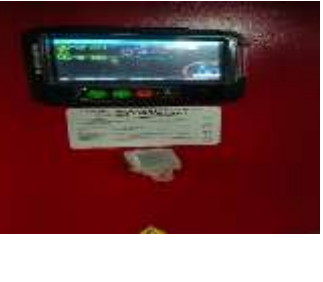
| Estado del controlador informado a<br>seguridad y al rondero después de las<br>pruebas realizadas equipo en automático | | <b>PRIORIDAD:</b> | Controlador en<br>automático sin fallas<br>registradas |

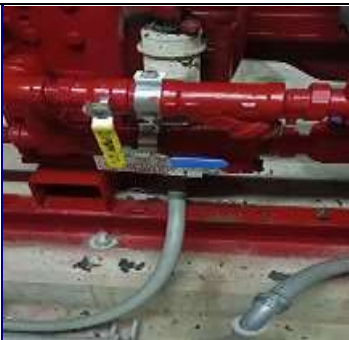
- 1) Sobrecalentamiento en el motor kalrket
- 2) Daño en el precalentador
- 3) Sistema evaporo el líquido refrigerante.

| Evidencia del estado del equipo después de la revisión<br>Afectación al precalentador de camisas | | <b>ESTADO:</b> | Critico fundido por temperatura |

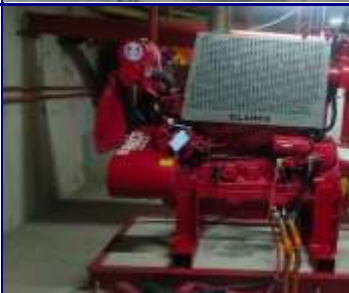
| Estado del sistema de refrigeración del motor por calentamiento excesivo de la carcasa después de la eventualidad presentadas | | <b>PRIORIDAD:</b> | Alta afectación por calentamiento de carcasa |
| | | <b>ESTADO:</b> | Critico se requiere inyectar liquido refrigerante. |

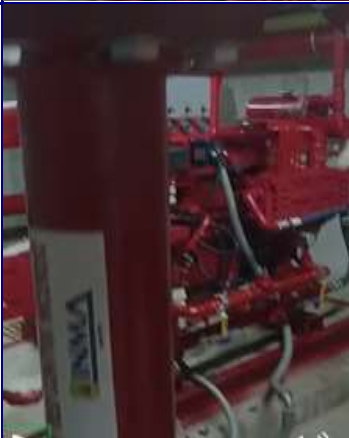
| Revisión de l fugas por calentamiento de la carcasa | | <b>PRIORIDAD:</b> | Alta por desfogue de aceite del motor |
| | | <b>ESTADO:</b> | Motor Inactivo por fallas en el sistema |

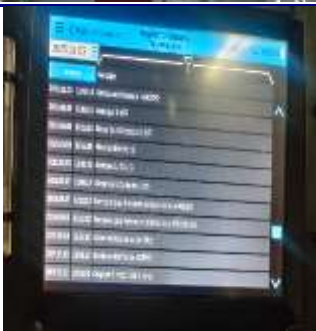
- 6) En el programa se evidencia encendido del motor por arranque uno a las 12:02 :12
- 7) En el programa se evidencia off en arranque uno a las 12:02:13
- 8) En el programa se evidencia bomba en demanda inactiva a las 12.02.15
- 9) En programa se evidencia arranque uno off a las 16.29:21
- 10) Sistema de detección de incendios inactivo que no manda la señal a panel de detección notifier
- 11) El cuarto de máquinas en repetidas ocasiones se encontró abierto la recomendación que se realizaron independizar el cuarto de máquinas RCI del cuarto de máquinas de piscina, mantener el cuarto de máquinas bajo llave e instalar una cámara de seguridad para prevención vigilancia y control.

| Evidencias del programa donde emite las acciones que se realizan en el equipo | | <b>PRIORIDAD:</b> | Alta no se debe manipular los arrancadores manualmente sin contar con las competencias |
| | | <b>ESTADO:</b> | Encendido arrancador uno y apagado en un intervalo de 3 segundos |

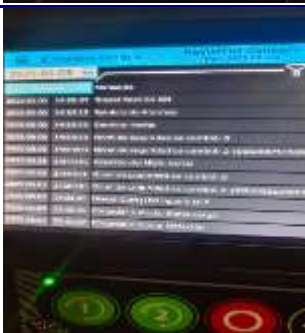
| Evidencia del programa del tablero tórnameck después de ser intervenido en la primera eventualidad reportada | | <b>PRIORIDAD:</b> | Baja después de las pruebas y la revisión de la primera eventualidad |
| | | <b>ESTADO:</b> | Operativo, sin fallas y en automático |

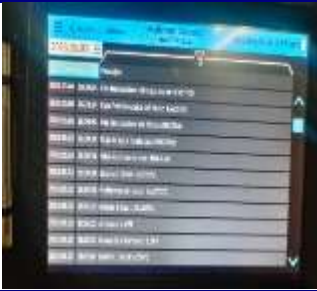
| OBSERVACIÓN | EVIDENCIA | PRIORIDAD/ESTADO | |
|---|---|---|---|
| Evidencias del registro del panel tornatech segundo evento registros a las 16:29 de la tarde | | PRIORIDAD: | Alto por encendido y apagado del arrancador |
| | | ESTADO: | Encendido y apagado arrancador uno y apagado en un intervalo de 3 segundos |

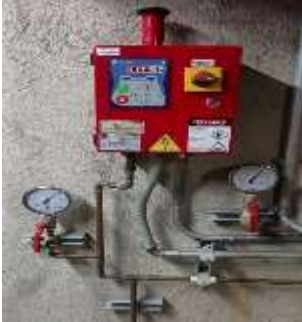
| OBSERVACIÓN | EVIDENCIA | PRIORIDAD/ESTADO | |
|---|---|---|---|
| Presión en el sistema por encima de los parámetros establecidos en la bomba jokey y el motor clarket | | PRIORIDAD: | Baja presión estable |
| | | ESTADO: | Operativo |

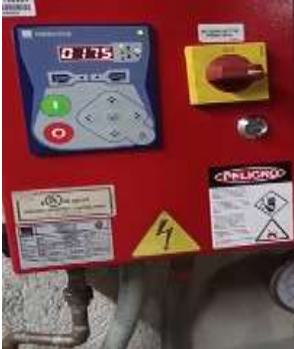
| OBSERVACIÓN | EVIDENCIA | PRIORIDAD/ESTADO | |
|---|---|---|---|
| Presión del sistema registrada el día 4-5_2025 después de la revisión del reporte por encima de los parámetros establecidos | | PRIORIDAD: | Baja presión por encima de los parámetros establecidos |
| | | ESTADO: | En seguimiento por la novedad presentada |

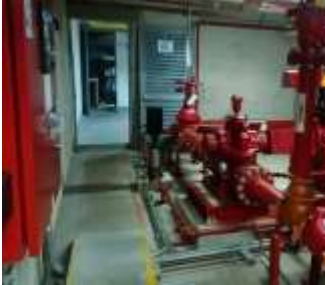
| OBSERVACIÓN | EVIDENCIA | PRIORIDAD/ESTADO | |
|---|---|---|---|
| Estado en el que se entrega el equipo en cada mantenimiento | | PRIORIDAD: | Baja equipo limpio y operativo |
| | | ESTADO: | Terminado sin fallas en el sistema |

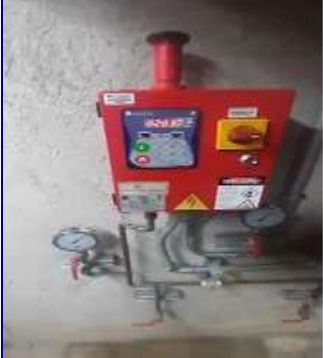
| OBSERVACIÓN | EVIDENCIA | PRIORIDAD/ESTADO | |
|---|---|---|---|
| Presión de agua en el sistema enviado por el rondero después del prime evento | | PRIORIDAD: | Baja presión estable |
| | | ESTADO: | Operativo sin novedad en presión establecida |

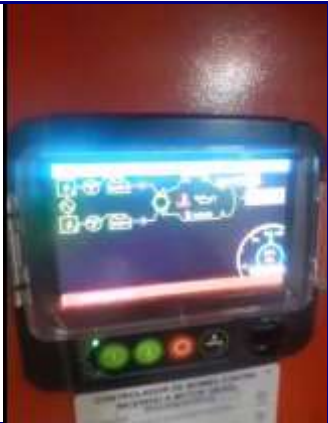
| Controlador activo en prueba automática donde se registra un fallo en el sistema video enviado por el rondero, después de revisar los eventos no se registra falla operativa | | <b>PRIORIDAD:</b> | Deficiencia Crítica |
| | | <b>ESTADO:</b> | En seguimiento para definir la falla presentada presentados |

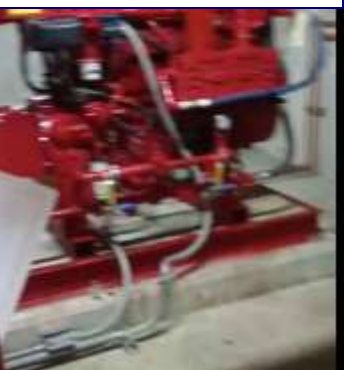
| Válvulas del sistema normalmente abiertas para su correcto funcionamiento | | <b>PRIORIDAD:</b> | Baja |
| | | <b>ESTADO:</b> | En seguimiento por no flujo de agua al sistema de refrigeración del motor |

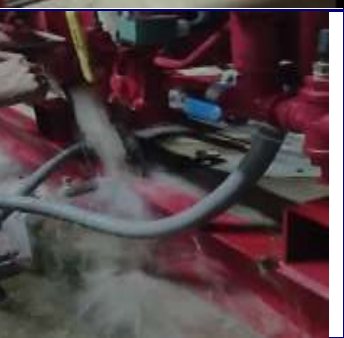
| Se realiza revisión de filtro y flujo de agua en el sistema donde se evidencia buen flujo y filtros limpios | | <b>PRIORIDAD:</b> | Baja con flujo de agua |
| | | <b>ESTADO:</b> | En seguimiento posible falla en válvula solenoide |

Falla en la válvula celuloide de las motos no se abrió para garantizar el flujo del agua al sistema de refrigeración

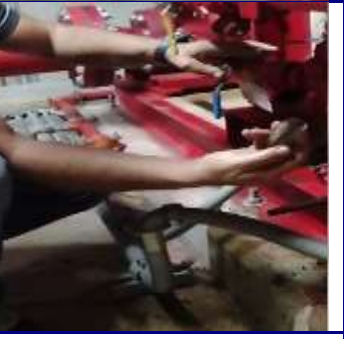
| Filtros limpios del sistema de enfriamiento por agua cruda | | <b>PRIORIDAD:</b> | Baja filtros limpios |
| | | <b>ESTADO:</b> | Operativo |

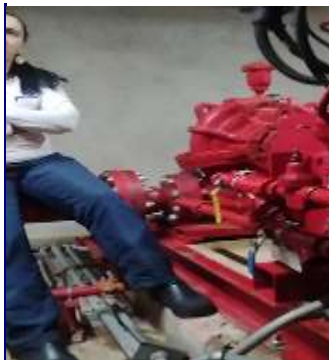
| La actividad siempre se reportan con | | <b>PRIORIDAD:</b> | Alta unidad desprotegida |

fotografías y se solicita acompañamientos de personal de la unidad

**Inactivo por múltiples fallas en el sistema , en estudio de posibles causas**
