# **Relatório de Atividades**

## **Levantamento de "Como Construído" e Caracterização Eletromagnética - COPASA (Morro dos Pintos)**

Bernardo Batista Vilaça & Felipe Augusto Ramos Diniz  
Bolsistas de Iniciação Científica (IC)

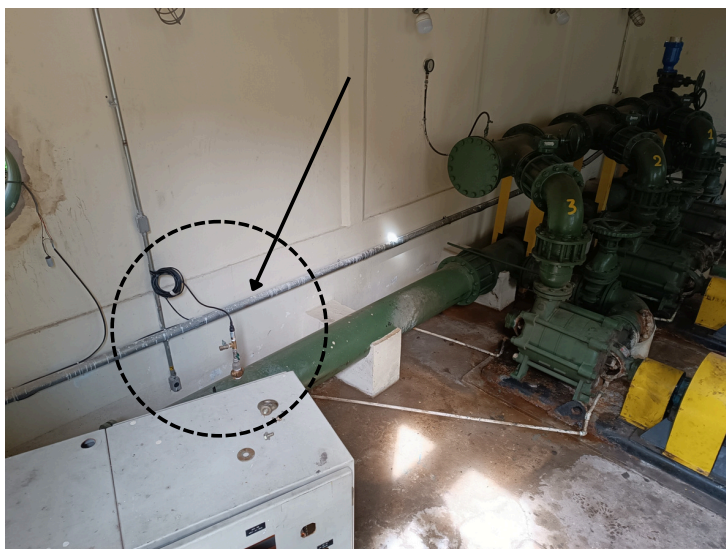
**Figura 1** – Sensor de pressão acoplado à tubulação da elevatória (ponto de conexão).

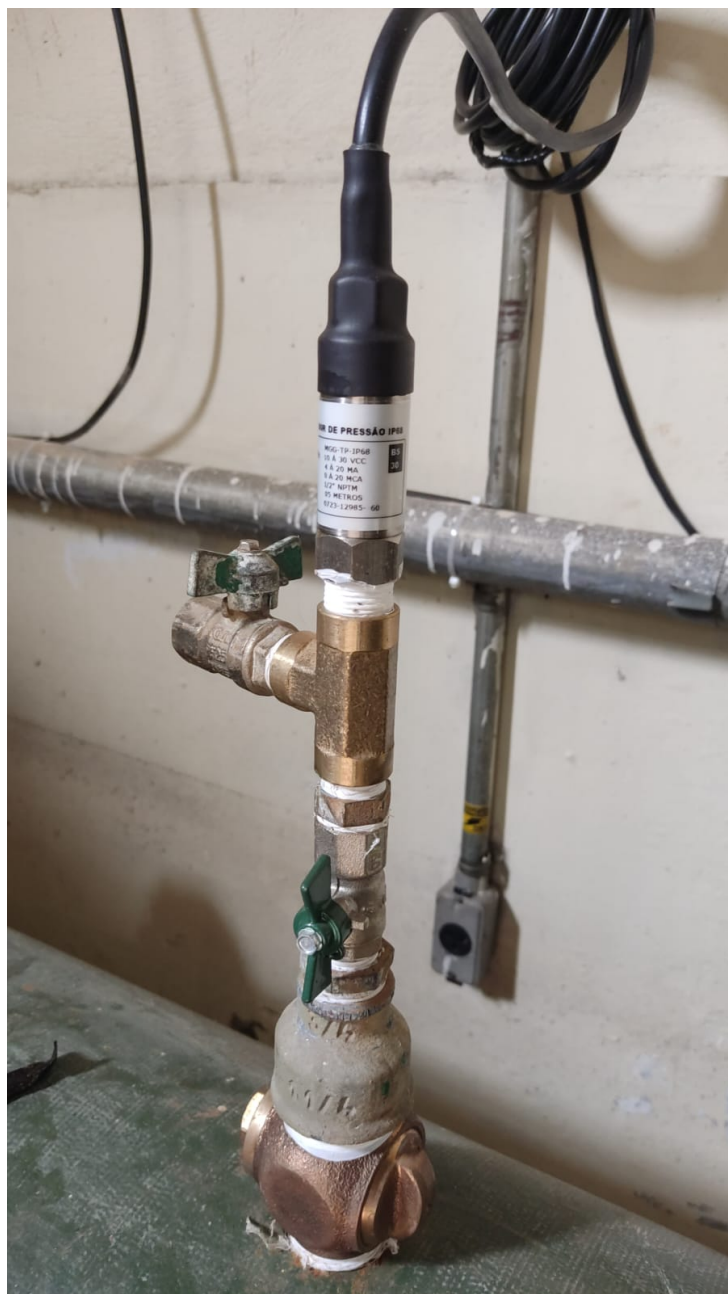
**Figura 2** – Sensor de nível.

A instalação do sistema de conversão corrente-tensão deve ocorrer próxima ao sensor de nível instalado na tubulação (ver Figura 2), enquanto o sensoriamento de vibração será fixado em um dos motores. Referente à alimentação elétrica, identificaram-se tomadas de 110 V e 220 V disponíveis, além de possibilidades de acesso à infraestrutura de rede cabeada.

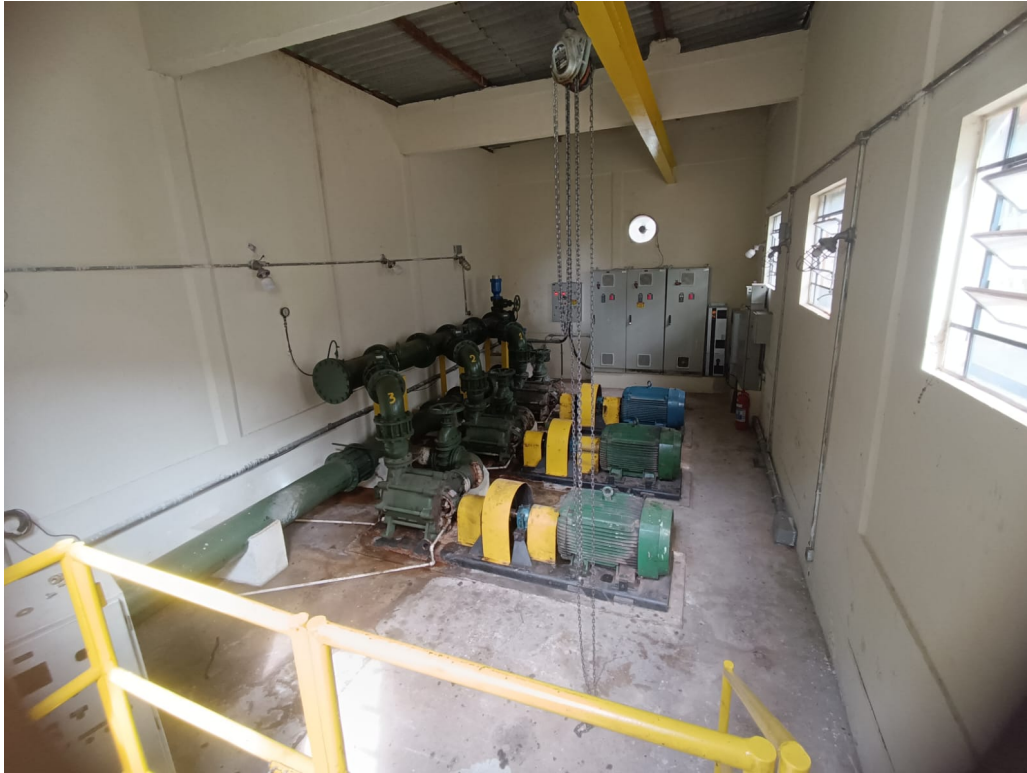
**Figura 5** – Vista grande-angular do interior da elevatória.

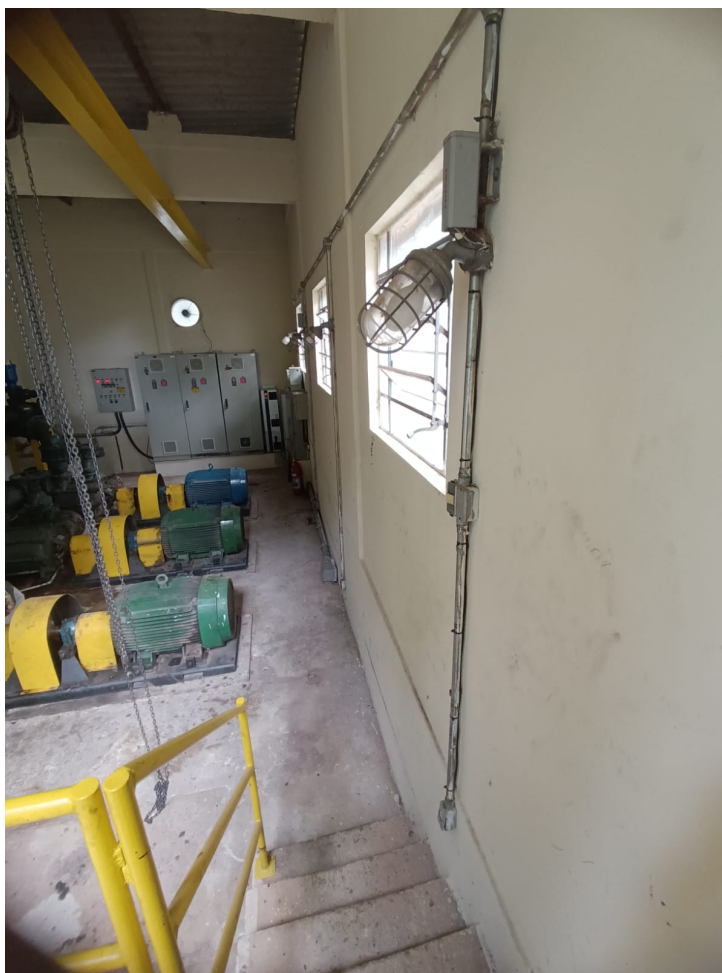
**Figura 8** – Localização e dimensão das janelas do local.

Caso seja mandatória a alocação de antena externa, há possibilidade de passagem de cabeamento através das janelas (Figura 8). O local possui três janelas de mesmo modelo, situadas a aproximadamente 2 metros de altura, na parede direita (referência: entrada da elevatória). Observa-se a presença de telas externas que poderão exigir adaptações para a passagem dos cabos.
