# Informe de inspección de firme

RoadGuardian · bache\_prueba.jpg · 738x1600 px · 17/07/2026 14:34

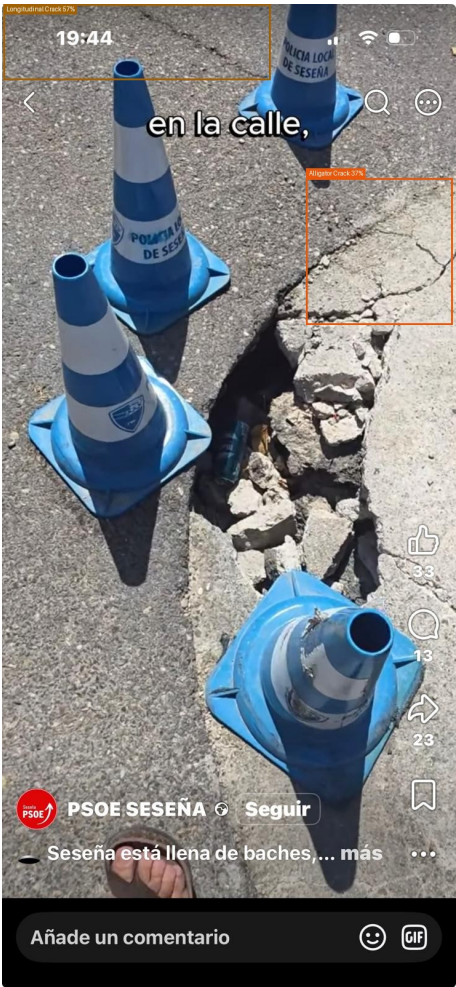
ALTA

| # | Tipo de daño | Confianza | Superficie |
|---|---|---|---|
| 1 | Longitudinal Crack | 57% | 4.5 % |
| 2 | Alligator Crack | 37% | 4.8 % |

- **Longitudinal Crack (Confianza 57%):** La detección es parcialmente correcta. Se observa una discontinuidad en el pavimento que se extiende de forma longitudinal respecto al eje de la vía, aunque la morfología del daño ha evolucionado hacia una pérdida de material más severa.
- **Alligator Crack (Confianza 37%):** La detección es correcta en cuanto a la tipología de la degradación (fisuración interconectada), aunque el nivel de confianza es bajo debido a que el daño ha progresado hacia la formación de un bache profundo con desprendimiento de áridos.

El modelo no ha detectado la presencia de un **bache (pothole)** propiamente dicho, que es la patología predominante en la imagen. La detección se ha quedado en la fase de fisuración (longitudinal y tipo piel de cocodrilo), sin identificar la pérdida de sección y la cavidad profunda que se observa claramente. Asimismo, la presencia de elementos de señalización (conos de tráfico) y sombras proyectadas podrían haber reducido la confianza de la detección en el modelo de visión artificial.

Se observa una degradación estructural severa en el pavimento. El daño ha pasado de ser una fisuración (longitudinal y tipo *alligator cracking*) a convertirse en un bache con pérdida de material y desprendimiento de la capa de rodadura. La cavidad presenta bordes irregulares y falta de cohesión, lo que indica que el daño es profundo y ha comprometido la integridad de la estructura del firme. La causa probable es la combinación de fatiga del material por cargas cíclicas y la infiltración de agua en las fisuras preexistentes, lo que ha provocado la erosión del soporte y el posterior colapso de la capa de rodadura.

El nivel de alerta **ALTA** es técnicamente adecuado. La presencia de un bache de estas dimensiones y profundidad supone un riesgo inmediato para la seguridad vial, pudiendo provocar daños en los vehículos o accidentes por maniobras evasivas. La pérdida de la continuidad del firme y la exposición de las capas inferiores requieren una intervención inmediata para evitar que la infiltración de agua siga erosionando la subrasante, lo que ampliaría la zona afectada y aumentaría los costes de reparación.

Planificar reparación a corto plazo (1-2 semanas).

- **Intervención inmediata:** Ejecución de un parche de reparación (reparación puntual) mediante el fresado de la zona afectada, limpieza de la cavidad y aplicación de mezcla asfáltica en caliente para restaurar la continuidad y el nivel del firme.
- **Revisión de entorno:** Inspección de los puntos adyacentes para descartar la existencia de otras fisuras o baches en fase de formación que no hayan sido captados por la inspección visual actual.
