**Rapport de mission de repérage des matériaux et produits contenant de l'amiante pour l'établissement du constat établi à l'occasion de la vente d'un immeuble bâti (listes A et B de l'annexe 13-9 du Code de la Santé publique)**

Numéro de dossier : 221119/30907  
Date du repérage : 12/12/2019

| Adresse | Rue : .....<br><br>Bât., escalier, niveau, appartement n°, lot n°:<br>Code postal, ville : . <b>69800 SAINT-PRIEST</b> |
| Périmètre de repérage : | ..... <b>Appartement avec cave</b> |

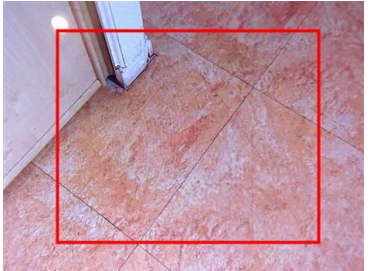
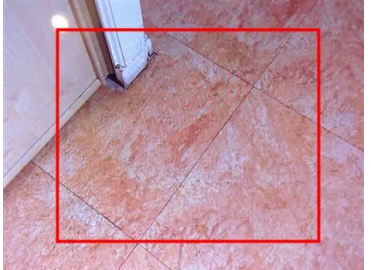
| Localisation | Identifiant + Description | Photo |
|---|---|---|
| Entrée; Cuisine; Séjour; Dgmt | Identifiant: M002<br>Prélèvement/Echantillon:<br>221119/30907/M002-P001, réf. labo.: 20EK008390-001<br>221119/30907/M002-P001, réf. labo.: 20EK008390-001<br>Description: Matériau semi-dur de type revêtement de sol (marron)<br>Composant de la construction: Planchers<br>Partie à sonder: Dalles de sol<br>Liste selon annexe.13-9 du CSP: B<br>Localisation sur croquis: M002 | |
| | Identifiant: M002<br>Prélèvement/Echantillon:<br>221119/30907/M002-P001, réf. labo.: 20EK008390-001<br>221119/30907/M002-P001, réf. labo.: 20EK008390-001<br>Description: Matériau de type colle (jaune); matériau semi-dur de type ragréage (rose); matériau semi-dur de type ragréage (gris)<br>Composant de la construction: Planchers<br>Partie à sonder: Dalles de sol<br>Liste selon annexe.13-9 du CSP: B<br>Localisation sur croquis: M002 | |

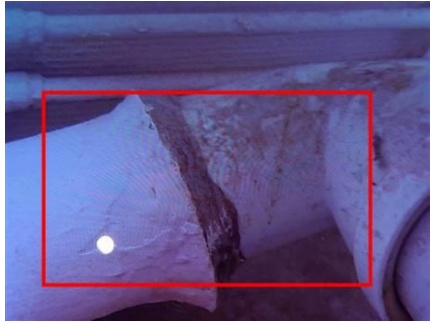
| Localisation | Identifiant + Description | Conclusion (justification) | Etat de conservation | Commentaires |
|---|---|---|---|---|
| Entrée | Identifiant: M001<br>Description: Conduits<br>Composant de la construction: Conduits de fluides (air, eau, autres fluides)<br>Partie à sonder: Conduits<br>Sondage: Sonore, Visuel | Matériau ou produit qui par nature ne contient pas d'amiante | | |

| | <p>Photo n° PhA001<br/> Localisation : Entrée<br/> Ouvrage : Conduits de fluides (air, eau, autres fluides)<br/> Partie d'ouvrage : Conduits<br/> Description : Conduits</p> |

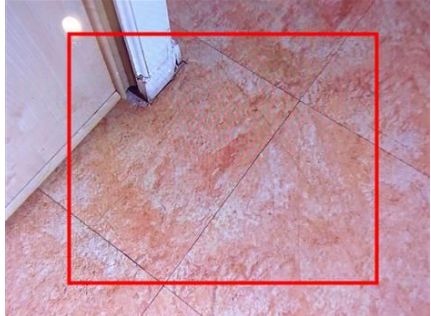
| Localisation | Identifiant + Description | Conclusion (justification) | Etat de conservation | Commentaires |
|---|---|---|---|---|
| Entrée; Cuisine; Séjour; Dgmt | Identifiant: M002<br>Prélèvement/Echantillon:<br>221119/30907/M002-P001, réf. labo.: 20EK008390-001<br>221119/30907/M002-P001, réf. labo.: 20EK008390-001<br>Description: Matériau semi-dur de type revêtement de sol (marron)<br>Composant de la construction: Planchers<br>Partie à sonder: Dalles de sol<br>Localisation sur croquis: M002 | Absence d'amiante (Après analyse en laboratoire) | | |

| | <p>Photo n° PhA002<br/> Localisation : Entrée; Cuisine; Séjour; Dgmt<br/> Ouvrage : Planchers<br/> Partie d'ouvrage : Dalles de sol<br/> Description : Matériau semi-dur de type revêtement de sol (marron)<br/> Localisation sur croquis : M002</p> |
