ESTUDIO Y GUÍA DE RECOMENDACIONES  
**PARA LA HERMETICIDAD**  
**AL PASO DEL AIRE**  
EN VIVIENDAS DE ENTRAMADO DE MADERA

## **Primera versión web: octubre 2023**

Noviembre 2022

Informe elaborado por: Daniela Méndez López

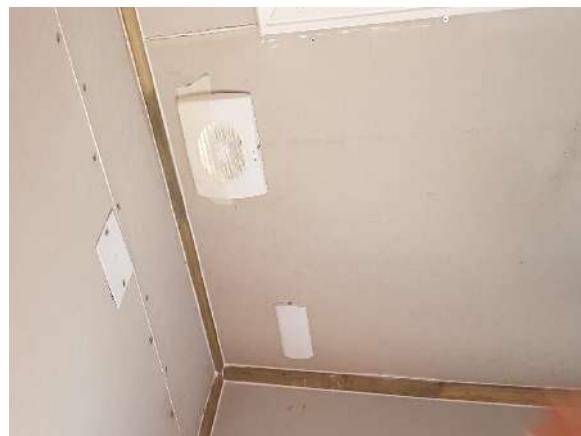
Para la singularidad número (iii) encuentro entre placas, se encuentra un detalle en planos de arquitectura y en especificaciones técnicas se menciona lo siguiente: “se debe considerar sello entre encuentros de distinta materialidad en los que se generen separaciones.” Se menciona también que en las zonas húmedas existirá sello de silicona pintable y no aparece más detalle en ninguno de los documentos analizados, pero en terreno se observa que los encuentros entre placas de yeso cartón están sellados todos (zonas húmedas y secas) con silicona.

Figura 25: unión entre placas de yeso cartón, cornisas y esquineros con silicona. Porvenir II, Osorno.

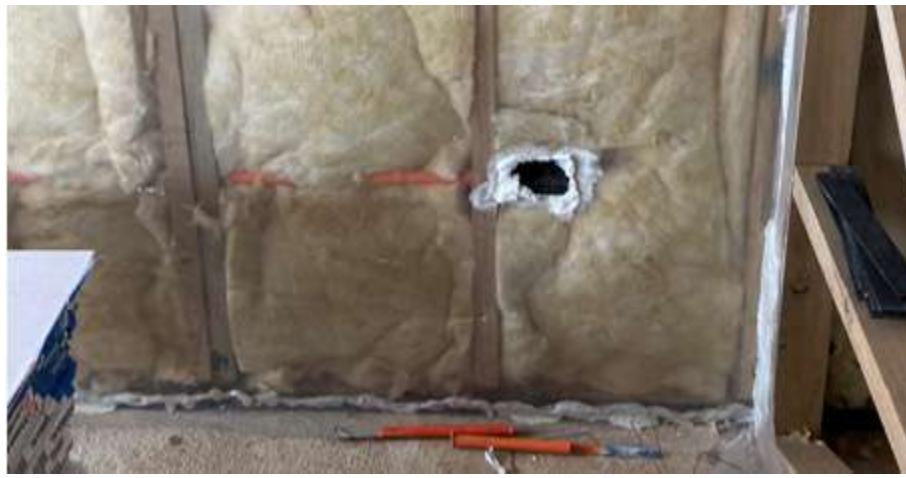
Para el (iv) encuentro con artefactos eléctricos en muros, se tiene que en el encuentro con la barrera de vapor se debe utilizar cinta americana o de aluminio, manteniendo siempre una continuidad en el material. En el informe de cumplimiento de PDA se indica que todas las interrupciones generadas por ductos se debe utilizar un sellado monoadhesivo. Pero no se especifica un sellado de espuma de poliuretano ignífugo y tampoco una empaquetadura de polietileno expandido de 2 mm, como lo recomienda la ficha correspondiente. La misma situación ocurre para el punto (v) encuentro con artefactos eléctricos en cielos.

Figura 27: caja de enchufe en muro perimetral. Porvenir II, Osorno.

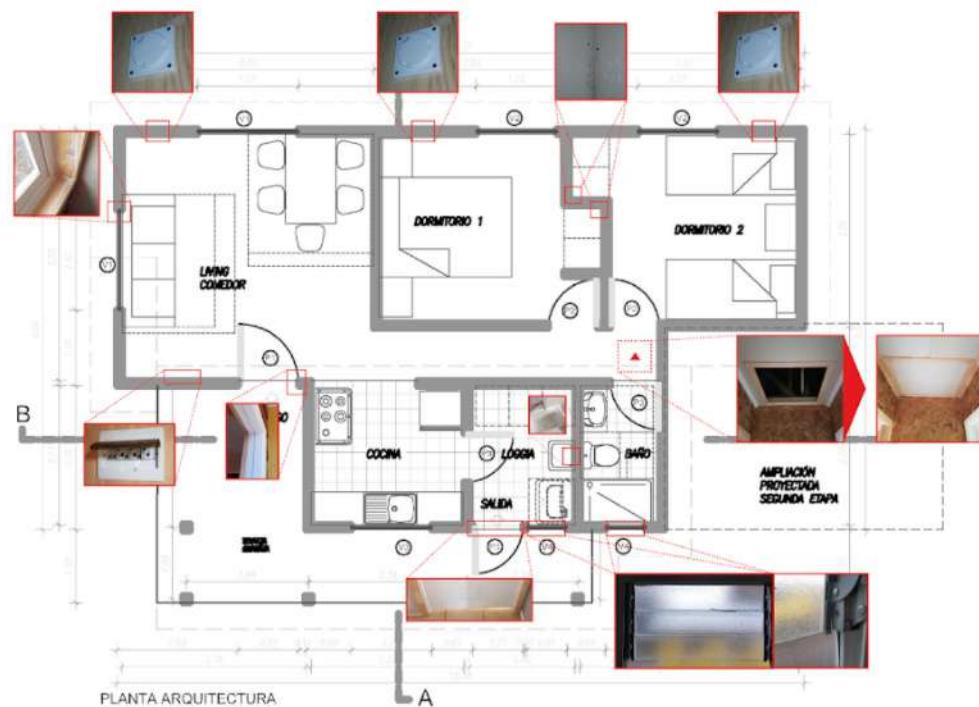
Figura 32: Identificación de ventilaciones y principales puntos de infiltraciones, comite sin casa rural, Puerto Octay.

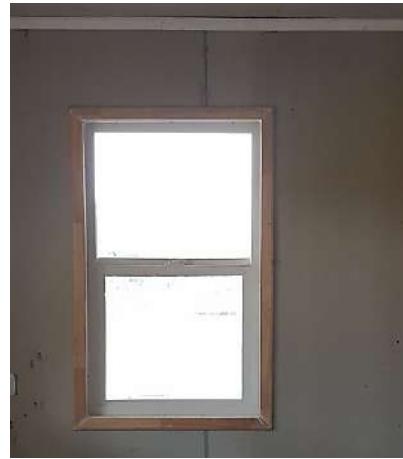
En cuanto a (ii) el encuentro de la solera superior con el alero, no se encuentra especificado ningún sello ni tratamiento ni en las especificaciones técnicas ni en los planos de arquitectura. Por otro lado, para los (ii) encuentros entre tabiques, se tiene que debido a que el sistema constructivo utilizado se compone de Paneles SIP, se especifica una unión con sello impermeable. En obra, se observa sello de silicona en los recintos húmedos y no se observan sellos en los recintos secos.

Figura 33: sello de silicona entre paneles, comité sin casa rural, Puerto Octay.

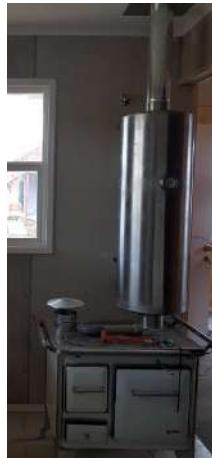
El punto (ix) correspondiente a la salida del ducto de la estufa, se tiene que las viviendas cuentan con una cocina integrada con ducto que atraviesa la techumbre, pero este ítem no se encuentra ni en planos ni en especificaciones técnicas.

Figura 34: cocina/estufa integrada en la vivienda, comité sin casa rural, Puerto Octay.

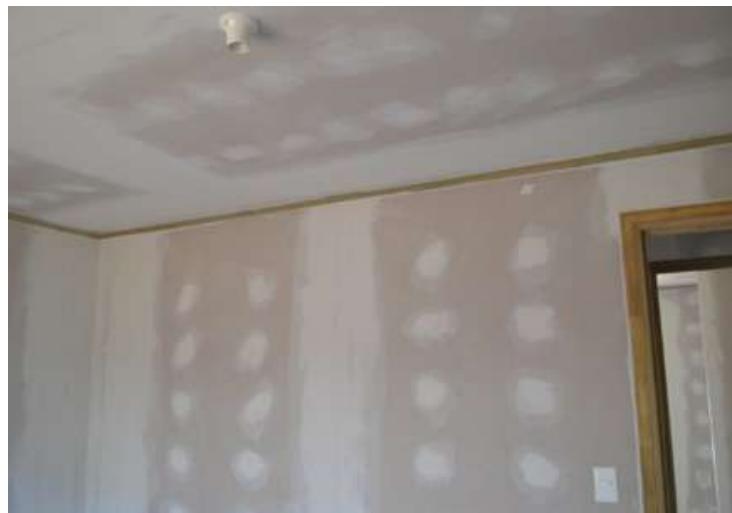
De los (iii) encuentro entre paneles se tiene que para las zonas húmedas se especifica sello de silicona y para las zonas secas se especifica masilla base junta pro y cinta de fibra junta pro o similar. Al igual que para el punto anterior se tiene que esta no es la solución recomendada por las fichas de hermeticidad, pero es una solución alternativa que debería cumplir con el objetivo.

Figura 44: unión entre paneles, Folilco, Los Lagos.

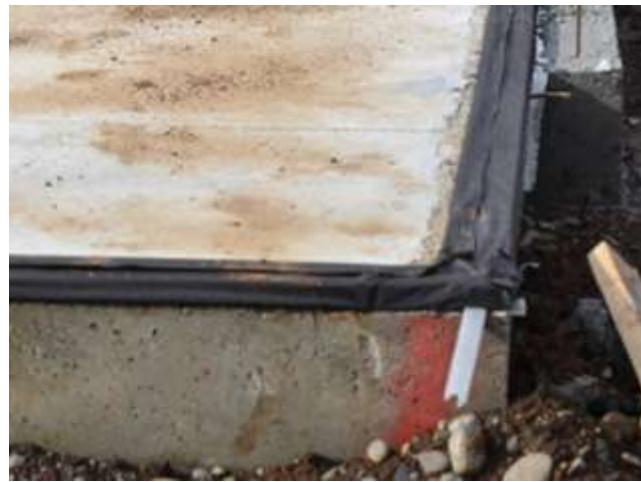
Figura 50 se observa la solera recubierta completamente, lo importante para este punto es que no quede ningún espacio entre la solera y el sobrecimiento, además de que se debe asegurar la continuidad de la aislación y sistema constructivo solo esto permitirá evitar el paso del aire.

Figura 50: solera inferior en viviendas de Labranza, Temuco.

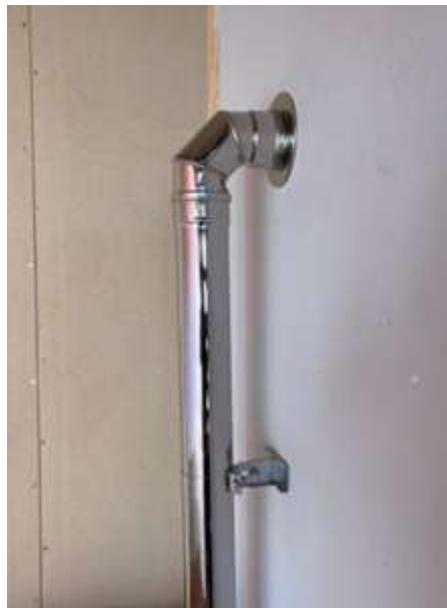
En cuanto a las instalaciones eléctricas, ductos de ventilación y ducto de estufa tanto en techumbre como en cielo, no se presentan especificaciones que detallen la forma de instalación protegiendo la continuidad de la envolvente.

Figura 52: ducto de estufa, Labranza, Temuco.

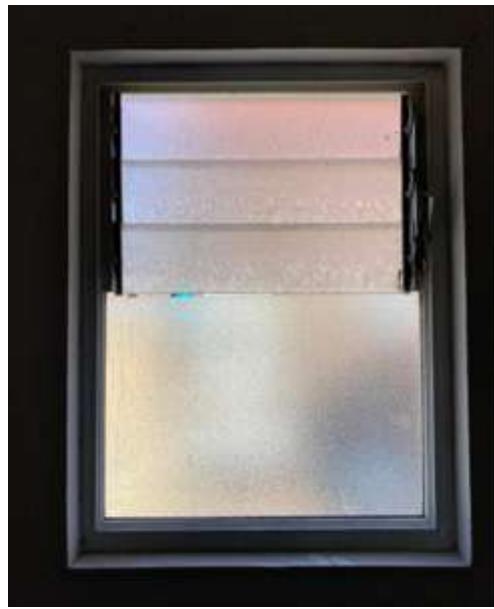
En la partida de ventanas se identifica la principal diferencia entre el presupuesto y especificación de viviendas sociales en comunas con y sin PDA, en las comunas sin PDA la especificación de ventanas para zonas húmedas corresponde a ventanas con operador de cierre, con un mínimo de 3 láminas o ventana practicable, para asegurar la ventilación de los recintos. Esto, significa una apertura grande ya que no se pueden cerrar por completo, permitiendo el flujo de aire constante y así las infiltraciones. A pesar de la tipología de la ventana, la especificación técnica contempla todos los sellos y burletes recomendados por las fichas de hermeticidad, lo cual deja de tener sentido ya que la hermeticidad se pierde de todas formas por el espacio libre sin posibilidad de cierre entre las láminas del paño vidriado.

Figura 57: ventana con tres hojas y operador de cierre, Pillanlelbún, Lautaro.

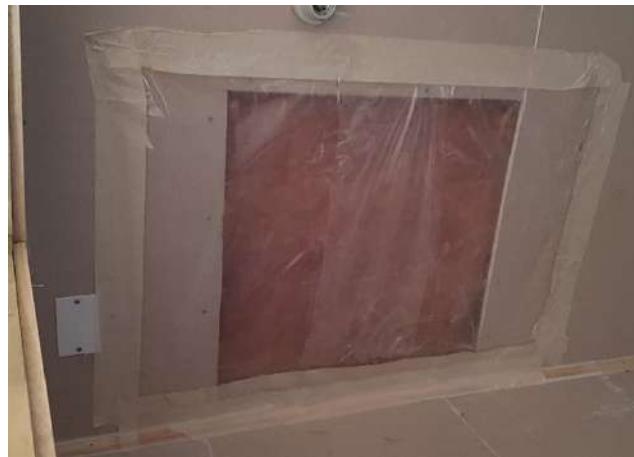
Figura 59: Elementos del Lote 08, sellados con polietileno y cinta adhesiva. Porvenir II, Osorno.

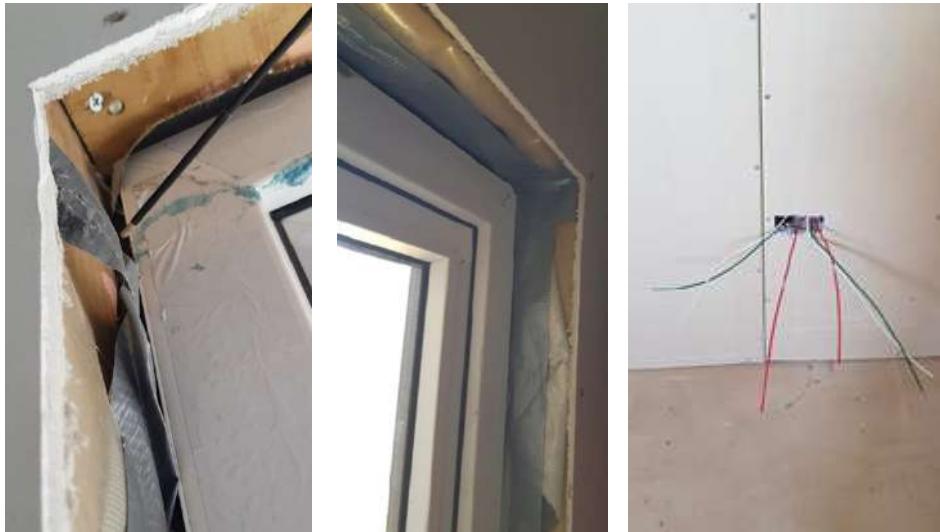
En la medida que las viviendas están menos acabadas se obtienen generalmente resultados más altos, es decir, un peor rendimiento frente a las infiltraciones de aire. El resultado más elevado se observa en el lote 35, en el cual se observan ciertos aspectos no abarcados en los lotes con mejor rendimiento.

Figura 60: a) cinta adhesiva mal instalada en el encuentro con la ventana, b) ventanas sin sobre marco, c.1) ausencia de cajas y tapas eléctricas, c.2) ausencia de sellos en los encuentros de las placas de yeso cartón.

Las pruebas de humo realizadas en estas viviendas indican que las mayores fugas se encuentran en el tablero de alumbrado y en el encuentro con las ventanas cuando estas no cuentan con el sobre marco de madera, sellado. Además, en menor medida, se encuentran fugas por el sistema de alambrado, cajas eléctricas y enchufes.

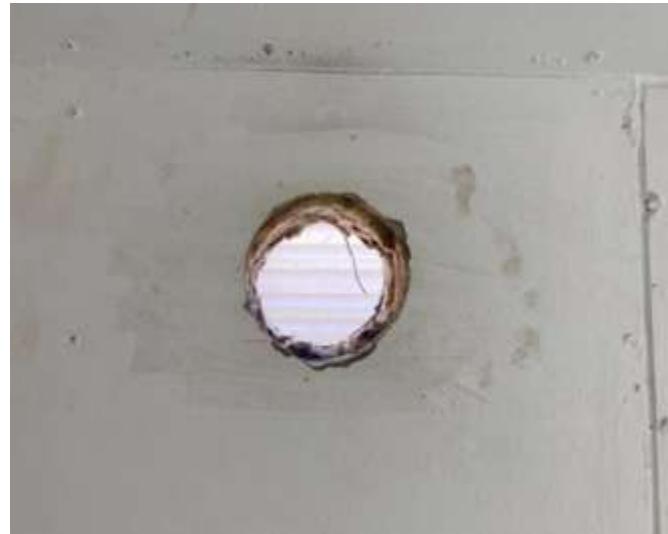
Figura 61: pasada para elementos de ventilación, Porvenir II, Osorno.

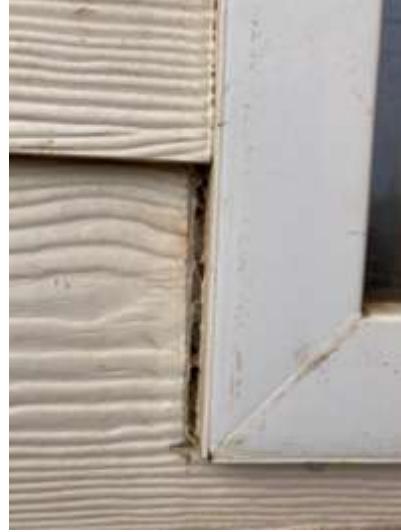
Luego en el proyecto de Labranza, se observan otros problemas constructivos o de falta de terminación tales como ausencia de sellos en el perímetro exterior de las ventanas, y desprolijidad en los cortes del revestimiento exterior. Además, se muestra un problema constructivo en el encuentro del muro vertical con el sobrecimiento, se especifica un perfil corta gotera, pero la geometría de este genera que la lluvia se dirija hacia el interior del muro provocando humedades que afectan el confort interior de la vivienda y disminuyen la vida útil de la misma.

Figura 62: ausencia de sellado en perímetro exterior de ventana, Labranza, Temuco.

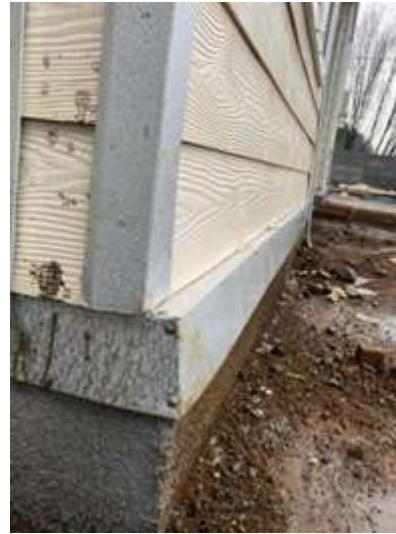
Figura 63: problema constructivo en Labranza, Temuco.

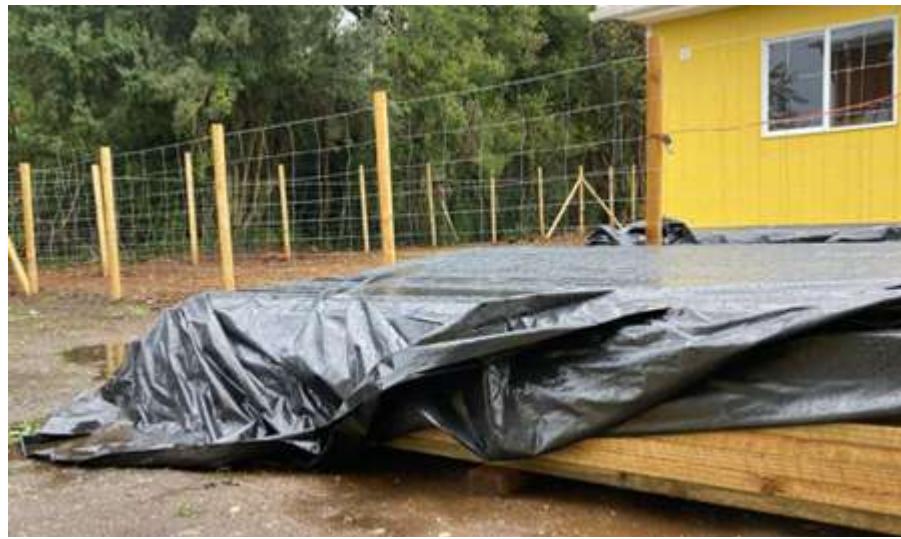
Además, de estos detalles ya presentados existen deficiencias en el acopio de los materiales y deformación de los mismos lo que genera infiltraciones por ejemplo en las puertas secundarias como se muestra a continuación.

Figura 64: problemas de acopio en zonas lluviosas, Puerto Octay, Los Lagos.

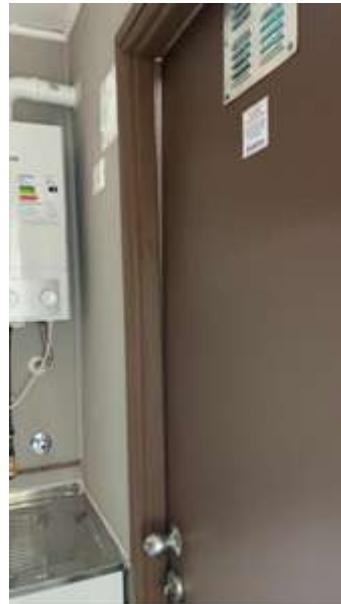
Figura 65: deformación de puerta genera apertura en la parte superior, Pillanlelbún, Lautaro.
