# 02 План помещения и смежных зон

Аудитория 1-333 • реконструкция по фотографиям • без масштаба

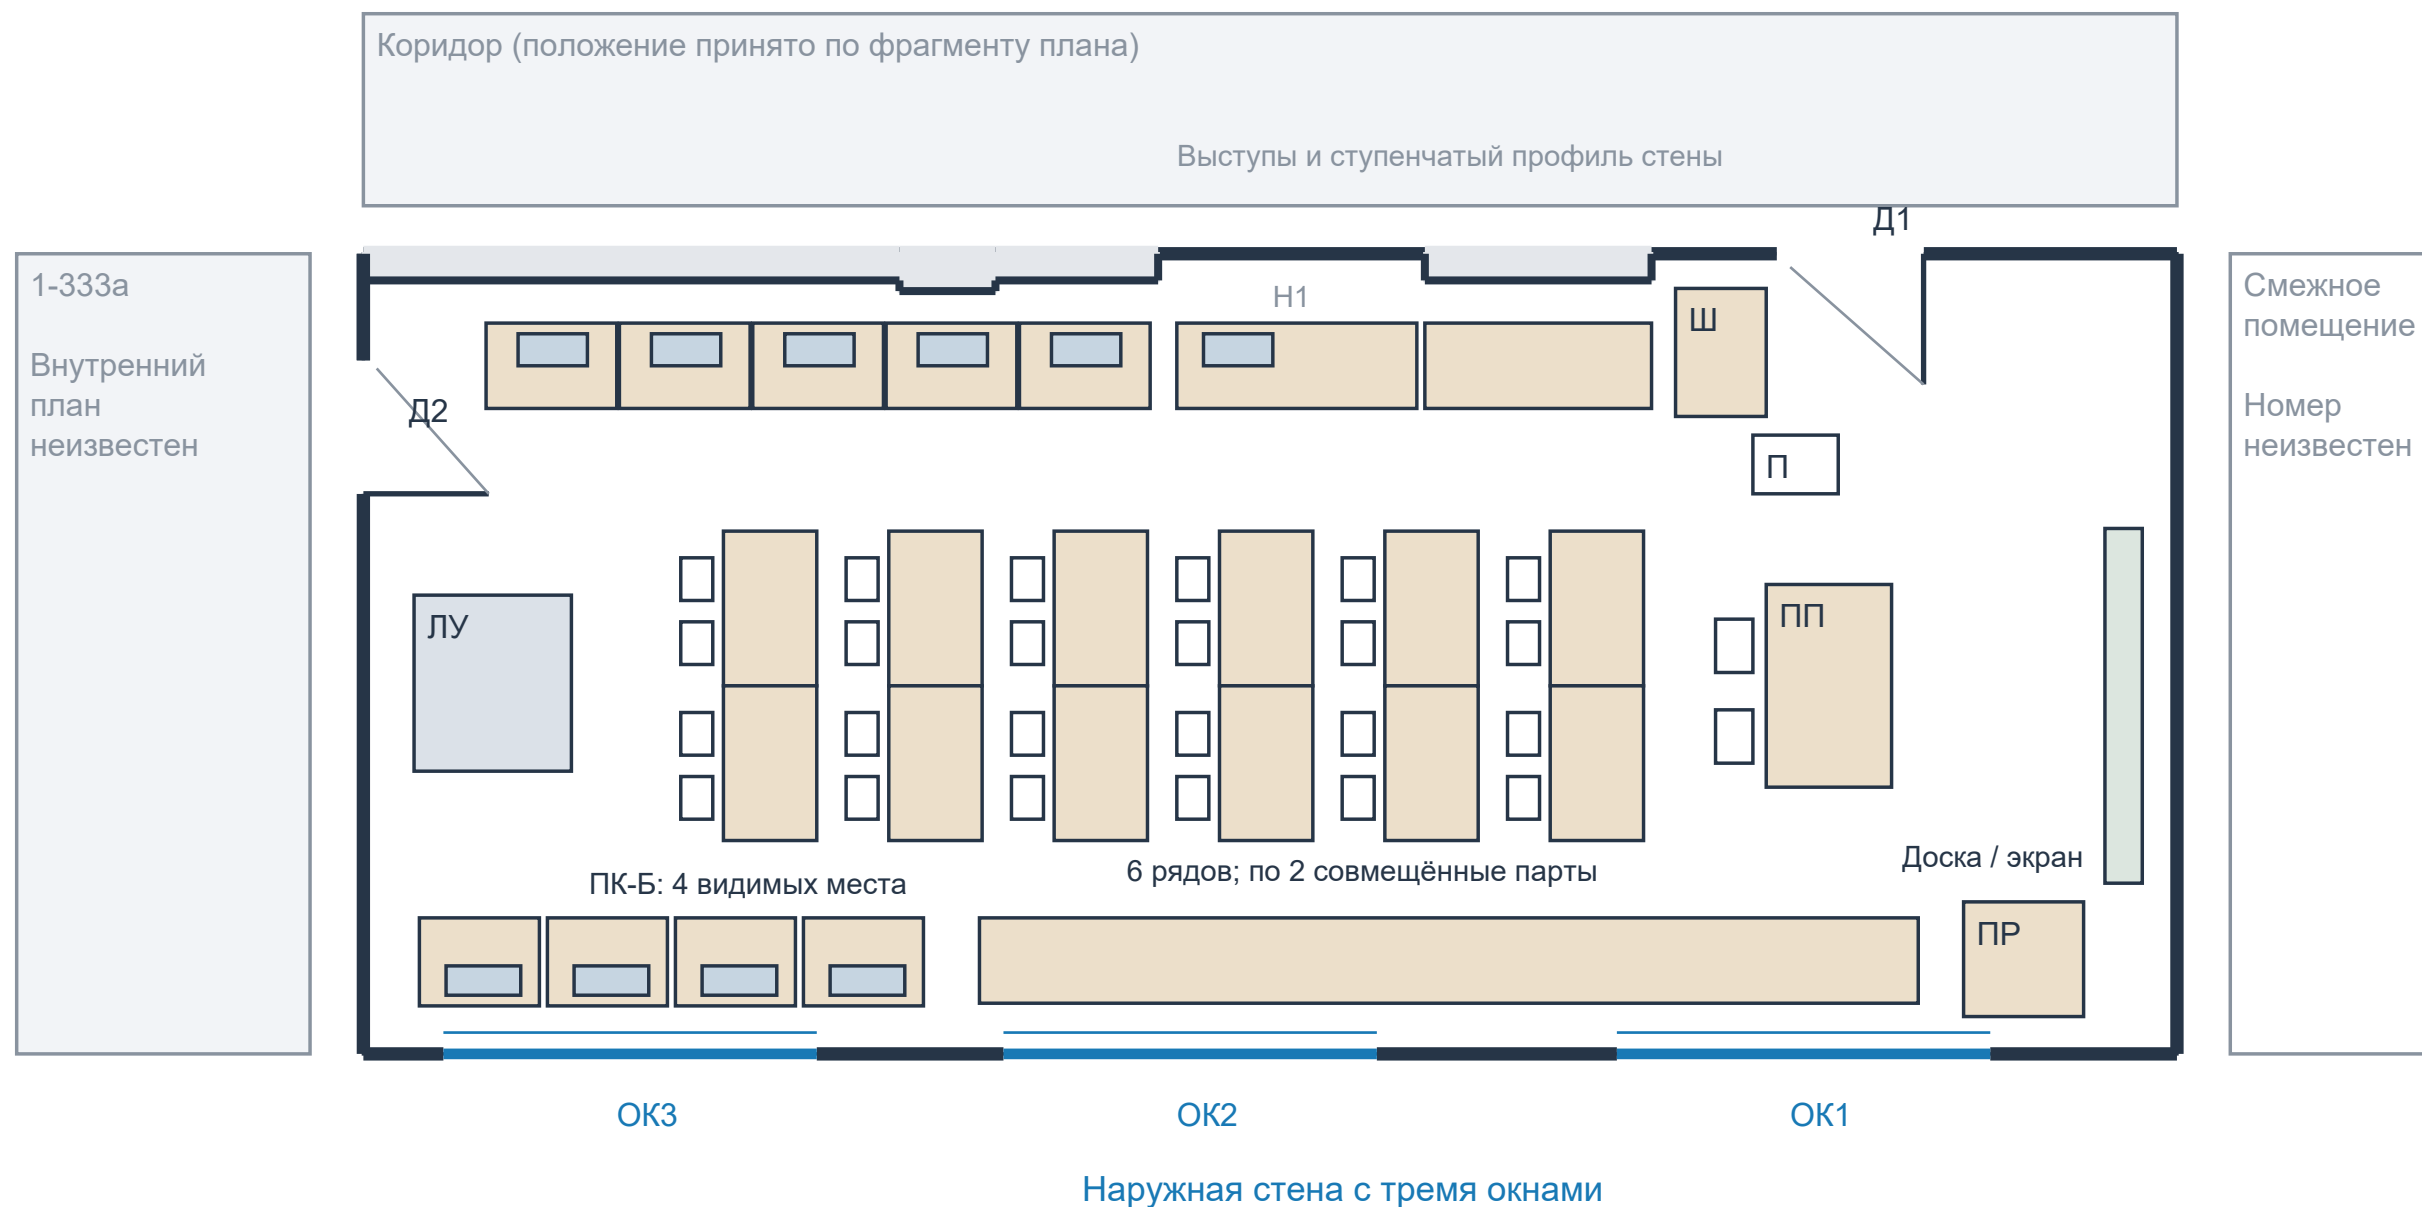
## 03 Мебель и технические средства

ПР — место у доски; ПП — стол приёма работ; Н1, Н2 — ниши; Ш — шкаф; П — проектор.  
Количество ПК показано по различным мониторам; это не инвентаризационная ведомость.  
6 рядов по 2 совмещённые парты; отдельный стол ПП; ЛУ — передвижная установка.

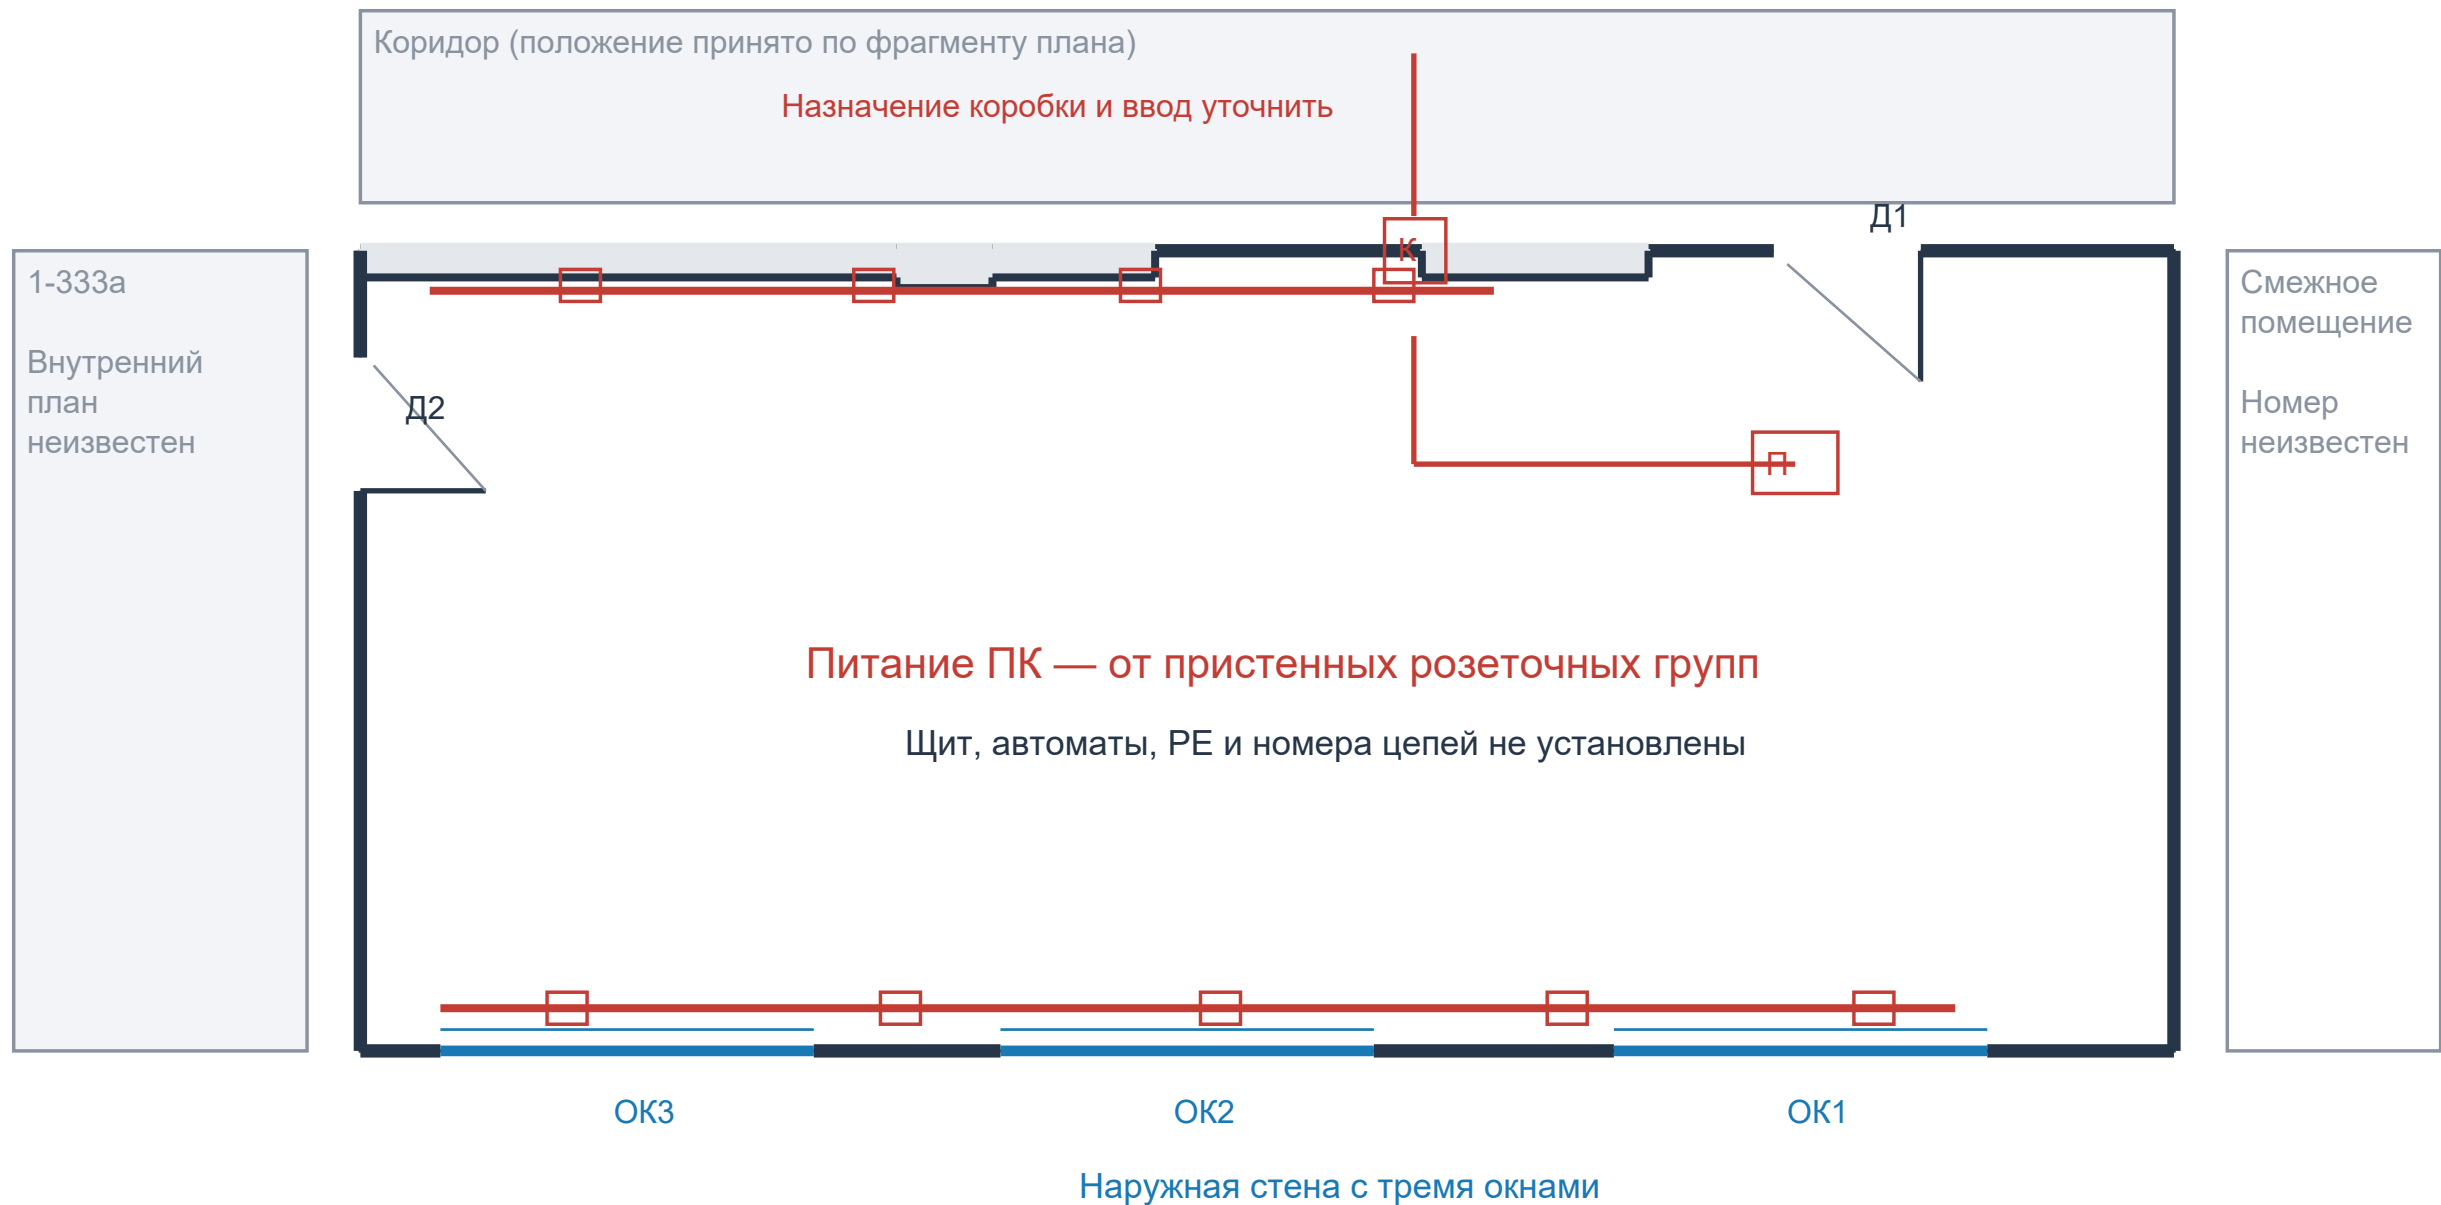
## 04 Электропитание и кабельные каналы

Сплошная красная линия — видимый кабель-канал; состав кабелей внутри не установлен.

Красные прямоугольники — зоны розеток, без утверждения их точного количества.

Пунктир — предполагаемая связь для проверки, не подтверждённая электрическая трасса.

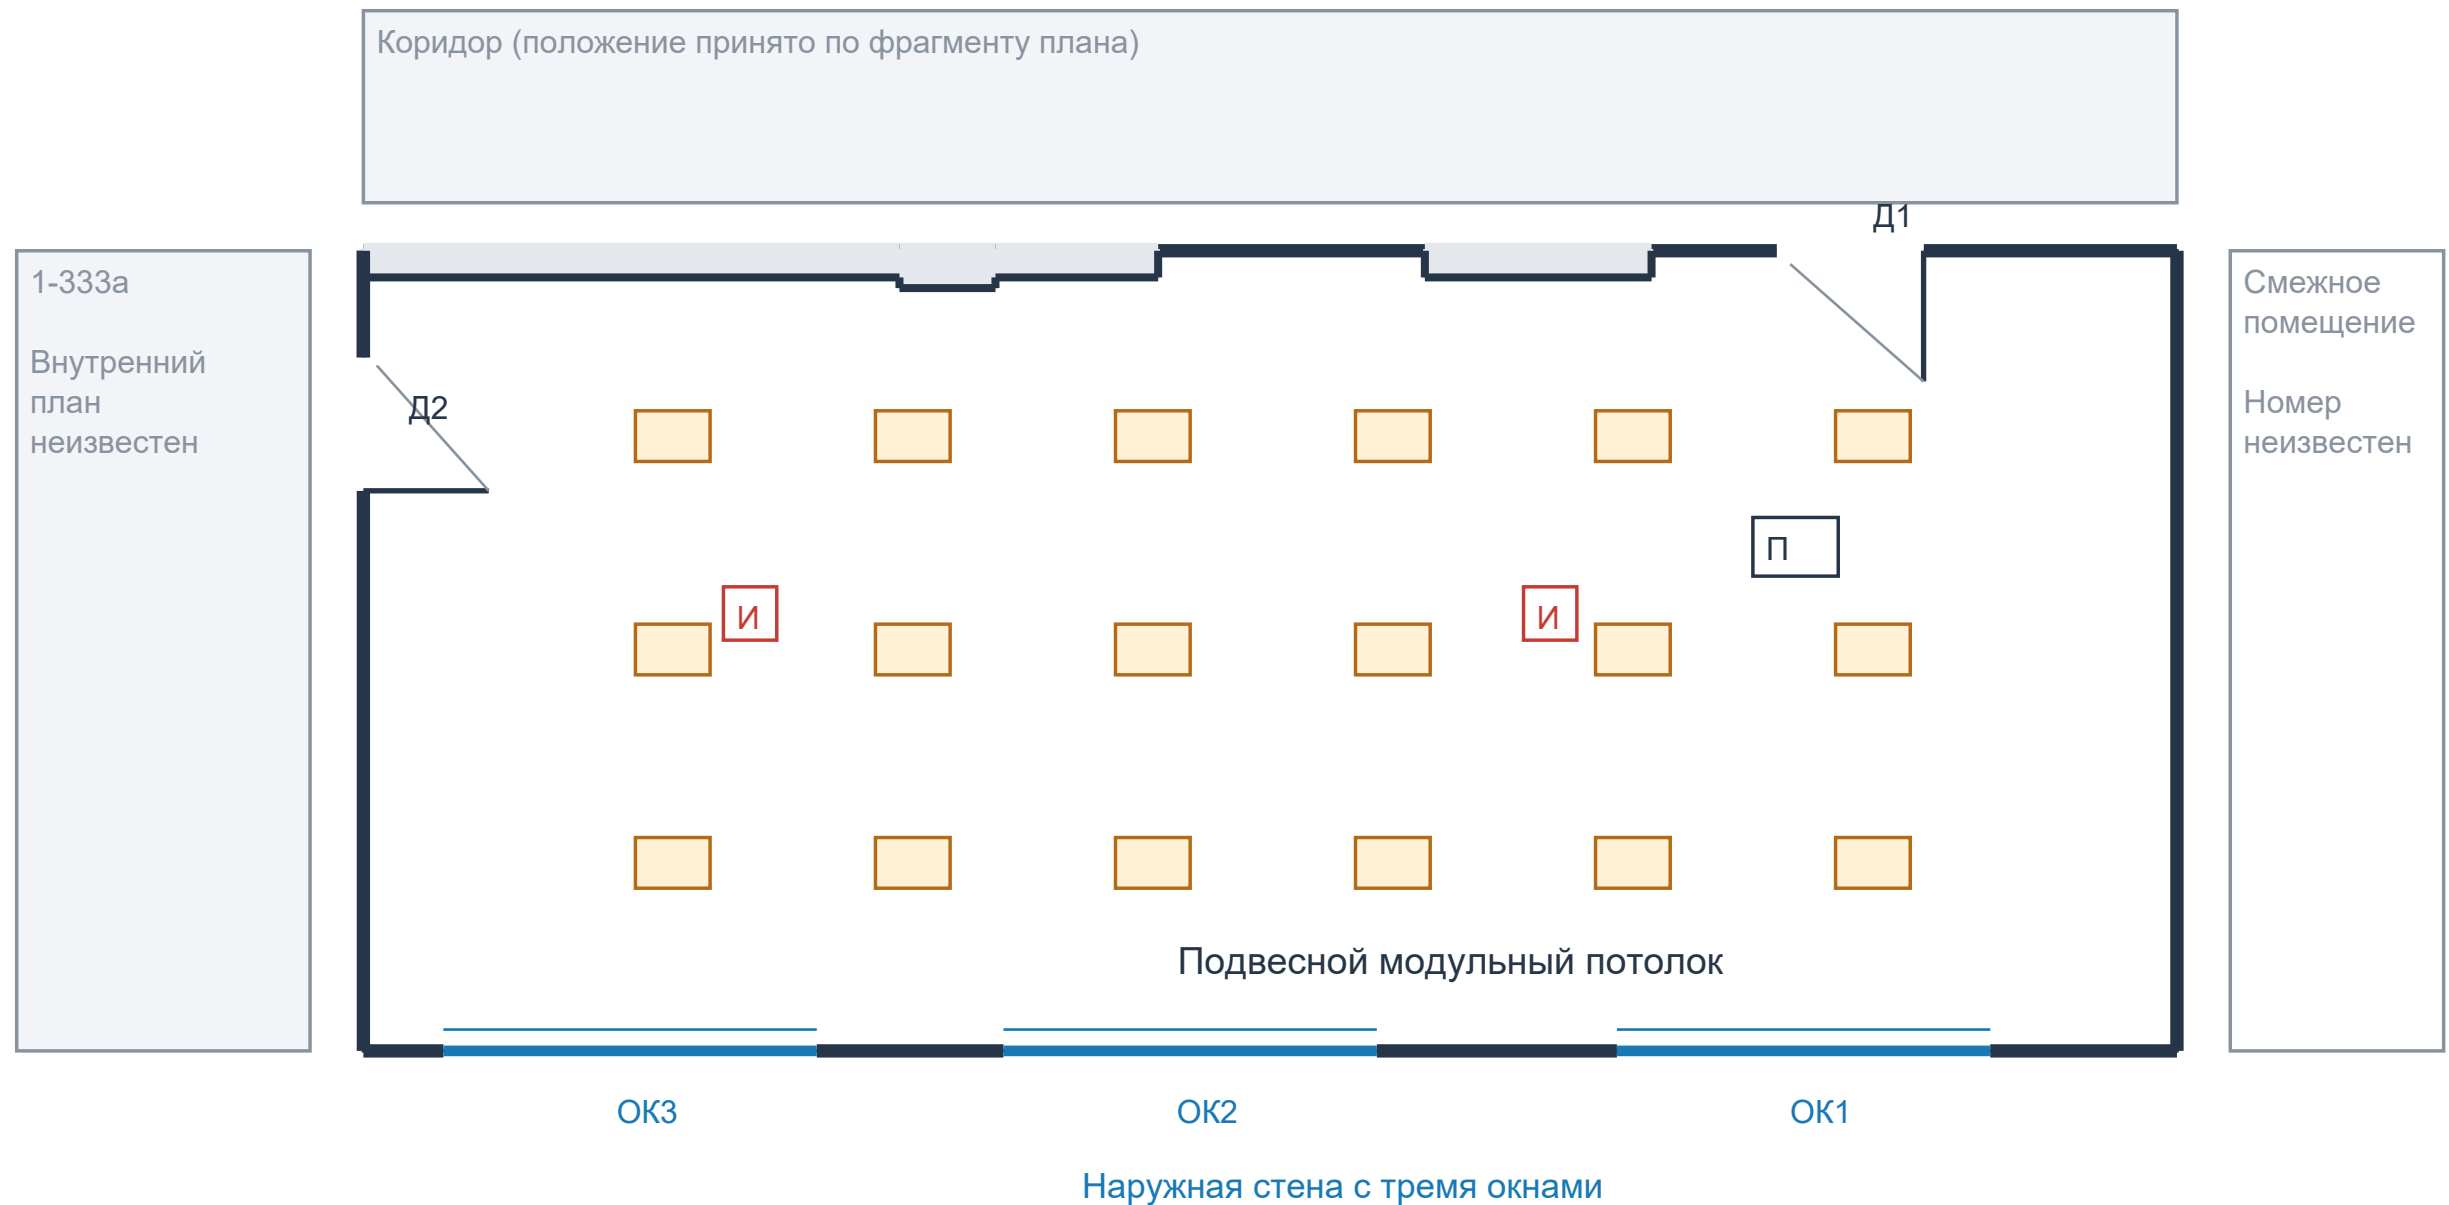
## 05 Освещение и потолочное оборудование

Светильники размещены регулярными рядами; сетка на плане условная, не точный подсчёт.

И — видимые потолочные устройства, предположительно пожарные извещатели.

Проводка за потолком не видна; её трасса и привязки устройств требуют натурной проверки.

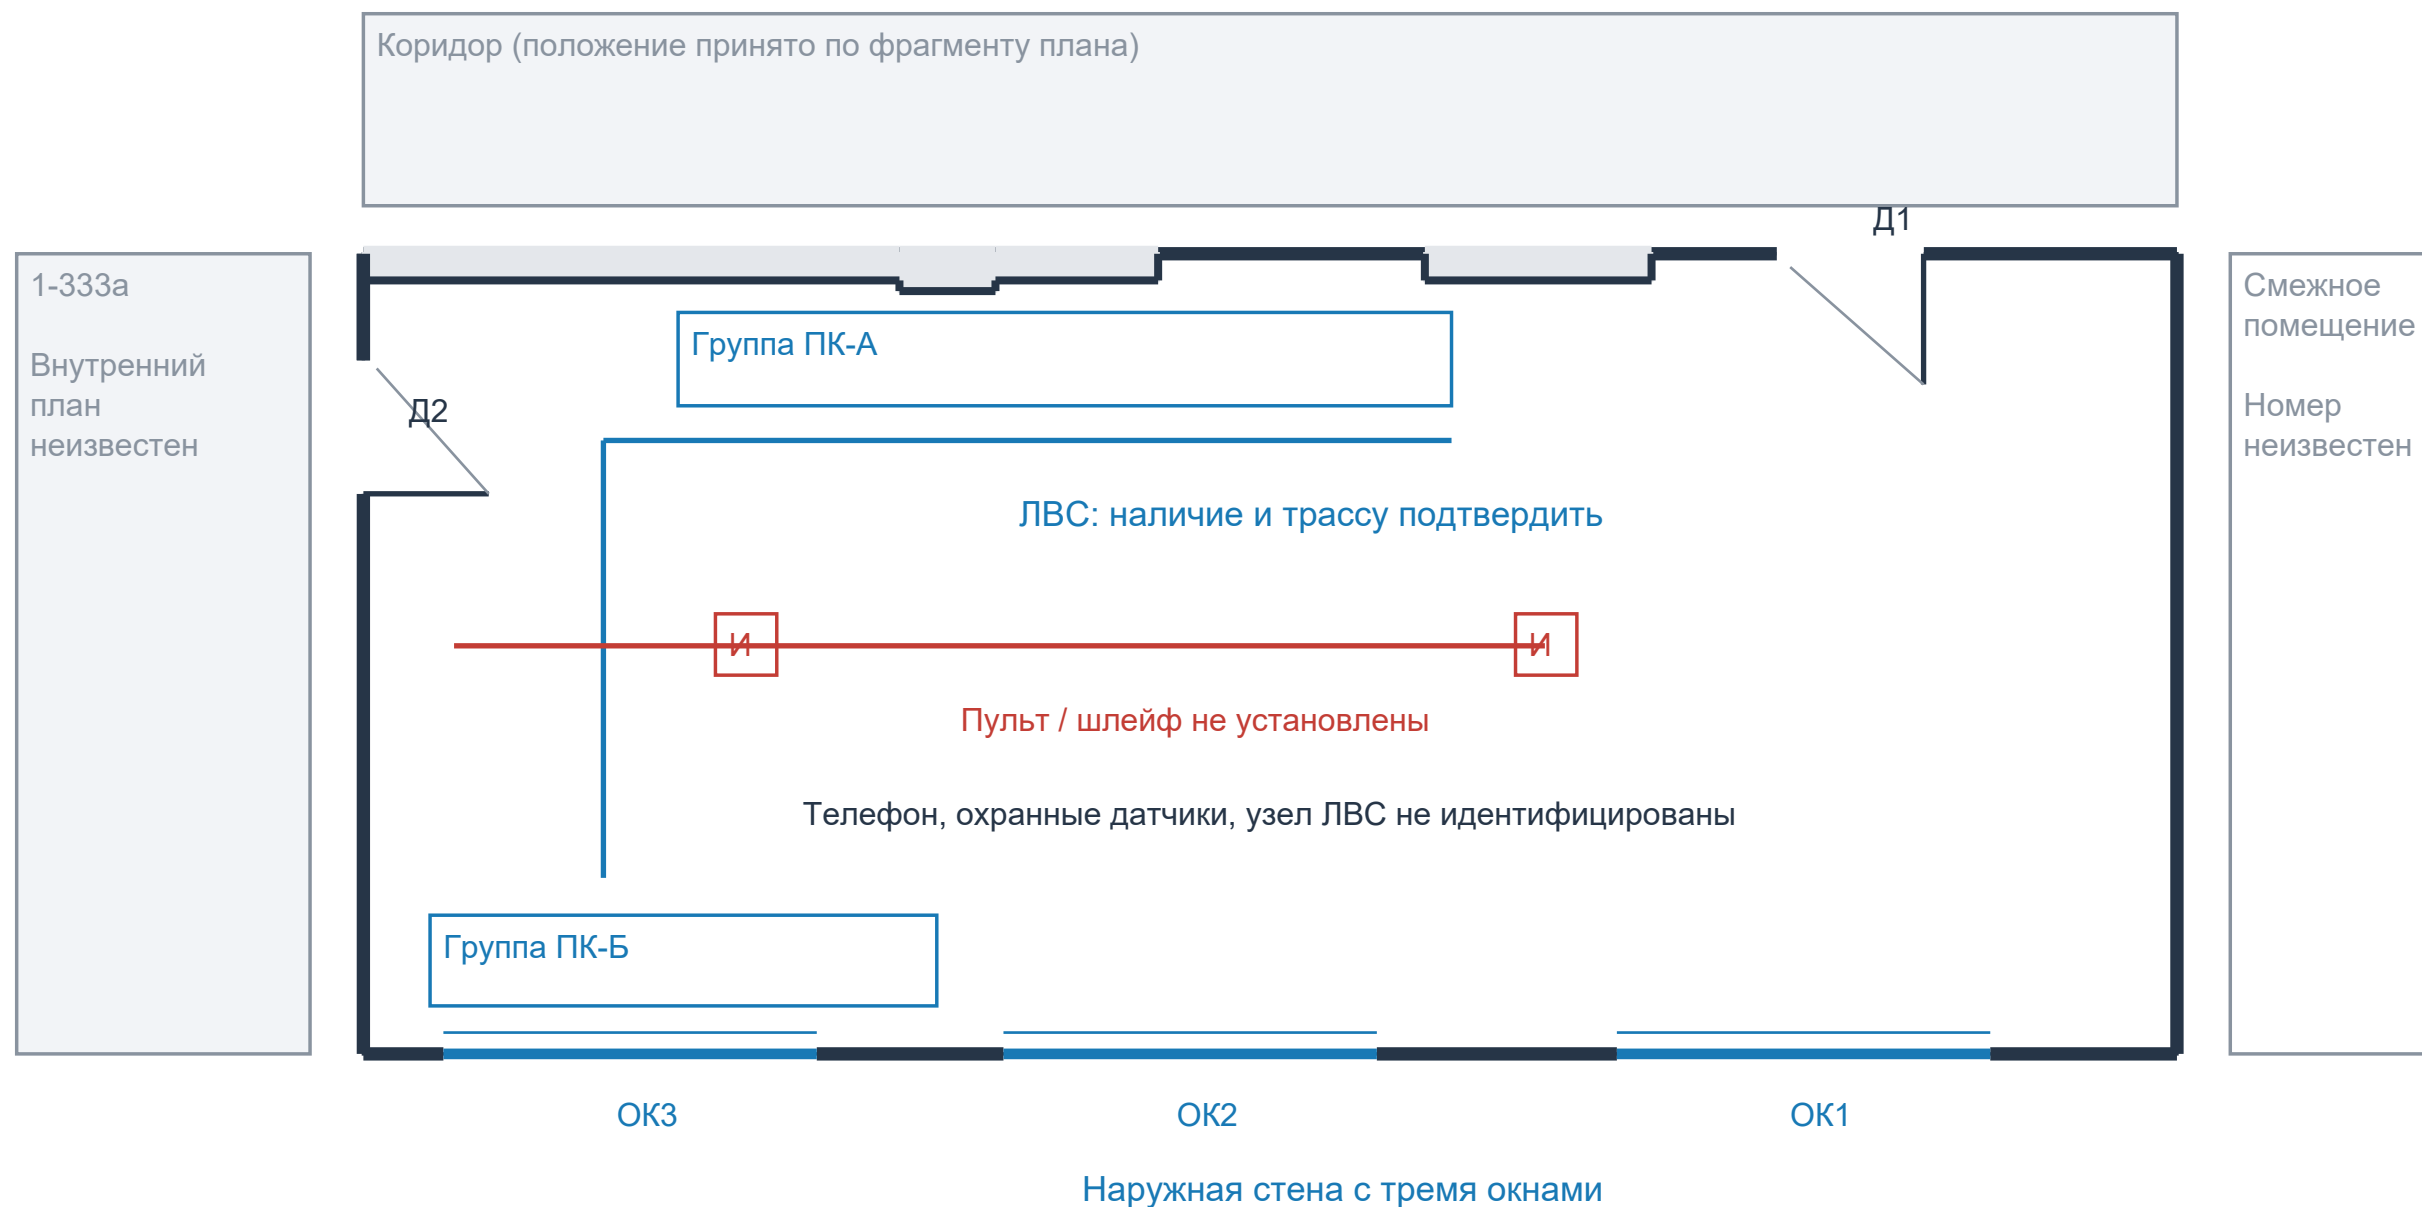
## 06 Связь и охранно-пожарная сигнализация

Пунктиром показаны только функциональные связи, подлежащие проверке.

И — предполагаемые извещатели; подтверждения типа и работоспособности нет.

Кабель-канал сам по себе не доказывает наличие ЛВС или телефонной линии.

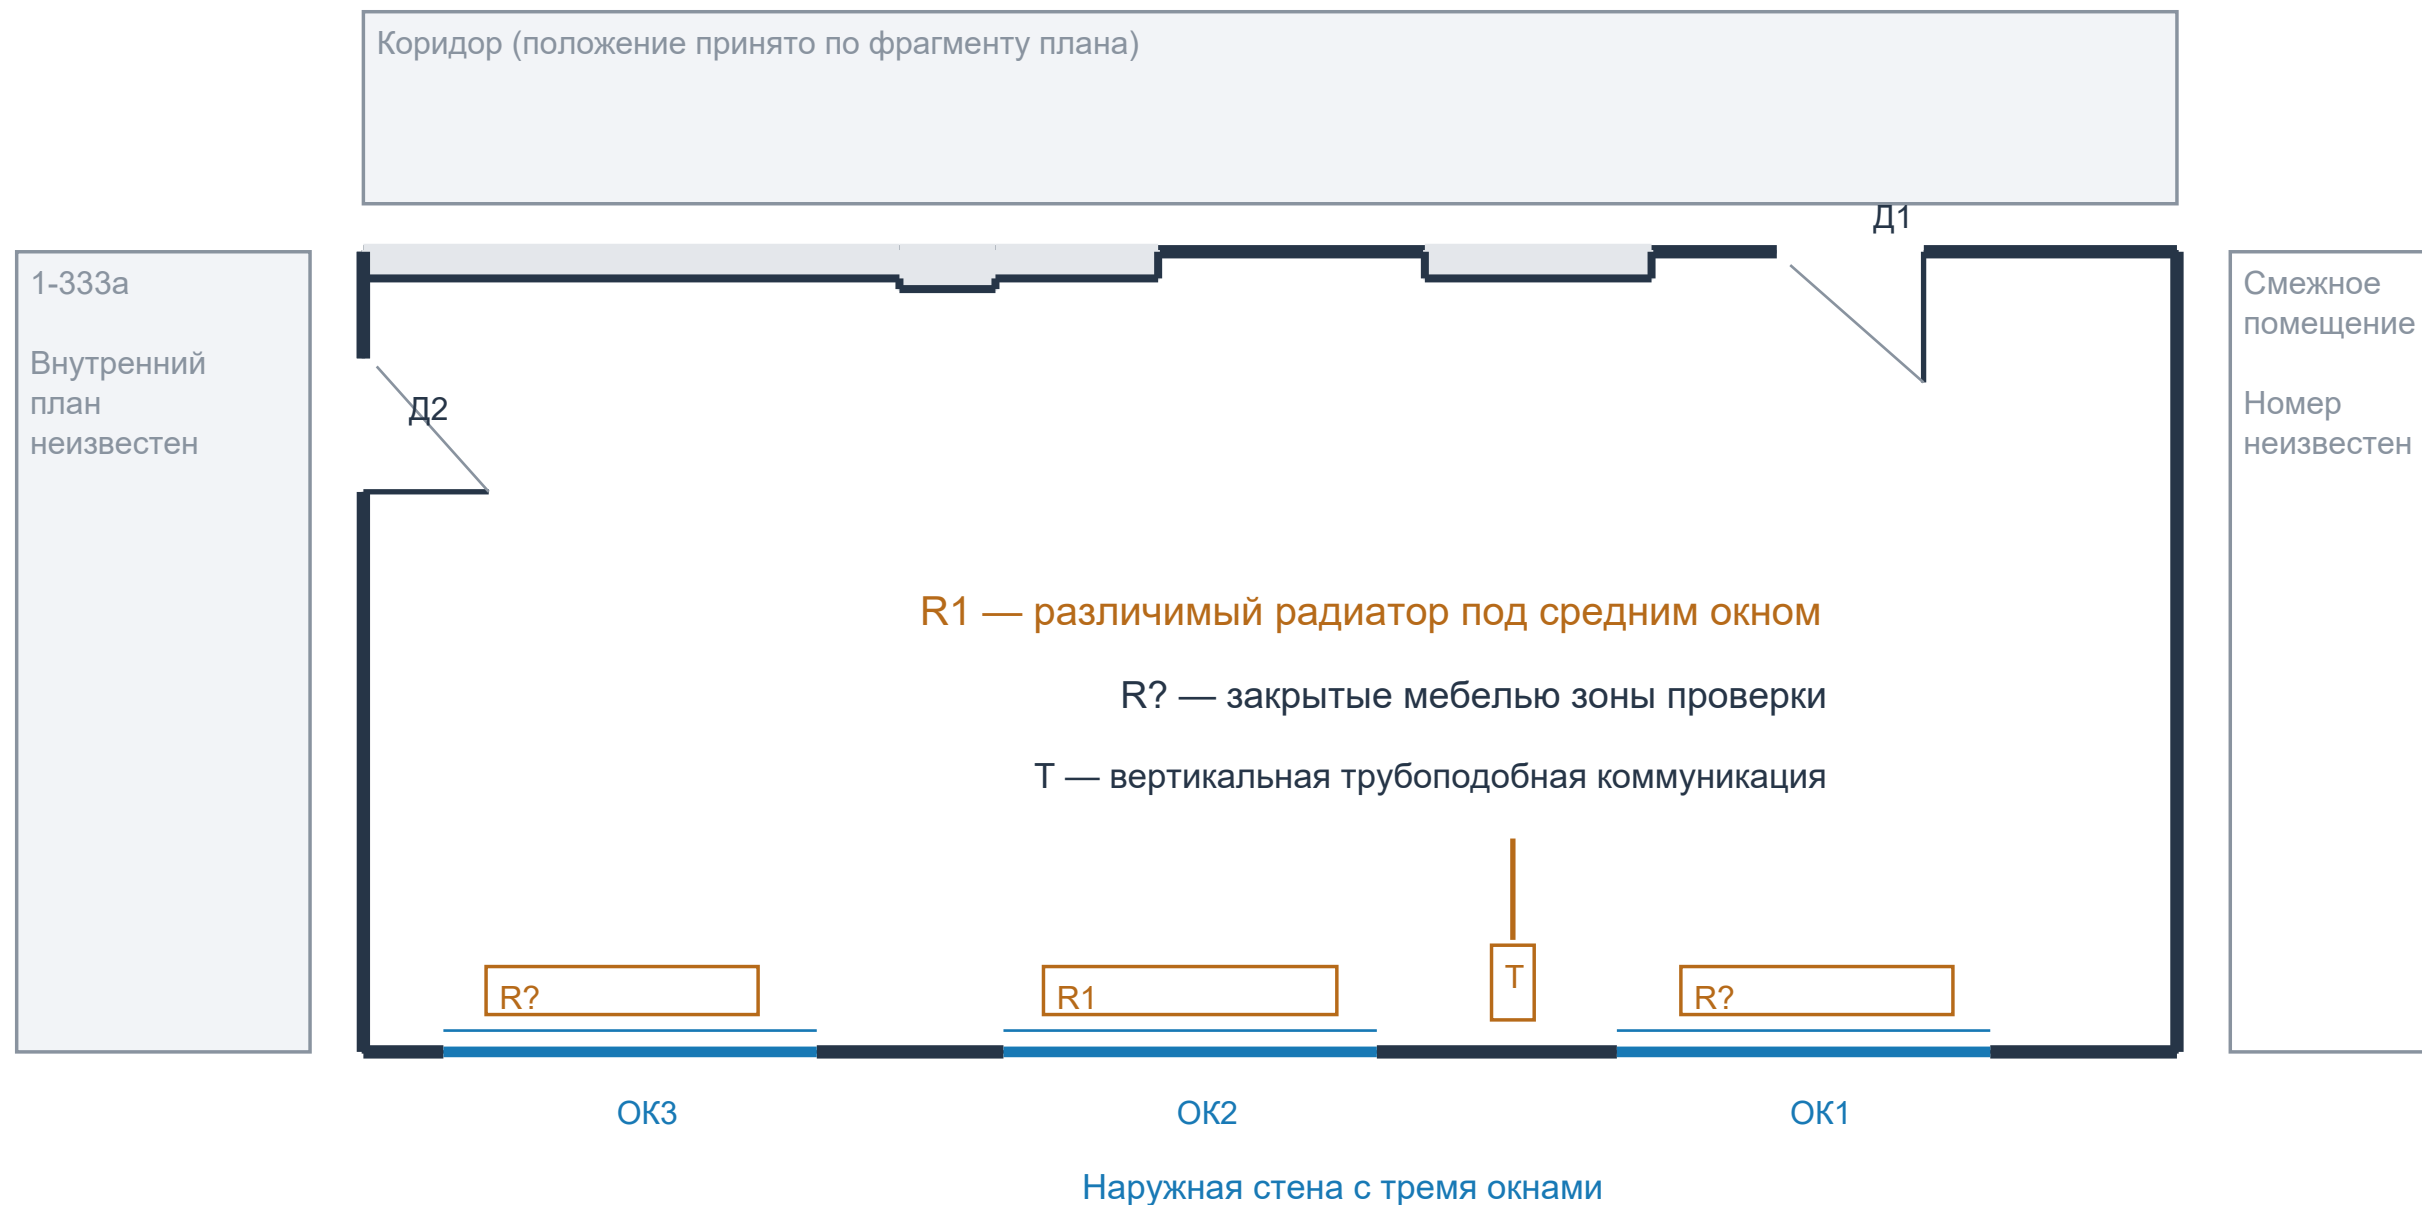
# 07 Отопление

Радиатор различим на фото 980; наличие радиаторов под другими окнами не подтверждено.

Принадлежность вертикальной коммуникации к отоплению требует осмотра.

Стояки, подача/обратка, проходы через перекрытия и тепловой пункт не установлены.

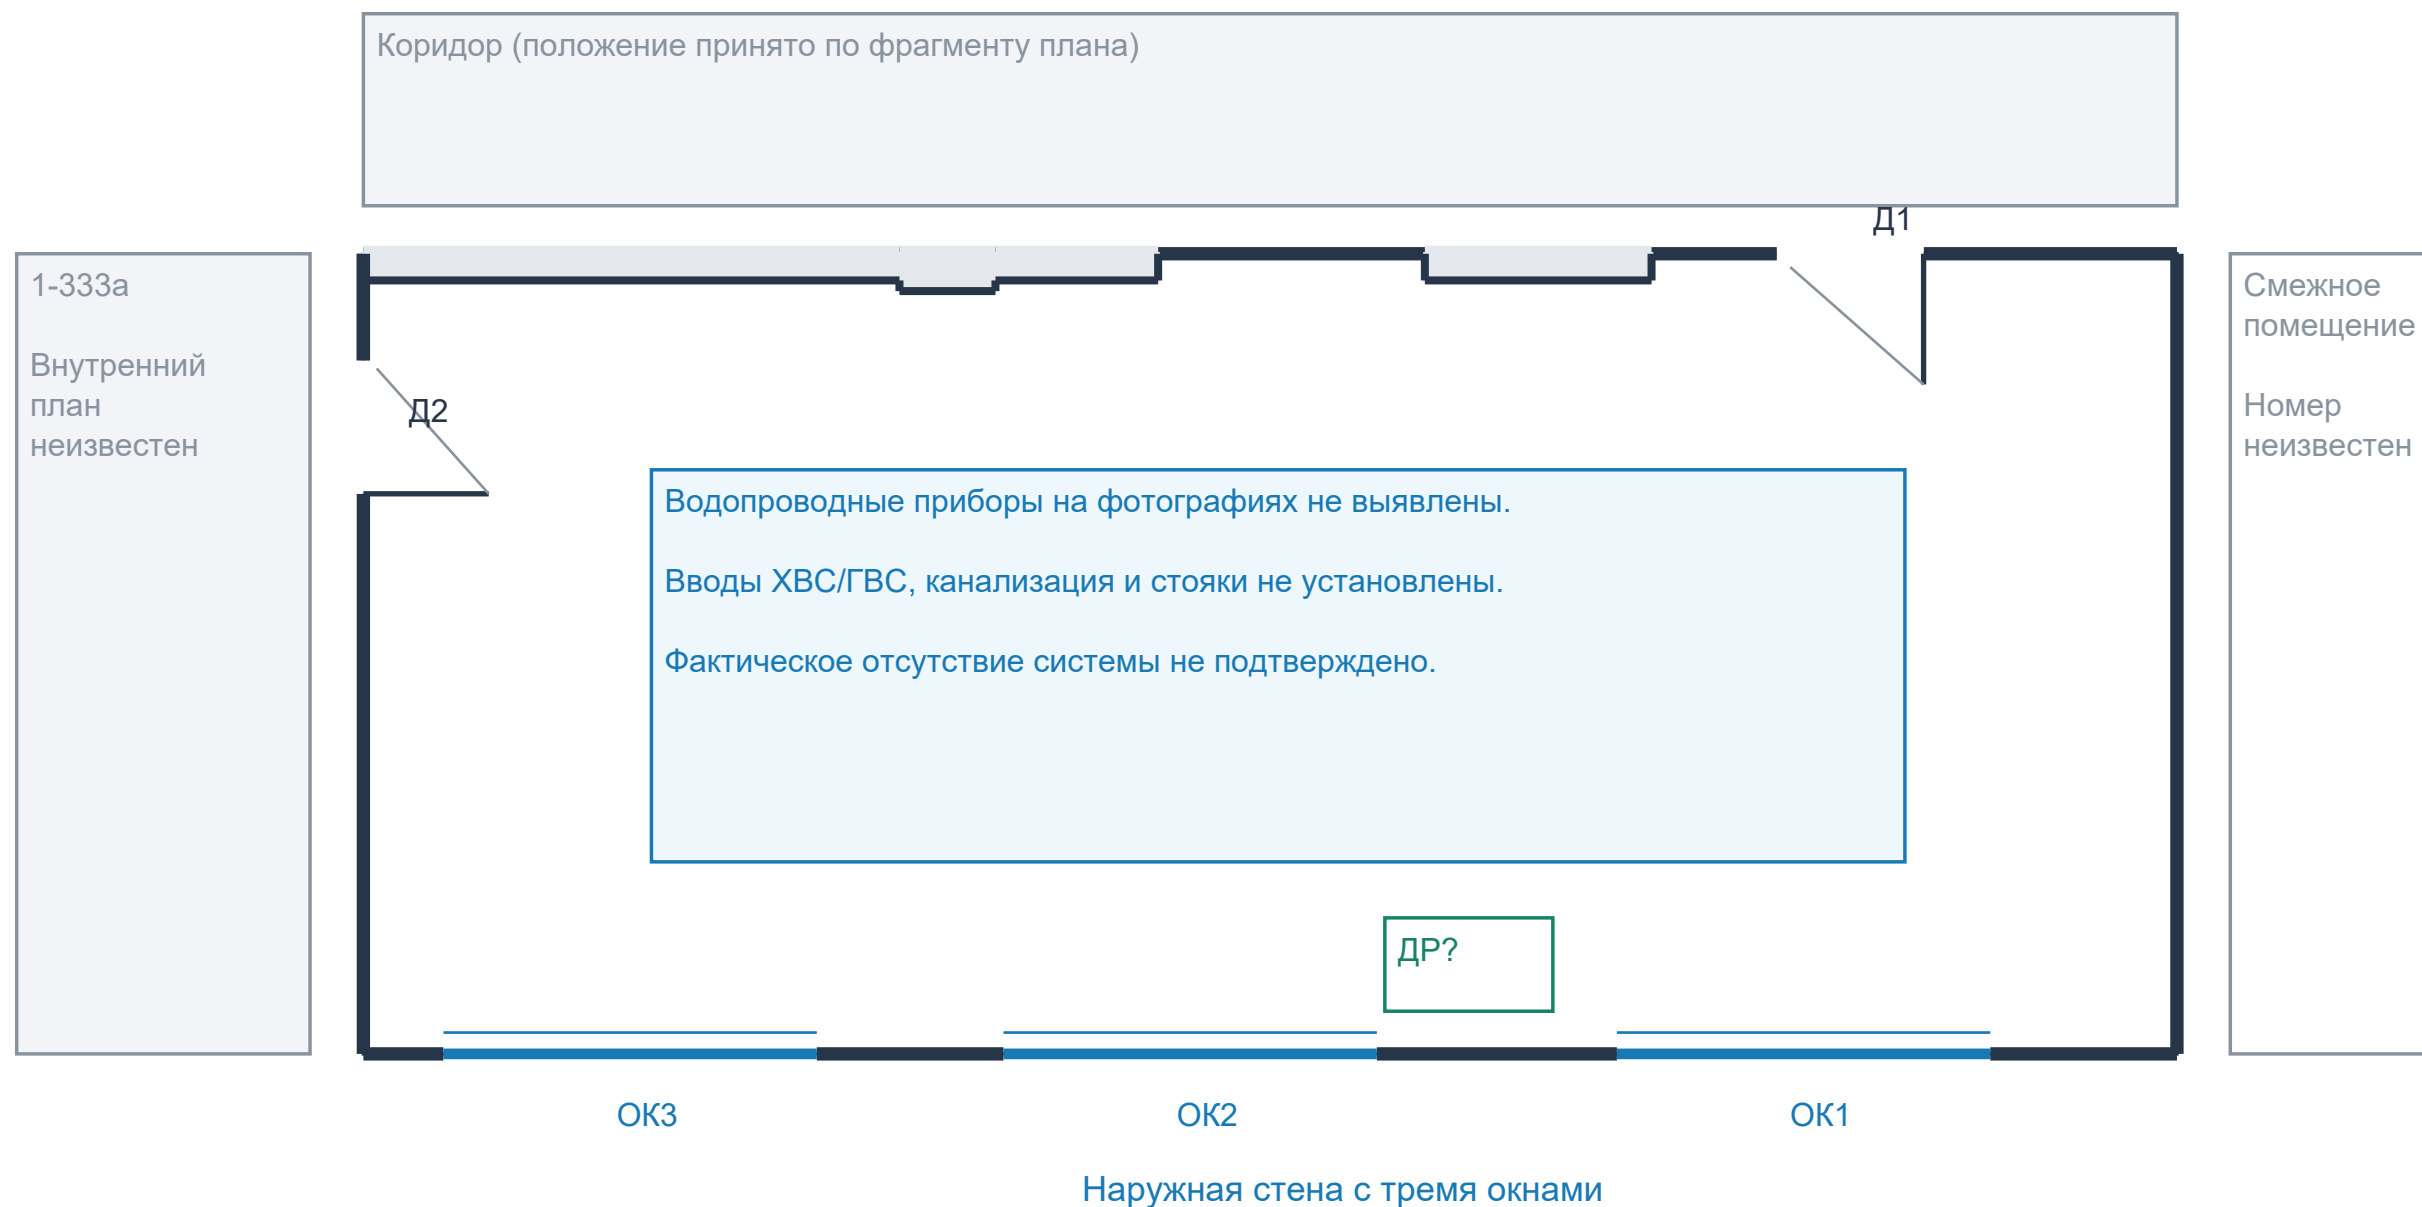
## 09 Водоснабжение и водоотведение

ДР? — зона проверки отвода конденсата кондиционера, не точка подключения к канализации.

Раковины, краны и сантехнические приборы на предоставленных ракурсах не видны.

Проверить скрытые участки за мебелью и в 1-333а; трассы без данных не нанесены.

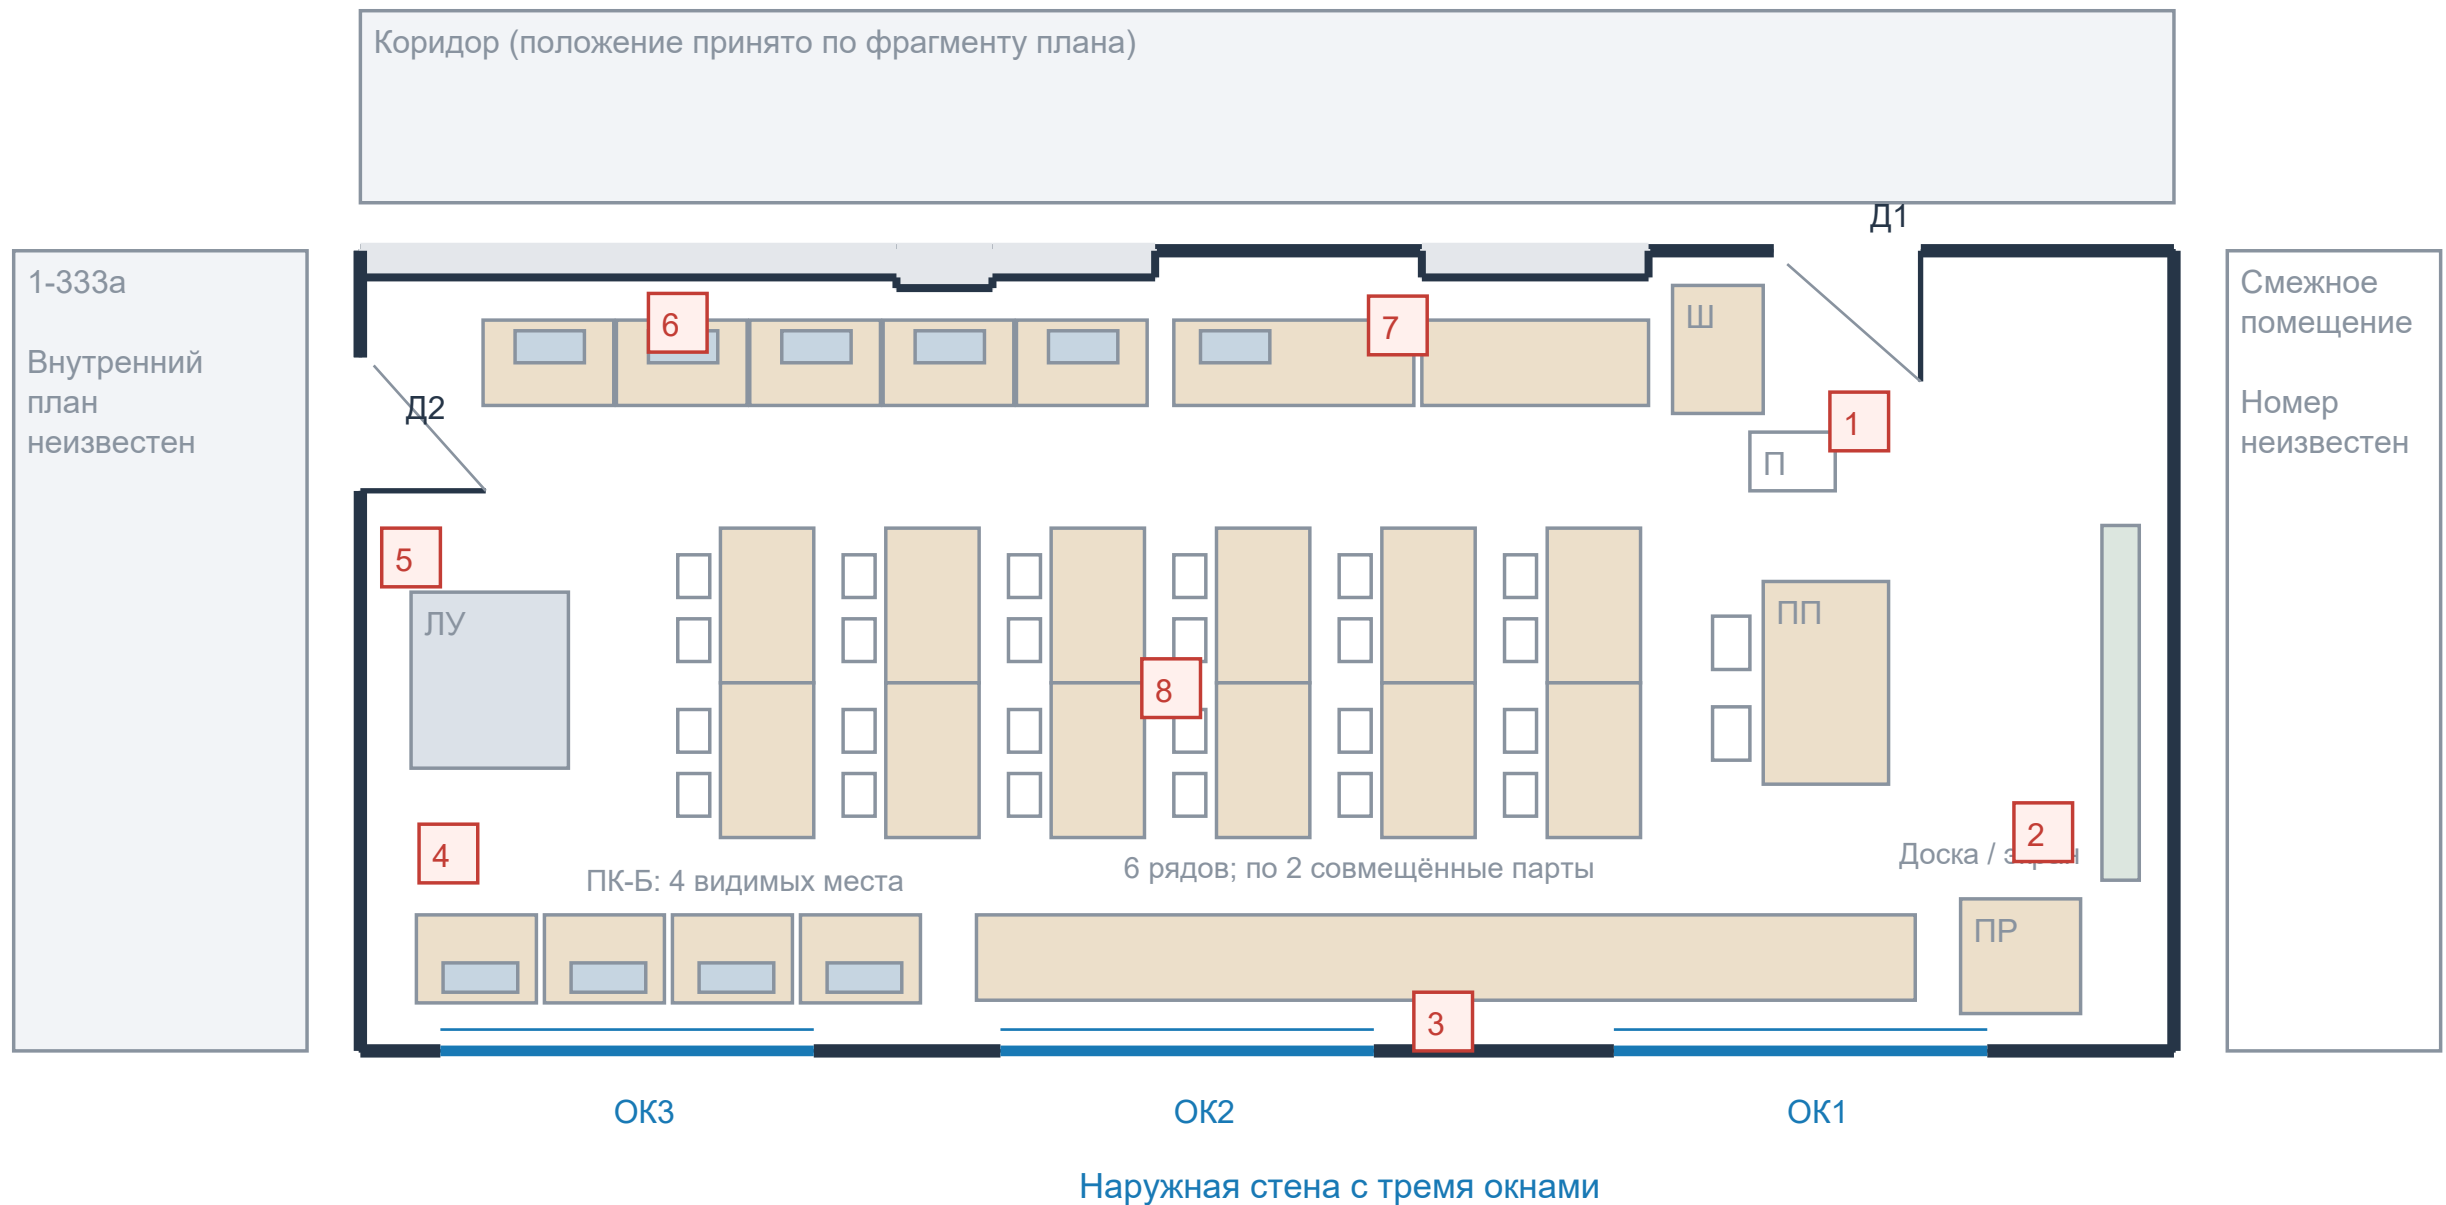
# 10 Маршрут осмотра и контрольные зоны

1 — Д1/шкаф; 2 — доска/экран; 3 — окна/радиатор/КД; 4 — установка; 5 — Д2.

6 — решётка и ПК; 7 — коробка/каналы; 8 — столы. Затем потолок и доступные смежные зоны.

Нумерация определяет последовательность осмотра, а не точки обнаружения закладок.
