# 02 План помещения и смежных зон

Аудитория 1-333 • реконструкция по фотографиям • без масштаба

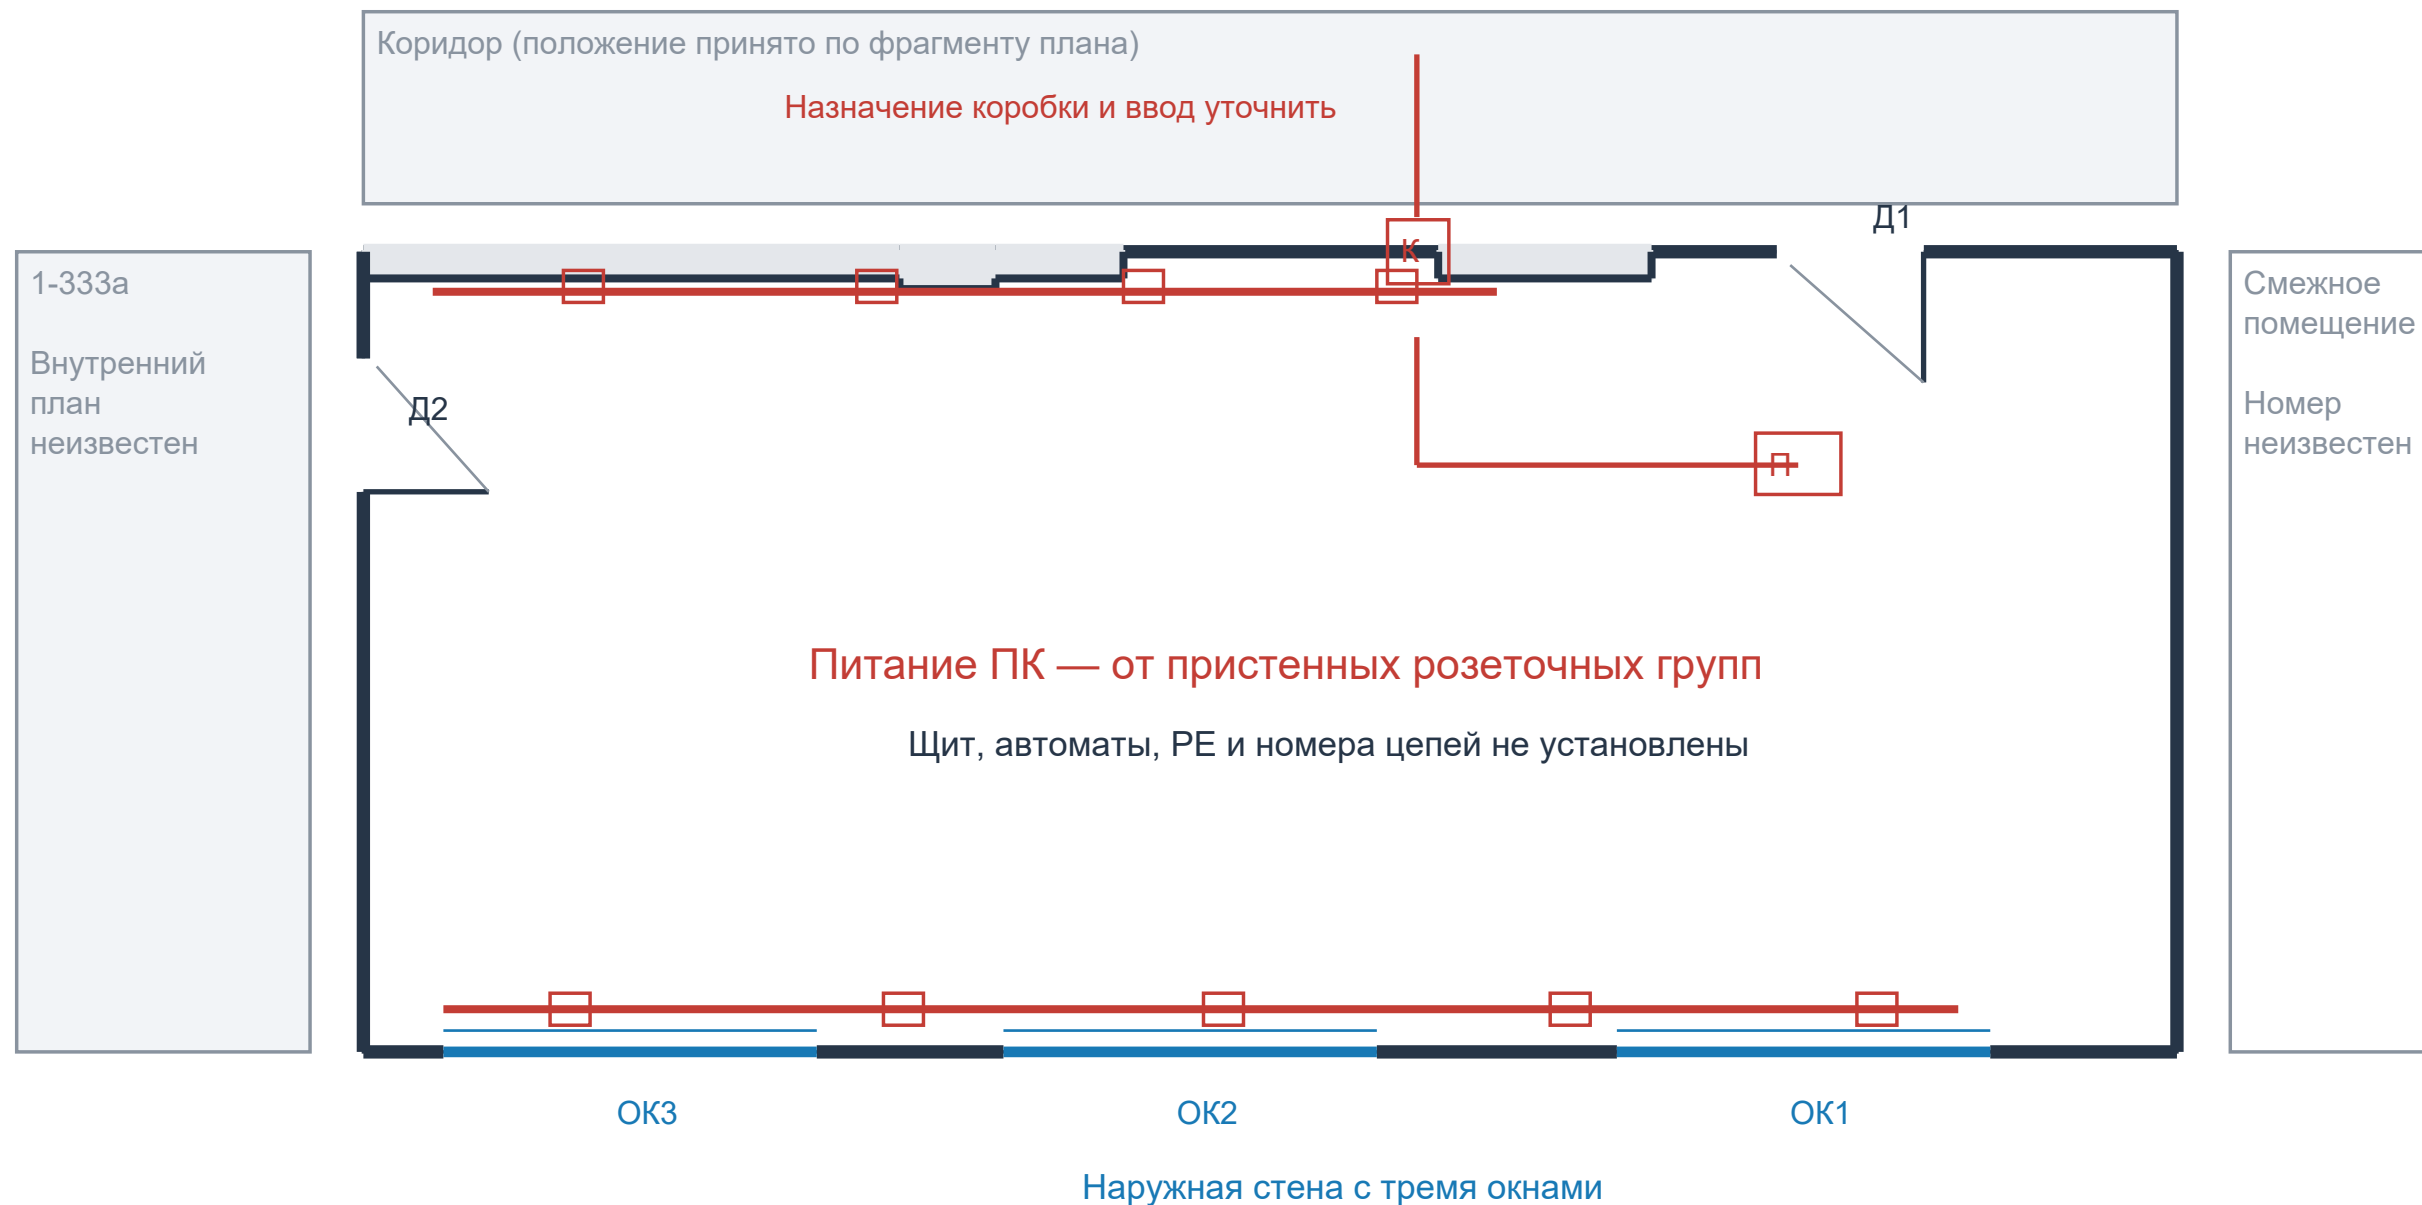
## 04 Электропитание и кабельные каналы

Сплошная красная линия — видимый кабель-канал; состав кабелей внутри не установлен.

Красные прямоугольники — зоны розеток, без утверждения их точного количества.

Пунктир — предполагаемая связь для проверки, не подтверждённая электрическая трасса.

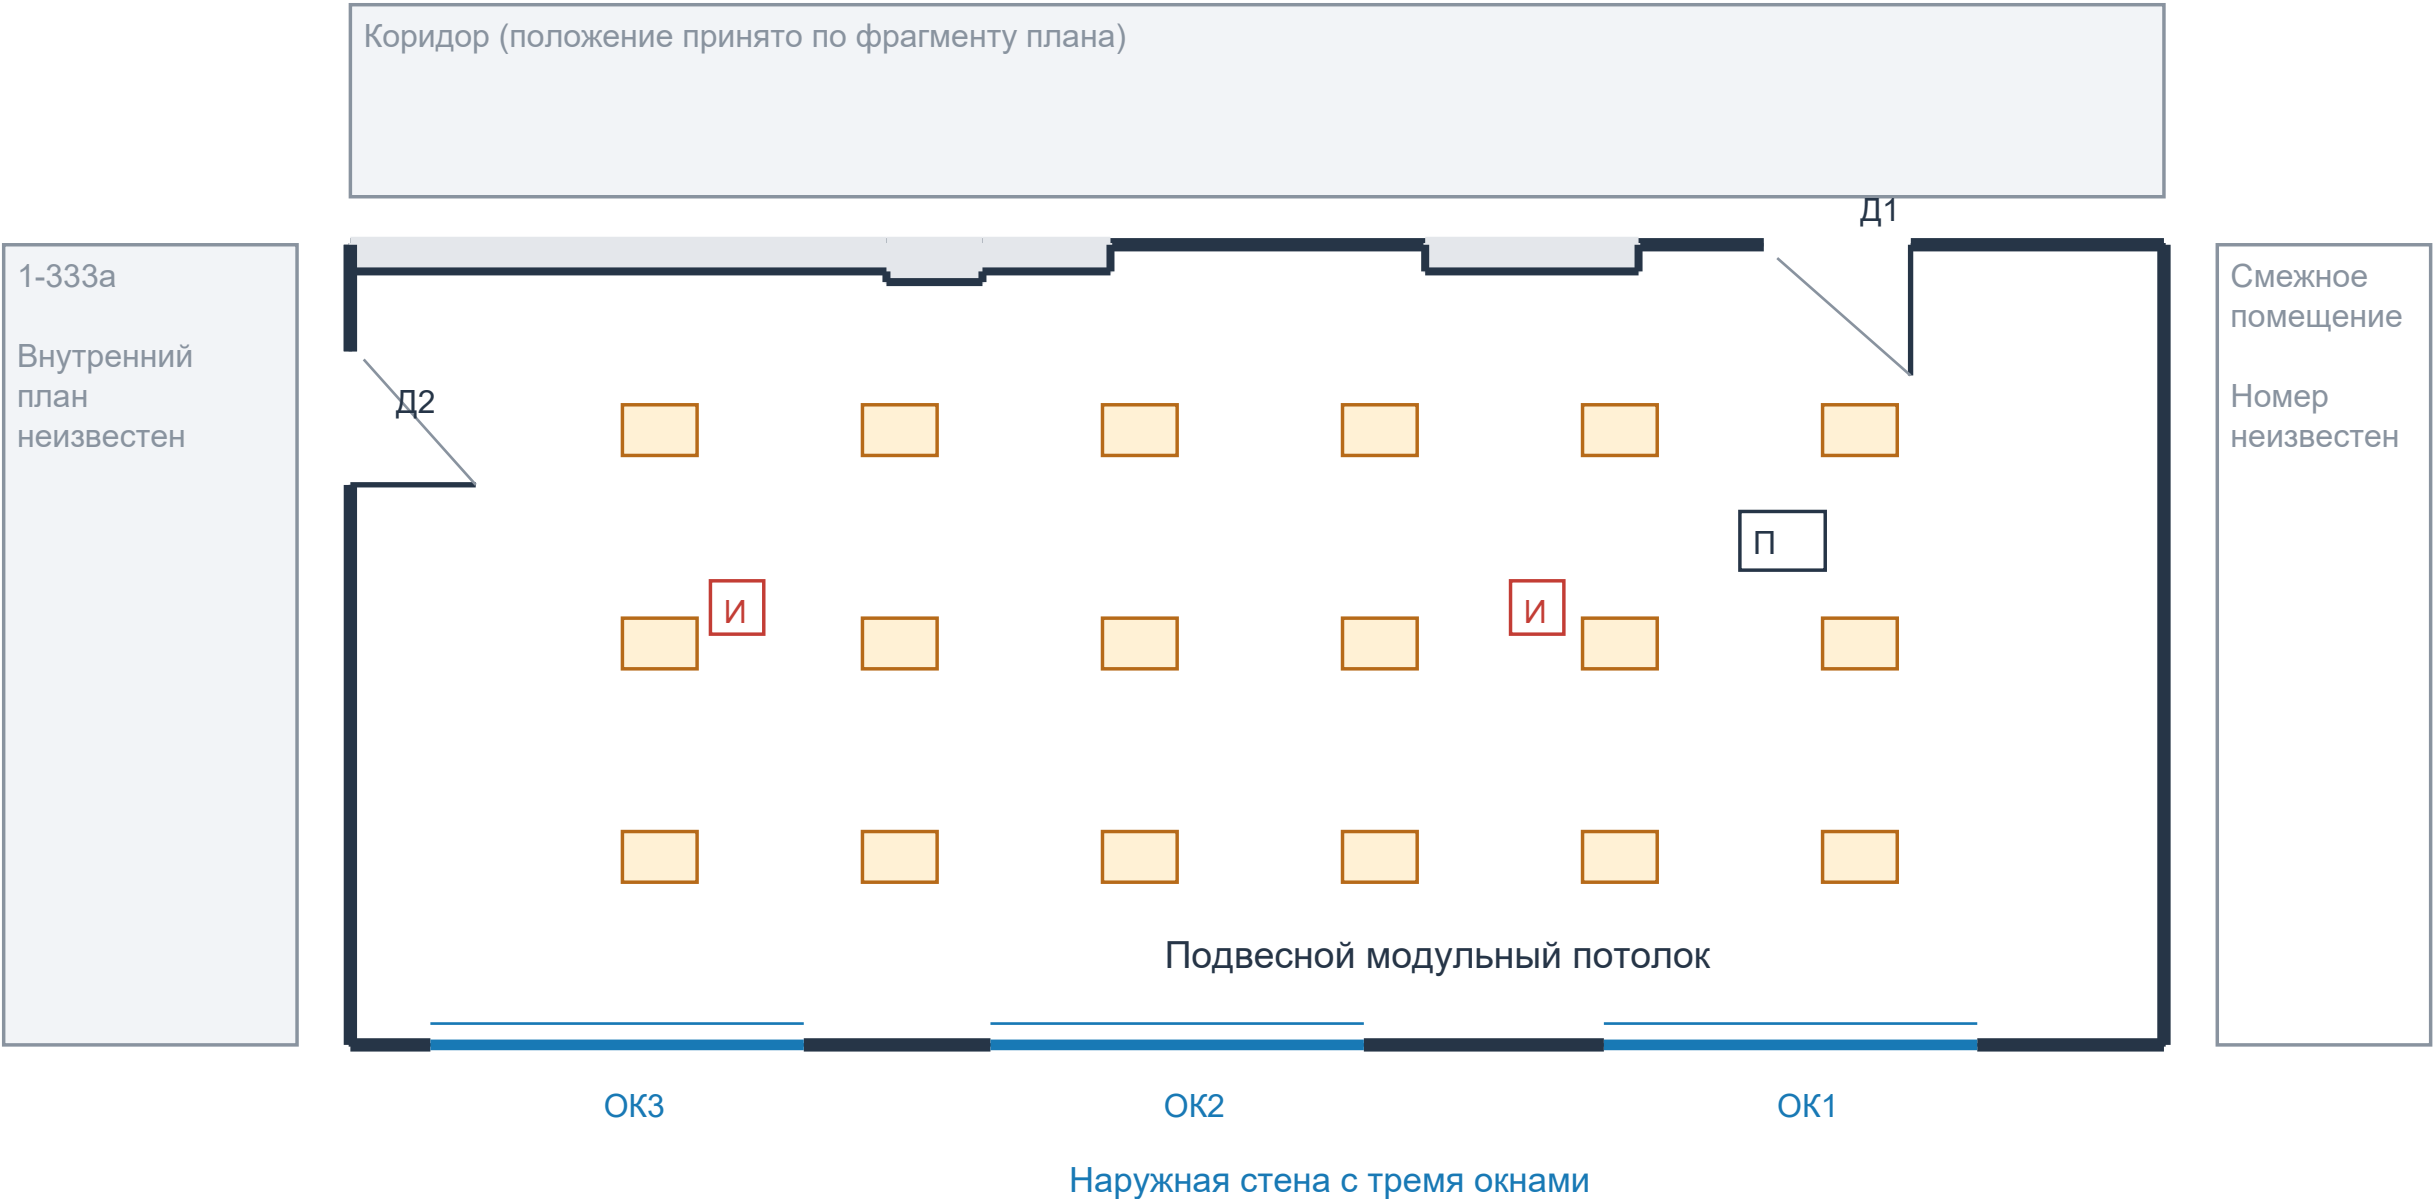
# 05 Освещение и потолочное оборудование

Светильники размещены регулярными рядами; сетка на плане условная, не точный подсчёт.  
И — видимые потолочные устройства, предположительно пожарные извещатели.  
Проводка за потолком не видна; её трасса и привязки устройств требуют натурной проверки.

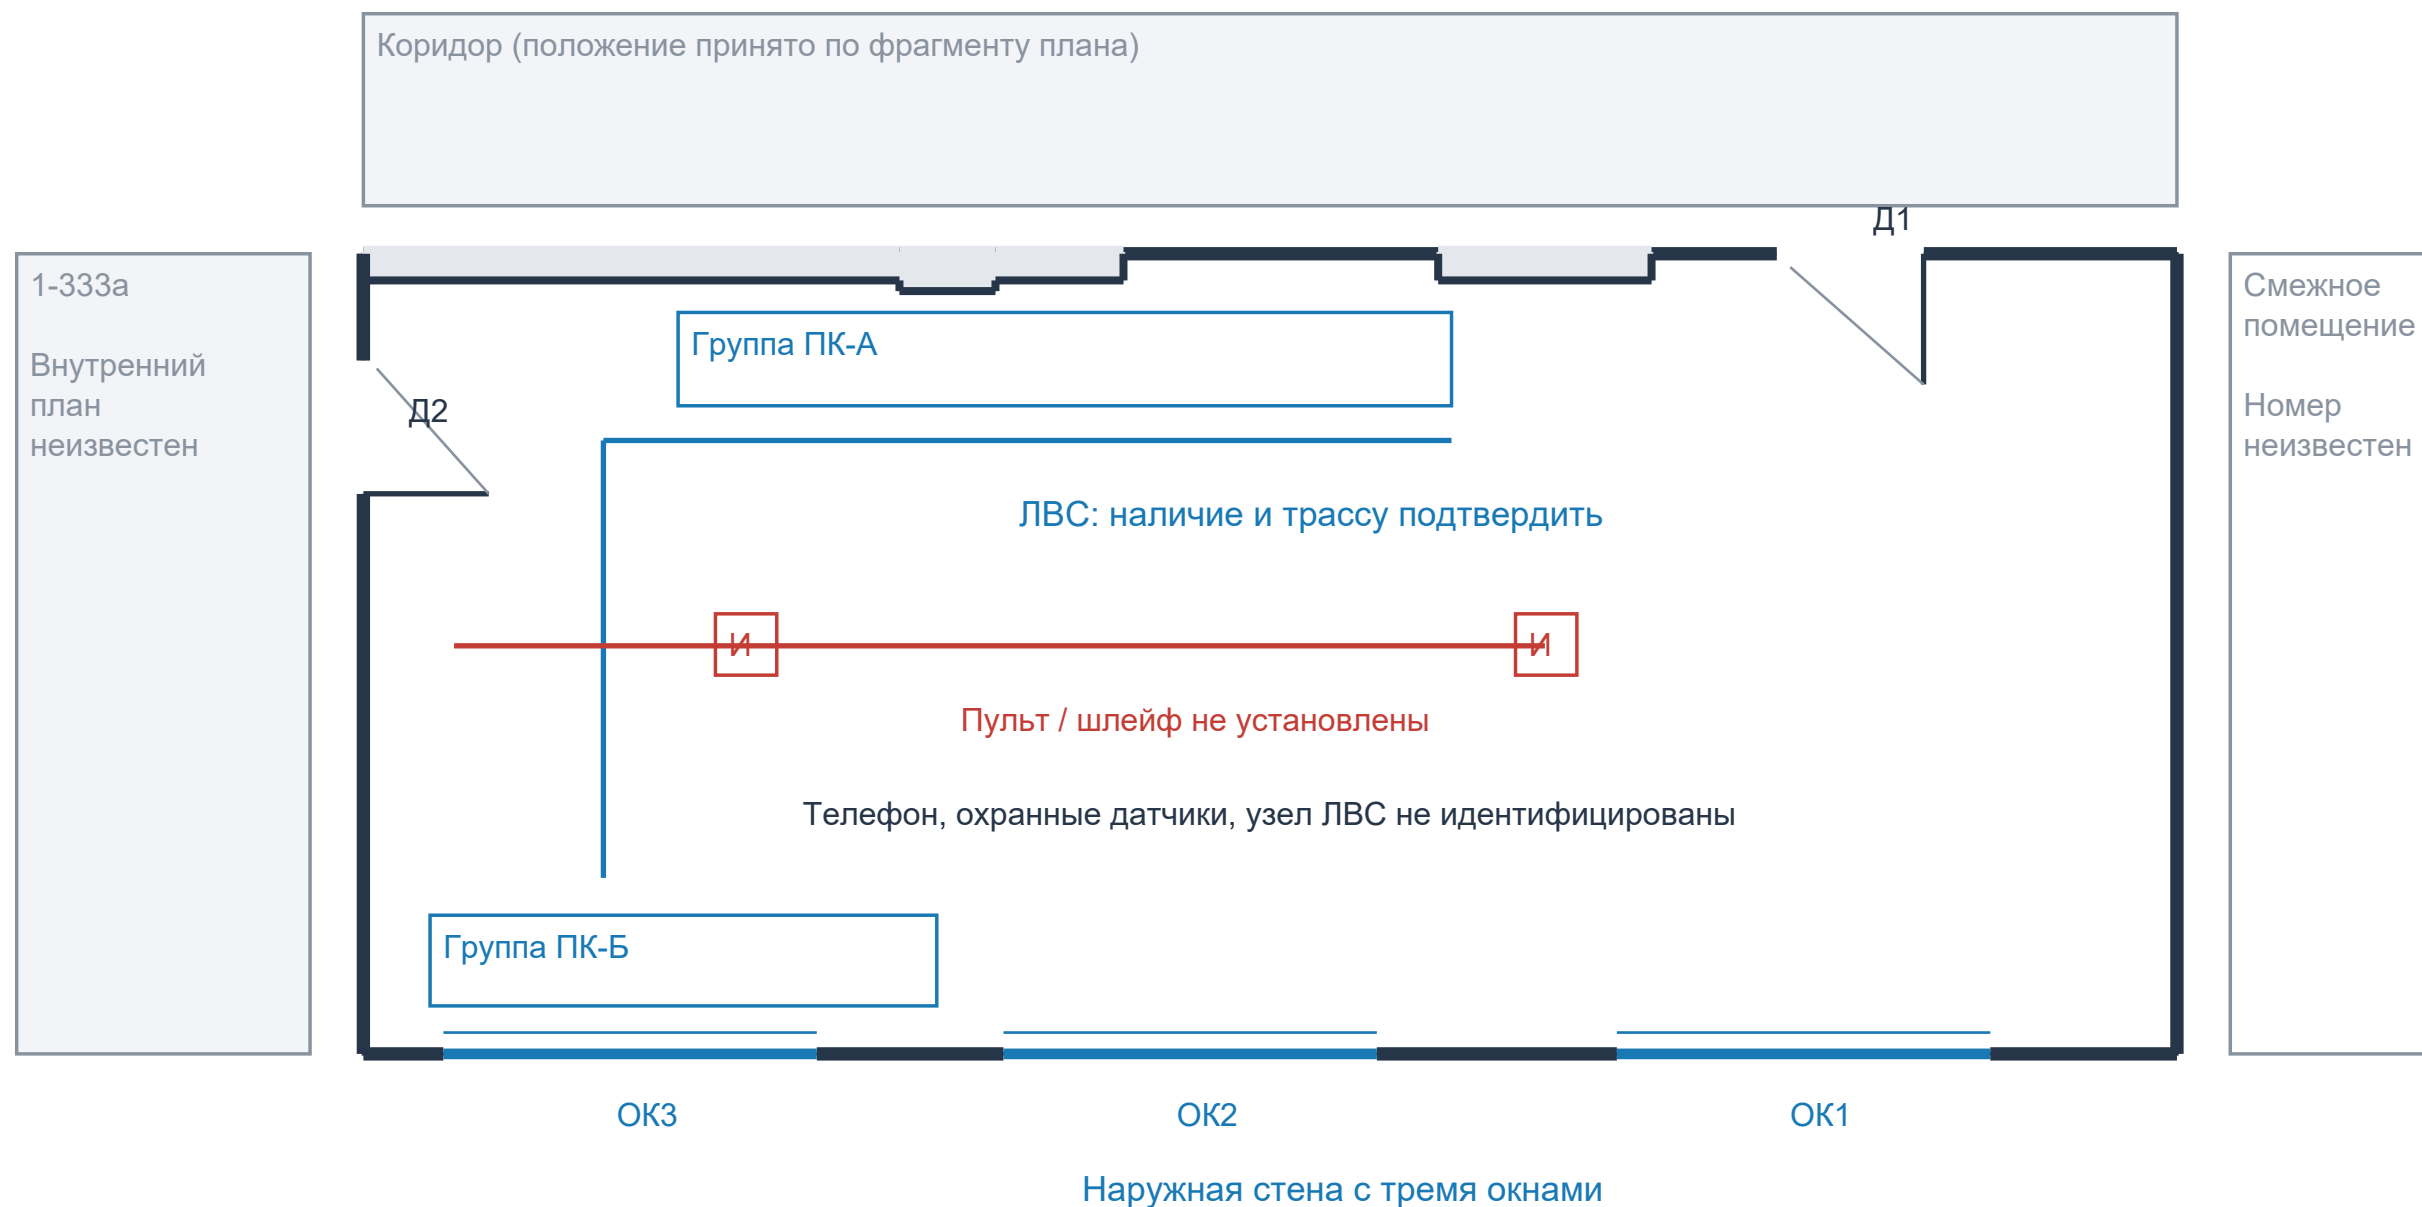
## 06 Связь и охранно-пожарная сигнализация

Пунктиром показаны только функциональные связи, подлежащие проверке.

И — предполагаемые извещатели; подтверждения типа и работоспособности нет.

Кабель-канал сам по себе не доказывает наличие ЛВС или телефонной линии.

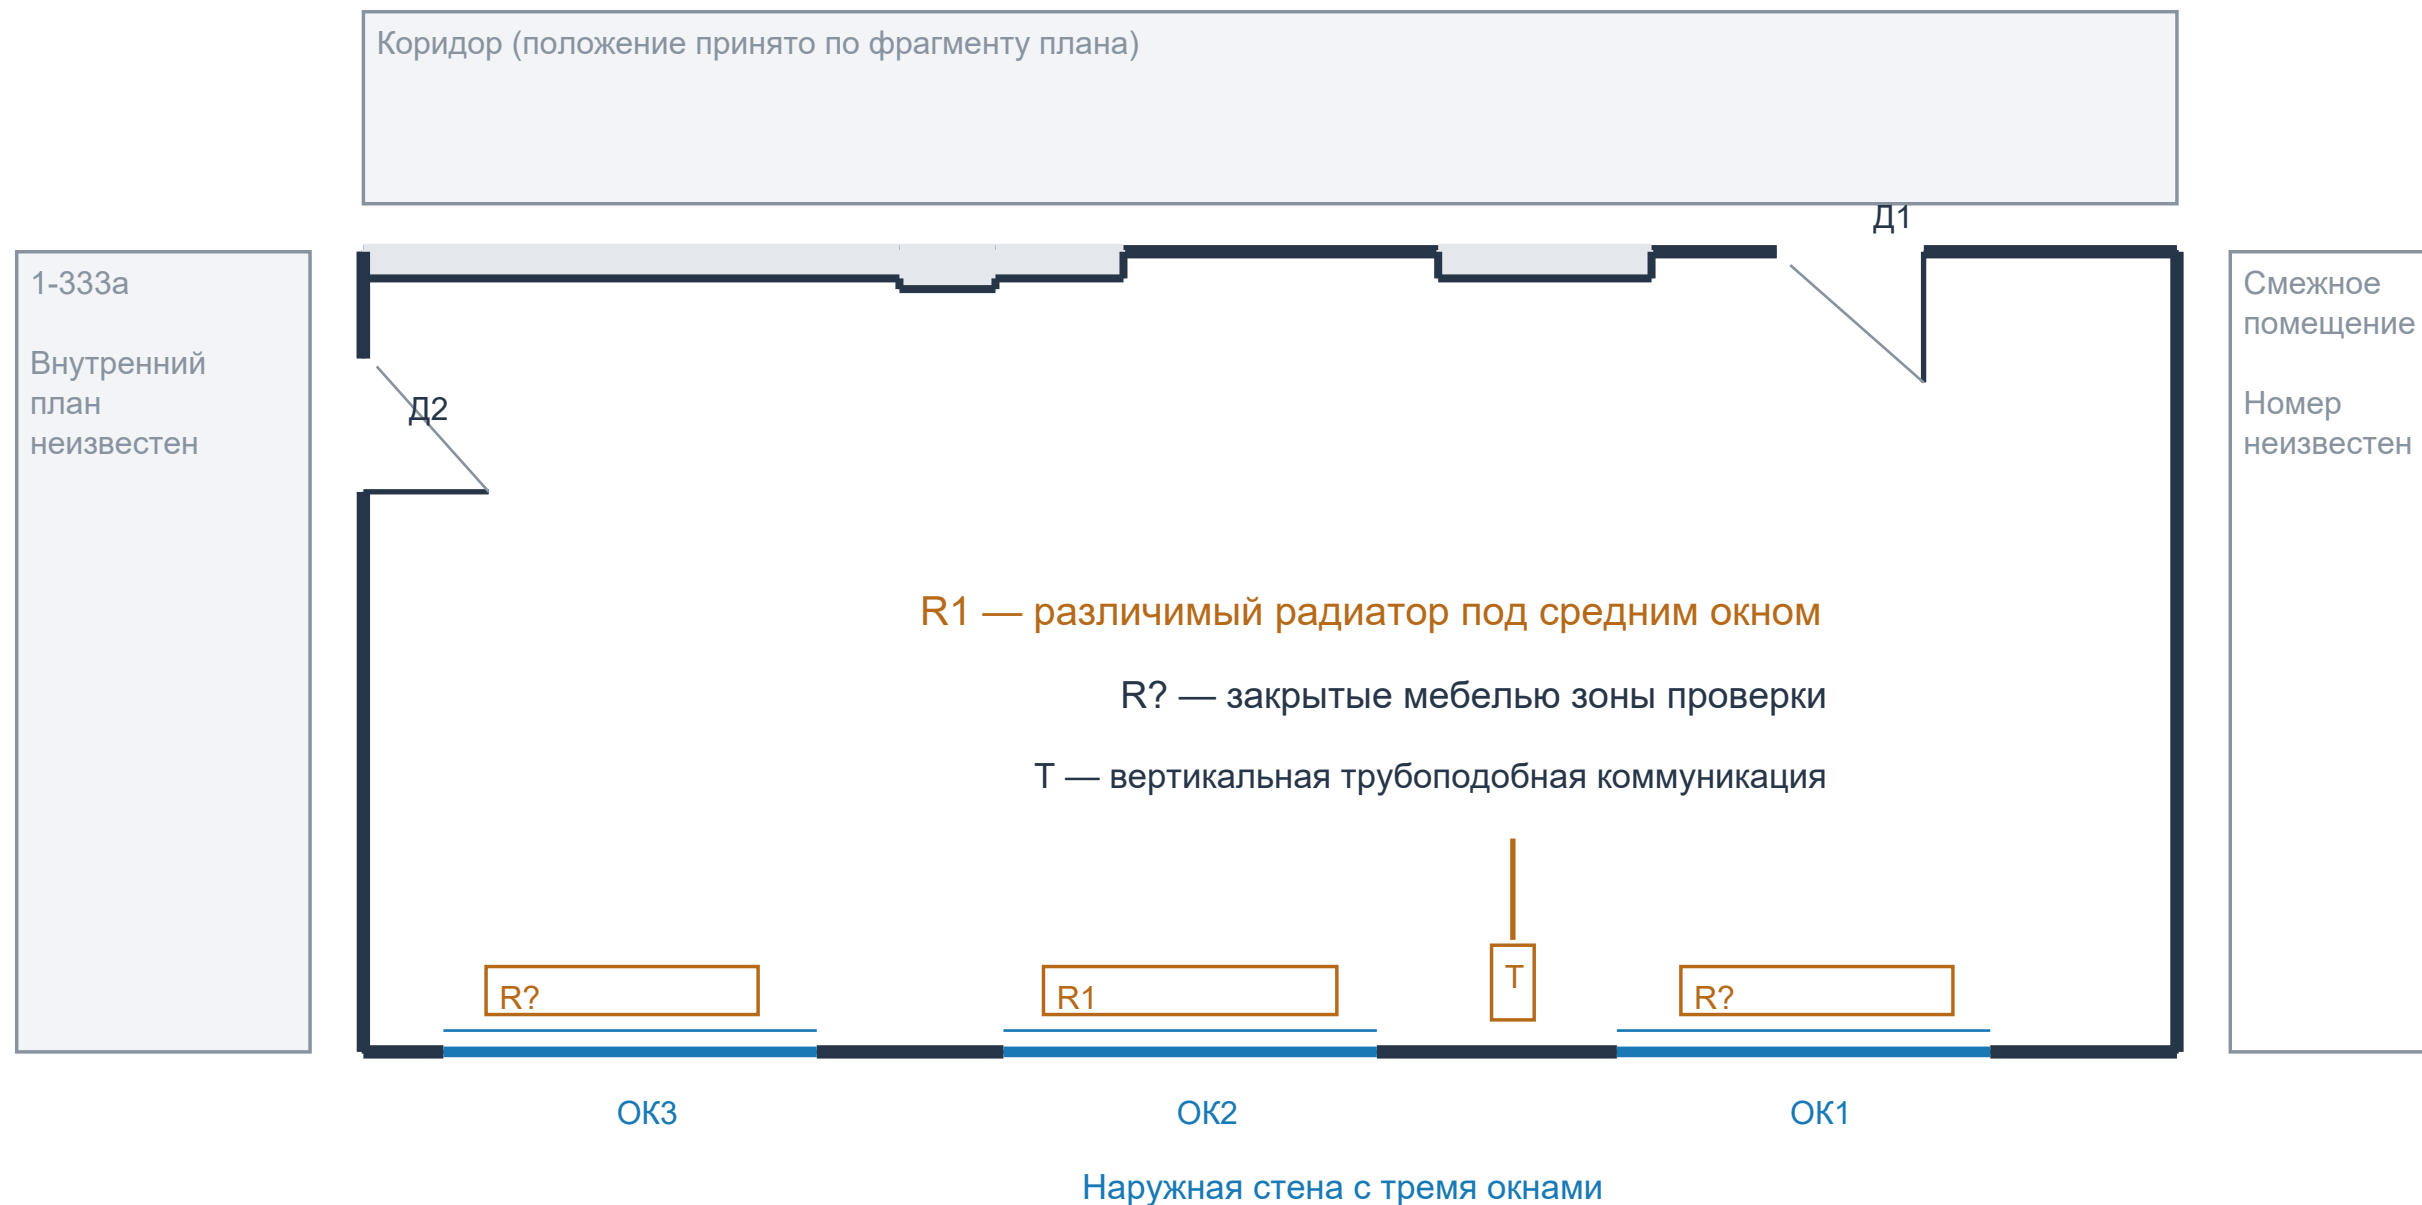
## 07 Отопление

Радиатор различим на фото 980; наличие радиаторов под другими окнами не подтверждено.

Принадлежность вертикальной коммуникации к отоплению требует осмотра.

Стояки, подача/обратка, проходы через перекрытия и тепловой пункт не установлены.

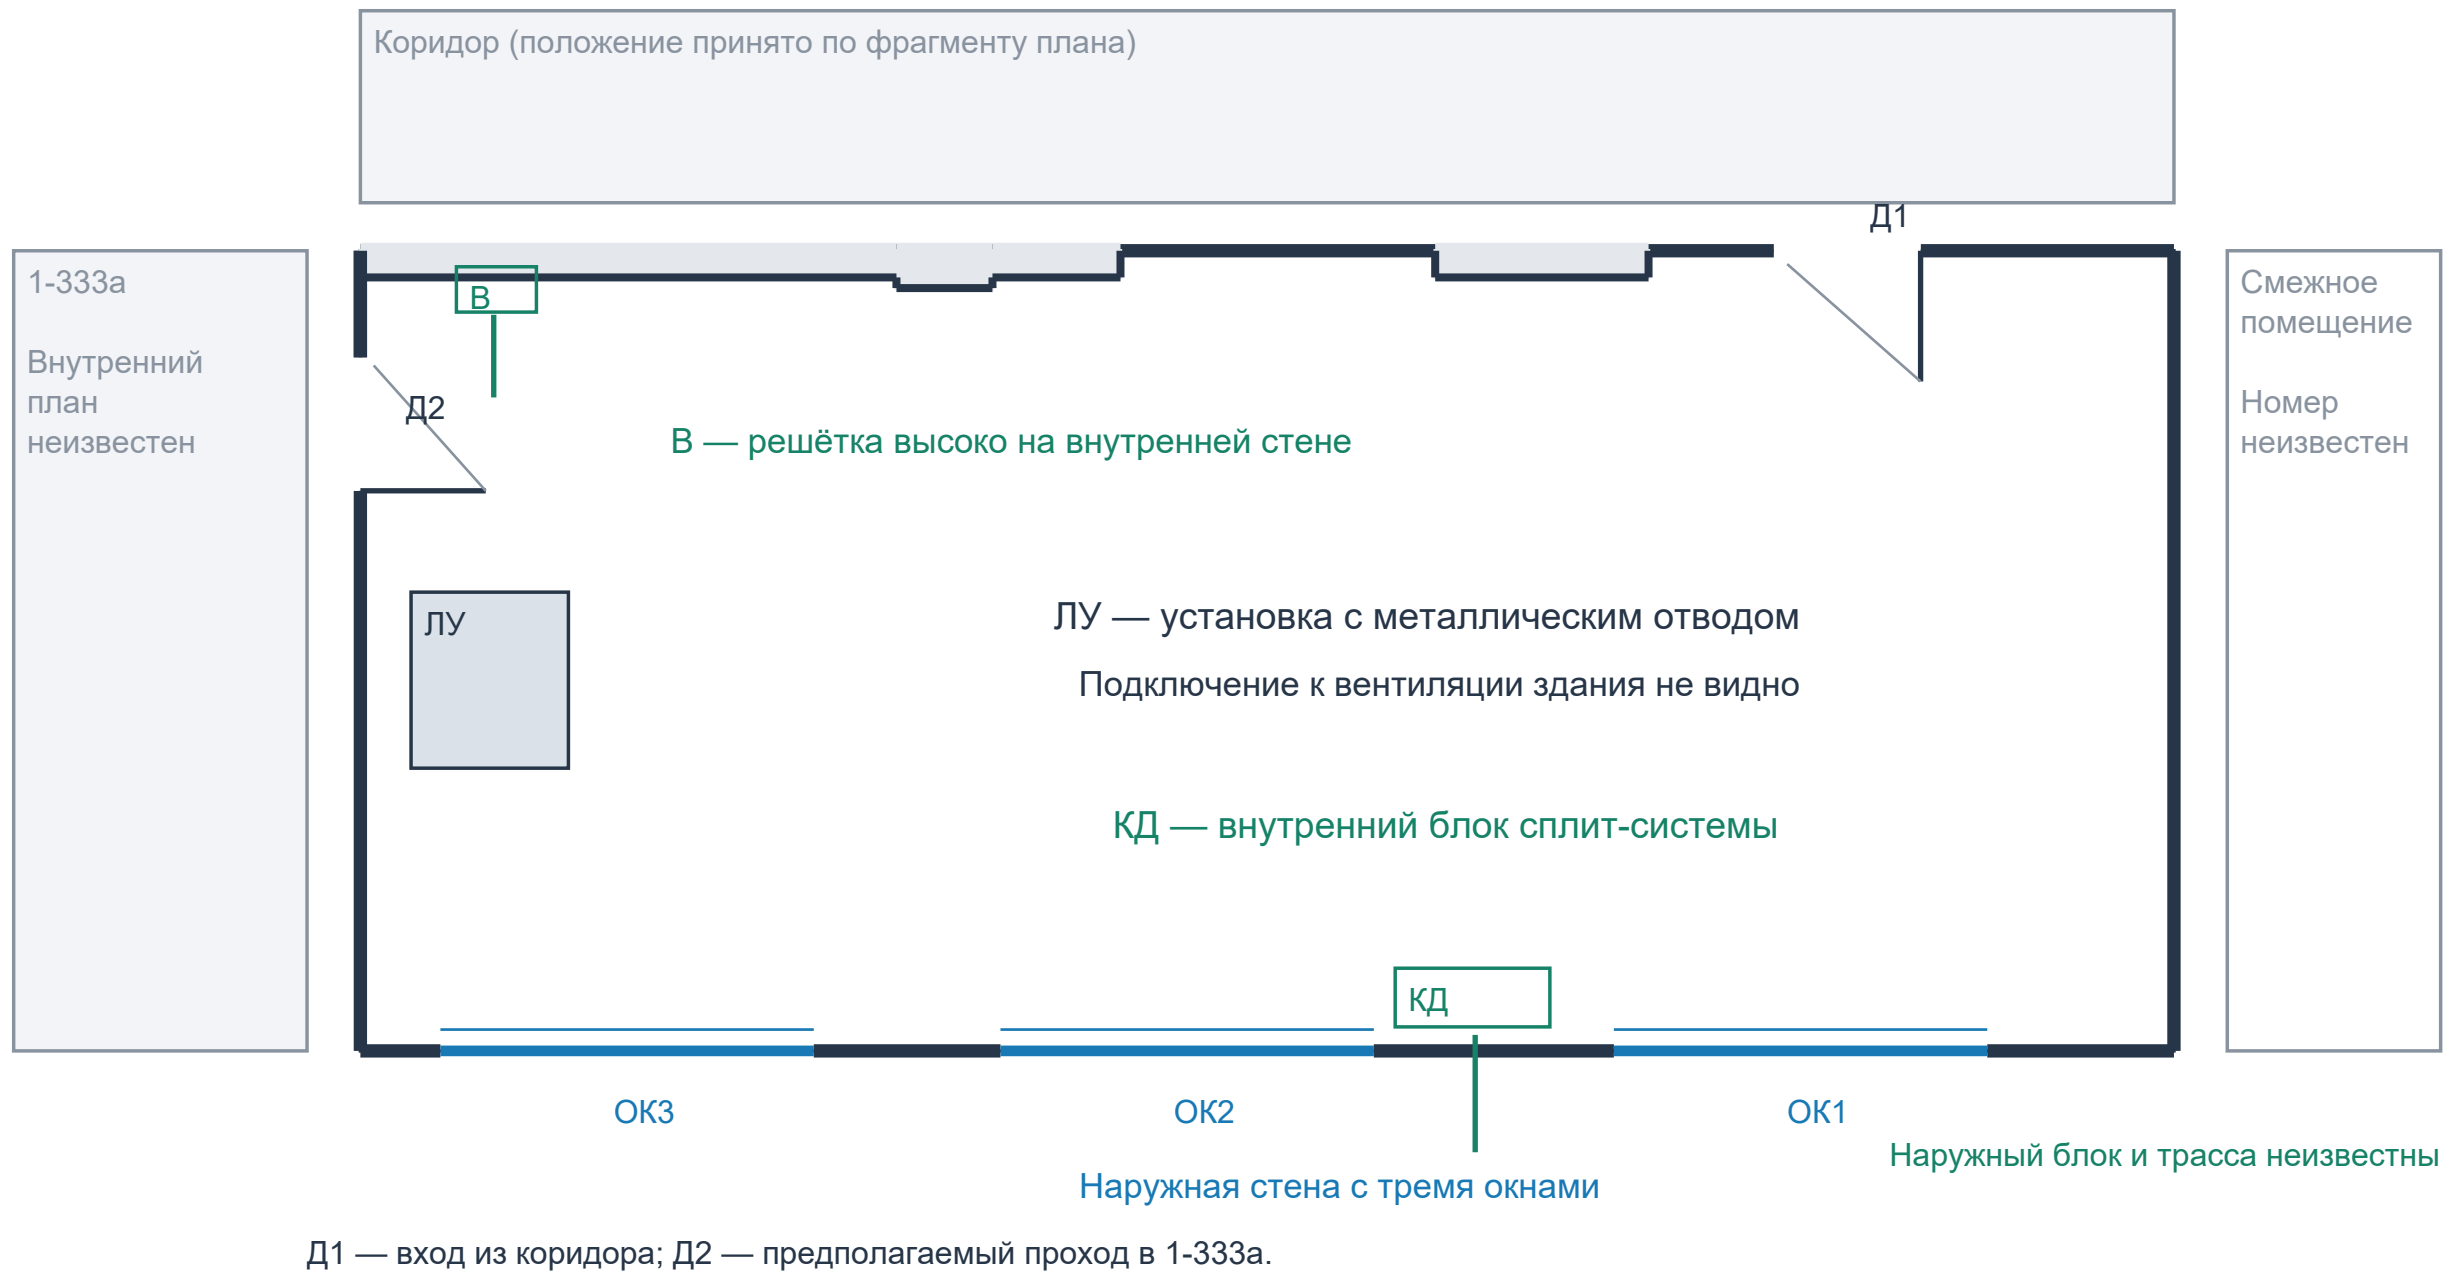
## 08 Вентиляция и кондиционирование

Вентканал за решёткой не прослеживается; сечение, шахта и ближайшие выходы неизвестны.

Сплит-система не подтверждает наличие приточной вентиляции.

Пунктир у КД — необходимость проверки прохода; это не установленная трасса.

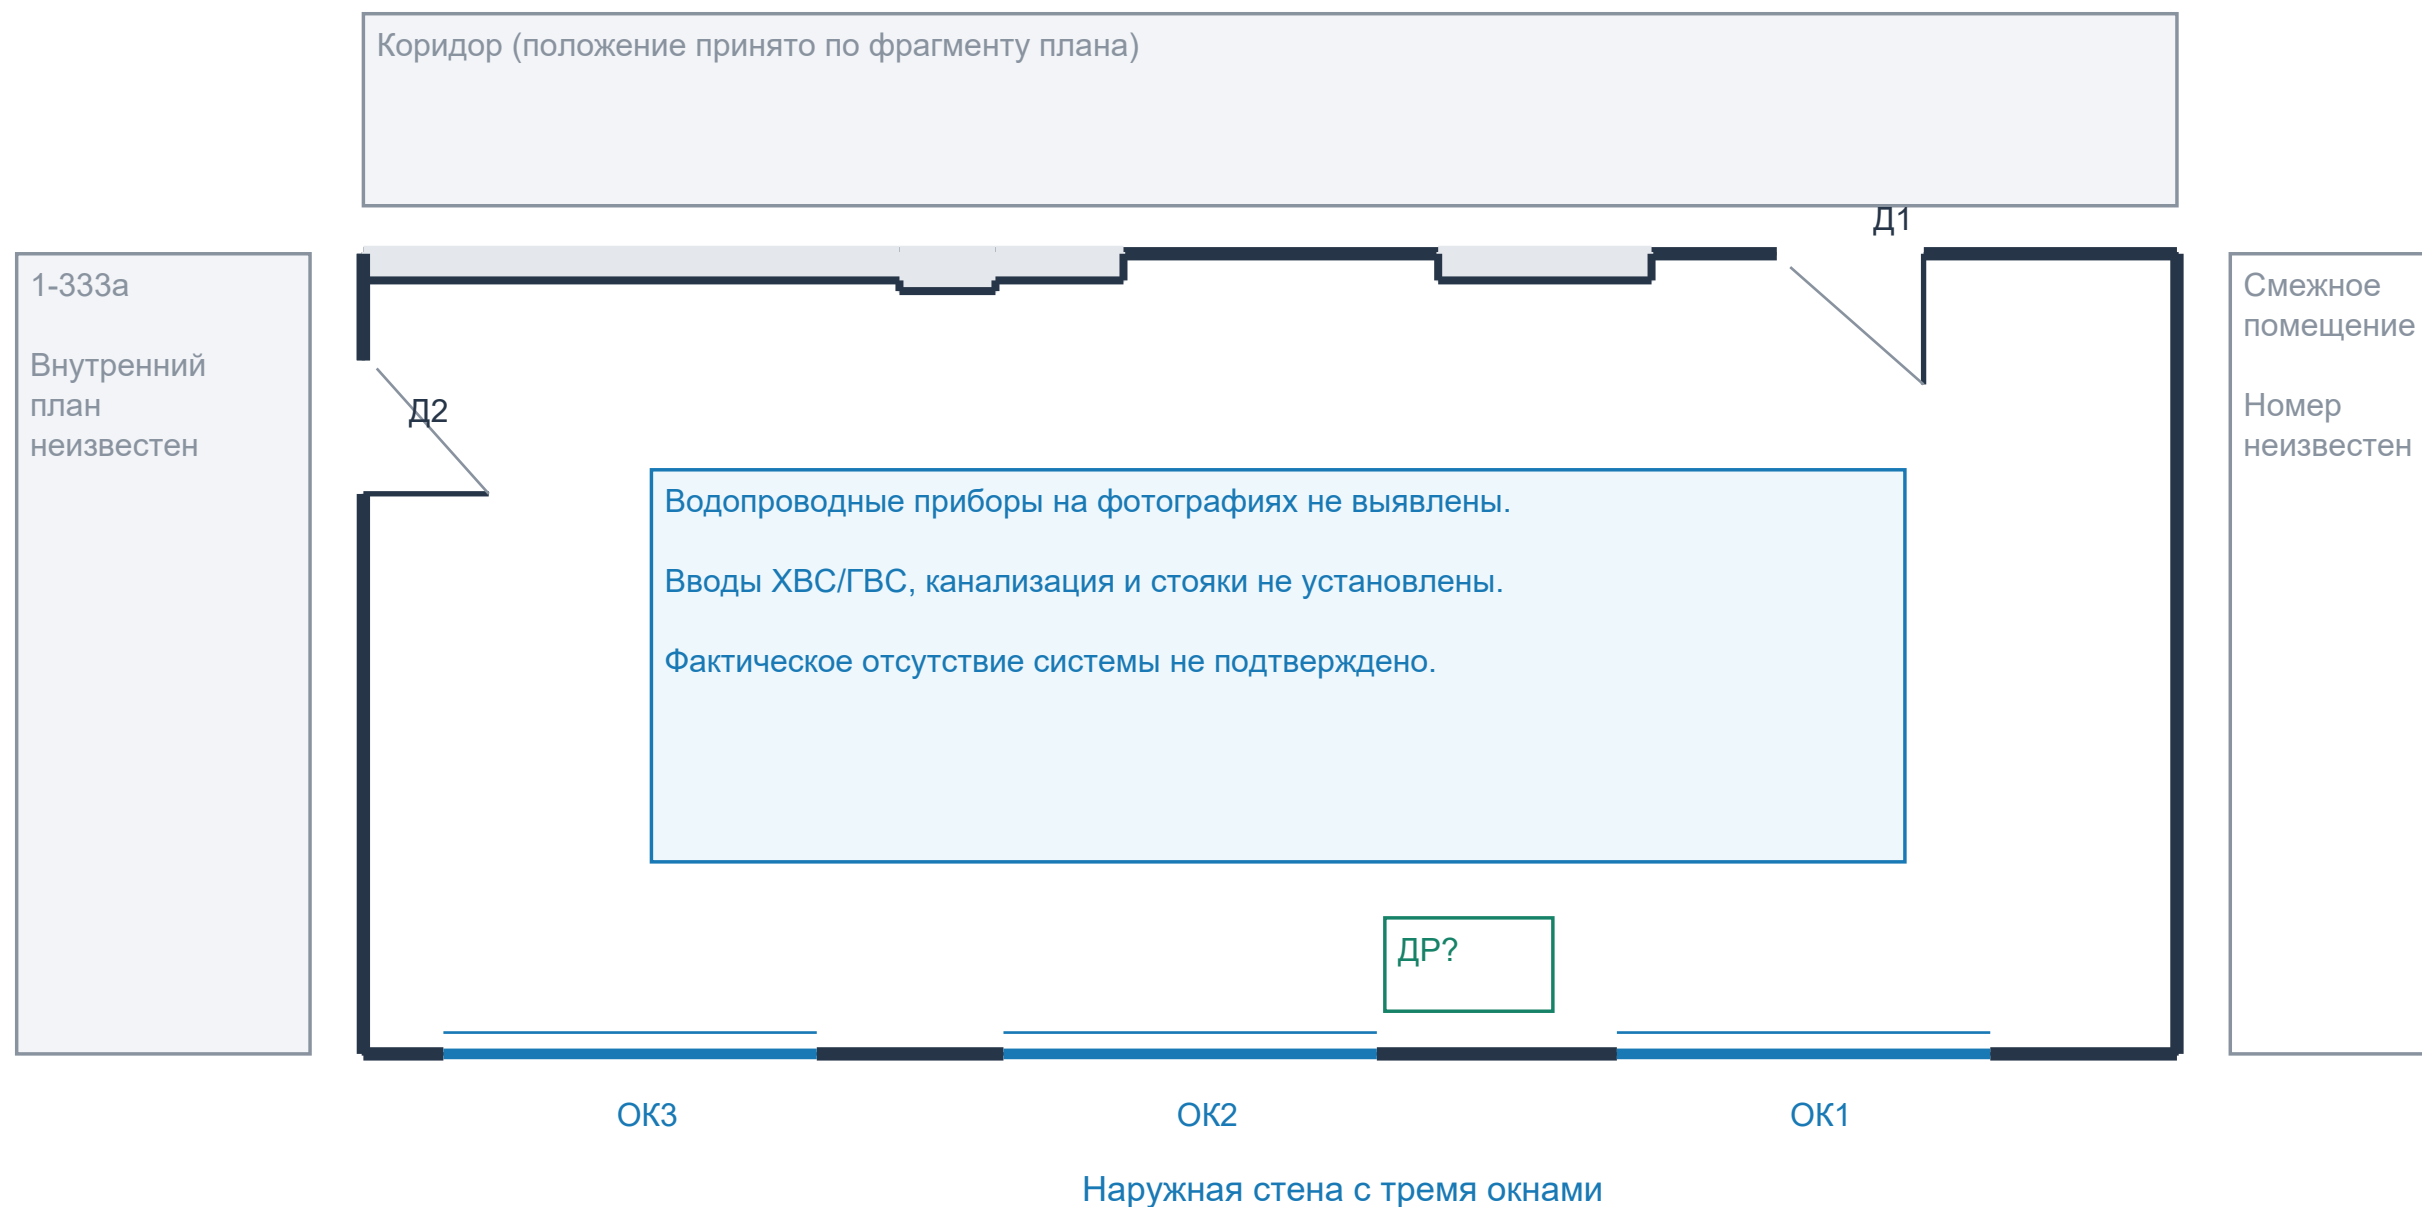
## 09 Водоснабжение и водоотведение

ДР? — зона проверки отвода конденсата кондиционера, не точка подключения к канализации.

Раковины, краны и сантехнические приборы на предоставленных ракурсах не видны.

Проверить скрытые участки за мебелью и в 1-333а; трассы без данных не нанесены.

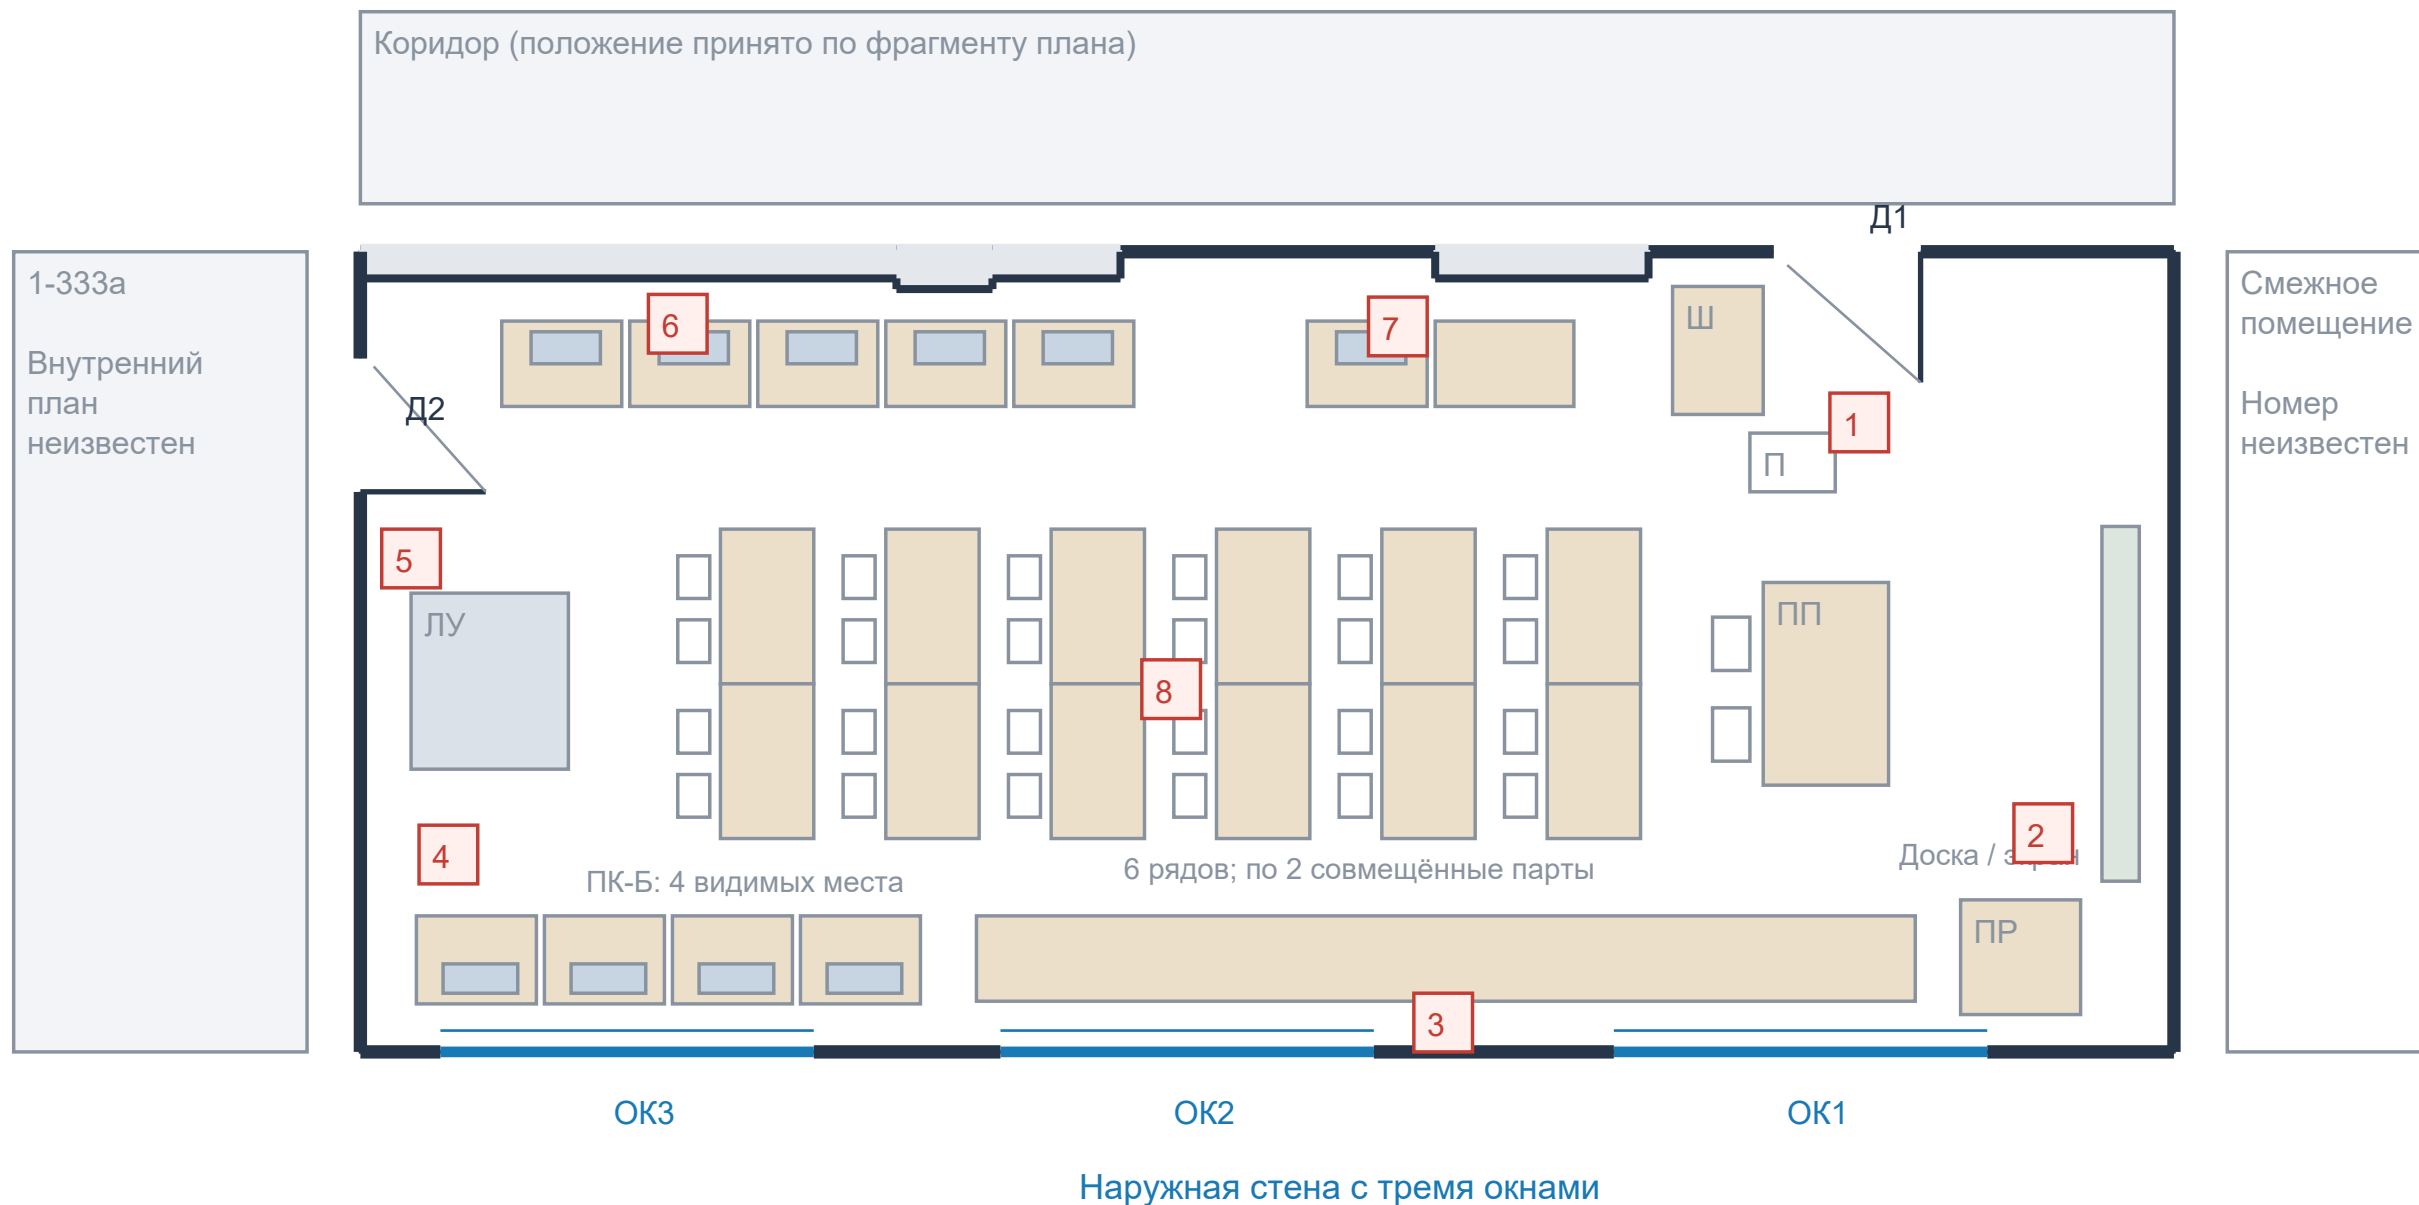
# 10 Маршрут осмотра и контрольные зоны

1 — Д1/шкаф; 2 — доска/экран; 3 — окна/радиатор/КД; 4 — установка; 5 — Д2.

6 — решётка и ПК; 7 — коробка/каналы; 8 — столы. Затем потолок и доступные смежные зоны.

Нумерация определяет последовательность осмотра, а не точки обнаружения закладок.
