# LAUDO TÉCNICO DE INSPEÇÃO DE TELHADO COM USO DE DRONE

Local da inspeção: Barracão A

Solicitante: Centrais de Abastecimento de Minas Gerais S.A.

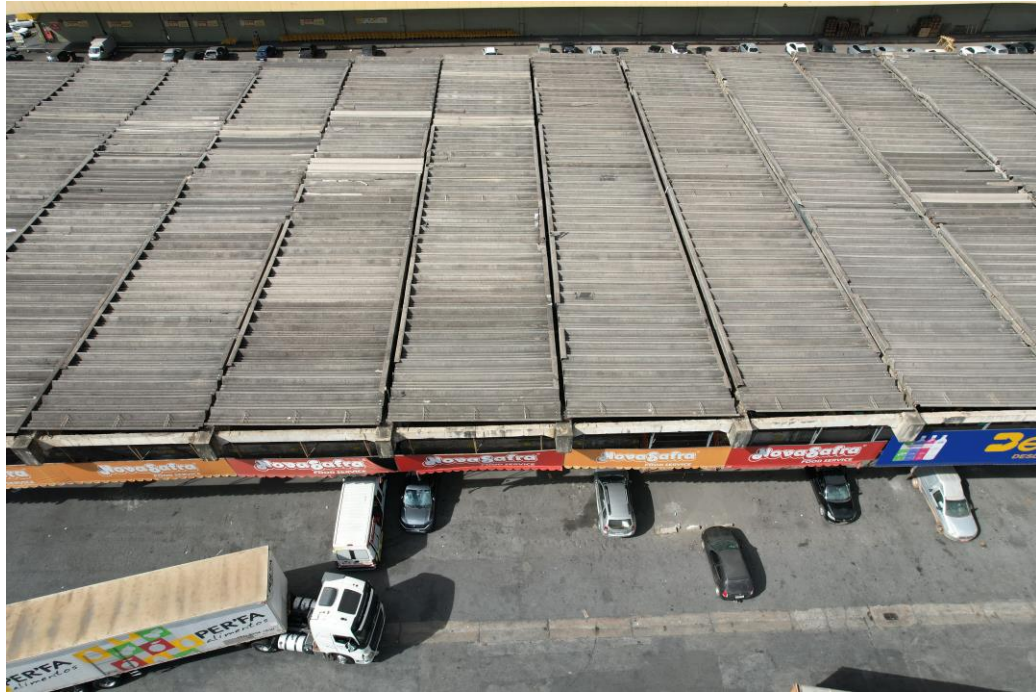
São telhas de fibrocimento do tipo similar ao Canalete 90.

Figura 1 - Vista aérea do telhado

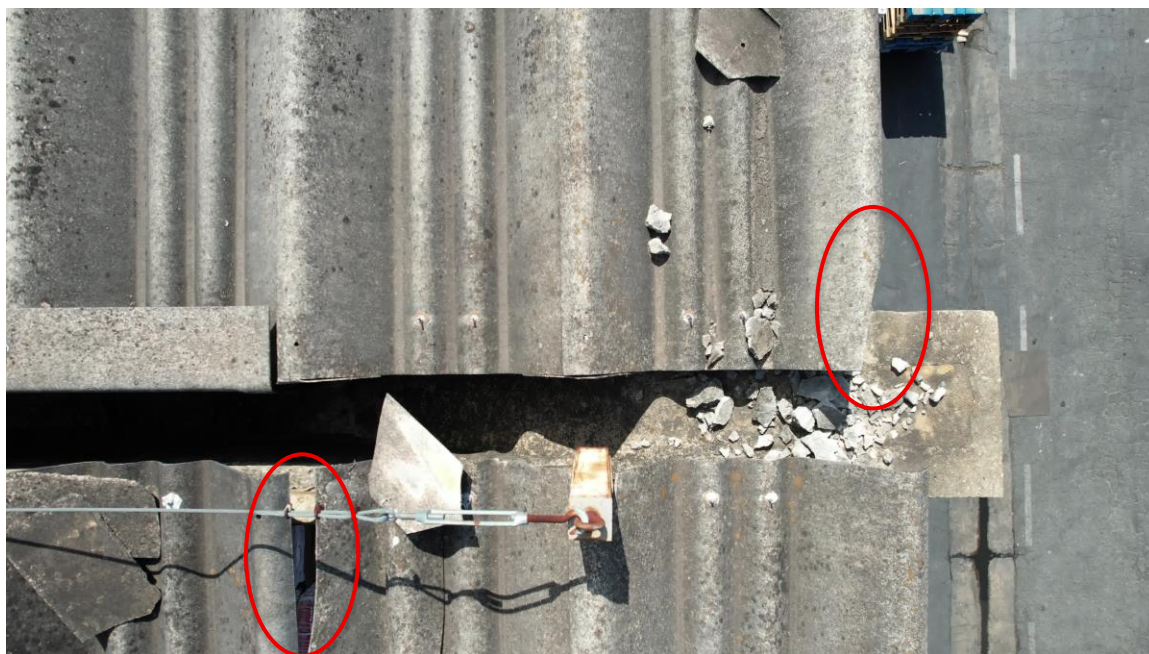
Sim, foram identificadas telhas quebradas na cobertura. Estes pontos podem vir a ser quantificados em uma análise posterior.

Figura 5 - Telhas quebradas

**Conformidade:** Não conformidade gravíssima

**Risco:** Entrada de chuva direta, infiltrações e goteiras

**Recomendação:** Substituir as telhas quebradas por telhas novas.

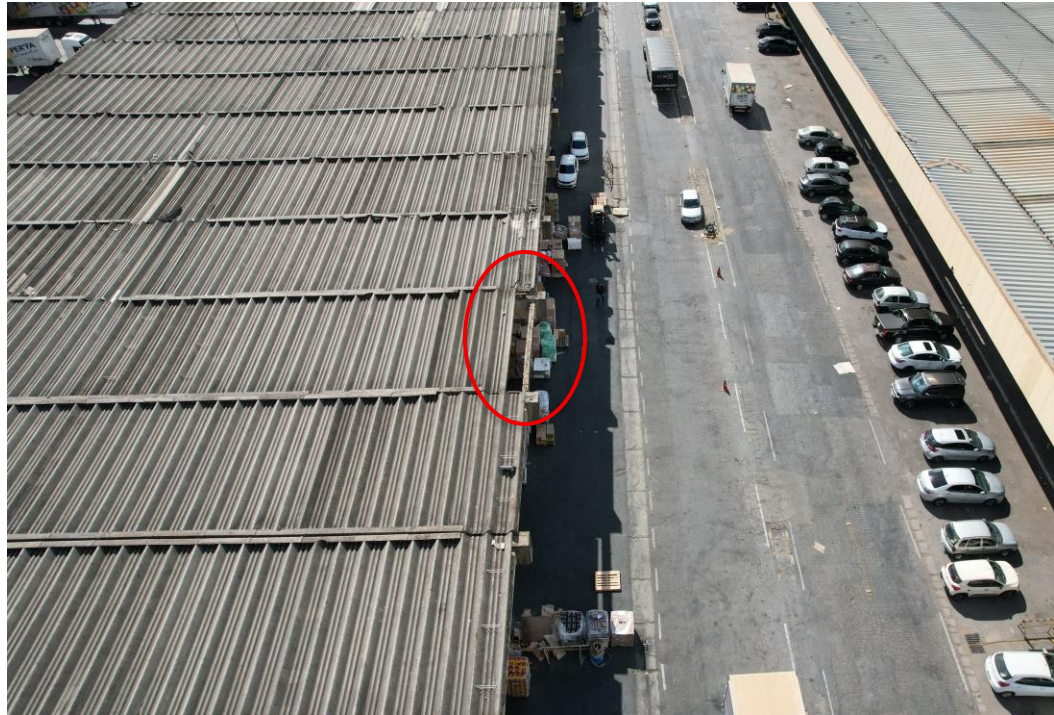
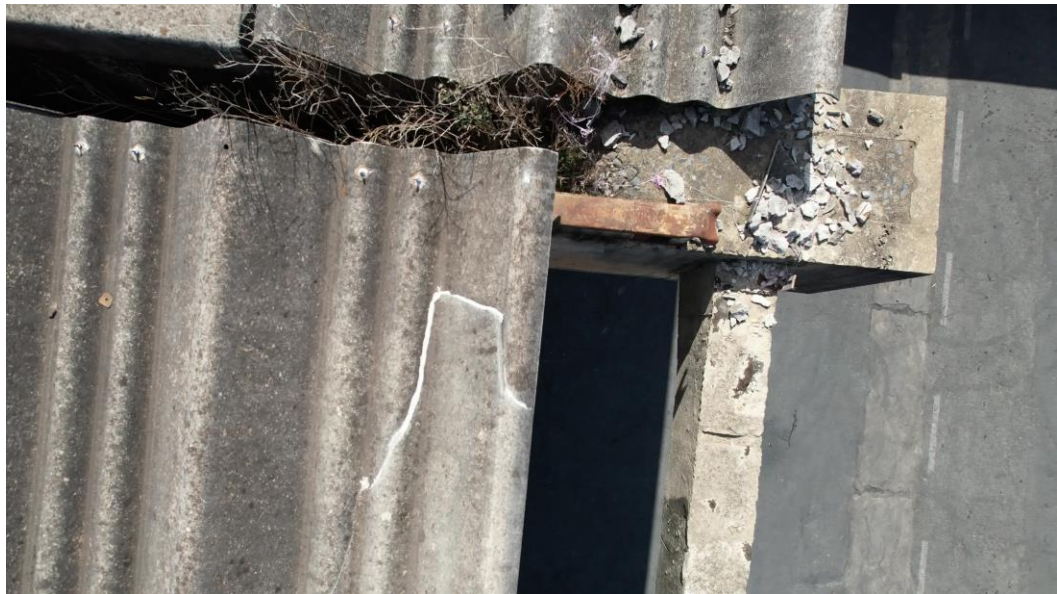
Foram identificados 1 telhas ausente na borda da edificação. É possível que a telha tenha se quebrado por ausência ou falha dos tirantes de travamento, ou algum objeto

estranho ou detrito tenha represado a água causando sobrepeso ou tenha acontecido um choque mecânico.

Figura 6 - Telha ausente na extremidade da cobertura

Figura 7 - Telha ausente na borda da cobertura

**Conformidade:** Não conformidade gravíssima

**Risco:** A área abaixo da cobertura está completamente desprotegida e as telhas ao redor da área quebrada estão vulneráveis a serem arrancadas ou quebradas pela ação dos ventos.

**Recomendação:** Instalar uma nova telha.

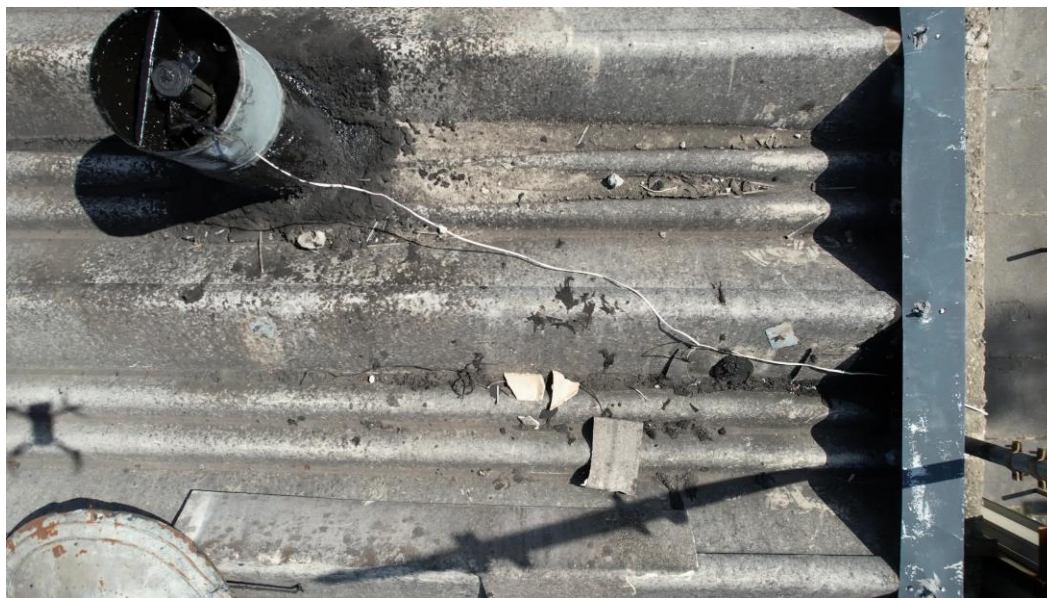
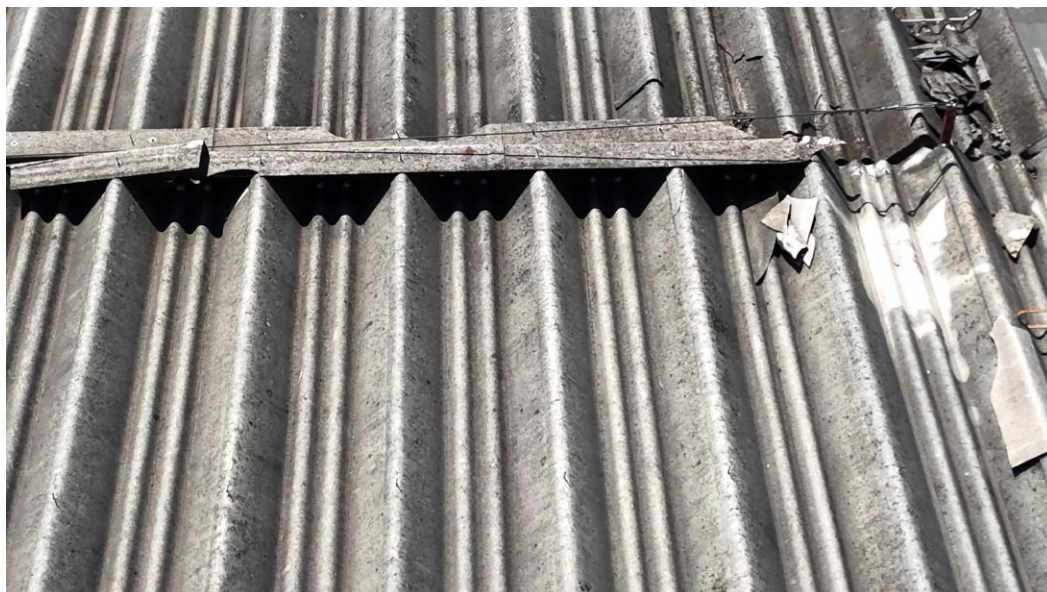
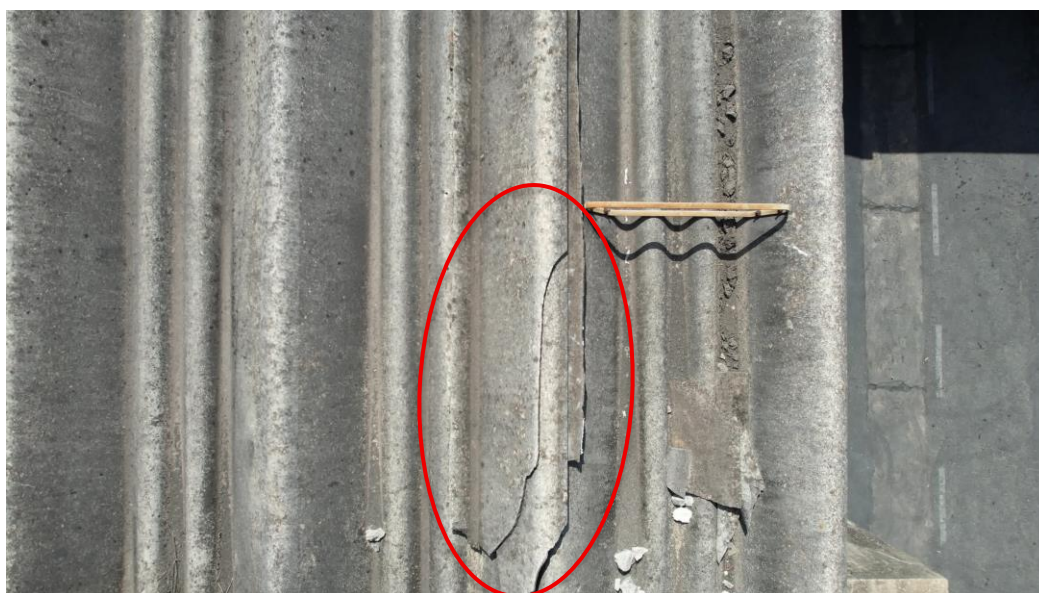
Foram identificados muitos pontos de acúmulo de poeira, detritos e fragmentos de fibrocimento provenientes de telhas e rufos quebrado. Estes pontos podem vir a ser quantificados em uma análise posterior.

Figura 8 - Resíduos acumulados sobre as telhas. Fuligem, poeira e pedaços pequenos de telhas e rufos quebrados

Figura 9 - Resíduos acumulados sobre as telhas. Pedacos de telhas e rufos.

Figura 10 – Resíduos acumulados sobre as telhas. Pedacos grandes de telhas quebradas.

**Conformidade:** Não conformidade média

**Risco:** Estes fragmentos exercem sobrepeso nas telhas, podem causar represamento de água aumentando ainda mais o sobrepeso, o que pode causar deformação excessiva a até quebrar a telha. Além disso os fragmentos podem ser arrastados pelas chuvas até as calhas, causando obstruções ao escoamento.

**Recomendação:** Limpar o telhado removendo todos os resíduos.

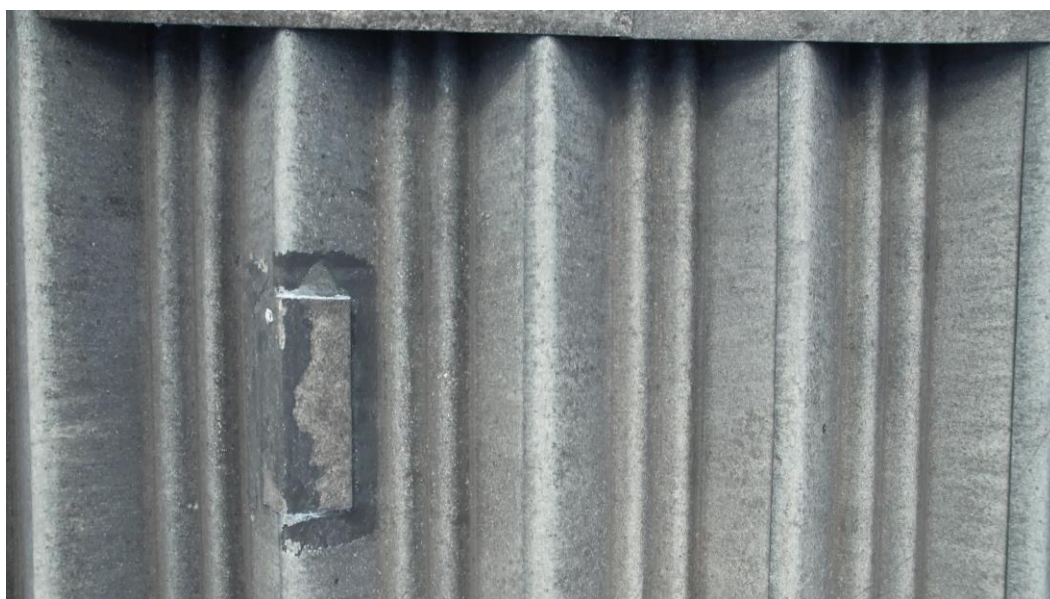
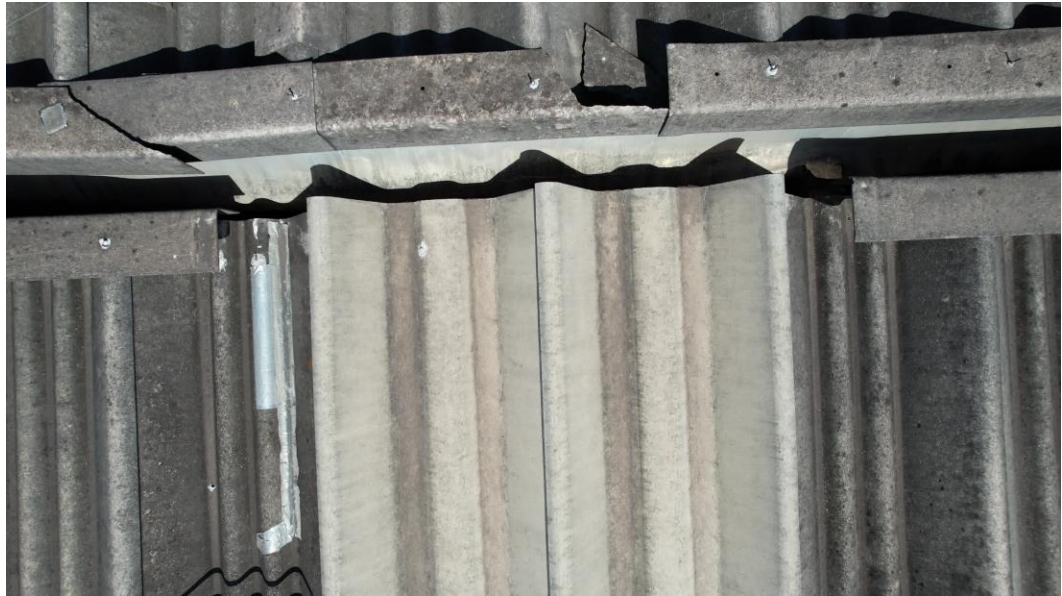
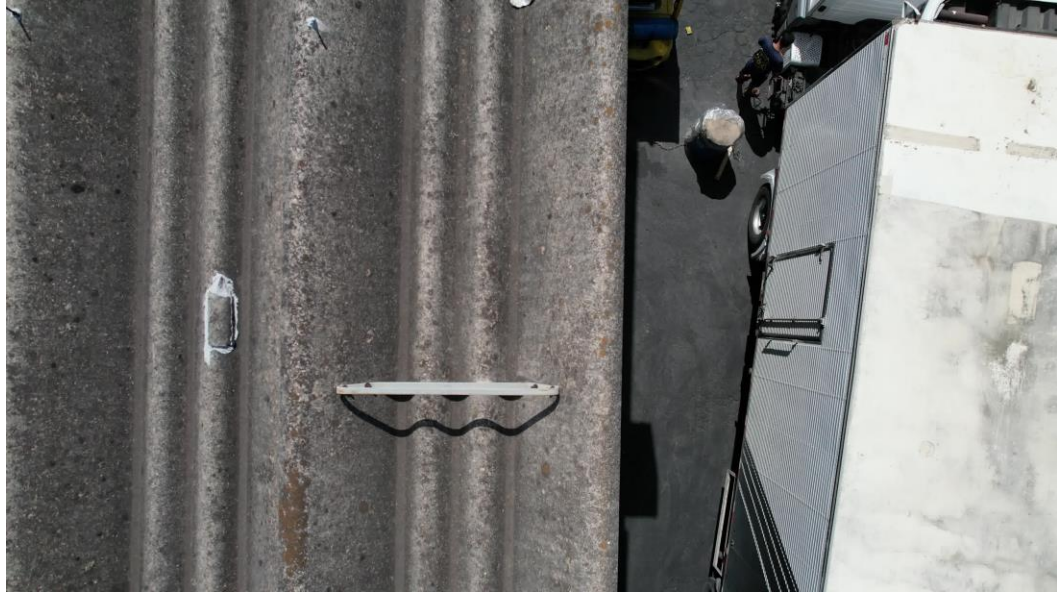
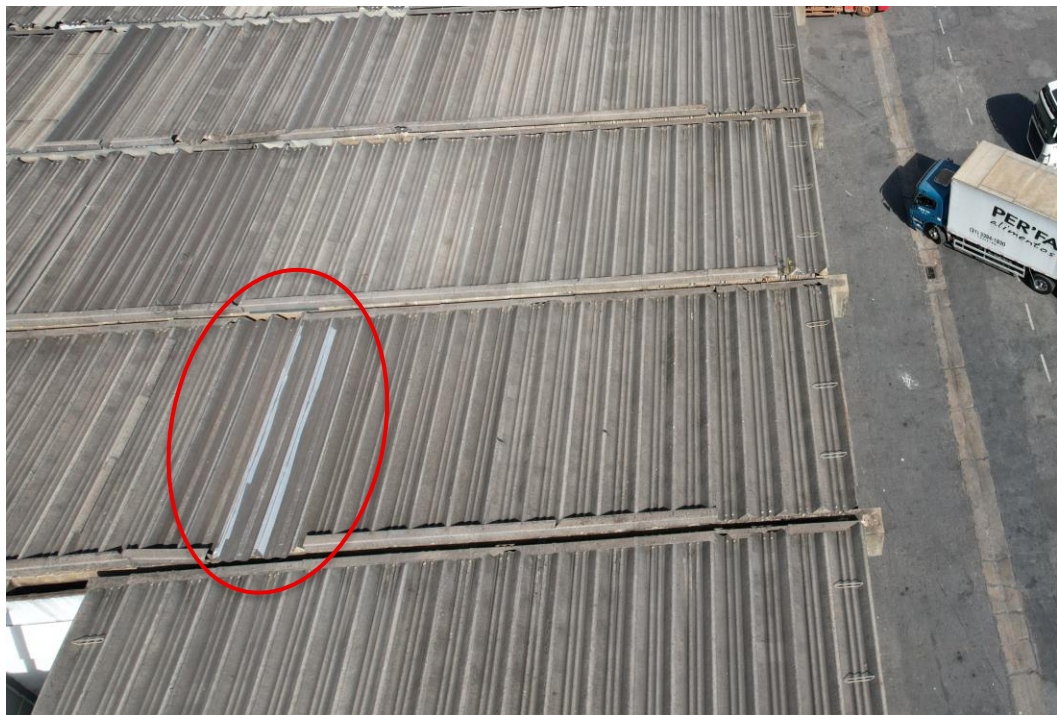
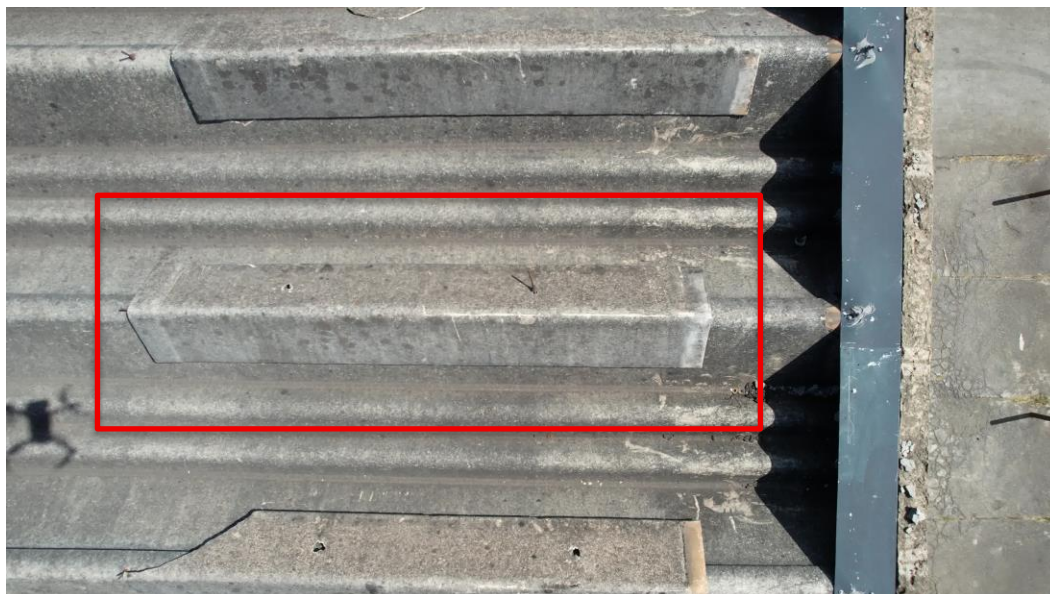
- Reparos utilizando pedaços de telhas colados com adesivo selante de poliuretano (PU).
- Reparos utilizando pedaços de telhas fixados com parafusos.
- Reparos com fitas aluminizadas.
- Reparos com manta asfáltica.
- Reparos utilizando pedaços de telhas não fixados com parafusos.

Figura 11 - Reparos com manta asfáltica

Figura 12 - Reparo com adesivo selante de poliuretano (PU)

Figura 13 - Reparos com fitas aluminizadas

Figura 14 - Reparos com fitas aluminizadas

Figura 15 - Reparo com adesivo selante de poliuretano (PU)

Figura 16 - Reparos com fitas aluminizadas

Figura 17 - Reparos utilizando pedaços de telhas fixados com parafusos

**Conformidade:** Não conformidade baixa

**Risco:** A presença de um alto número de reparos são evidências de patologias recorrentes. Apesar de os problemas já terem sido corrigidos, ainda é possível que haja falha na estanqueidade das emendas.

**Recomendação:** De maneira ideal, substituir as telhas com reparos em excesso. Uma solução mais econômica, no entanto, é realizar teste de estanqueidade com mangueira, aplicando água sobre os reparos simulando chuva. Verificar na parte de baixo da telha se há gotejamento ou infiltração. Caso sejam identificadas falhas na estanqueidade, remover os reparos antigos e aplicar fita adesiva aluminizada com asfalto sobre os furos ou trincas. Repetir o teste de estanqueidade após o tempo de cura do adesivo.

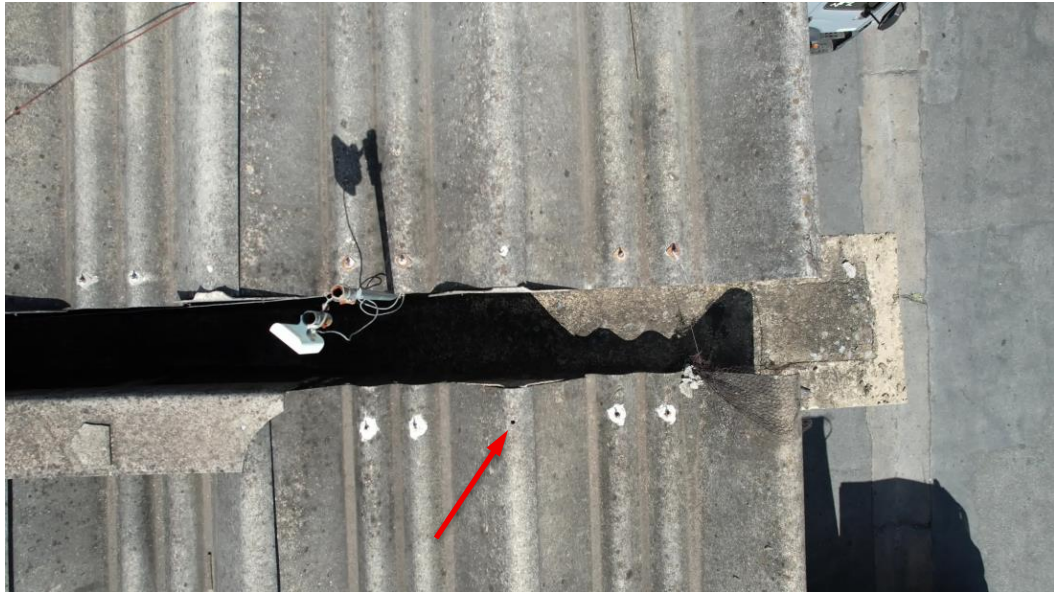
Foram identificadas ausências de parafusos de fixação das telhas em diversos pontos. Estes pontos podem vir a ser quantificados em uma análise posterior.

Figura 20 - Ausência de parafusos nas telhas com furo exposto.

Figura 21 - Ausência de parafusos nas telhas com os furos vedados com fita aluminizada.

**Conformidade:** Não conformidade média

**Risco:** Os parafusos são necessários para assegurar o travamento das telhas às vigas de sustentação e às telhas adjacentes. Telhas soltas podem ser danificadas ou até arrancadas por ações de ventos.

**Recomendação:** Fixar as telhas com parafusos adequados conforme as recomendações de fabricantes. Utilizar Parafusos de rosca soberba e arruelas de aço inox com buchas elásticas.

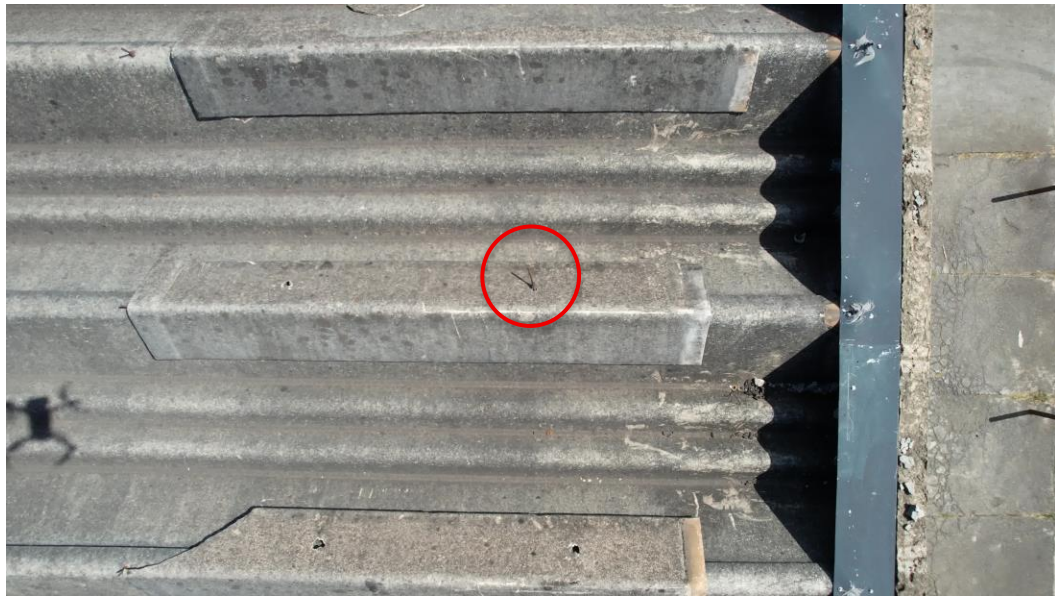
Foram identificados parafusos de fixação das telhas frouxos.

Figura 23 - Parafusos de fixação das telhas frouxos

**Conformidade:** Não conformidade média

**Risco:** Parafusos frouxos podem permitir a infiltração de água e podem também permitir danos às telhas por ações dos ventos.

**Recomendação:** Apertar os parafusos soltos.

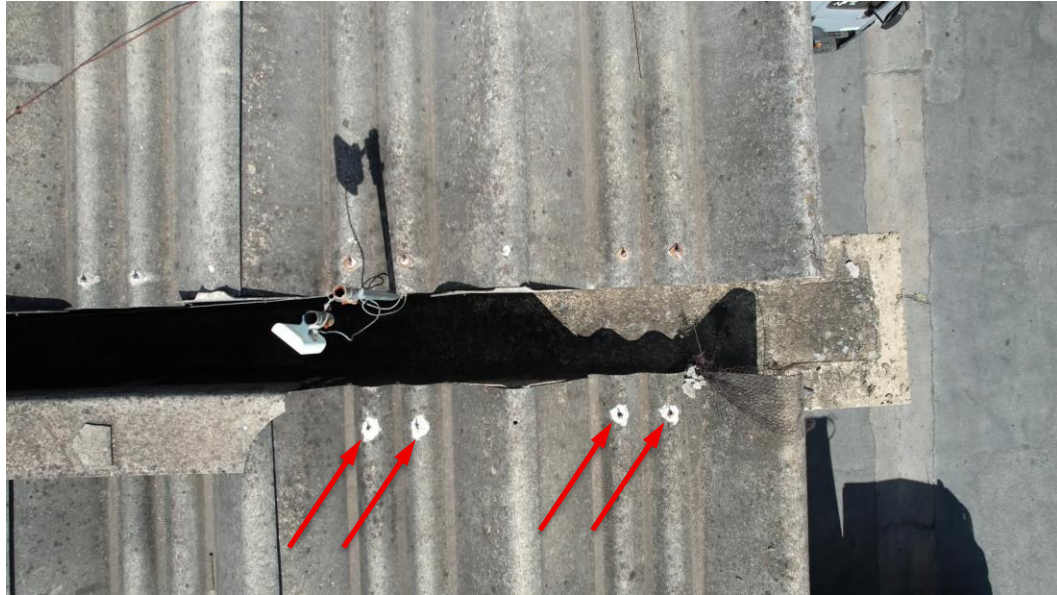
Foram identificados diversos parafusos revestidos com selante de poliuretano (PU). Estes pontos podem vir a ser quantificados em uma análise posterior.

Figura 24 - Parafusos revestidos com selante de poliuretano (PU)

**Conformidade:** Não conformidade baixa

**Risco:** A presença de um alto número de reparos são evidências de patologias recorrentes. Apesar de os problemas já terem sido corrigidos, ainda é possível que haja falha na estanqueidade das emendas.

**Recomendação:** Realizar teste de estanqueidade com mangueira, aplicando água sobre o parafuso simulando chuva. Verificar na parte de baixo da telha se há gotejamento ou infiltração. Caso seja identificada falha na estanqueidade, remover o selante de poliuretano (PU) antigo e aplicar selante novo.

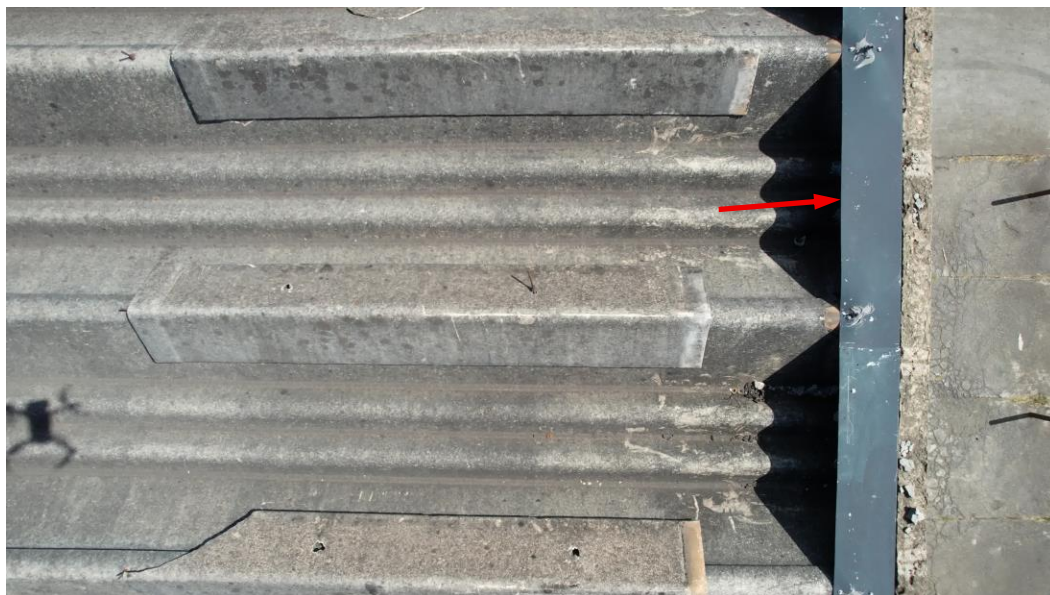
Sim, existem rufos. São rufos de fibrocimento e metálicos.

Figura 26 - Rufos metálicos

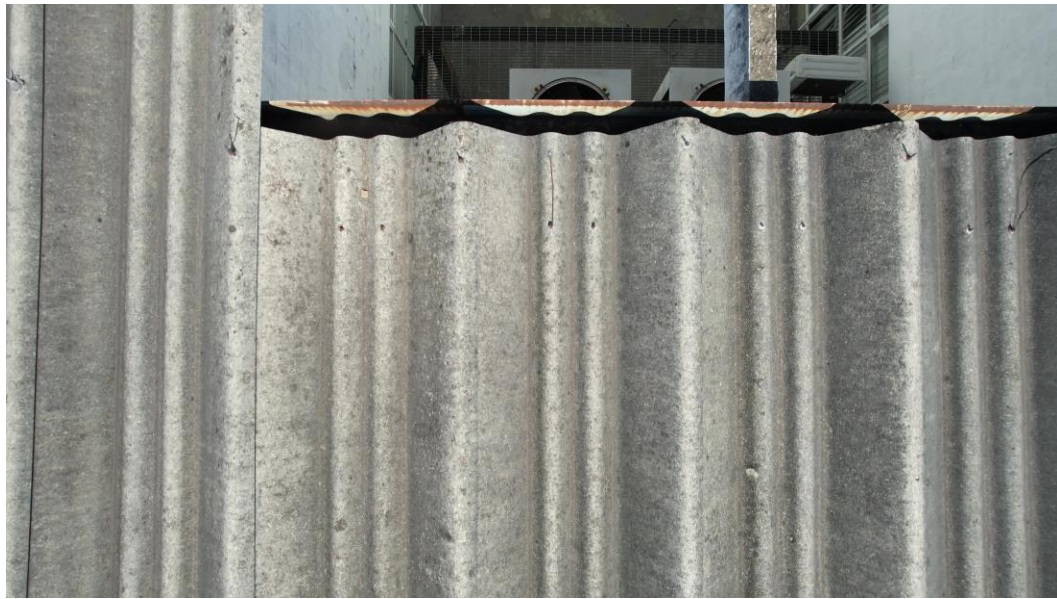
Foi constatado que há 356,5 m lineares de rufos ausentes em 1600 m lineares totais de rufos, o que representa 22,28% de rufos ausentes.

Figura 27 - Trechos com ausência de rufos

**Conformidade:** Não conformidade grave

**Risco:** A ausência de rufos em áreas vulneráveis permite a entrada direta de chuva ou infiltrações.

**Recomendação:** Instalar rufos nos trechos ausentes.

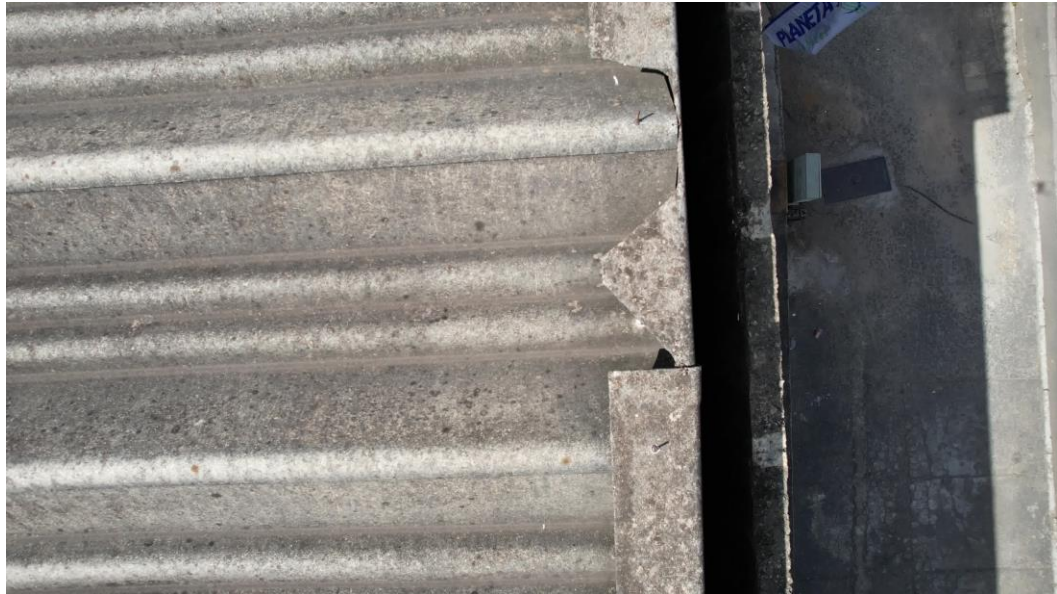
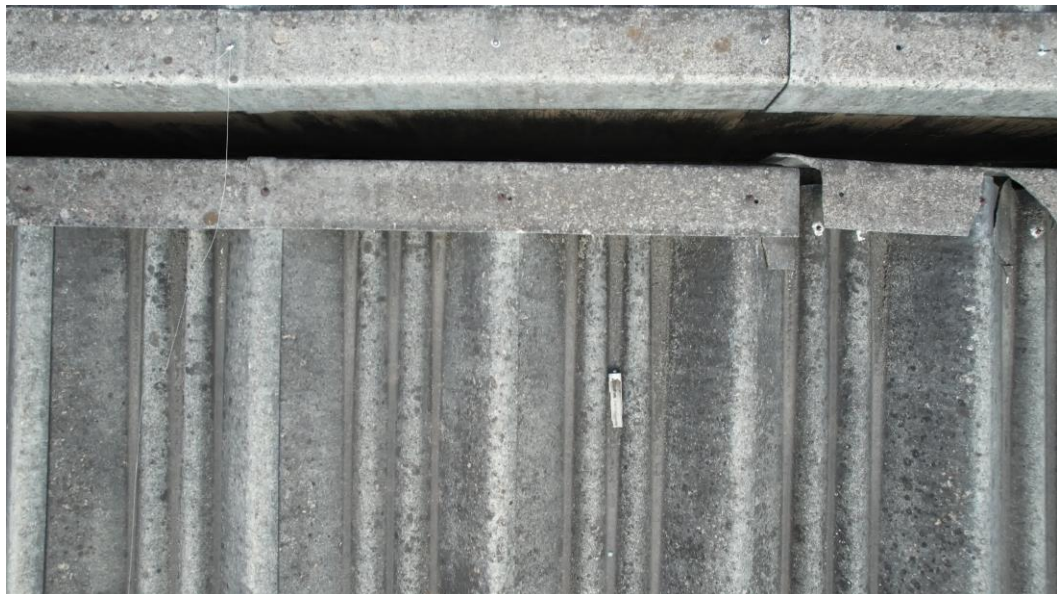
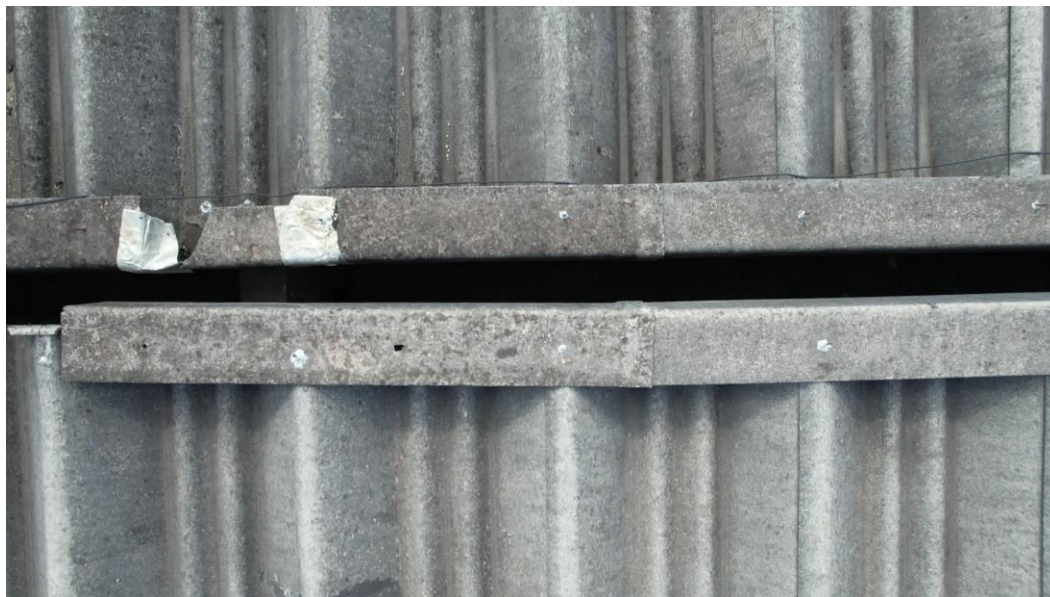
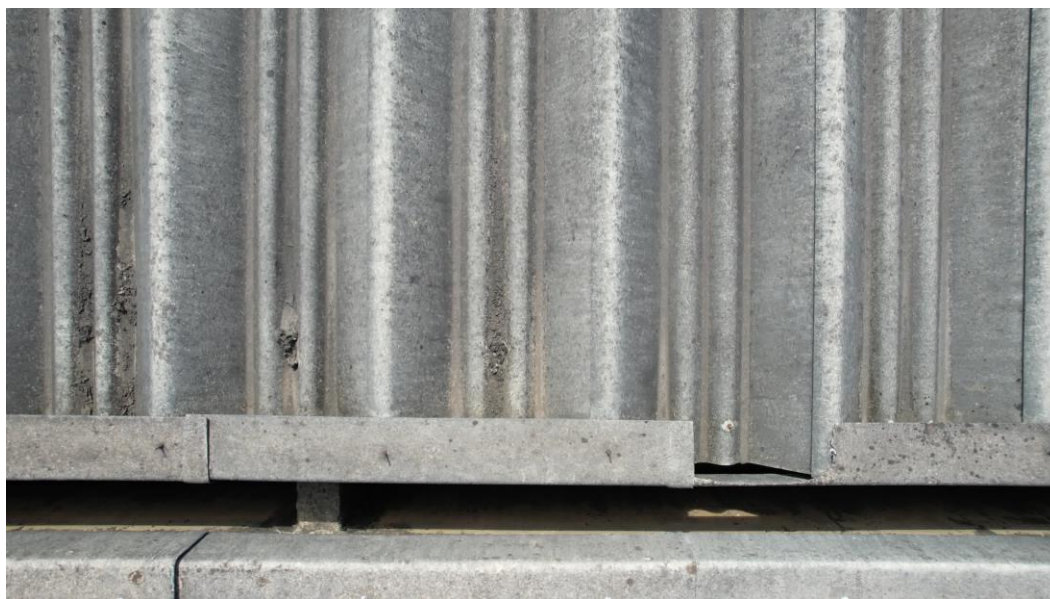
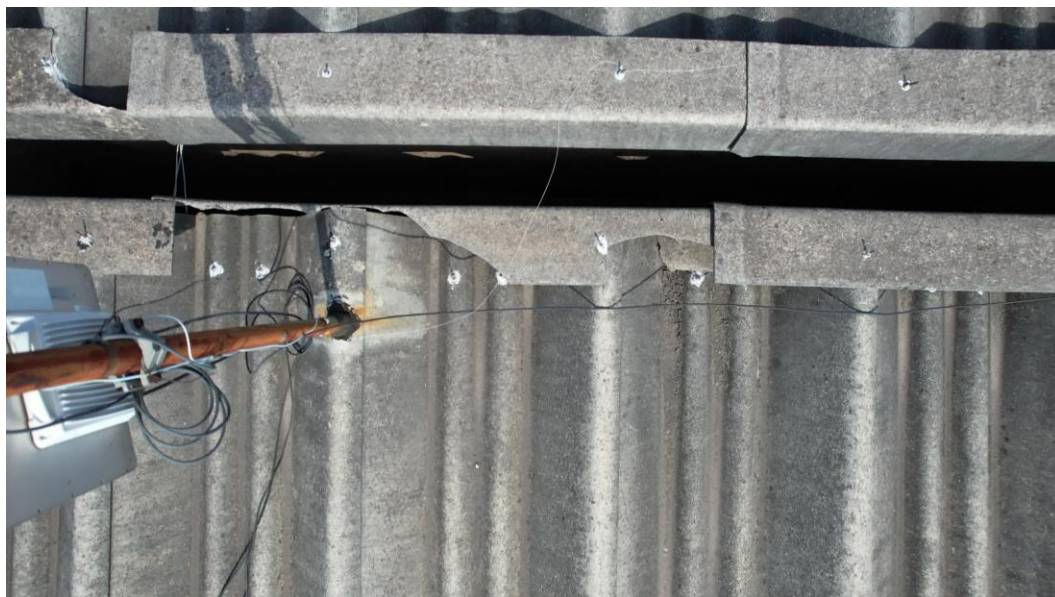
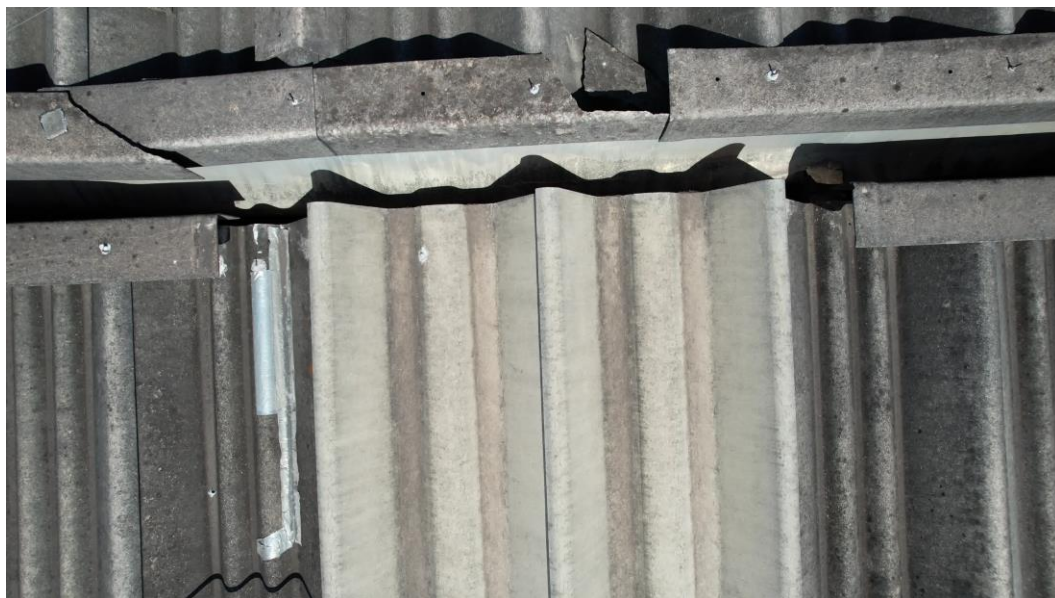
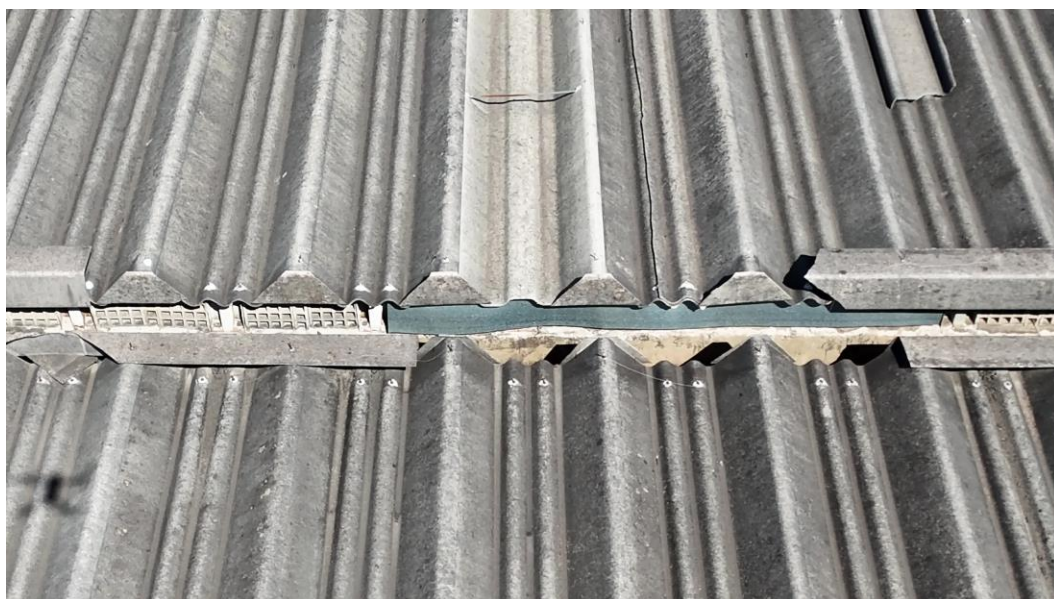
Foi constatado que há 262,8 m lineares de rufos de fibrocimento danificados em 1600 m lineares totais de rufos, o que representa 16,43% de rufos quebrados.

Figura 28 - Rufo de fibrocimento quebrado

Figura 29 - Rufos de fibrocimento quebrados

Figura 30 - Rufos de fibrocemento quebrados

Figura 31 - Rufo de fibrocemento quebrado

Figura 32 - Rufos de fibrocimento quebrados

Figura 33 - Rufos de fibrocimento quebrados e ausentes

Figura 34 - Rufos de fibrocimento quebrados

Figura 35 - Rufos de fibrocimento quebrados e ausentes

**Conformidade:** Não conformidade gravíssima

**Risco:** Entrada de chuva direta pelas aberturas expostas. Também há a situação de acúmulo de resíduos sobre as telhas e calhas que podem prejudicar o escoamento.

**Recomendação:** Substituir todos os rufos. A alta incidência de quebras indica que o material utilizado não está sendo capaz de suportar as ações dos ventos.

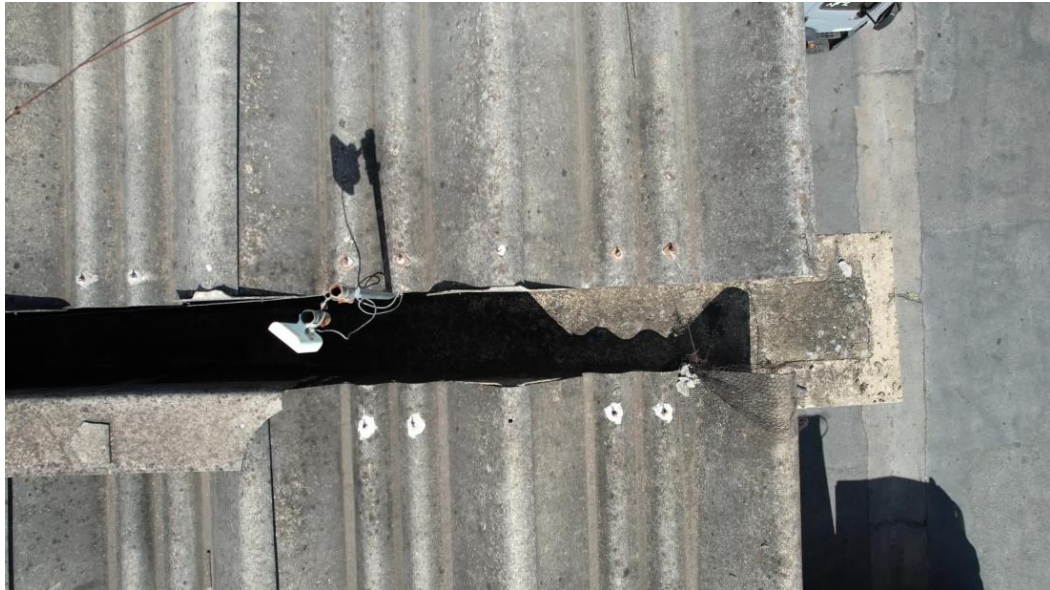
Sim, existem calhas. São vigas calha de concreto pré-moldado que tem função de apoiar as telhas e de escoar as águas pluviais.

Figura 40 - Calhas de concreto

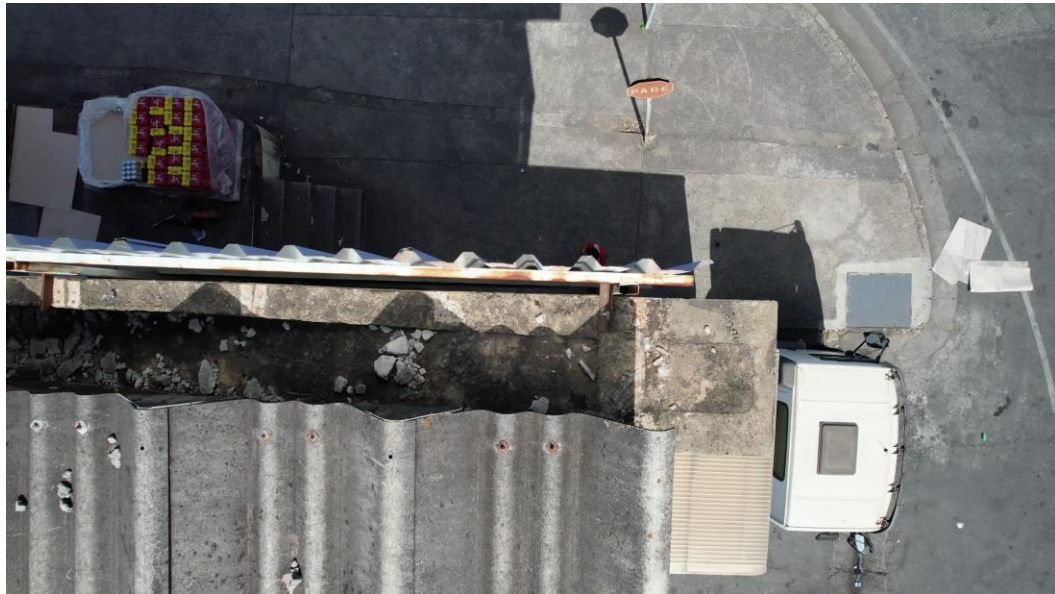
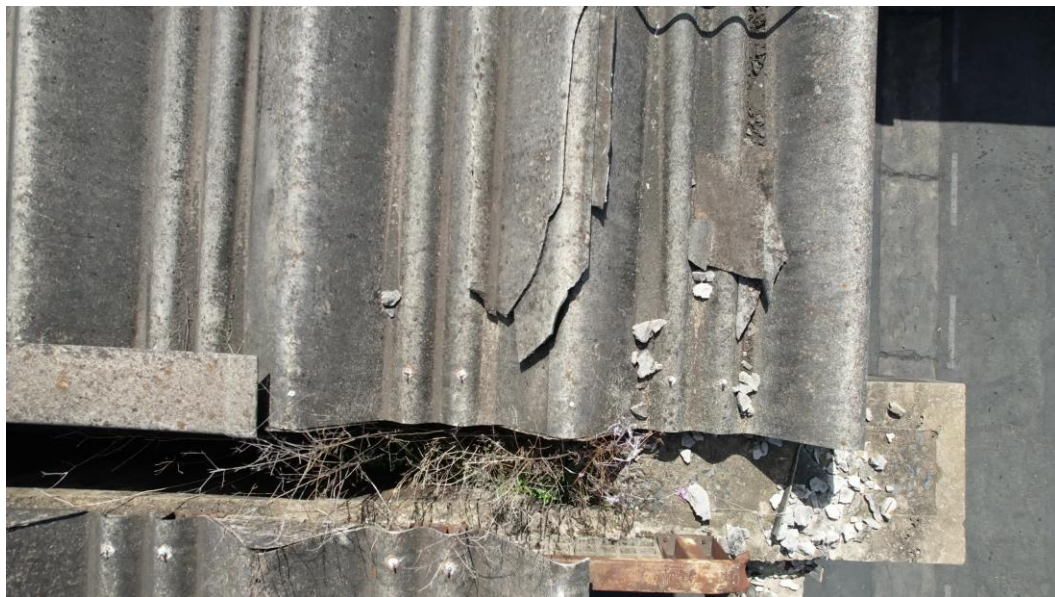
Foi identificado acúmulo significativo de detritos em diversos pontos das calhas, composto principalmente por fragmentos de telhas e rufos quebrados, além de resíduos menores. Estes pontos podem vir a ser quantificados em uma análise posterior.

Figura 41 – Fragmentos de fibrocimento dentro da calha

Figura 42 - Resíduos nas calhas

**Conformidade:** Não conformidade gravíssima.

**Risco:** Os resíduos acumulados podem obstruir parcial ou totalmente o escoamento, ocasionando represamento de água nas calhas e redução da vazão nos tubos de queda.

Essa obstrução pode causar transbordamentos das calhas. Como nesta edificação as calhas são internas, os transbordamentos ocorrerão na área interna do barracão.

**Recomendação:** Limpeza manual das calhas para retirar todos os detritos e em seguida lavar com água. Posteriormente, lavar os tubos de queda com lavadora de alta pressão para remover detritos que podem estar acumulados dentro do tubo. Em seguida, inspecionar as caixas de areia (ou caixas de inspeção de águas pluviais) e remover os detritos que estejam depositados.

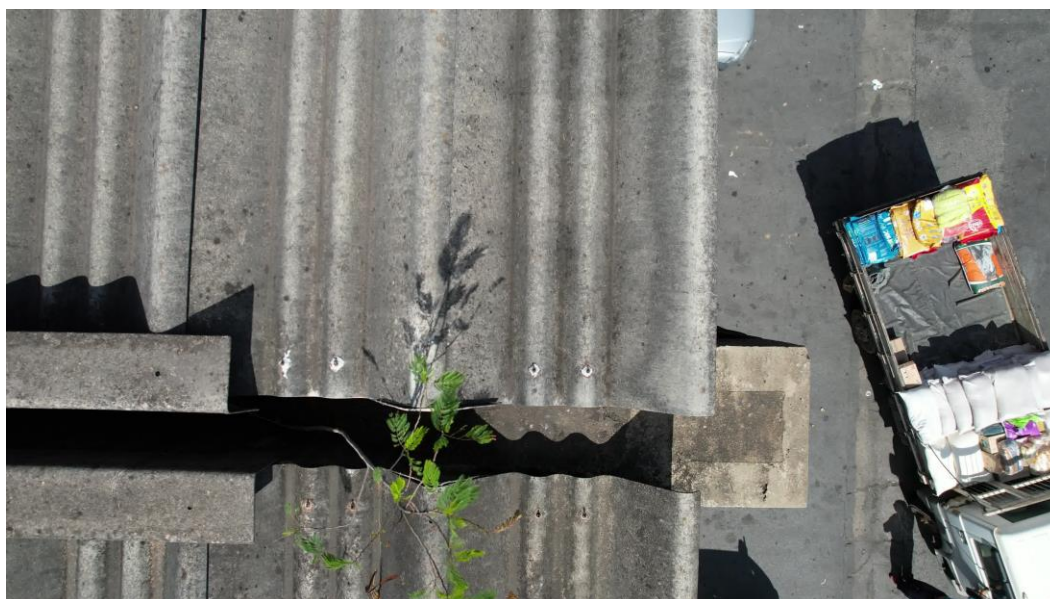
Foram identificadas **X** pontos onde há crescimento de vegetação ou resquícios de vegetação dentro das calhas.

Figura 43 - Presença de vegetação crescendo na calha

**Conformidade:** Não conformidade grave

**Risco:** Isto é um indício de que há acúmulo de água dentro das calhas por longos períodos devido a obstruções ou ausência de inclinação. O crescimento da vegetação pode até causar danos estruturais ao sistema de cobertura e agravar a obstrução do escoamento da água.

**Recomendação:** Remoção das vegetações junto com a limpeza das calhas.

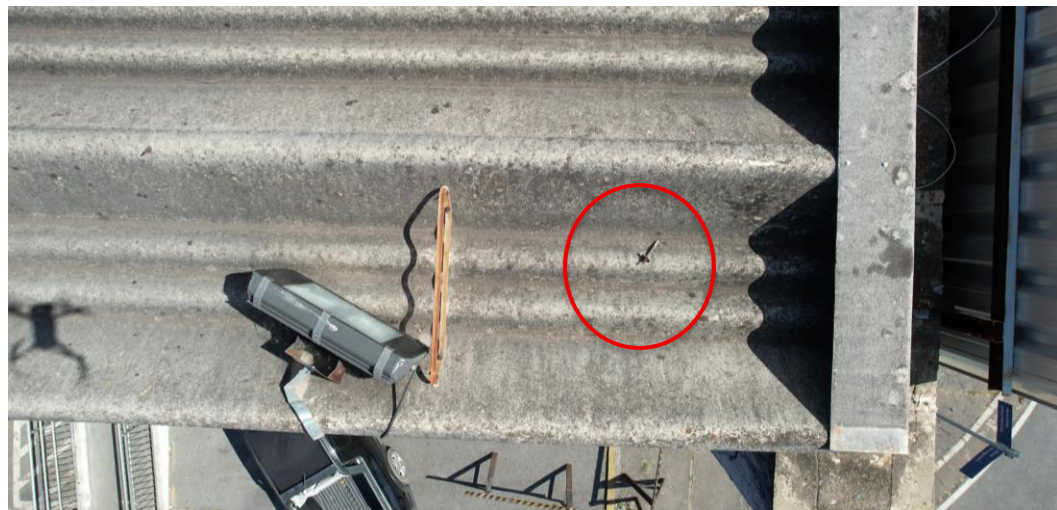
- 1 pipa
- 1 parafuso soltos

Figura 44 - Pipa encontrada na cobertura

Figura 45 - Parafuso solto encontrado na cobertura

**Conformidade:** Não conformidade baixa

**Risco:** Objetos estranhos podem prejudicar o escoamento de água, causar acúmulos de água e obstruir calhas ou tubos de queda.

**Recomendação:** Remover os objetos estranhos junto com a limpeza do telhado.

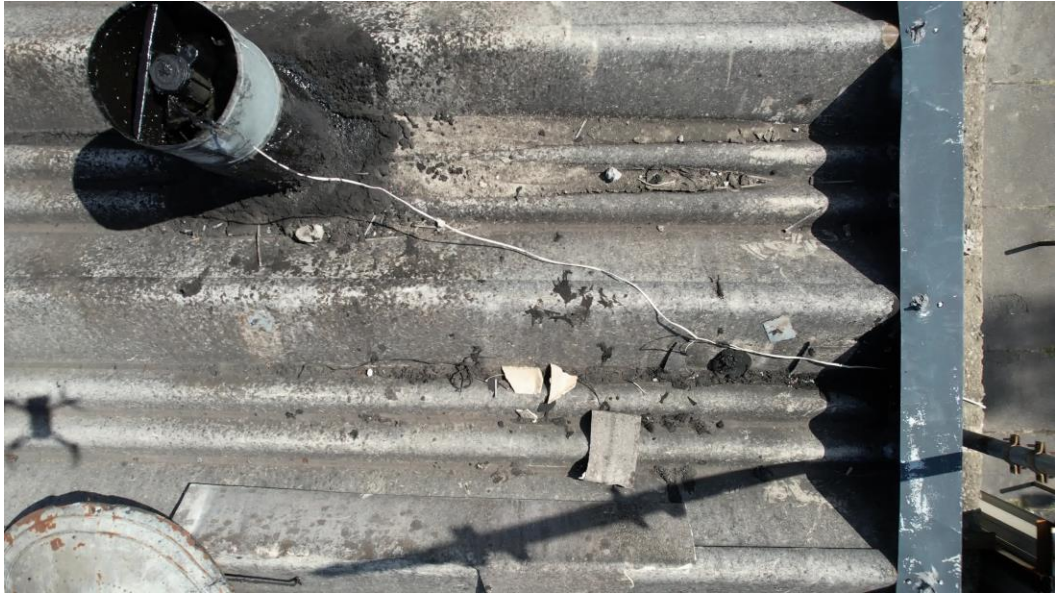
Foram identificados 1 chaminé com muita sujeira de fuligem ao seu redor.

Figura 46 - Chaminé encontrada na cobertura

**Conformidade:** Não é possível constatar

**Risco:** É necessário verificar a situação das juntas ao redor da chaminé. A sujeira ao redor impossibilitou a inspeção.

**Recomendação:** Limpar a sujeira e realizar teste de estanqueidade nas juntas.
