# LAUDO TÉCNICO DE INSPEÇÃO DE TELHADO COM USO DE DRONE

Local da inspeção: Barracão A

Solicitante: Centrais de Abastecimento de Minas Gerais S.A.

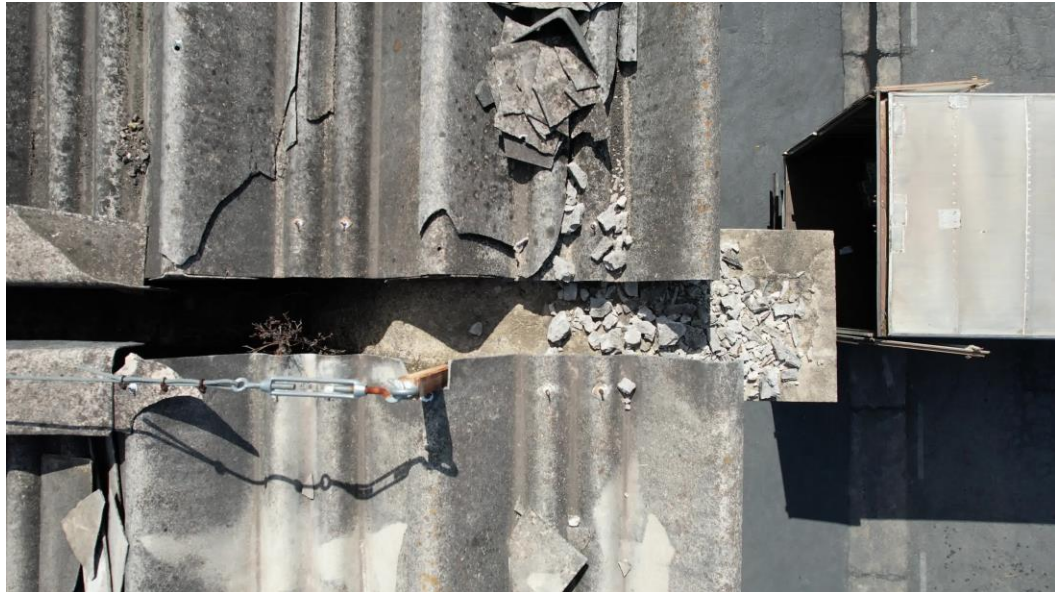
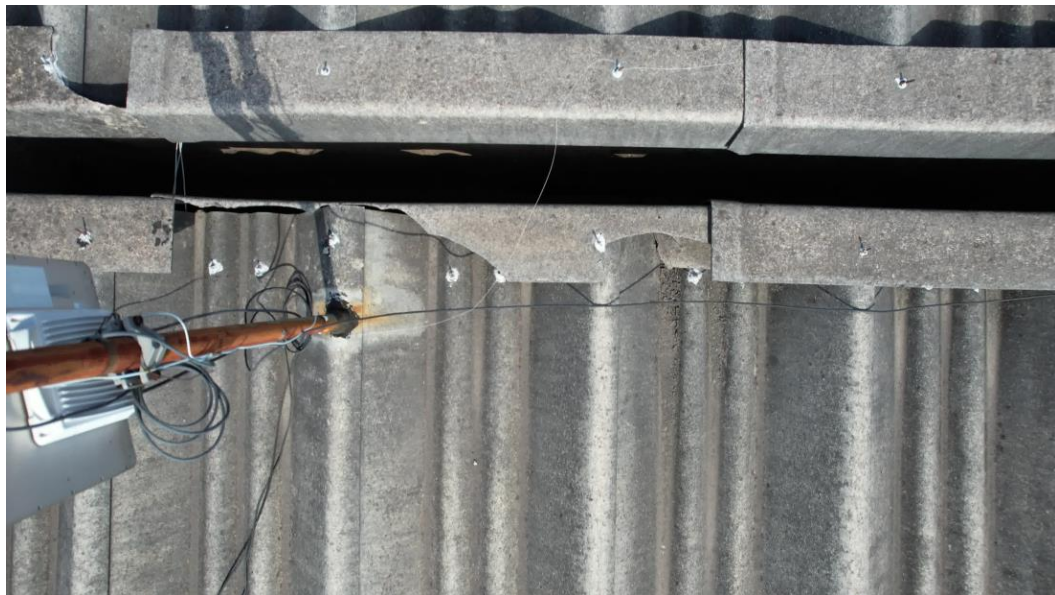
Sim, foram identificadas 2 barras metálicas que atravessam as telhas. 1 está revestida com selantes e 1 não está selada.

Figura 47 - Objeto não revestido por selante

Figura 48 - Antena revestida por selante

**Conformidade:** Não conformidade média

**Risco:** A ausência de selante na abertura permite infiltrações. Nas aberturas que estão seladas pode haver falhas no selante.

**Recomendação:** Fechar as aberturas com fita asfáltica aluminizada e selante de poliuretano (PU). Fazer teste de estanqueidade nas aberturas seladas.
