# 데크플레이트 작업 중 추락

## 재해개요

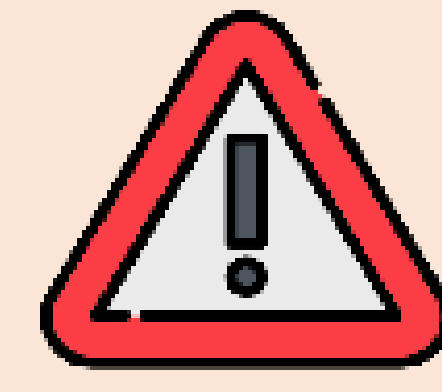
2025. 05. 23.(금) 11:12경 충남 공주시 소재 증축 공사 현장에서, 재해자가 지상 3층 데크플레이트 단부 콘크리트 스토퍼\* 설치를 위해 실측하던 중, 지상 콘크리트 바닥으로 떨어져(H≒10.5M) 당일 사망함.

### ▶ 데크플레이트 단부 추락방호조치 미흡

- 판개작업이 완료된 데크플레이트 단부에 안전난간 또는 추락방호망 등의 설치가 되지 않았고, 안전대 부착설비가 설치되어 있었으나 안전대 고리 체결 등이 이루어 지지 않았음.

### ▶ 철근에 걸려 넘어질 위험이 있는 데크플레이트 위로 이동

- 데크플레이트 상부를 이동시, 철근에 걸려 넘어져 단부로 떨어지거나 물체에 부딪힐 위험 미조치.

### ① 데크 플레이트 단부 추락방호조치 철저

- 추락 위험이 있는 데크플레이트 단부에는 안전난간, 수직형 추락방망 등의 충분한 강도를 가진 구조의 추락방호조치를 하여야 함.

### ② 항시 안전하게 사용 가능한 통로 확보

- 데크플레이트 위에 합판 등을 설치하여 항시 안전하게 사용할 수 있는 통로를 확보하여야 함.

### ③ 데크플레이트 외측에 설치되는 스토퍼 작업방법 개선

- 현장 내 부지 여건을 고려한 작업(고소작업대 설치, 철골 외측 시스템 비계 조립) 등 작업방법 개선 검토 및 적용 필요.
