# ⚠️ 떨어지는 강관 트러스에 맞음 ⚠️

## 재해개요

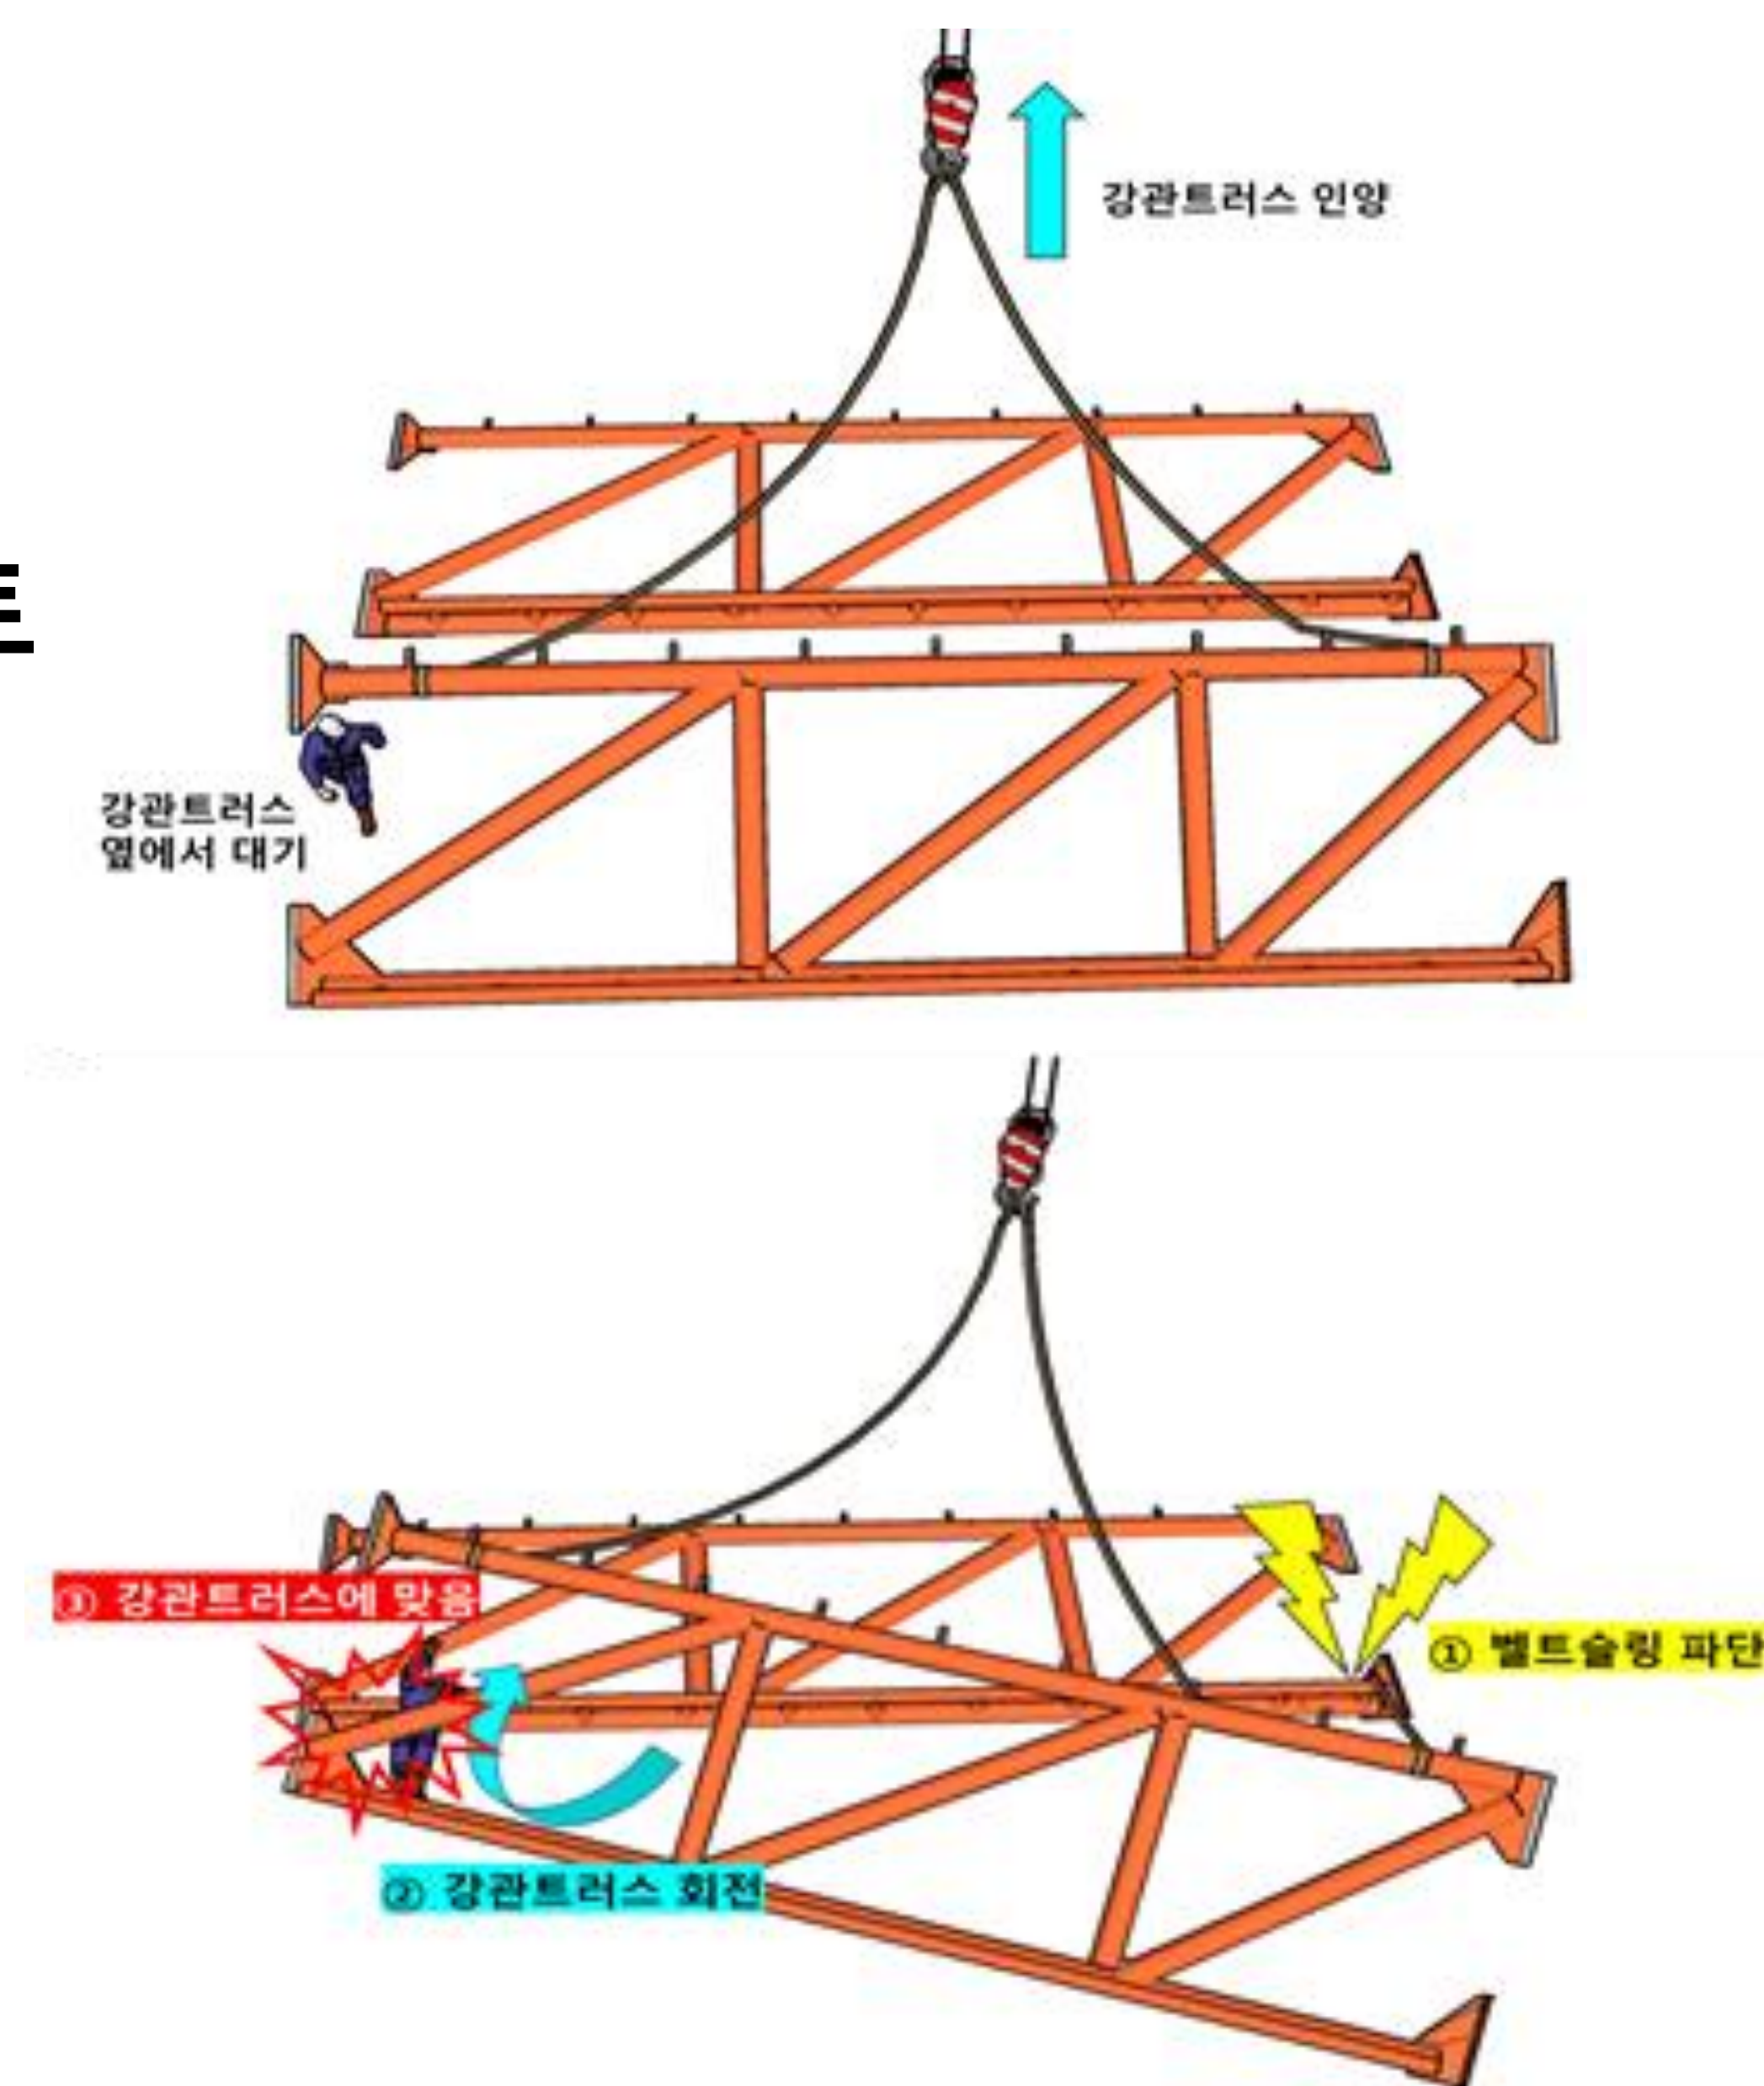
2025. 01. 00.(금) 14:20경 제주 소재 ○○○에서  
슬링벨트(섬유로프)로 인양 중, 슬링벨트가 강관 트  
러스의 상부 브라켓 모서리에 걸려 절단되면서  
떨어지는 강관 트러스에 맞아 1명이 사망함.

- 중량물의 모서리 또는 날카로운 부위 등에 보호대를 사용하지 않고 슬링벨트를 체결하여
- 강관 트러스를 인양하는 과정에서 브라켓의 모서리에 슬링벨트의 일부가 걸리면서  
응력집중이 발생하며 파단됨.

- 하중의 중심 확인 및 균형 유지
- 적절한 줄걸이 각도 유지
- 샤클 및 후크 사용 시 주의사항 관리 철저
- 슬링벨트의 꼬임 및 손상 방지

- 작업자 안전교육 및 역할 분담
- 슬링벨트 및 부속품의 손상, 마모 변형 등 장비 및 공구 점검
- 신호체계 준수 및 의사소통 관리 철저
- 인양 중 이동 시 안전거리 확보
