# 수평지선 설치작업 중 전로에 감전

## 재해개요

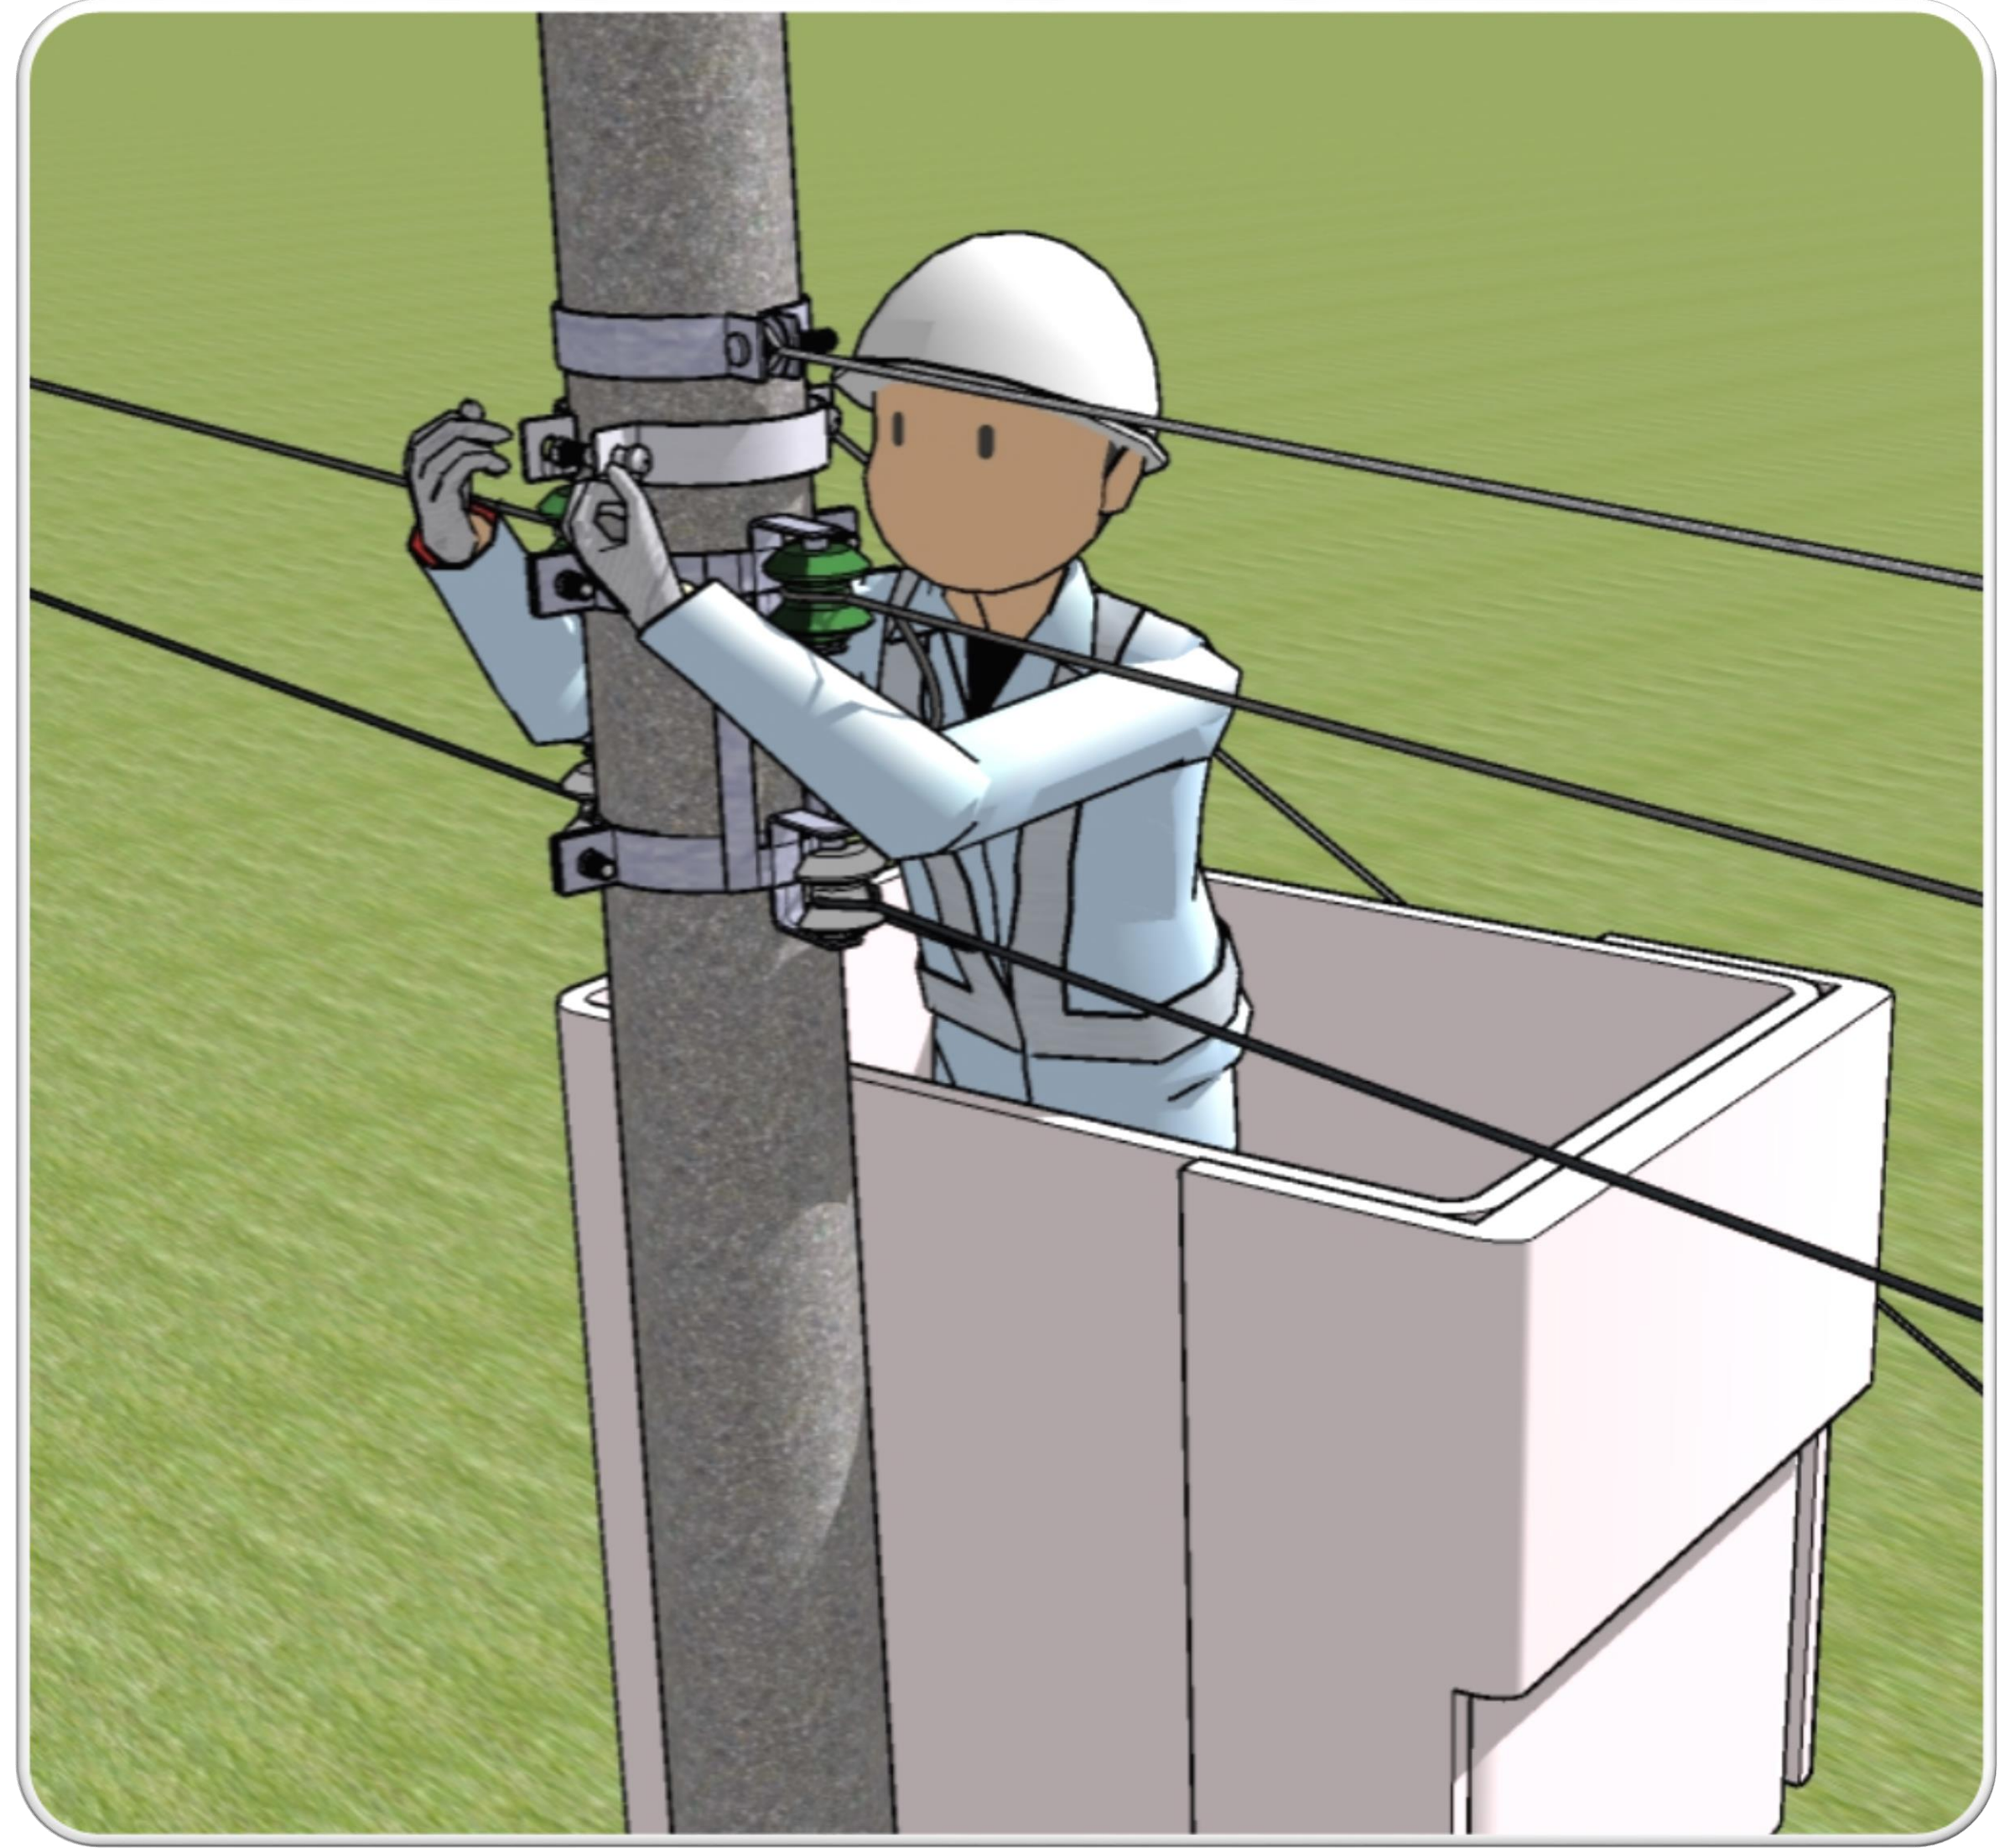
2024. 8. 00.(화) 09:55경, 충남 서산시 소재 불량전주 교체공사 현장에서 활선 상태인 지지선전주 상부에 수평지선을 설치하던 재해자가 220V 전로에 감전되어 사망한 재해

- (절연상태 불량) 사고발생 전부터 전압선이 연결되어 있던 애자는 일부 파손되어 있었고, 전압선은 피복이 손상된 상태로 애자에 연결되어 있던 것으로 추정됨
- (절연상태 미확인) 수평지선 설치작업 시작 전 전압선의 절연 상태를 확인하지 않았음

- (절연용 방호구) 충전부를 절연시킬 수 있는 절연담요, 절연덮개 등의 방호구를 설치하지 않았음
- (절연용 보호구) 절연장갑, 절연소매 등의 보호구를 착용하지 않고 전기작업을 수행하였음

- 근로자가 220V 전압으로 활선 상태인 전로 인근에서 작업을 수행하는 경우에는 사전에 전로의 절연상태를 확인하고, 절연상태가 불량한 경우 전로를 차단하고 절연부를 보수하여야 함

- 근로자가 220V 전압으로 활선 상태인 전로 인근에서 작업을 수행하는 경우에는 충전부를 충분히 덮을 수 있는 적절한 절연용 방호구를 설치하여야 하며,
- 절연장갑뿐만 아니라 작업특성에 따라 충전부 접촉 위험 부위를 보호할 수 있도록 절연소매나 절연보호복 등의 보호구를 착용하도록 하여야 함
