# 외벽 보수작업 중 추락

# 떨어진 폐기물 더미에 맞음

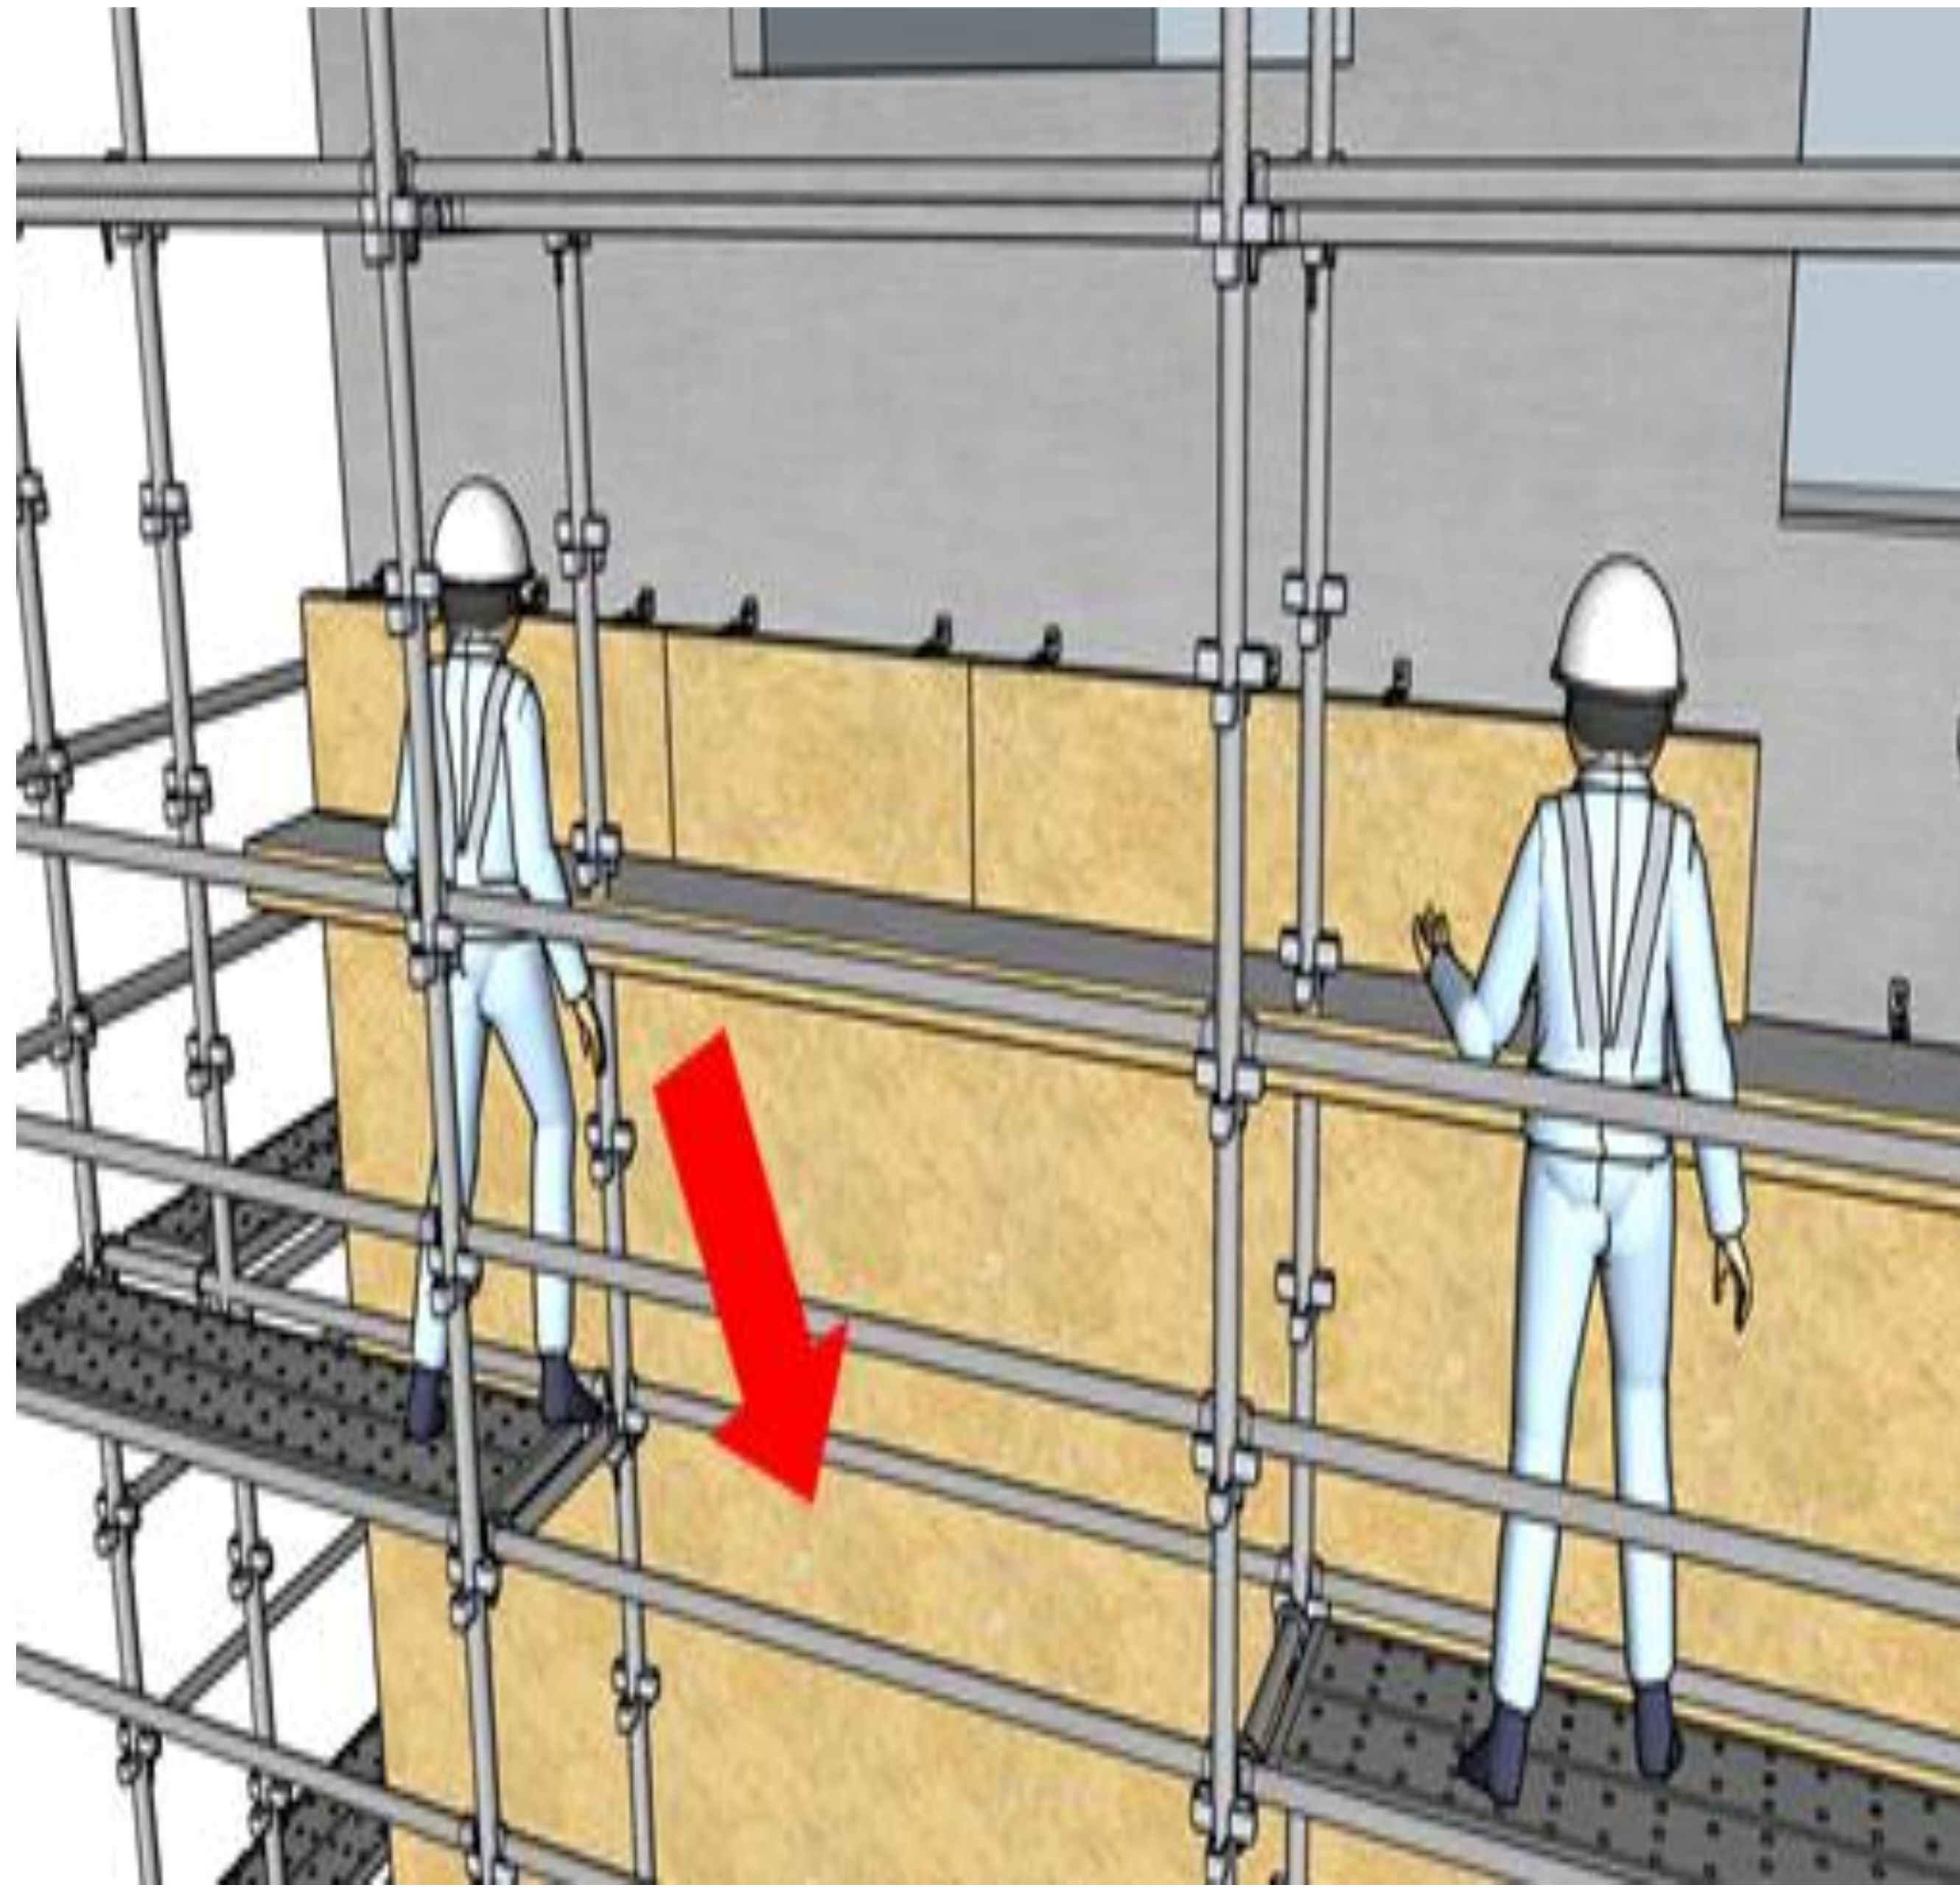
2025. 3. 08.(토) 08:51경 서울시 관악  
구 소재 ○○○○ 현장에서, 재해자가  
지상 10층 외부 시스템비계에서 외벽  
석재 마감 작업 중, 작업 발판 미설치  
구간(자재 인양구)으로 떨어져 사망함.

### - (작업발판 미설치)

- 자재 인양을 목적으로 외부 비계 일부 구간의 작업 발판을 해체하였고, 자재 인양 후 작업 발판을 재설치하지 않은 상태에서 작업하여 떨어짐 재해 발생

### - (추락 위험 장소에서 개인보호구 미착용)

- 작업 발판이 해체되어 근로자가 떨어질 위험이 있었으나, 안전대를 착용하지 않은 상태로 작업 중 떨어짐 재해 발생

### ① 해체된 작업 발판 재설치 후 작업 실시

- 자재 인양, 원치 재설치 등 작업 발판을 해체해야 하는 경우 작업을 마친 후 해체된 작업 발판은 즉시 재설치하고, 작업 발판 설치·해체 작업자는 안전대를 착용한 뒤 작업하여야 함.

### ② 추락 방지용 개인보호구 착용 상태 확인

- 외부 비계에서 외벽 마감 작업 시 내측 안전난간을 해체하거나 자재 인양 등의 이유로 작업 발판을 해체하는 경우,
- 떨어질 위험이 있는 구간에서 작업하는 근로자가 안전대 등 추락 방지용 개인보호구를 착용하게 하고 착용 상태를 상시 점검하여야 함.

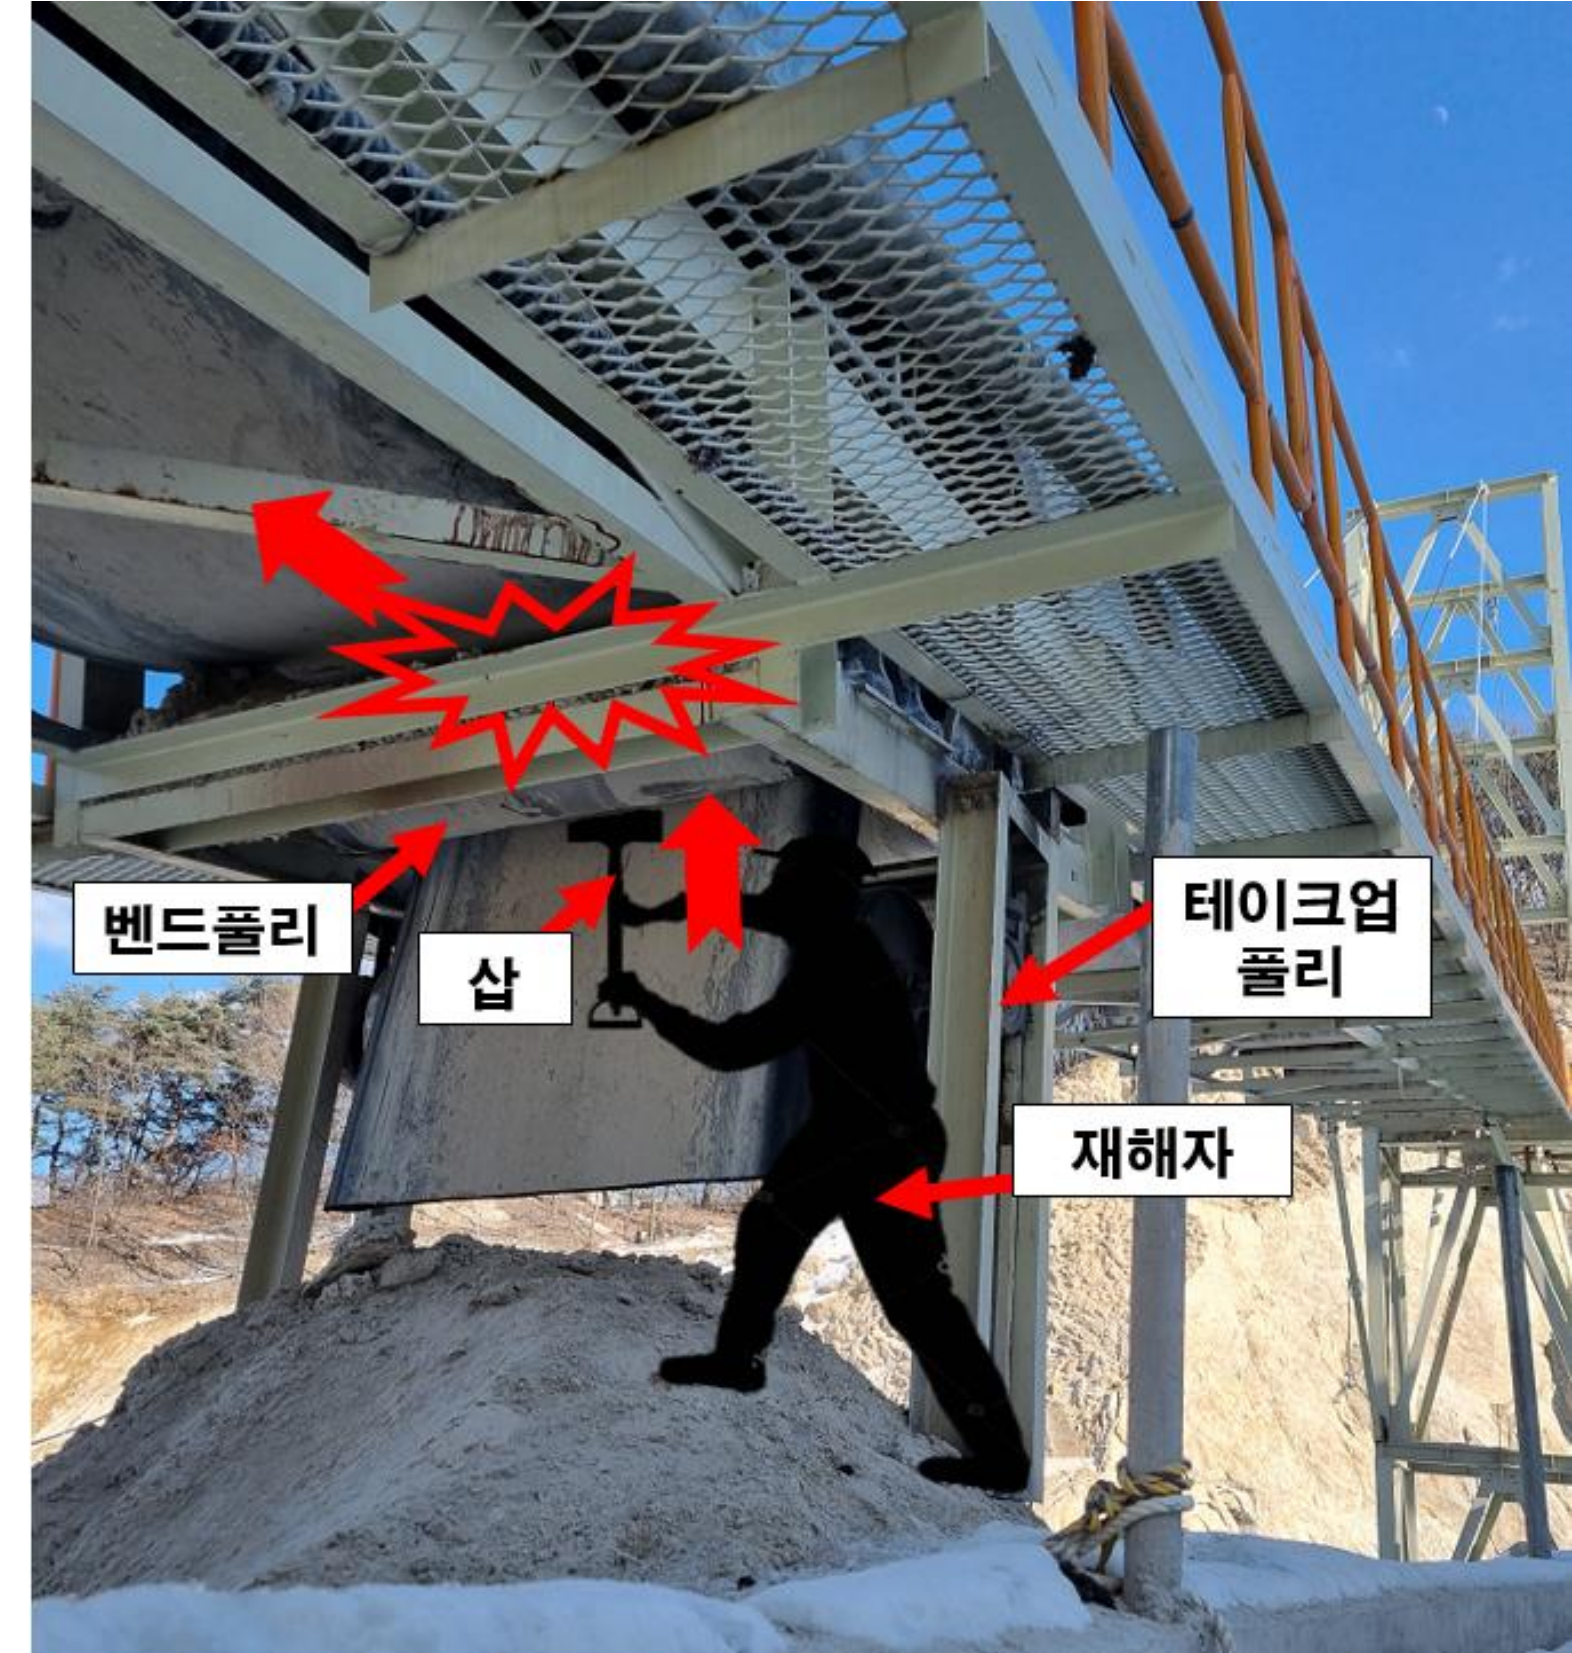
○○ 사업장에서 재해자가 삽을 이용하여 컨베이어 테이크업 폴리\* 주변에서 폴리에 얼어붙은 흙 등을 제거하던 중, 회전하는 벤드 폴리\*\*에 말려 들어가 벨트와 구조물에 끼여 사망함.

\* Take-up pulley: 컨베이어 벨트에 적절한 장력을 유지하여 주는 폴리  
\*\* Bend pulley: 컨베이어 벨트의 방향을 변경하는 폴리로 테이크업 폴리 위에서 90°로 벨트를 구부려 방향을 변경

- (컨베이어 운전 중 청소 작업)
  - 운전 중인 벨트 컨베이어에서 밴드 폴리에 얼어붙은 흙 등을 삽으로 제거하는 작업을 실시하여 회전하는 폴리에 말려 끼임
- (회전하는 폴리에 방호울 등 미설치)
  - 컨베이어 벤드 폴리 등 회전하는 폴리에 방호울을 미설치하여 청소 등 작업 중 말려 들어가 재해가 발생

- ① 청소 등 작업 시 컨베이어 운전정지
  - 컨베이어와 같이 동력으로 작동하는 기계의 청소, 정비, 수리 등 작업 시 근로자가 위험해질 우려가 있는 경우 해당 기계의 운전을 정지한 후 작업을 실시하여야 함.
- ② 회전하는 위험 부위에 방호울, 방책 등 설치
  - 회전하는 폴리 등에 의하여 옷이나 신체 등이 끼이거나 말릴 위험이 있는 곳에 방호울을 설치하거나 주변으로 근로자가 접근하지 않도록 방책 등을 설치하여야 함.
