# 작업대에서 떨어진 생산품에 맞음

## 재해개요

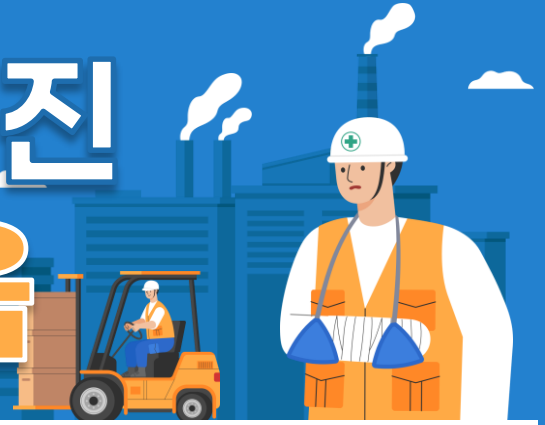
‘2023.12.00(목) 16:40경,  
창원시 의창구 소재 (주)0000 내 작업장에서  
지게차가 후진하던 중 사상 작업대와 충돌하여,  
사상 작업대에 올려져 있던 생산품(약 4kg)이  
작업중이던 두 작업자의 발등을 타격함

### 지게차 운행 중 충돌 방지 조치 미흡

- 지게차 운행 구역이 근로자 통행 구역과 구분되지 않아 지게차가 근로자와 충돌할 위험이 있었으나 작업지휘자 또는 유도자를 배치하지 않음.

### 차량계 하역운반기계 작업계획서 미작성

- 지게차 사용 시 작업 전 위험 요소를 파악하고 안전한 작업절차를 수립하는 등 작업계획서를 작성하고 그 계획에 따라 작업하도록 하여야 하나 이를 미실행함.

### 개인보호구 착용 조치 미흡

- 다양한 위험 요인이 존재하는 사업장 내부로 출입 시 근로자가 안전화 등 적절한 개인보호구를 착용하도록 조치하여야 하나 하지 않음.

### ① 지게차 운행 구역 설정 및 유도자 배치

- 지게차와 작업자가 혼재 되어있는 작업공간에 대하여 지게차 운행구역을 설정하고 근로자가 지게차 운행 구역에 출입하지 못하도록 하여야 하며,
- 공간이 협소하여 완벽한 분리가 어려운 경우, 지게차 운행 시 유도자를 배치하여 지게차 운행 중 주변의 근로자와 부딪히지 않도록 조치하여야 함.

### ② 차량계 하역운반기계 작업계획서 작성 및 준수

- 지게차 작업 전, 지게차의 운행 경로, 작업 장소, 작업 중 위험요인 등을 포함한 작업계획서 작성이 필요하며,
- 작성된 내용을 근로자와 공유하여 안전 절차 준수를 통해 사고를 예방하여야 함.

### ③ 사업장 출입 시 개인보호구 착용 관리 철저

- 사업장 내부로 출입하는 모든 근로자는 필요한 개인보호구를 반드시 착용한 후에 출입하도록 관리를 철저히 하여야 함.
