# 적재품 정리 작업 중 추락

## 재해개요

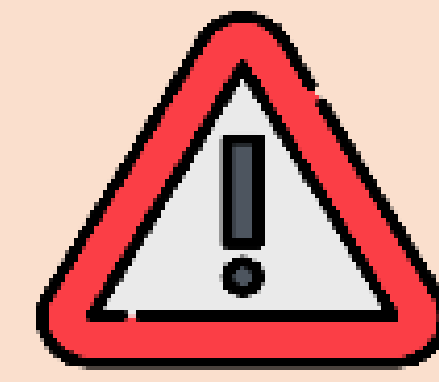
2025. 09. 00.(금) 15:07경

경남 창원시 소재의 목재 보세창고 현장에

적재된 목재 단(약 4.5M) 상부에서

목재 단을 덮고 있던 방수포를 걷어내던 중,

목재 단 아래로 추락

### ▶ 추락방지조치 미실시

- 상부로의 안전한 통로 미확보 및 단 상부에 추락 방지조치 미실시

### ▶ 개인보호구 미착용

- 추락 시 신체를 보호할 수 있는 개인보호구(안전모 등)를 미착용함

### ▶ 재해발생공정 위험성평가 미실시

- 재해 발생공정에 대한 유해·위험요인 발굴 미실시하여 위험요인 인지 부족

### 1 작업 환경에 적합한 추락 방지조치 실시

- 목재 적재 단 주변에 작업 간 활용 가능한 안전대 부착설비\* 를 설치
- 작업개시 전 안전대 및 안전모 착용여부 확인 철저

\* 지주를 활용한 수평구멍줄 또는 포스트형 안전대 부착설비 등

### 2 사전 위험성평가 실시 및 작업계획서 작성·준수 철저

- 위험 작업 전 현장 사전조사를 바탕으로 한 위험성평가 실시
- 작업 간 발생가능한 위험을 예방할 수 있는 구체적 안전대책을 포함한 작업계획서 작성 및 관리감독 철저
