# 엘리베이터 수리 작업 중 끼임

## 재해개요

2025. 11. 25. (화) 16:30경

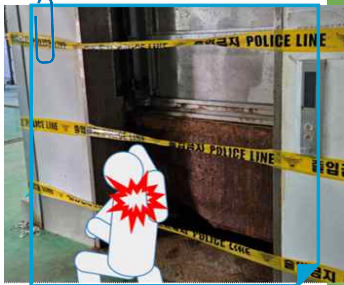
경북 영덕군 소재 OOOO 건물 내 화물용  
엘리베이터에서 재해자가 수리 작업 중,

불시에 내려오는 운반구와 승강로 \* 벽체  
사이에 끼여 사망함.

- 전원 차단 및 비상정지 조치를 하지 않은 상태에서 운반구가 이동 가능한 상태로 작업 실시
- 운반구와 승강로 벽체 사이의 끼임 위험 구간에서 작업 실시

- 끼임 위험이 있는 작업 구간에서 작업자의 안전조치 이행 여부를 확인할 작업지휘자 미배치

- 작업 전 전원을 차단하고 비상정지 조치를 실시하여 운반구가 이동하지 않도록 한 상태에서 작업하여야 하며, 작업 중 재가동이 이루어지지 않도록 관리하여야 함.

- 승강로 등 끼임 위험이 있는 구간에서 작업 시 운반구와 충분한 거리를 확보하고, 끼임 위험이 없는 안전한 위치에서 작업하여야 함.

- 끼임 위험이 있는 작업 구간에서는 작업지휘자를 배치하여 작업자의 접근 및 작업상황을 확인하고, 안전조치 이행 여부를 관리·감독하여야 함.
