# ⚠ 폐기물 수집차 보수 작업중 적재함에 깔림 ⚠

2023. 6. 00.(월) 00:00경 인천광역시 소재

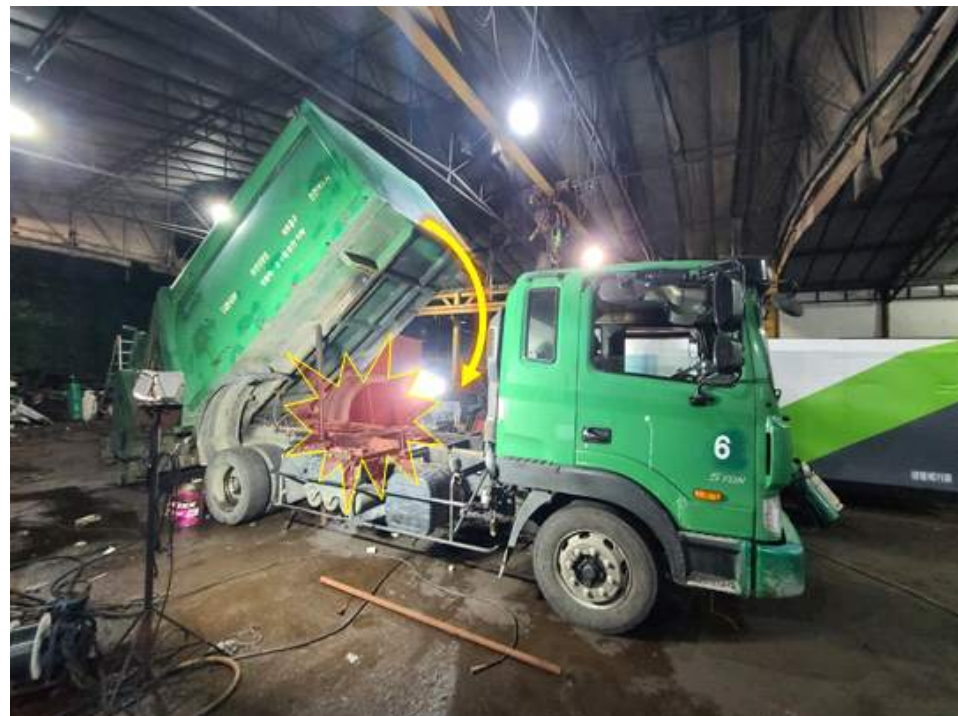
(주)OOO에서 재해자가 폐기물 수집차(압착진개차) 적재함을 들어 올린 후 기울인 상태에서 하부 보수 작업중 적재함이 떨어져 깔리는 재해 발생(사망 1명)

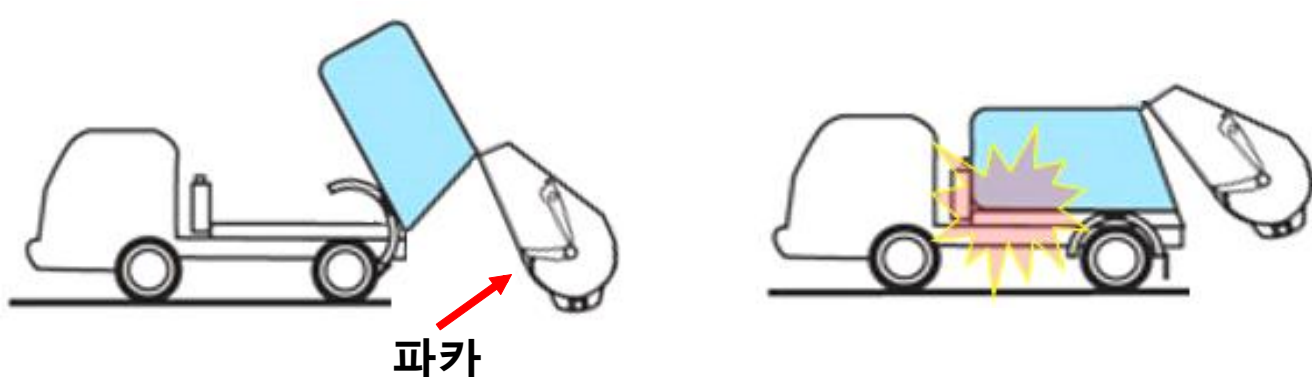
- (적재함 지탱 조치 미흡) 폐기물 수집차의 적재함 하부 보수 시 적재함 들어 올린 후 뒤로 기울이고 파카\*를 최대 전개하여 적재함의 무게중심이 차량 후방에 위치한 상태에서 작업함

\* 파카 : 적재함 후면 덮개
