# 하역 작업 중 해상으로 추락

## 재해개요

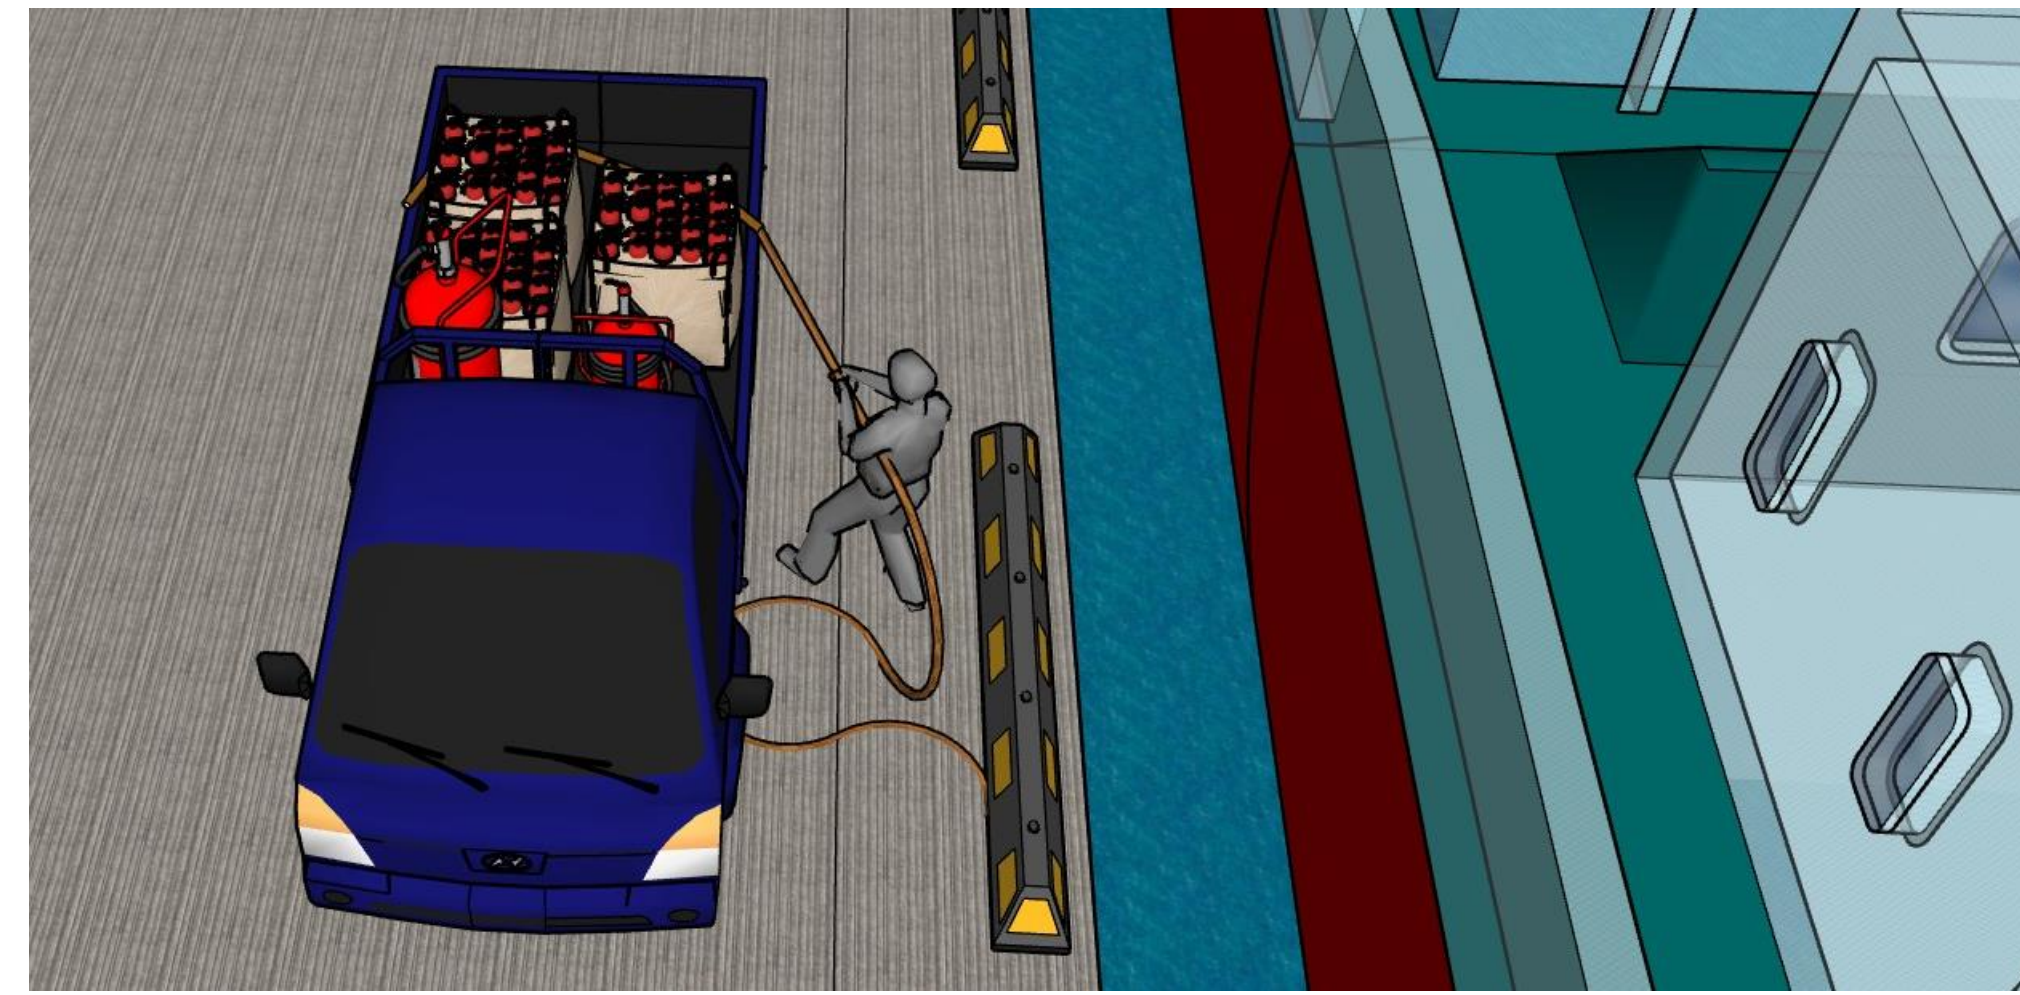
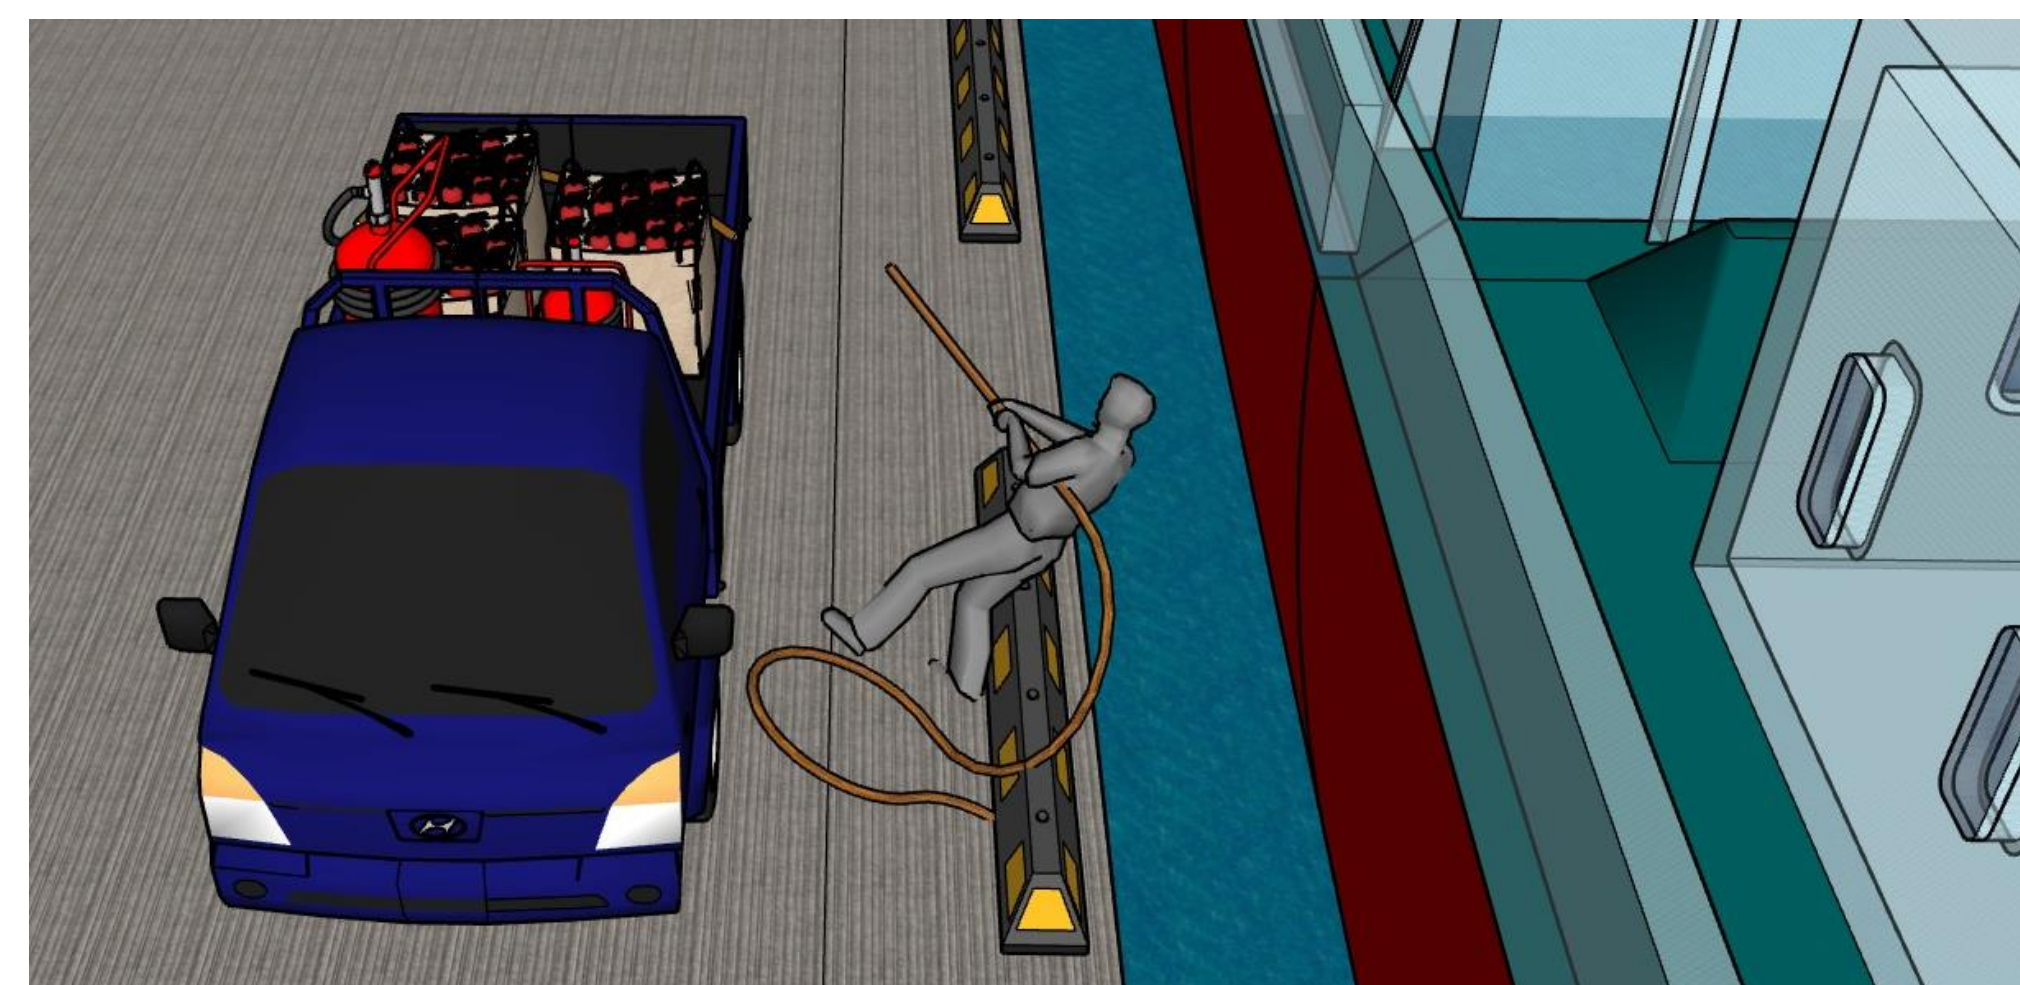
2024. 10. 00.(목) 11:55경 충남 당진시 소재 ○○  
항구에서, 선박 안전설비 점검 관련 사업장 소속  
작업자(30대 남, 내국인)가 안벽에 정박된 선박에서  
수거한 소화기를 톤백에 담아 안벽 가장자리에 주  
차된 화물자동차에 모두 적재한 후, 섬유 로프로  
결박하던 중 당기는 힘에 로프가 끊어지며 균형을  
잃고 바다로 추락하여 사망함

- 최대 작업반경이 안벽 내 약4m인 선박자체 크레인을 사용함으로써, 화물자동차를 바다와 인접하게 배치하여 작업공간이 약1.5m내로 제한됨
- 안전난간이 없는 항구 안벽 가장자리는 추락위험이 있으므로 화물자동차를 안전한 곳으로 이동하여 적재 화물 고정 작업을 해야하지만 이를 준수하지 아니함

- 해당 작업은 단위 무게 100kg 이상 화물을 싣는 작업에 해당하므로 사업주는 현장에 작업지휘자를 두어야 하지만, 재해 당일 부장급의 관리감독자가 부재하여 작업 방법을 통제하거나 꼬임이 끊어진 섬유로프 등 사용 여부를 확인하지 못하였음

- 차량을 안벽 내 안전한 장소로 이동하여 근로자의 추락을 예방할 수 있는 곳에서 중량물의 고정
- 소화기 하륙 시 섬유로프를 사람의 힘으로 당기는 방법이 아닌 화물 고정용 라쳇 장비 등을 이용하여 안전하게 고정하는 방법 마련 등

- 100kg 이상 중량물 취급 시 현장에 작업지휘자를 두어, 화물을 싣거나 내리는 작업 관련하여 섬유로프와 같은 기구를 점검하고 불량품을 제거하여야 함
