# ⚠ CCTV 점검작업 중 떨어짐 ⚠

## 재해개요

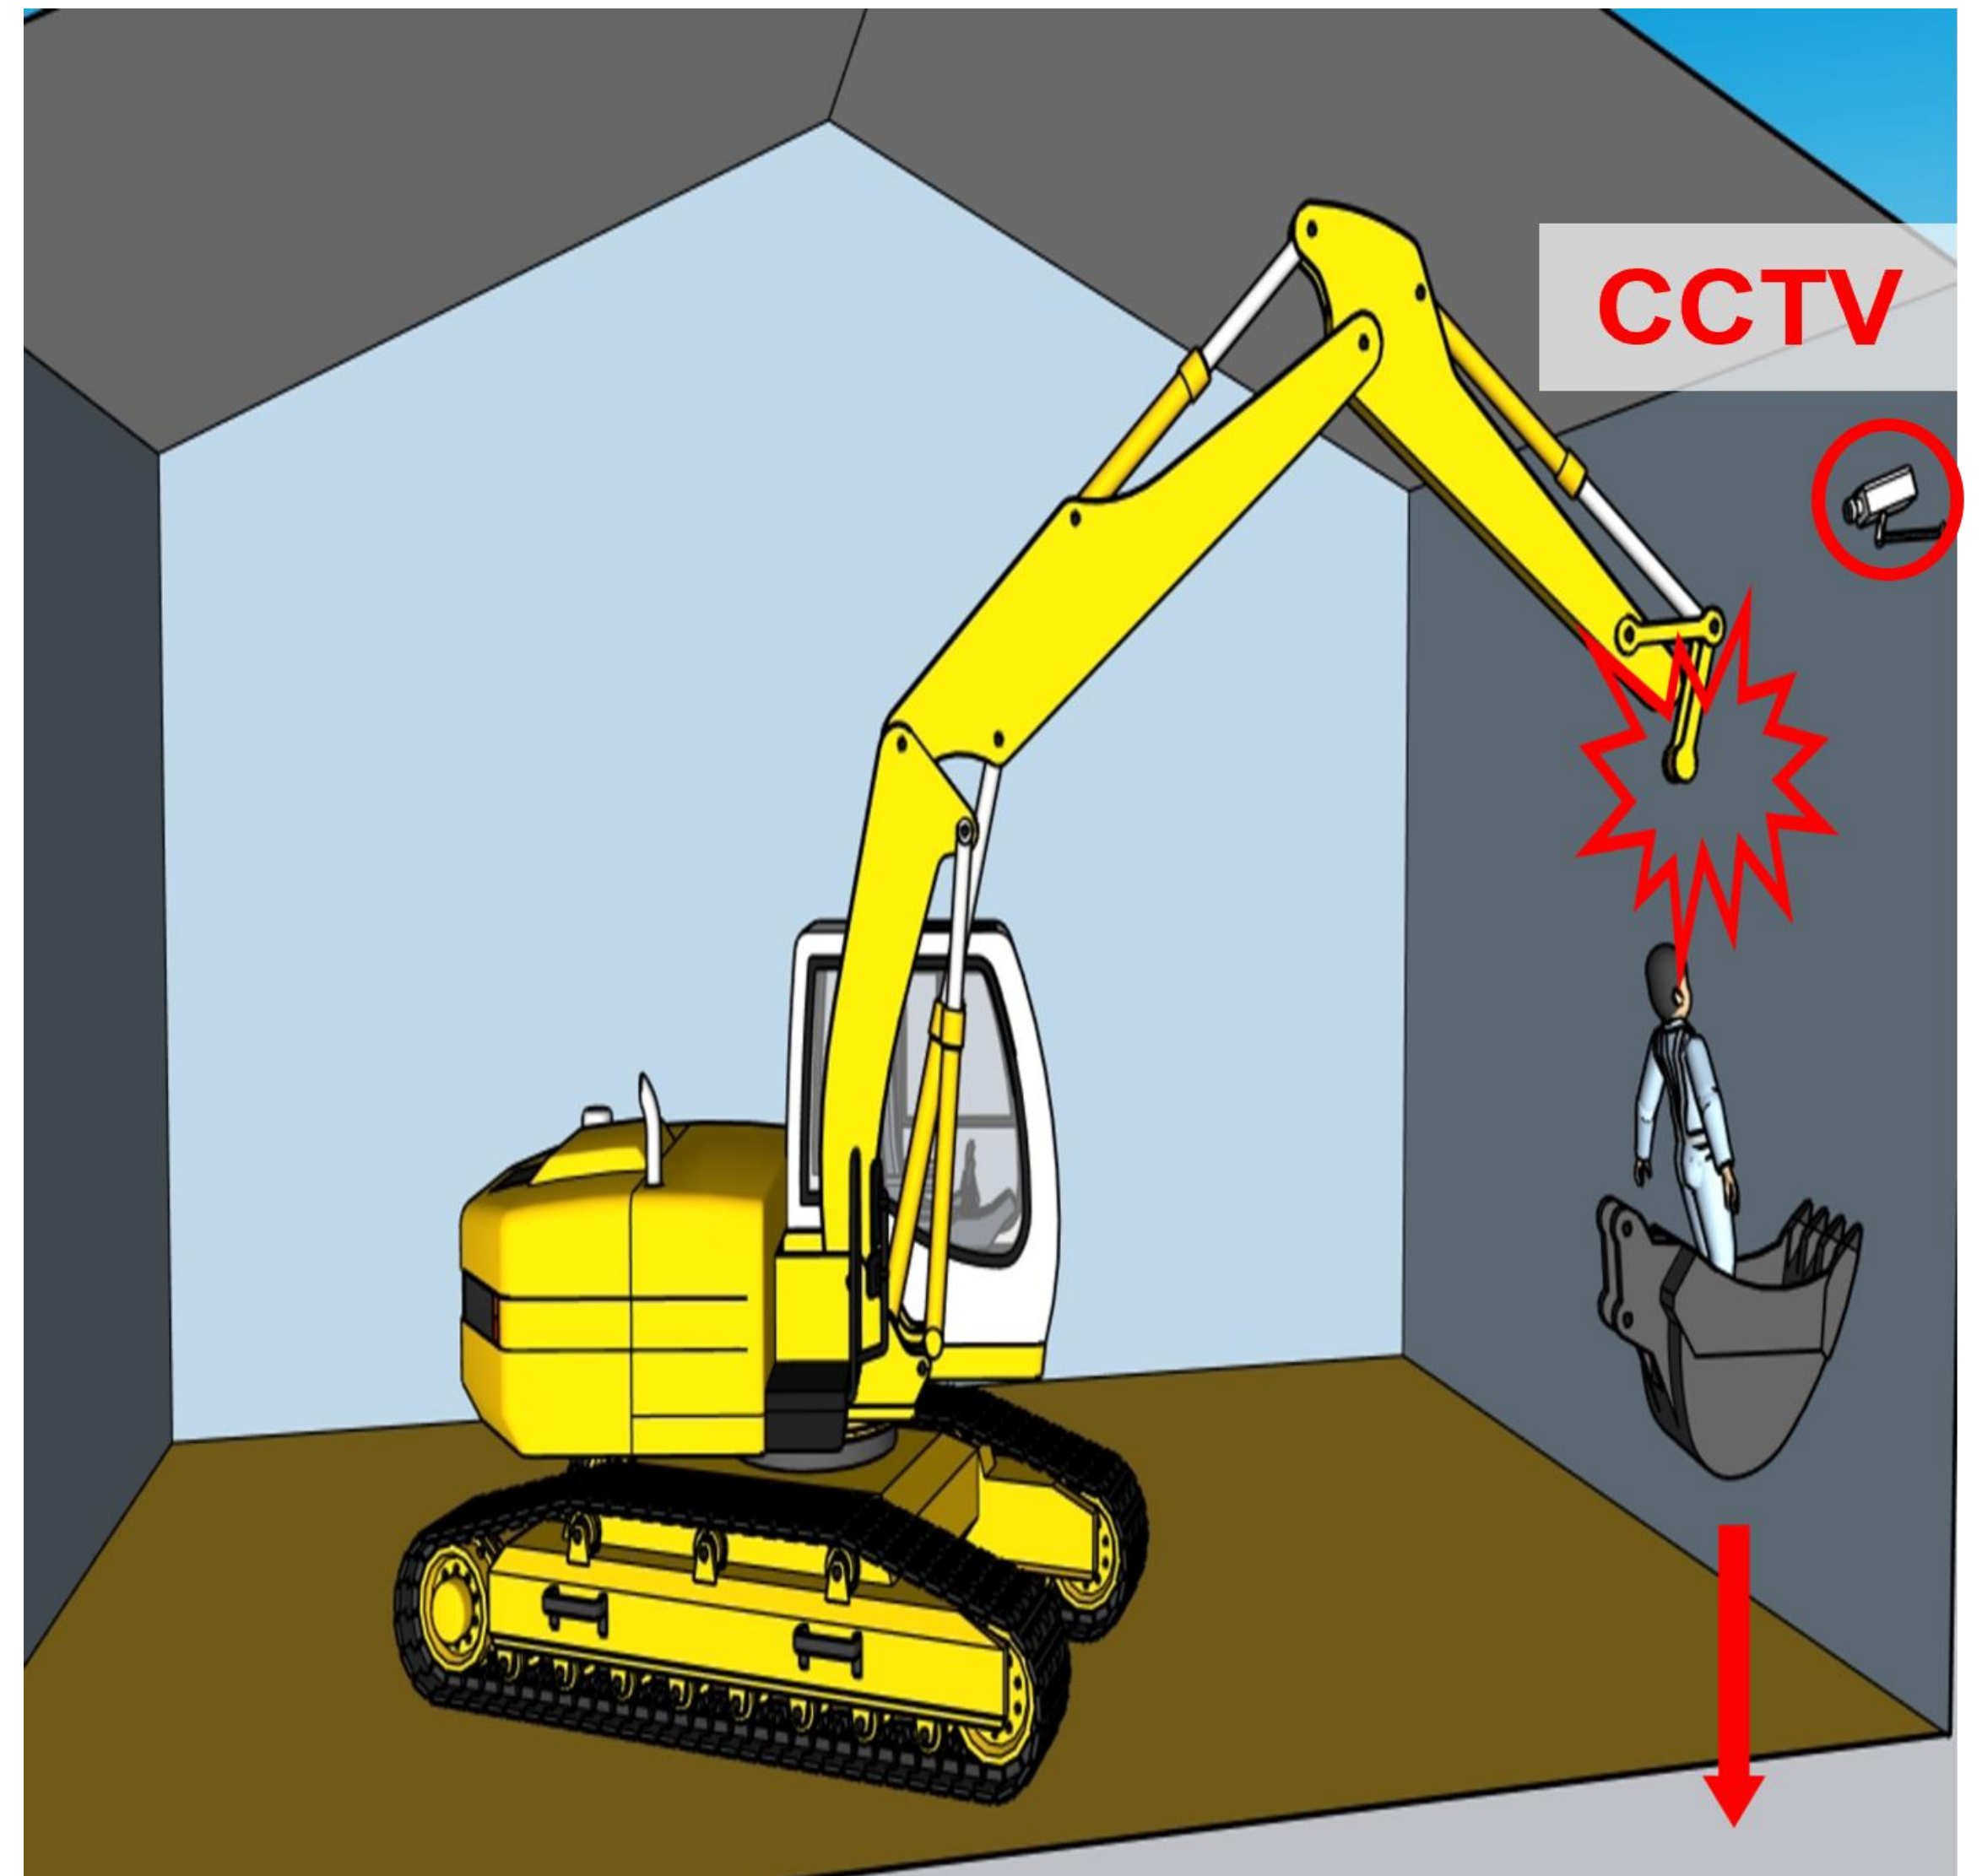
2025. 6. 00.(화) 12:48경 경남 사천시 소재 000  
사업장에서 약 7m 높이에 설치된 CCTV를 점검  
하기 위해 굴착기 버킷에 탑승하여 작업하려던 중  
버킷이 탈락하며 바닥으로 떨어져 사망함.

### ▶ 추락방지조치 미실시

- 추락할 위험이 큰 작업 위치에서 적합한 작업발판을 설치하지 않고 주용도에 맞지 않는 굴착기의 버킷에 탑승하여 작업을 실시함.

### ▶ 굴착기 안전핀 미체결

- 버킷을 굴착기에 장착한 후 탈락 방지를 위한 안전핀을 체결하지 않음.

### ▶ 개인보호구 미착용

- 작업자가 안전모 및 안전대 등의 개인보호구를 착용하지 않음.

### ① 추락방지조치 실시

- 약 7m 높이에 설치된 CCTV를 점검하기 위해서는 현장 상황에 적합한 고소작업대 또는 이동식 비계 등의 작업발판을 사용하여야 하며 안전난간을 설치하여 추락방지조치를 하여야 함.

### ② 굴착기 안전핀 체결

- 굴착기 사용 시 버킷을 굴착기에 장착한 후 버킷의 탈락 방지를 위해 반드시 안전핀을 체결할 수 있도록 관리하여야 함.

### ③ 개인보호구 착용

- 추락할 위험이 있는 장소에서 작업하는 경우 안전모 및 안전대를 제공하고 작업자가 착용할 수 있도록 관리·감독하여야 함.
