# ⚠ 변압기 접촉 후 감전 되어 떨어짐 ⚠

## 재해개요

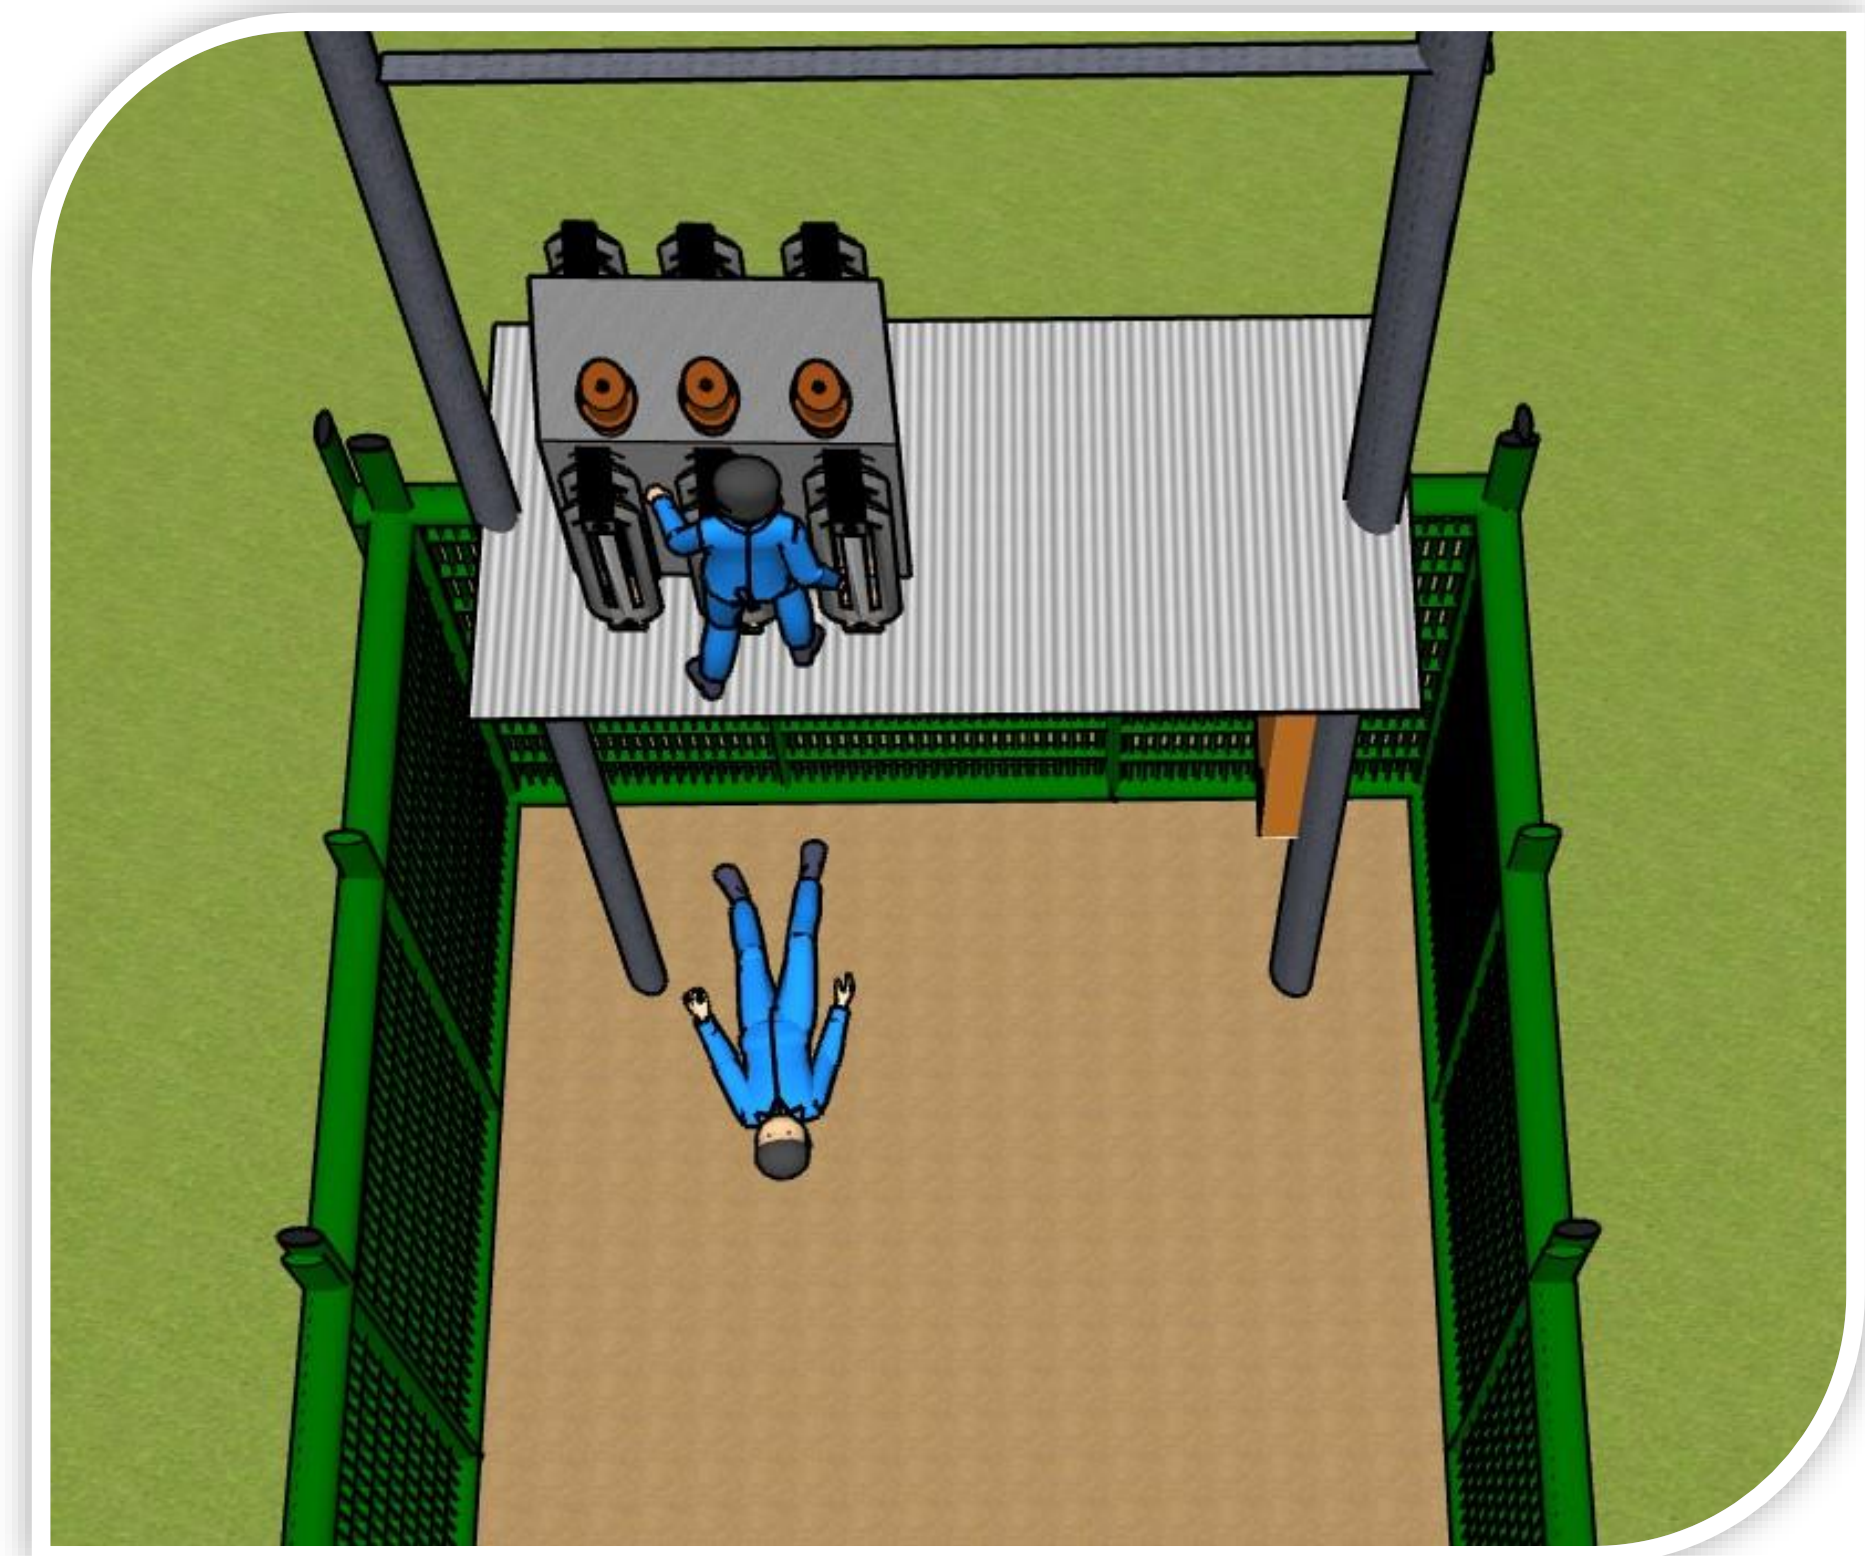
2025. 08. 00.(금) 07:40경 전북 완주군 소재  
OOOO에서 전선 철거를 위한 준비 작업 중,  
H변대 상부로 승강하여 COS와 변압기에 접촉  
되어 감전 후 지상 바닥으로 떨어져 사망함.

- (전기 작업 시 정전 조치 미실시)
- 감전의 위험이 있는 H변대에 승강하기 전, 정전 조치 후 작업하여야 하나 미실시함.
- (특고압 충전부의 접근한계거리 미준수)
- 22.9kV의 특고압이 흐르는 변압기로부터 접근한계거리(0.9m)를 준수하여 작업하여야 하나, 접근한계거리 내에 접근하여 작업함.
- (절연용 보호구 미착용) 분전반 조작 시 절연용 보호구를 착용하여야 하나 미착용함.

- 특고압이 흐르는 설비에 접근하여 작업 시, 감전 및 아크로 인한 화상 등의 위험에 노출되지 않도록 정전 조치 후 접근 및 작업을 실시하여야 함.

- H변대 작업발판 시공 시, 변압기 외함으로부터 0.7m 이상 떨어진 곳에 시공하도록 하여야 함.
- 점검 및 유지보수 등으로 작업발판 승강 시 전원 개방 후 작업하도록 하고, 활선작업이 불가피할 경우 전압 크기에 따른 접근한계거리 이내로 접근하지 않도록 작업공간 확보, 감시인 배치 실시.

- 전기의 접근 또는 접촉 가능성이 있거나 아크 발생 등 화상으로부터 보호하기 위한 절연용 보호구와 난연성 방염복을 지급하여 착용 지도를 철저히 관리하여야 함.
