# ⚠ 이동식사다리 위에서 떨어짐 ⚠

## 재해개요

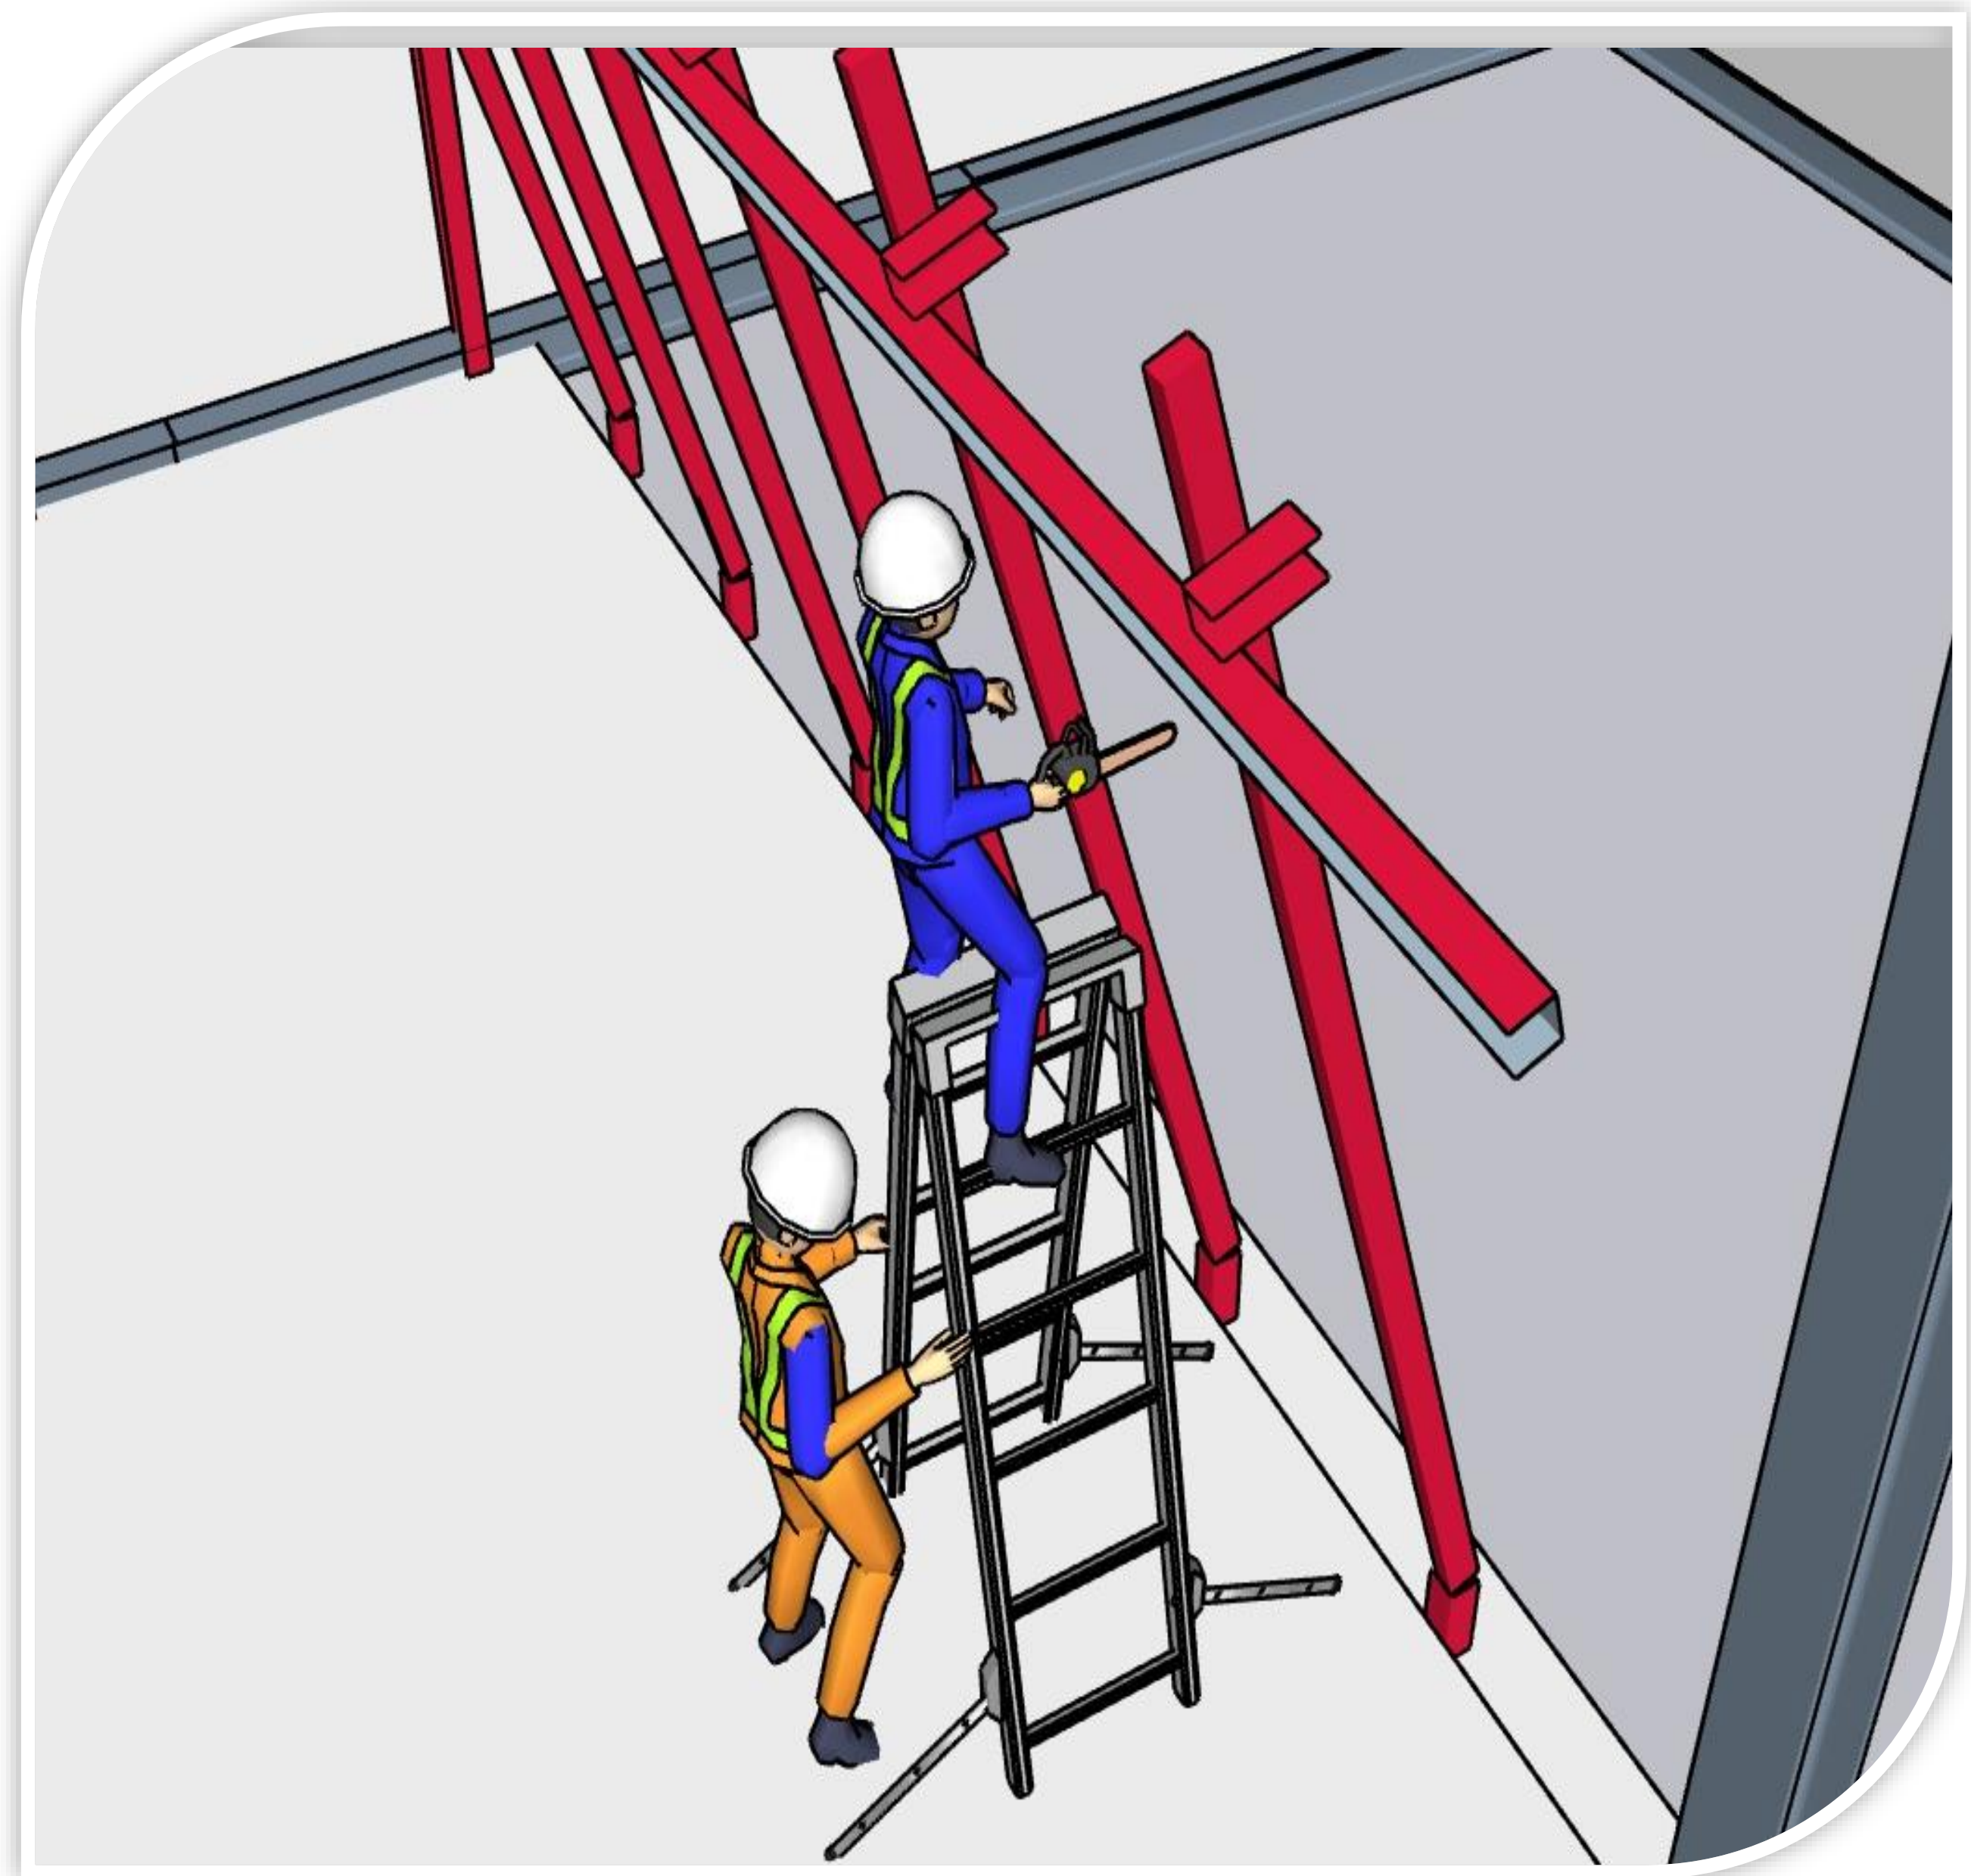
2025. 03. 00.(일) 11:20경 광주 소재  
OOOOO에서 철골구조물을 해체하기 위해  
이동식사다리 위에서 절단작업을 하던 중,  
절단 중이던 C형강이 전도되어, 부재에  
맞은 후 바닥으로 떨어져 사망함

- (전도방지 등 안전조치 미실시)
- 철골 부재 해체 작업 시 전도방지를 위한 버팀대 또는 줄걸이 등 안전조치 미실시
- (해체 작업계획서 미비)
- 건축물 해체 작업 시 대상 구조물에 대한 해체방법, 해체순서 등이 포함된 작업계획서 미비

- 철골부재 절단 작업 시 버팀대, 줄걸이 등으로 부재를 지지하는 등 안전조치 실시

- 철골 해체작업 시 대상 구조물에 대한 해체방법, 해체순서 등이 포함된 해체 작업계획서 작성 및 해당 작업 방법에 대한 적정성 검토 실시
