# 전도되는 콘크리트 구조물에 깔림

## 재해개요

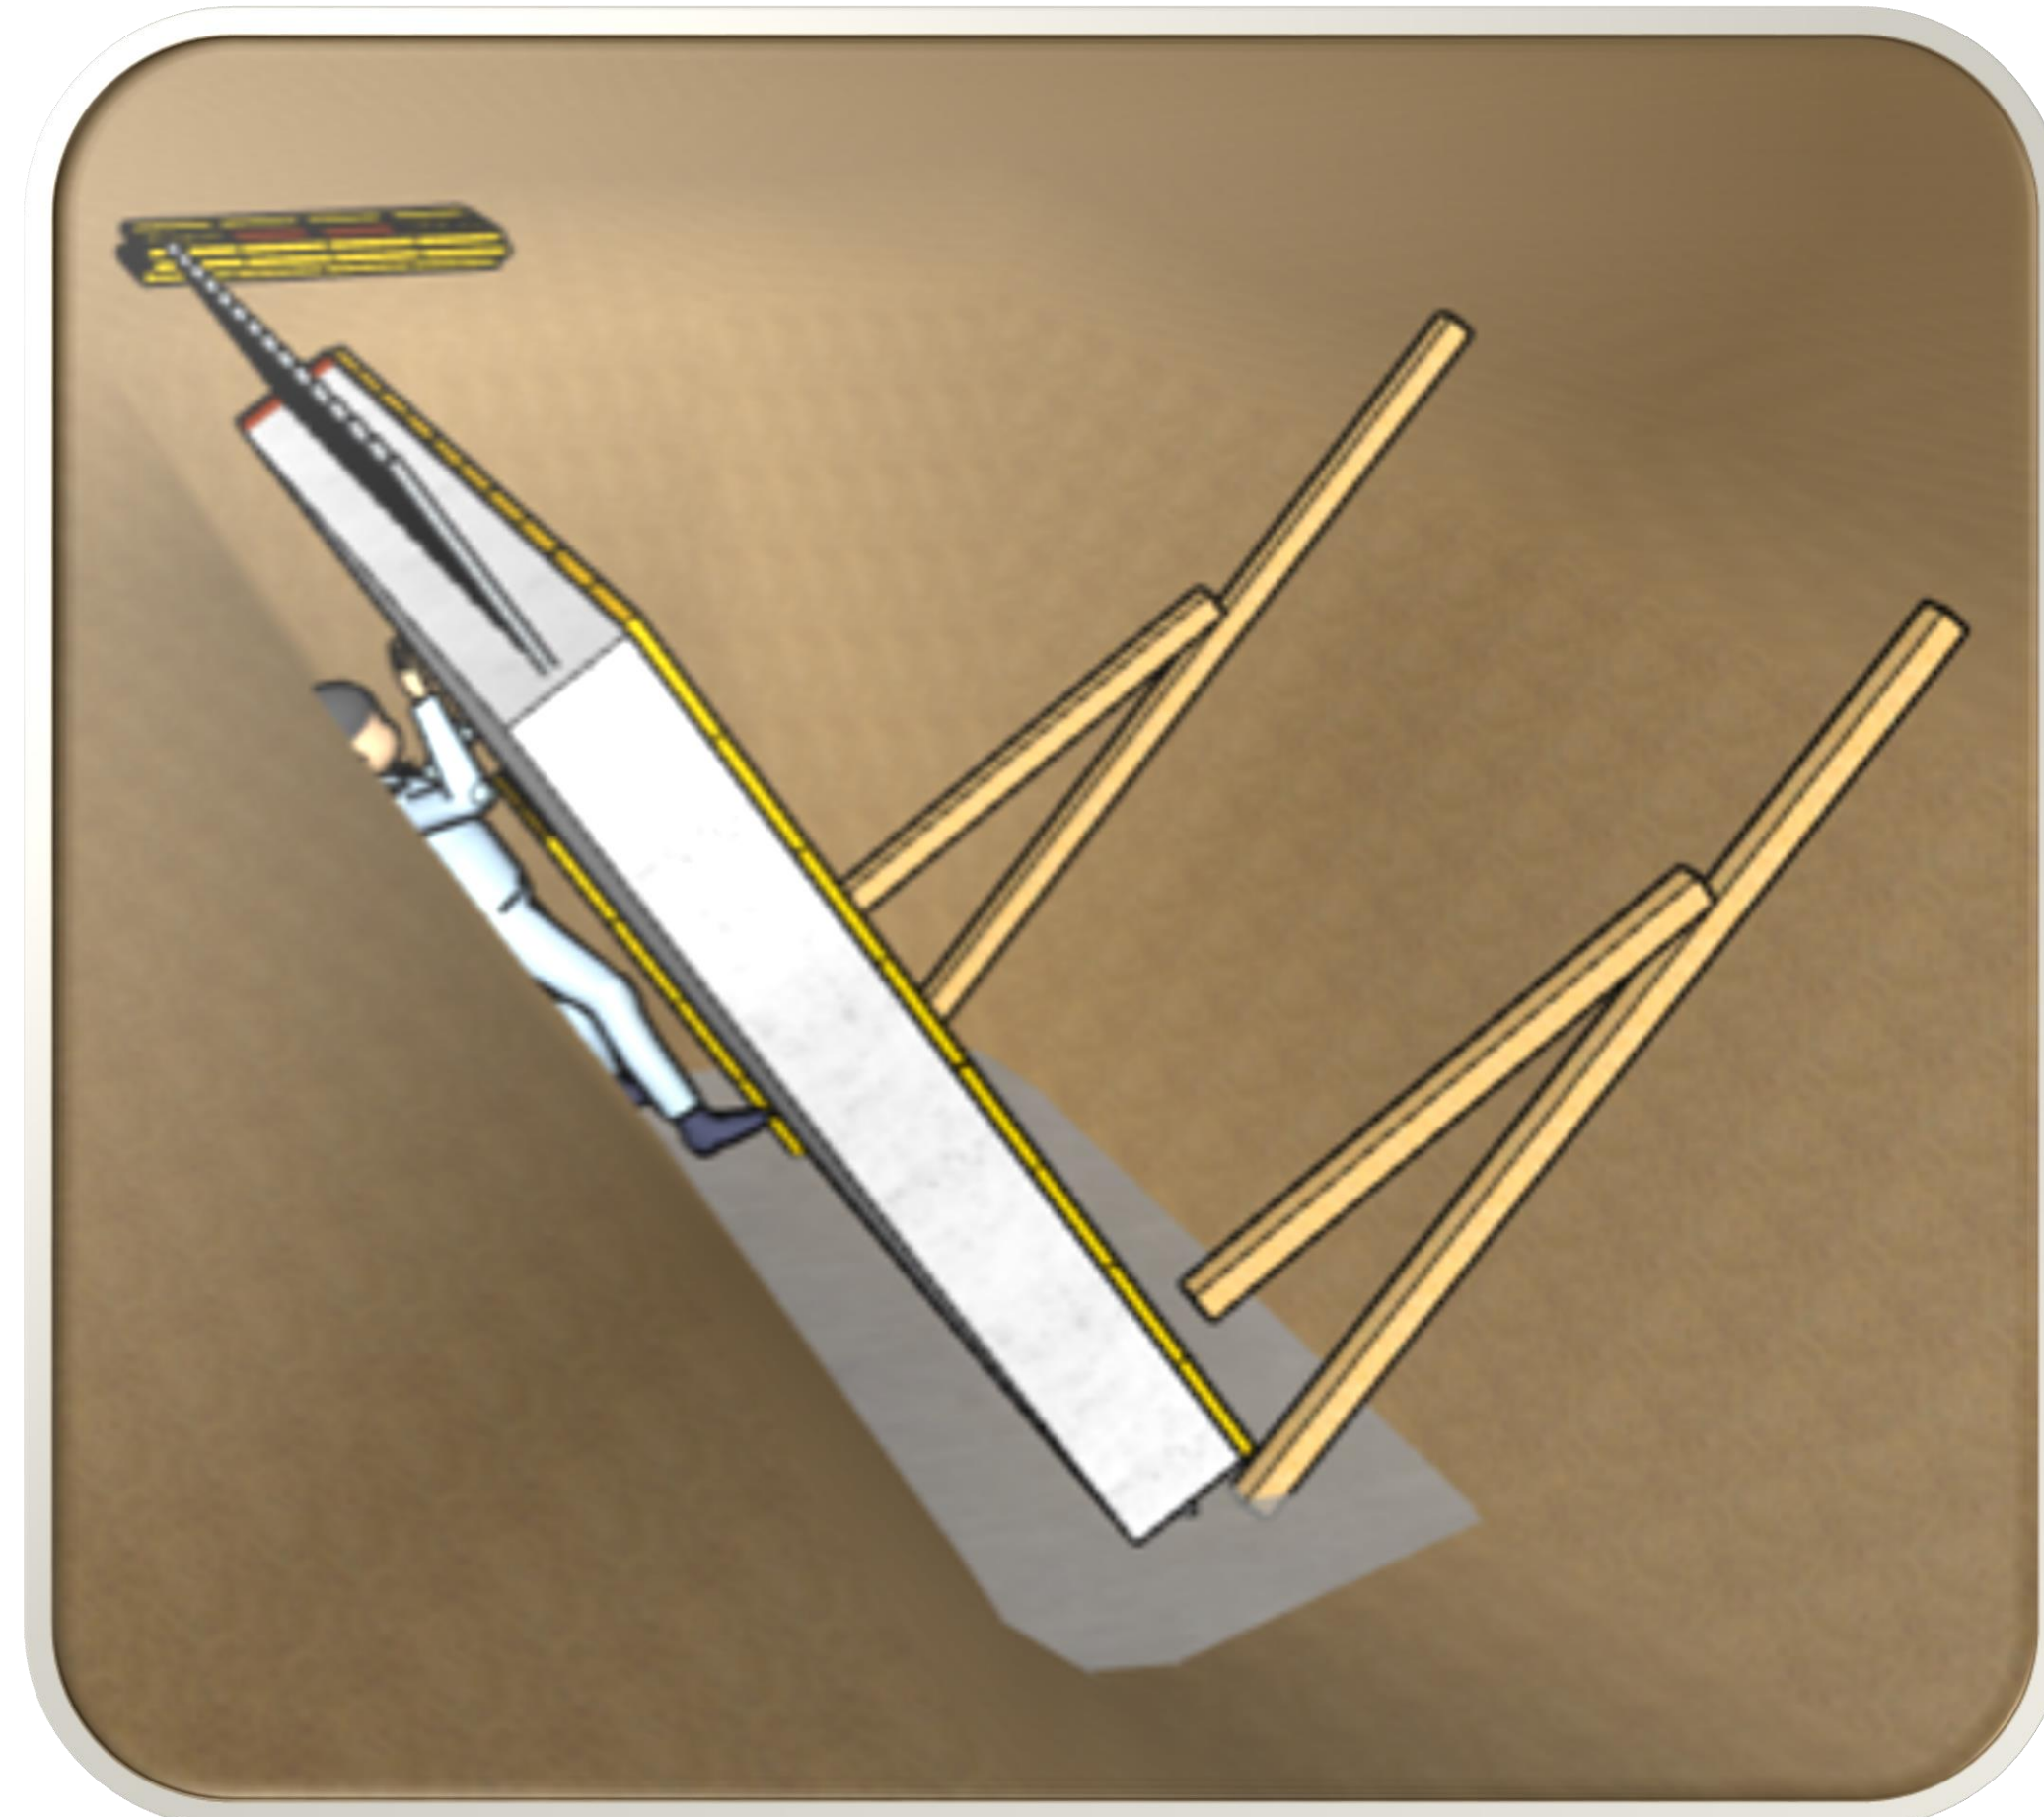
2025. 2. 00.(목) 09:42경 경북 경산시 소재  
OO공사 현장에서 콘크리트 지수벽의  
거푸집 해체작업 중 지수벽이 전도되면서  
재해자가 지수벽에 깔려 사망함

### ▶ 지수벽 전도방지조치 미실시

- 전도 위험이 높은 지수벽의 거푸집 해체 시 양측에서 견고하게 지지하여야 하나, 당초 설치되어 있던 양측의 지지대 중 작업면의 지지대를 모두 해체하는 등 전도방지조치가 미흡하였음

### ▶ 거푸집 해체 방법 및 순서 미흡

- 작업 전 지지대를 포함한 거푸집 해체 순서를 정해야 하나, 정하지 않은 채 작업자가 작업면의 지지하는 지지대를 모두 해체하는 동안 별도의 전도방지조치를 미실시

### ▶ 동절기 콘크리트 타설 및 양생 관리 미흡

- 외기의 온도가 낮은 겨울철 콘크리트 타설 전 거푸집 안 빙설 제거 및 타설 후 콘크리트가 동결하지 않도록 적정 기온을 유지하여야 하나, 콘크리트 소요 성능을 얻기 위한 적절한 조치 미실시

### ① 지수벽의 전도방지조치 철저

- 전도 위험이 높은 지수벽의 거푸집 해체 시 지지대는 순차적으로 해체하고, 작업면의 지지대가 모두 해체되지 않도록 거푸집 탈형 시 즉시 지지대를 재설치하는 등의 작업 순서를 정할 것
- 위와 같은 작업 방법 및 순서를 근로자에게 주지시키고, 정해진 방법으로 해체작업이 진행되는지 확인하는 등 전도 위험에 대한 관리 철저

### ② 동절기 콘크리트 타설 및 양생 관리 철저

- 동절기 콘크리트 타설 조건이나 콘크리트가 동해를 입을 위험이 있는 경우에는 콘크리트 표준시방서에 따른 타설 조건 및 양생 환경을 조성하여 콘크리트 성능 저하가 발생하지 않도록 관리
