# ⚠ 지붕 상부 작업 중 떨어짐 ⚠

## 재해개요

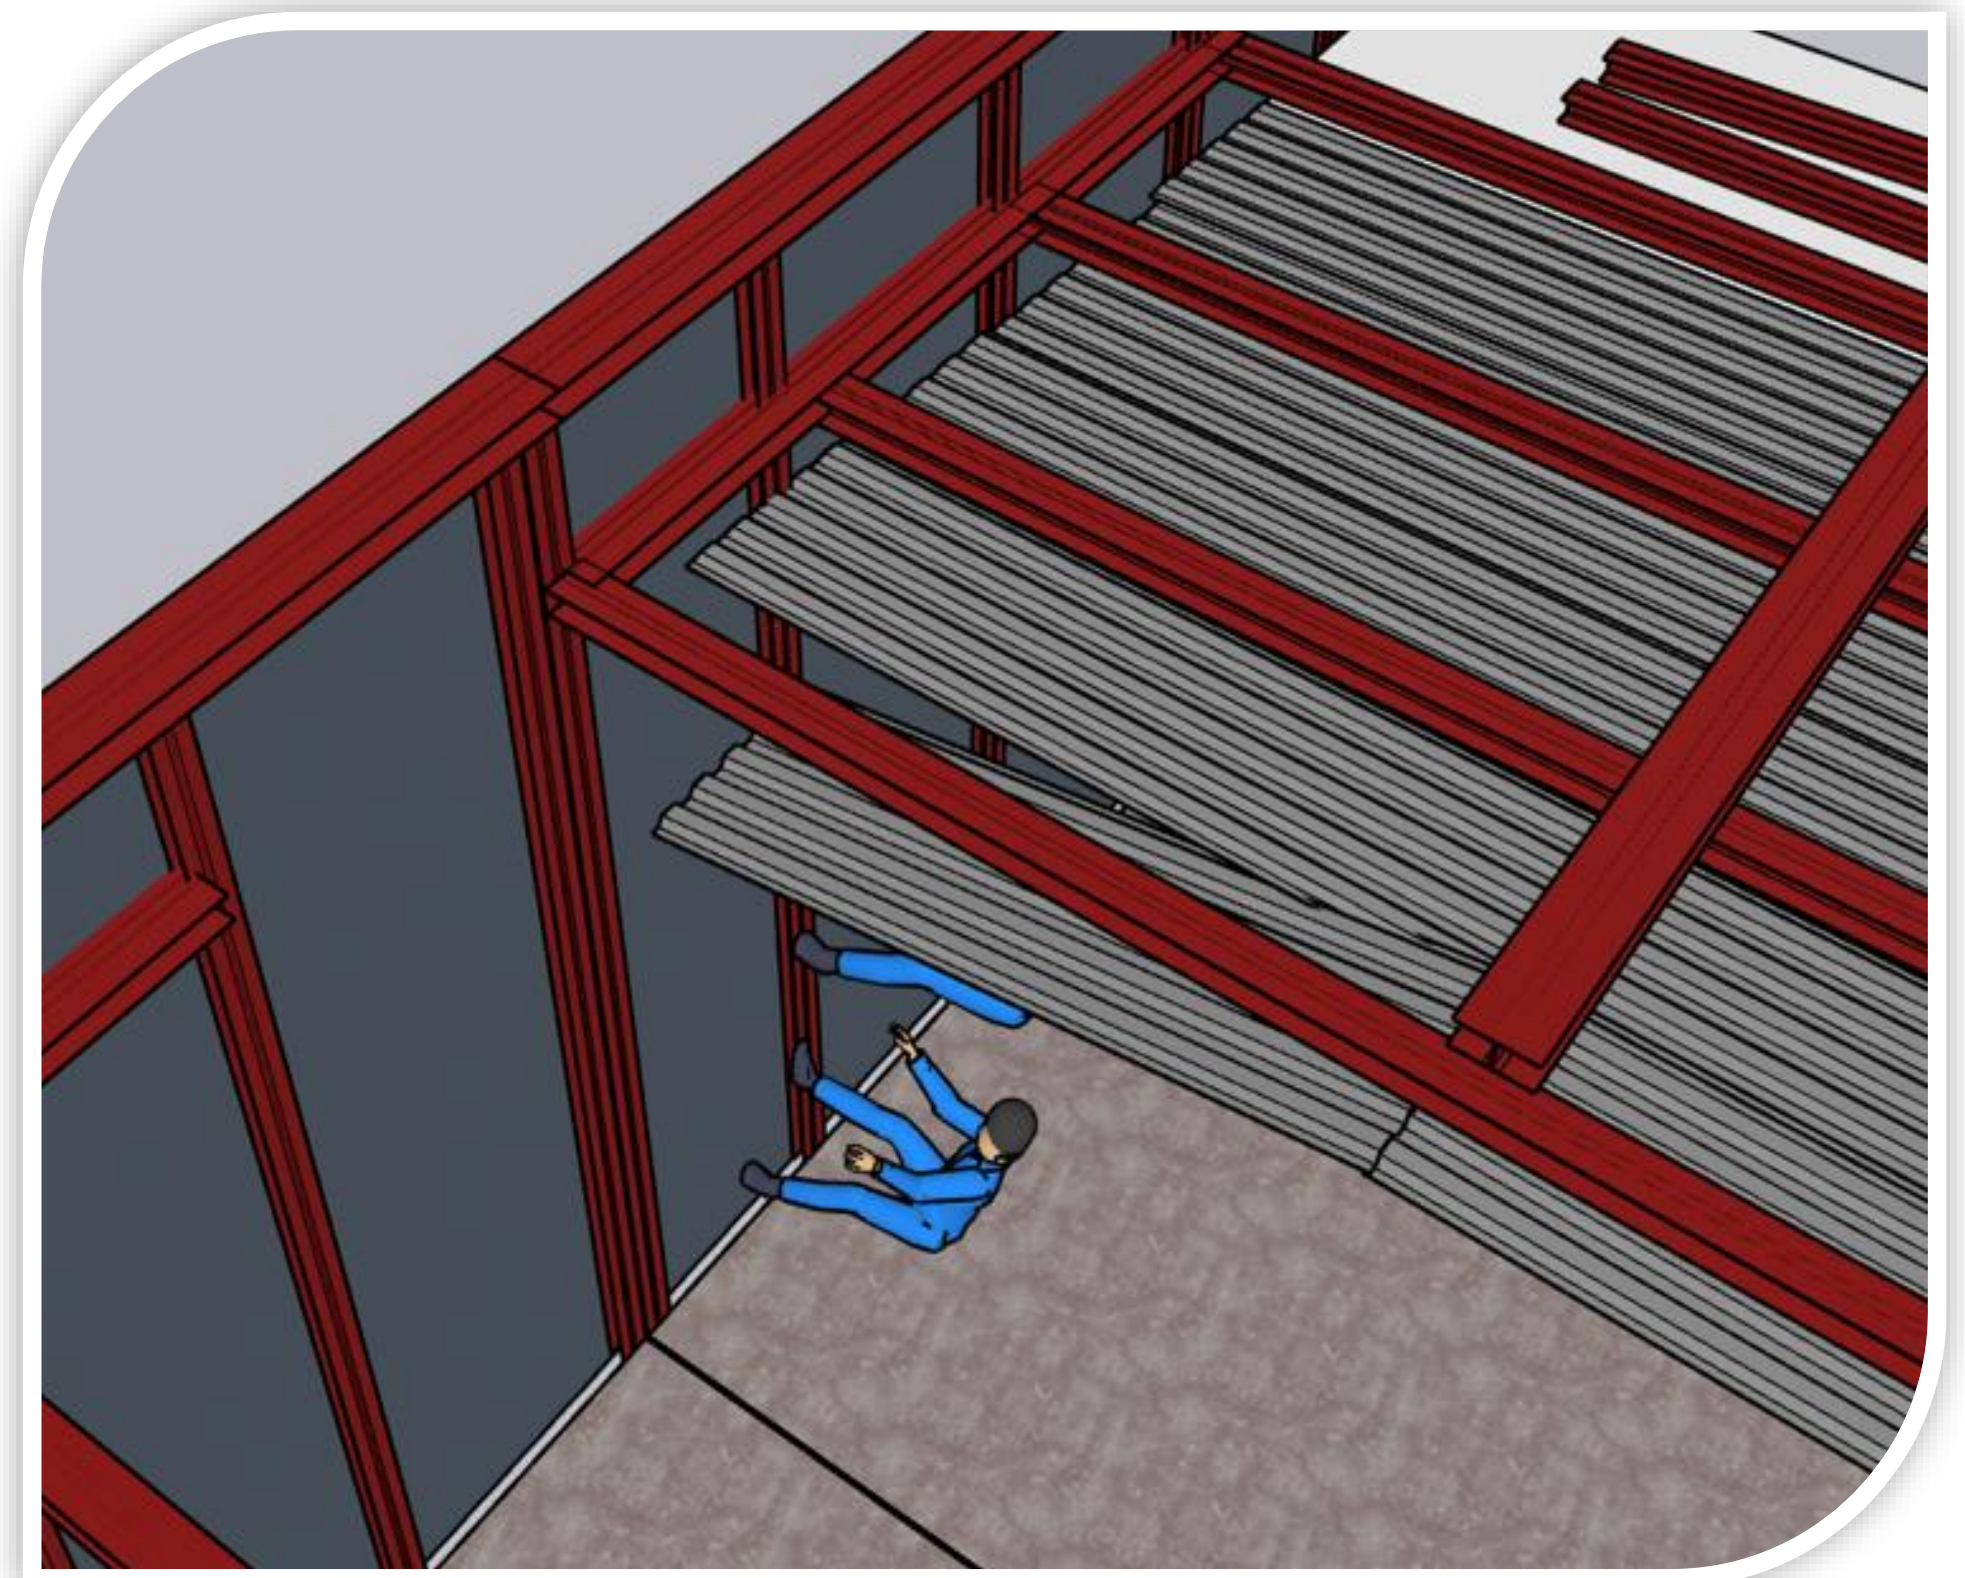
2025. 06. 00.(금) 17:30경 전북 전주시 소재  
OOOOO에서 캐노피 지붕 상부 위에 올라가  
작업 중 알루미늄 천장재를 밟아 천장재가  
파단 되면서 높이 약 5m 아래 지상 바닥으로  
떨어져 사망함.

- (지붕 작업 시 안전조치 미실시)
- 알루미늄 천장재 등 강도가 약한 재료 위에서 작업 시 작업발판을 설치하여야 하나 미설치 함.
- (추락방지조치 미흡)
- 지붕 상부에서 작업 시 근로자 추락방지조치를 위한 추락방호망을 미설치 함.
- 작업 반경 내 안전대를 체결할 수 있는 안전대 부착설비가 미설치 됨.

- 알루미늄 천장재와 같이 강도가 약한 재료로 덮은 지붕 상부에서 작업 시, 근로자 주요 동선 및 작업 공간 내 폭 30cm 이상의 견고한 작업발판을 설치하여 작업하여야 함.

- 지붕 상부 등 추락위험 장소에서 작업 시 지붕 하부에 추락방호망 설치 및 안전대 부착설비 설치 등 추락방지조치를 실시하여야 하며,
- 작업 중 근로자에게 안전대를 착용 시키고 안전대의 안전고리를 안전대 부착설비에 체결 후 작업할 수 있도록 관리하여야 함.
