# ⚠ 철골 구조물 상부에서 이동 중 떨어짐 ⚠

2025. 10. 0.(수) 14:43경, 세종시 전동면 소재 (주)○○○ 공장 신축공사 현장에서, 지붕 철골 구조물 상부에서 철골빔을 밟고 이동중이던 재해자가 바닥으로 떨어짐

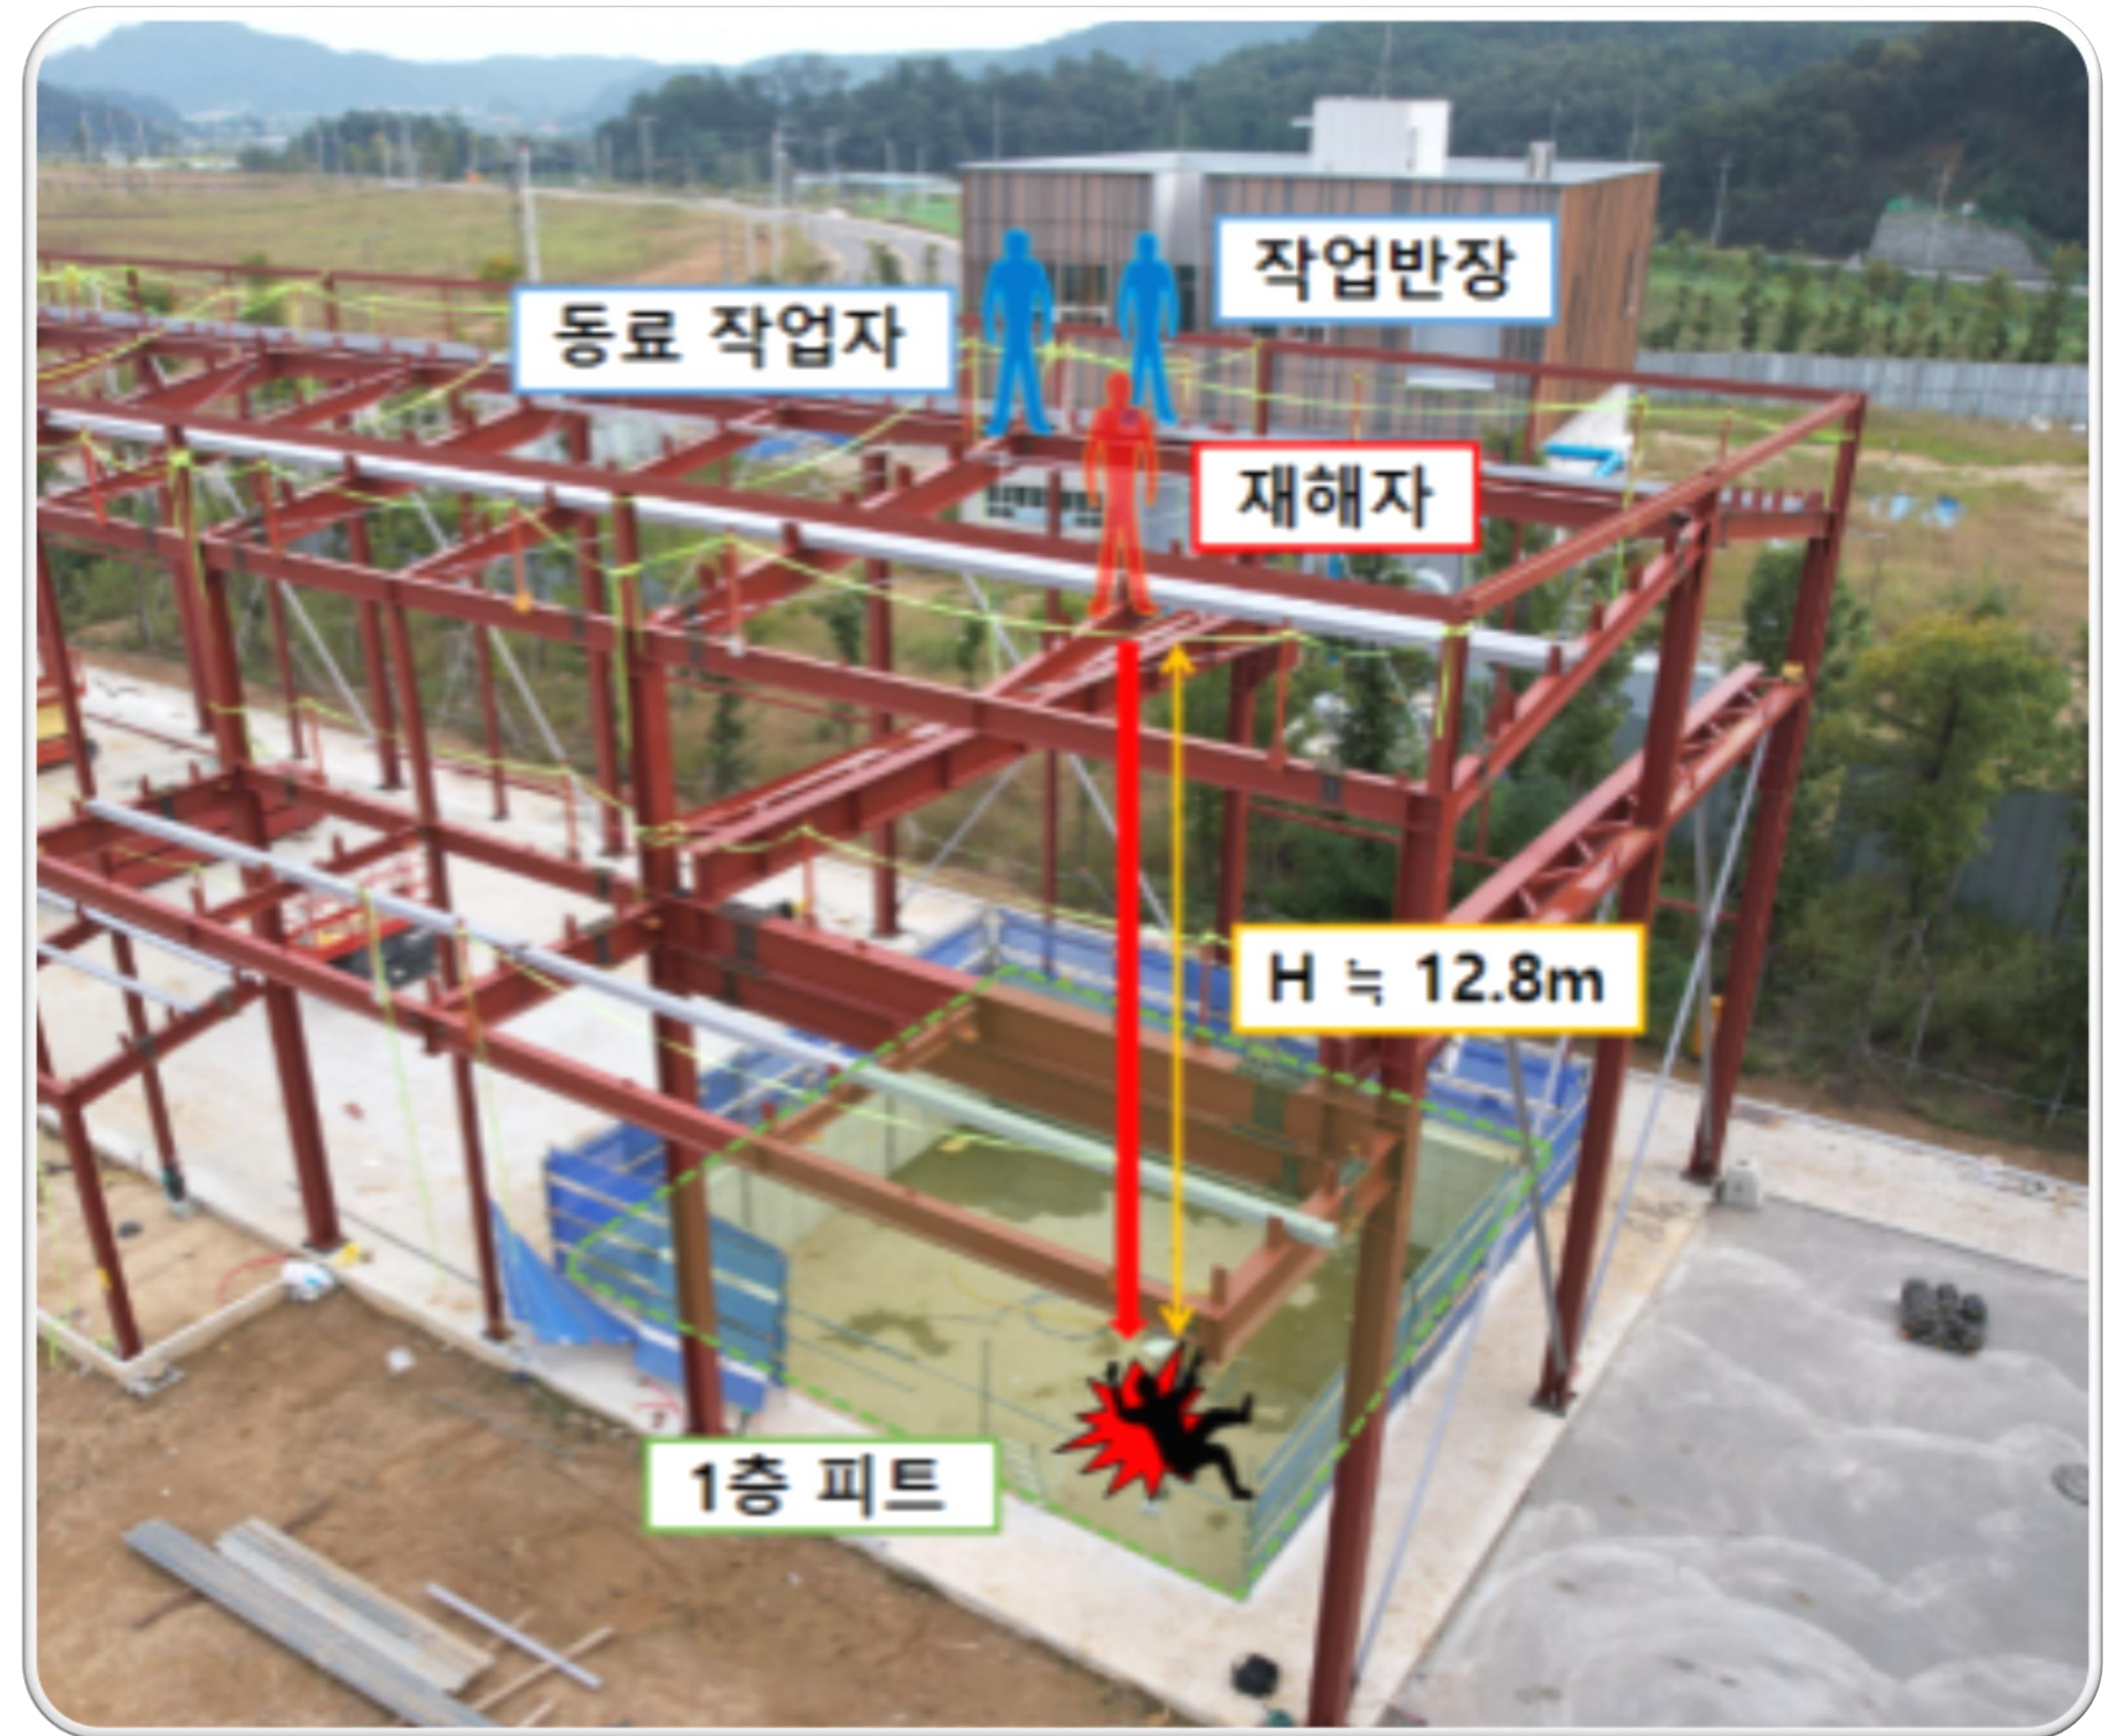
### ▶ 지붕 철골 작업 시 추락방호조치 미실시

- (추락방호망 미설치) 지상으로부터 약 12.8m의 철골 구조물 위에서 철골 설치를 수행하였지만, 추락방호망 미설치
- (안전대 부착설비 미비) 철골 구조물 위에서 작업 중인 근로자가 안전대를 부착할 수 있는 설비 미설치

### ▶ 작업계획서 미작성

- 지붕 턴버클 등을 설치하는 작업에 대해 추락을 예방하기 위한 대책 등의 작업계획 미수립

### ① 지붕 철골 작업 시 추락방호조치 철저

- (추락방호망 설치) 근로자가 추락할 위험이 있는 철골 구조물 위에서 작업하는 경우 추락방호망을 설치하여 근로자의 추락 예방
- (안전대 부착) 추락방호망의 설치가 곤란할 경우 안전대를 부착할 수 있는 설비를 설치하고 근로자에게 안전대를 착용토록 관리

### ② 작업계획 수립 및 준수

- (작업계획 수립) 근로자가 지붕 구조물 상부에서 턴버클과 같은 중량물을 설치하는 경우 추락 등의 사고를 예방할 수 있는 대책을 사전에 수립
- (주지교육) 수립한 작업계획을 근로자들이 이행할 수 있도록 주지·교육

### ③ 작업지휘자 지정 및 배치

- 작업지휘자를 지정·배치하여 수립한 근로자들이 안전하게 작업을 수행하도록 관리·감독
